# KARTA EWIDENCYJNA ZABYTKU ARCHITEKTURY I BUDOWNICTWA

**Kamienica.**

**ok. 1929 r.**

**ul. Bukowińska 59  
02-703 Warszawa**

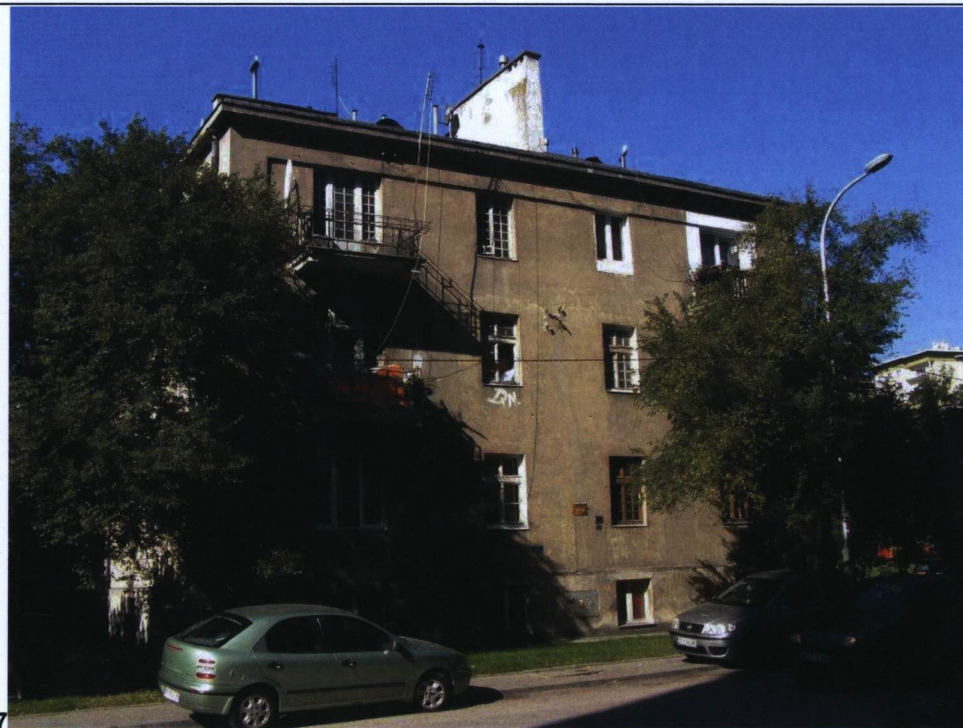
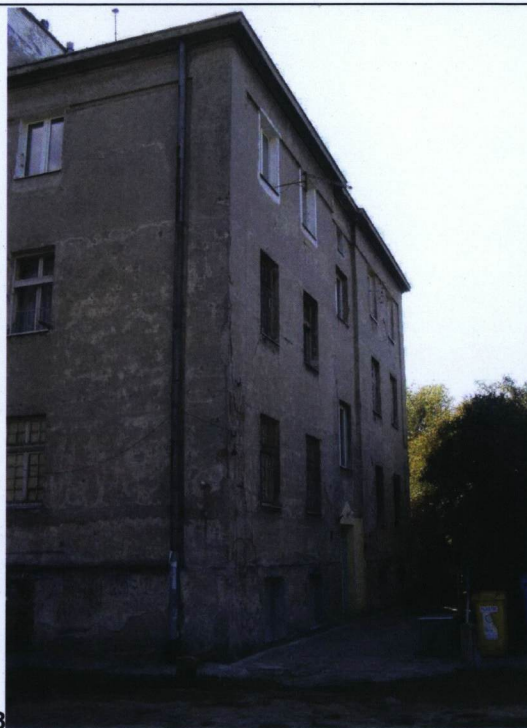
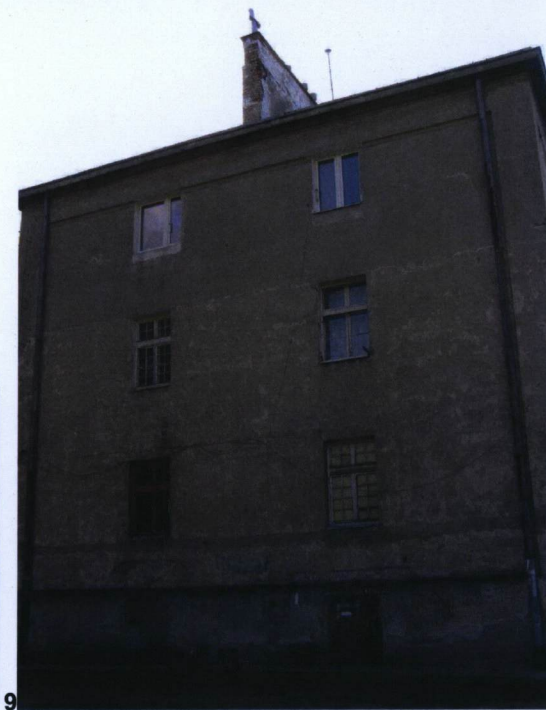
Elewacja wschodnia (od ul. Bukowińskiej): symetryczna, czterokondygnacyjna, czteroosiowa. W skrajnych osiach w kondygnacjach I i II piętra okna poprzedzone balkonami z płyt betonowych na żelbetowych wspornikach, z żelaznymi, nitowanymi balustradami. W pozostałych osiach okna. Skrajne osie wyróżnione szerszymi (trójskrzydłowymi) otworami okiennymi.

Elewacja zachodnia: symetryczna, czterokondygnacyjna, pięcioosiowa. Osi budynku nieznacznie cofnięta w stosunku do lica muru, tu w przyziemiu drzwi wejściowe, powyżej okna klatki schodowej. W pozostałych osiach okna. Skrajne osie wyróżnione szerszymi (trójskrzydłowymi) otworami okiennymi.

Elewacja północna i południowa: czterokondygnacyjna, dwuosiowa, w osiach okna.

1. Miejscowość	WARSZAWA	5. Nazwa zabytku (jak w karcie), adres  <b>Kamienica ul. Bukowińska 59 02-703 Warszawa</b>	6. Zawartość załącznika 6 Rzut piętra.; 7 – 9 Widoki elewacji; 10 Gzyms koronujący., 11 Oś klatki schodowej.; 12 Drzwi.
2. Gmina	Mokotów		
3. Powiat	warszawski		
4. Województwo	mazowieckie

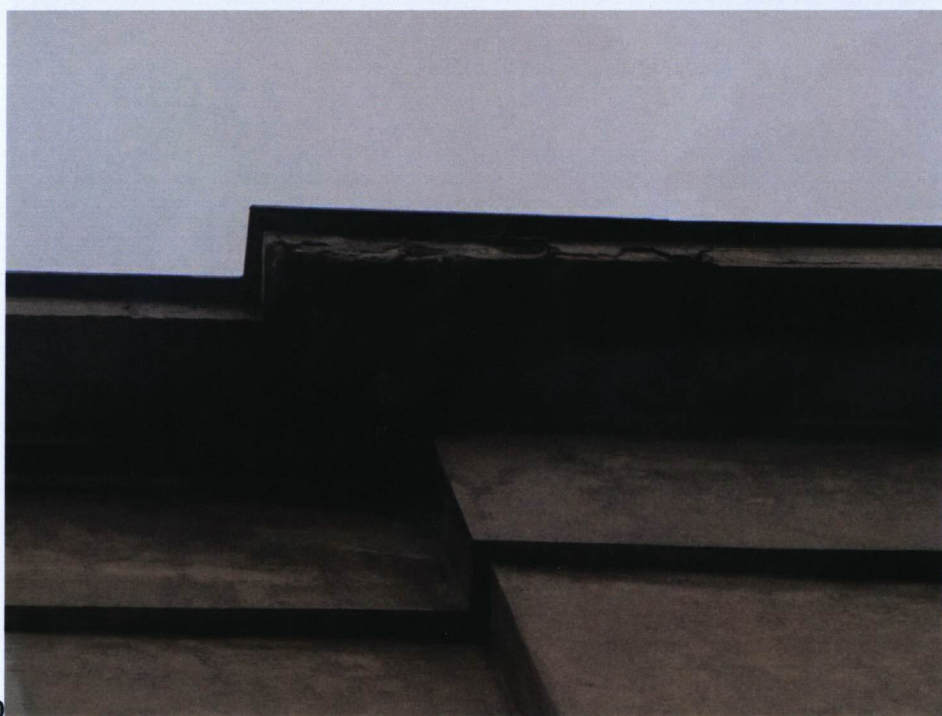
10

W przyziemiu w osiach okna sutereny częściowo zamurowane. Całość budynku otynkowana, pokryta malaturą emulsyjną, cokół (odpowiadający wysokości sutereny), naroża oraz zwieńczenie muru ujęte płaską, szeroką opaską stworzoną poprzez wysunięcie partii cegieł przed lico muru.

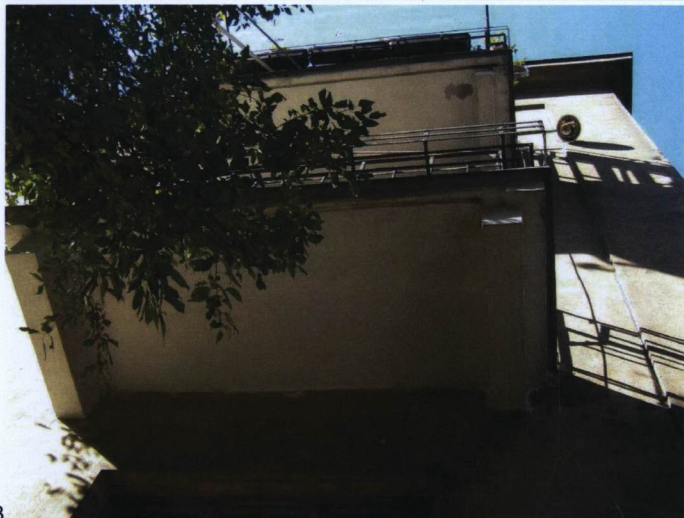
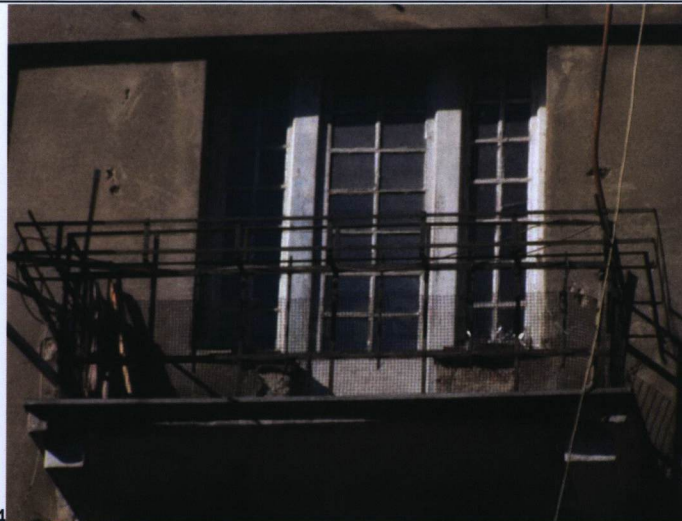
1. Miejscowość	WARSZAWA	5. Nazwa zabytku (jak w karcie), adres <b>Kamienica ul. Bukowińska 59 02-703 Warszawa</b>	6. Zawartość załącznika 13 - 15 Balkon.; 16-18 Detal okienny.; 19 – 21 Okna.; 22 Drewniany parapet na klatce schodowej.; 23 Okno balkonowe.; 24 Widok balkonu.
2. Gmina	Mokotów		
3. Powiat	warszawski		
4. Województwo	mazowieckie

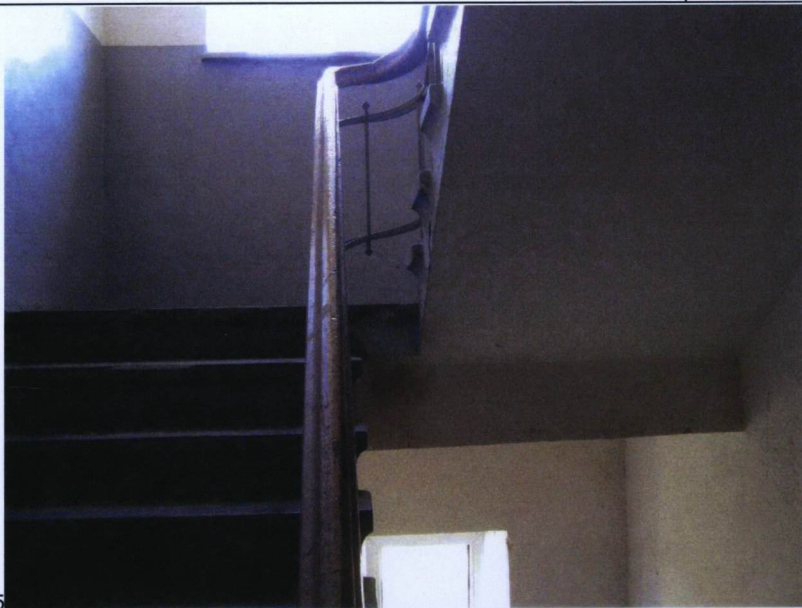
1. Miejscowość	WARSZAWA	5. Nazwa zabytku (jak w karcie), adres <b>Kamienica ul. Bukowińska 59 02-703 Warszawa</b>	6. Zawartość załącznika 25 -31 Widoki klatki schodowej.; 32-38 Wnętrze.; 39 Piwnica z widocznym stropem Kleina.
2. Gmina	Mokotów		
3. Powiat	warszawski		
4. Województwo	mazowieckie

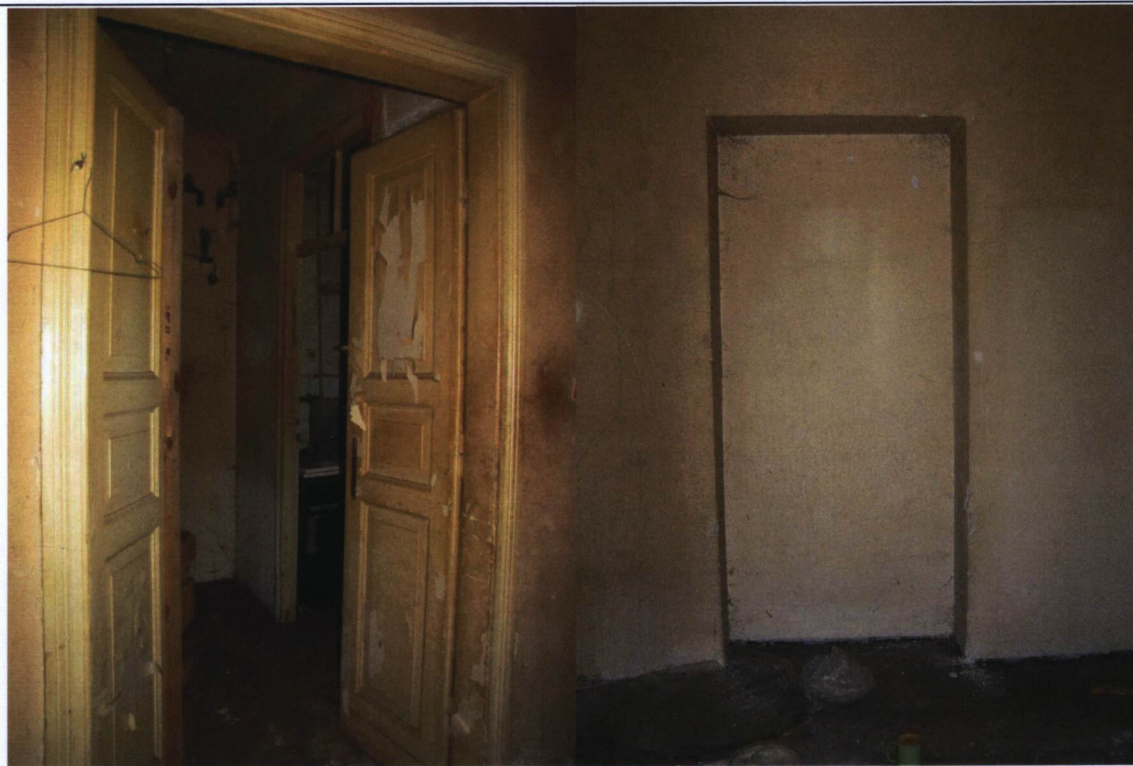
32

Wnętrza silnie zdewastowane poza zachowaną klatką schodową nie przedstawiają żadnych walorów historyczno- naukowych. Obiekt wyposażony w instalację elektryczną, zimnej wody, wentylację grawitacyjną; ogrzewanie i gaz - rozwiązania indywidualne w lokalach.
