1. Obiekt zabytkowy

Kościół ^{par. p.w.} ~~Matki Boskiej~~ Loretański2. Miejscowość ~~Wonna~~
Kutnowa 5 (Baga)

XVII

barok

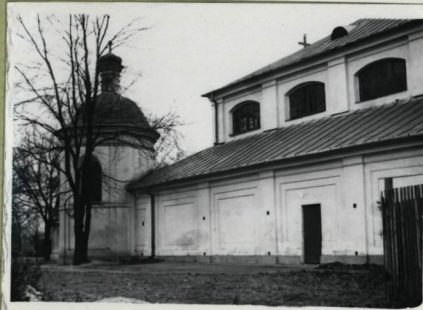
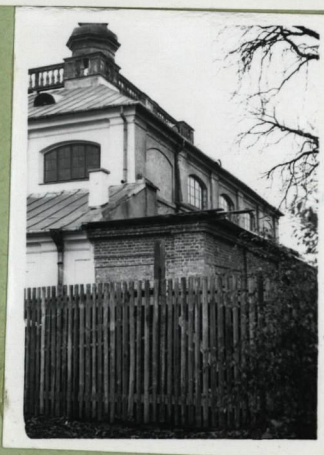
31. Szkic sytuacyjny, plan schematyczny, uwagi opisowe, fotografia

Kościół wolno stojący, nie otoczony murami, posiada dobudowę
domku kapłańskiego, wzniesionego w latach ok. poł. XVIII w.
W roku 1959 rozpoczęto budowę bazyliki konsekrowanej od strony
zachodniej. Plan bazyliki analogiczny do 3 stron
istniejących.
