# KARTA EWIDENCYJNA ZABYTKU ARCHITEKTURY I BUDOWNICTWA

**Zespół domów dochodowych Zakładu  
Ubezpieczeń Społecznych**

**1936-38**

**ul. Filtrowa 62**

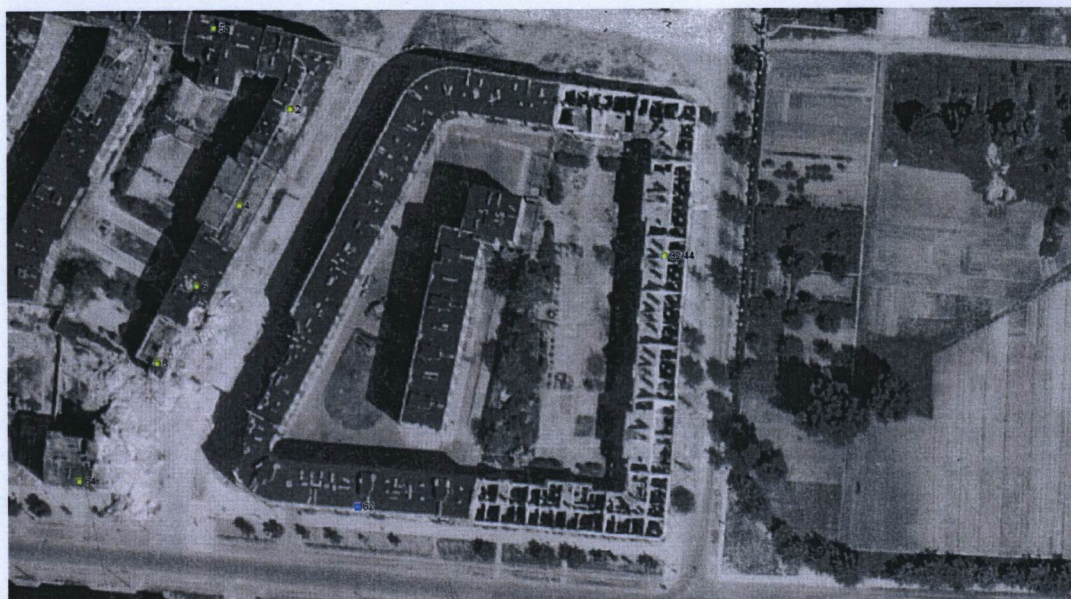
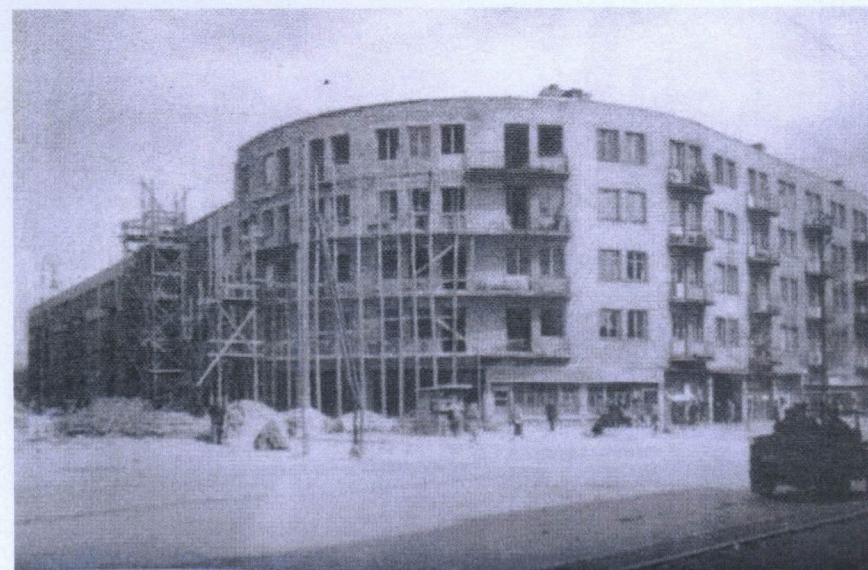
1. Miejscowość Warszawa	5. Nazwa zabudku (jak w karcie), adres	6. Zawartość załącznika
2. Dzielnica: Ochota	Zespół domów dochodowych Zakładu Ubezpieczeń Społecznych ul. Filtrowa 62	Rzut parteru skala 1:500 Rzut piętra
3. Powiat warszawski		
4. Województwo mazowieckie

Rzut piętra

Rzut parteru skala 1:500

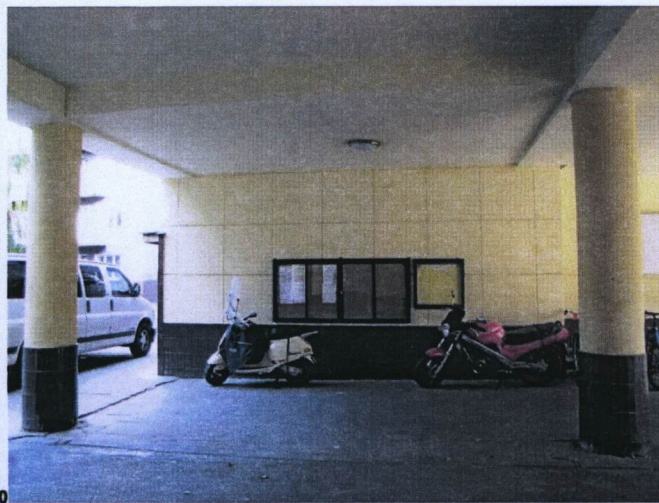
20

Południowy, z wydzielonym okrągłymi słupami traktem pieszym. Ściany otynkowane, pomalowane na kolor żółty klinkierowym cokołem, w tynku wyłobiony deseń w kwadratów. Po stronie zachodniej zlokalizowana stróżówka, do której wejście poprzedzają stopnie.

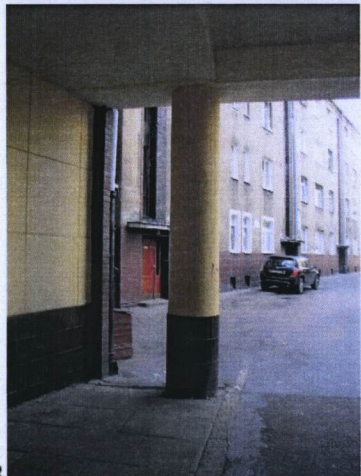
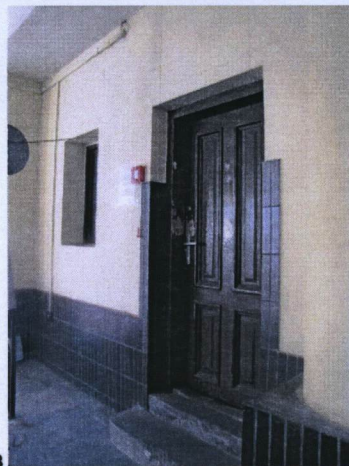
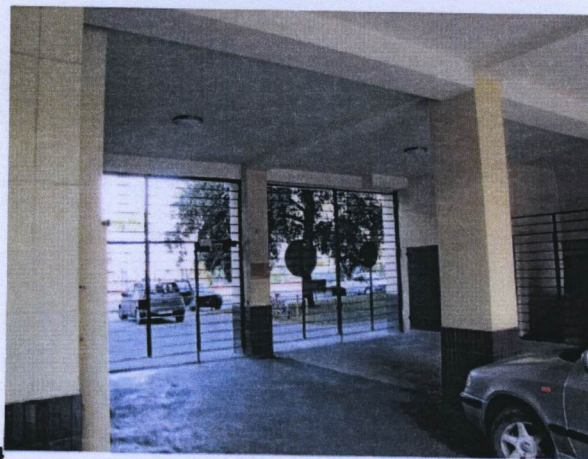
13-18 budynek frontowy elewacje frontowe - detale  
19-23 południowy przejazd bramny, 24-27 północny  
przejazd bramny, 28 balkon od str. ul. Asnyka

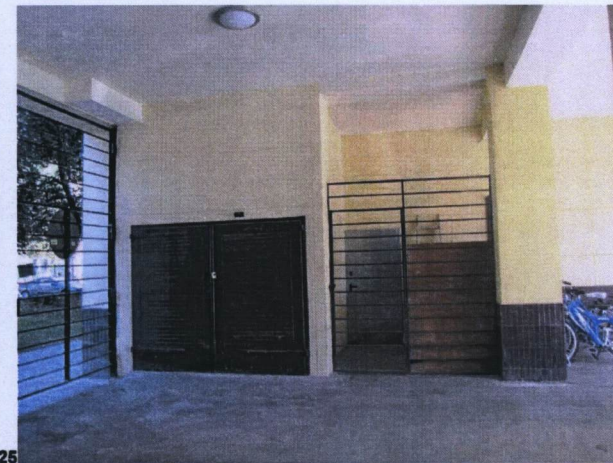
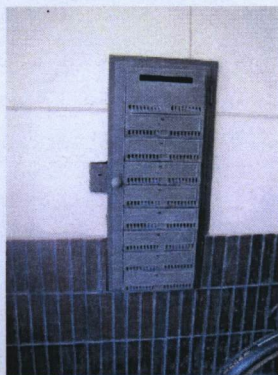
Północny: Trójpłaszczyzny, podzielony słupami,

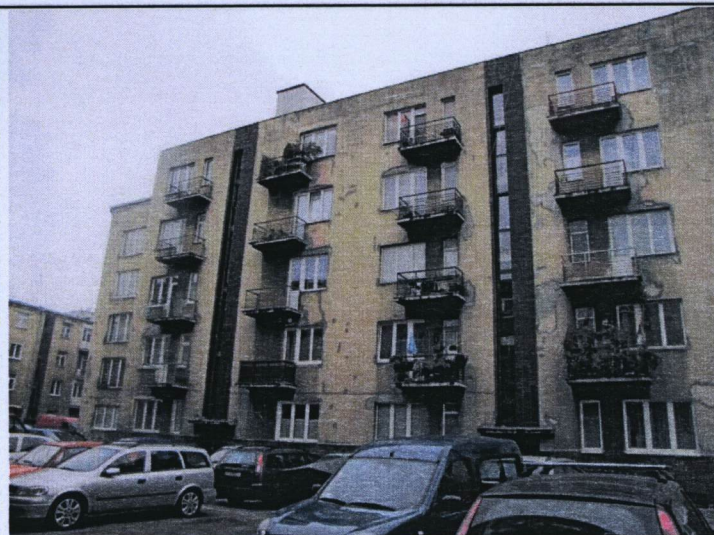
37

**budynek wolnostojący:** prostopadłościenna, zwarta, podpiwniczona w części zachodniej,, przykryta dachem płaskim, w części wschodniej z uwagi na znaczny spadek terenu partia przyziemia ukształtowana rosnąco w kierunku północnym (celem niwelacji różnicy wysokości)

**37-42 Dom wolnostojący - elewacje**

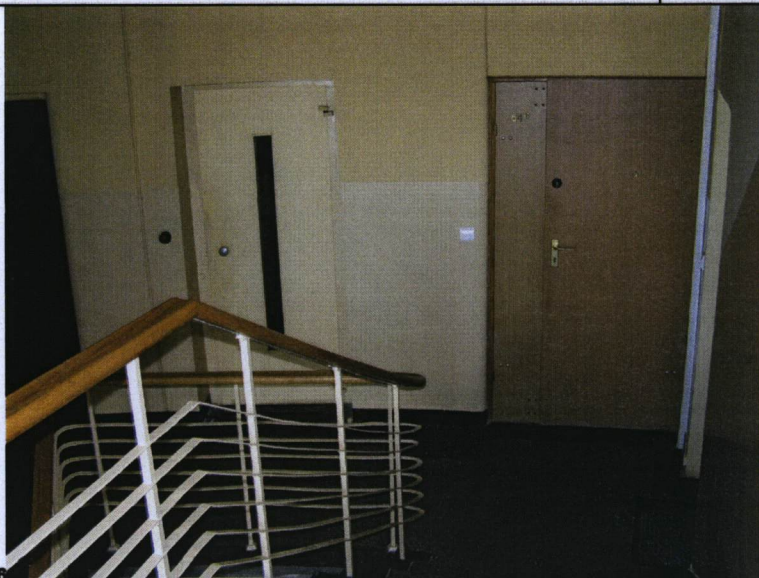
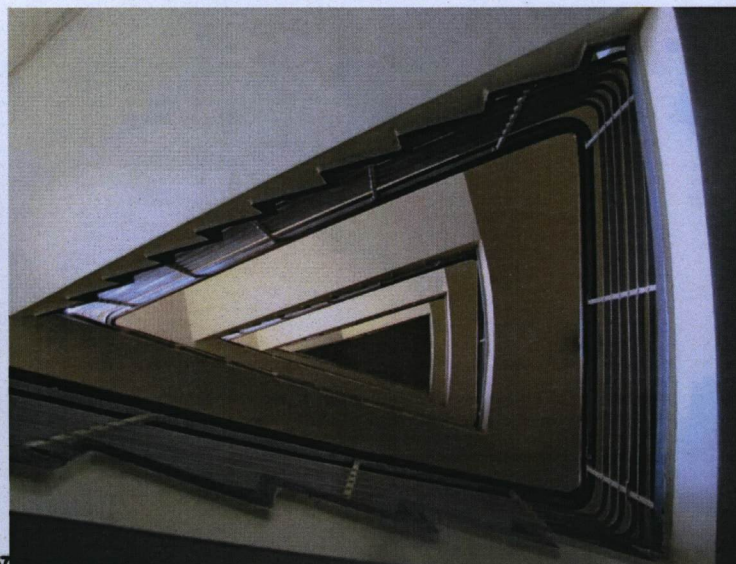
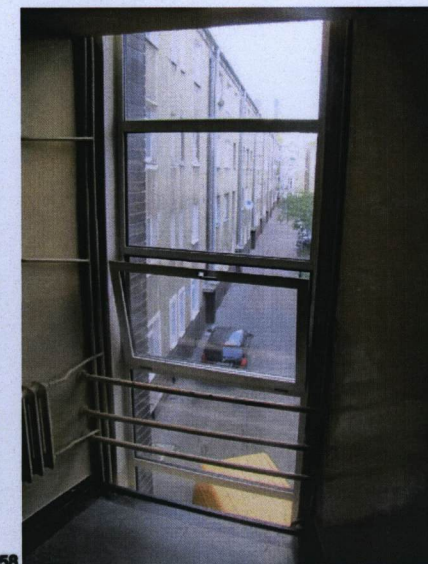
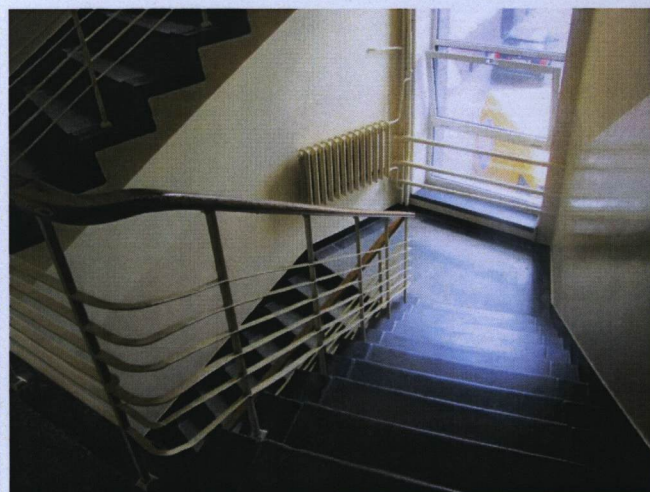
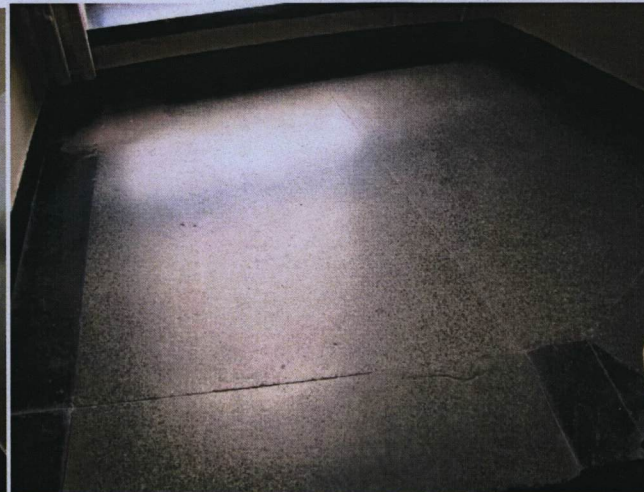
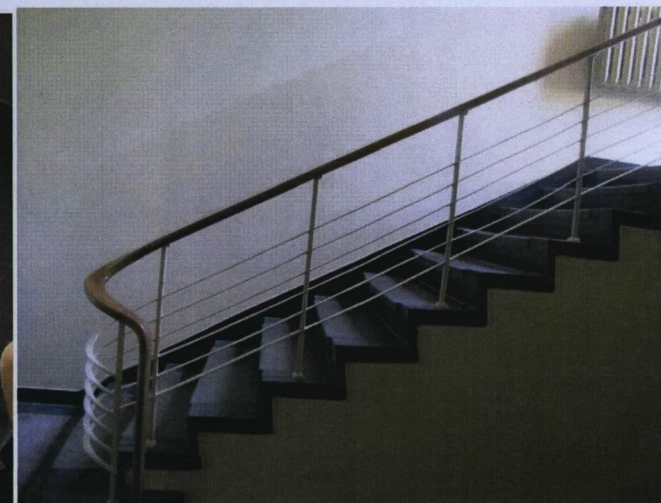
**Dokumentacja fotograficzna  
Klatki schodowe budynek frontowy**

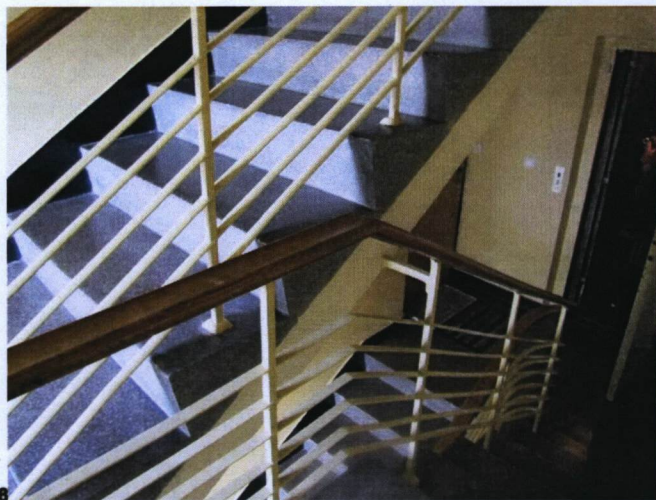
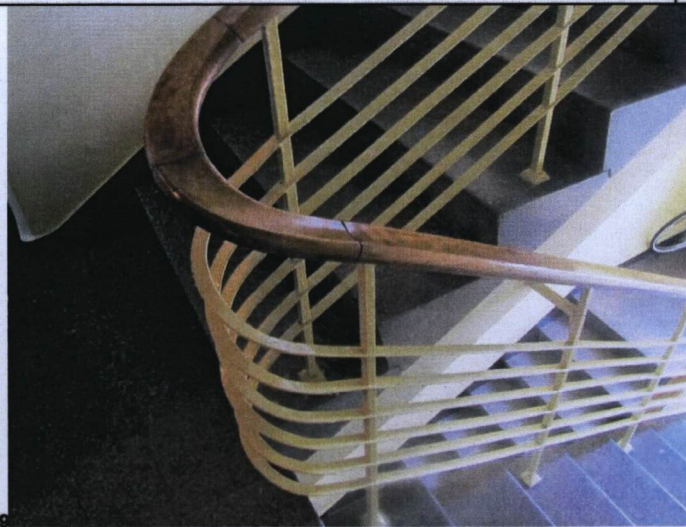
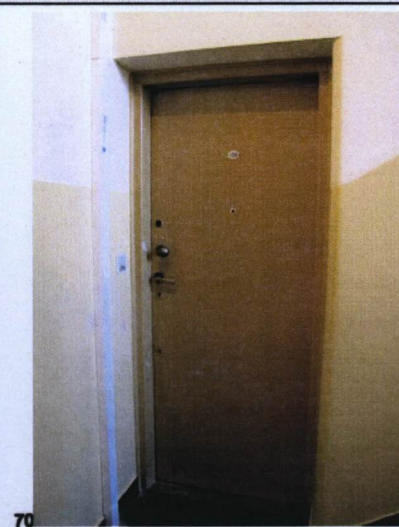
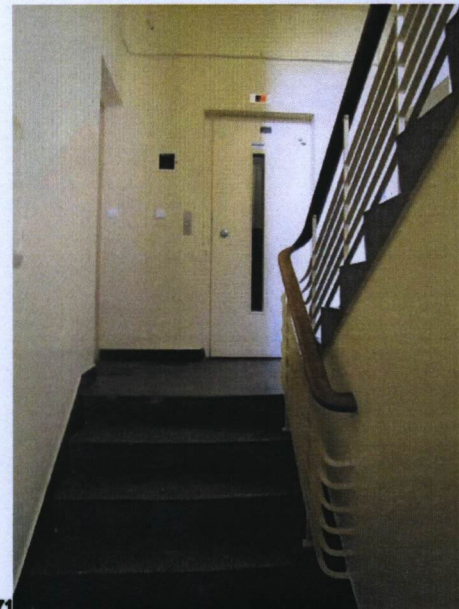
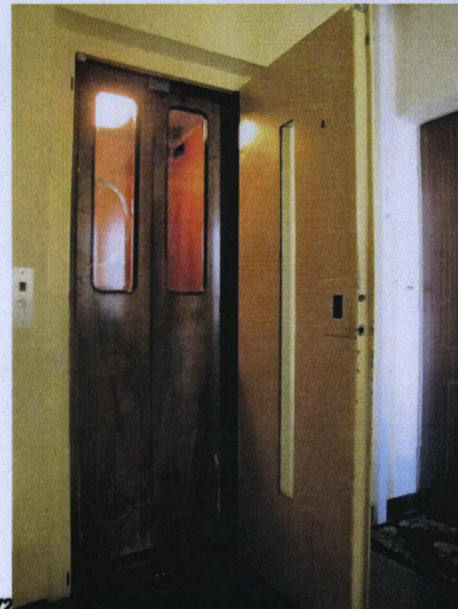
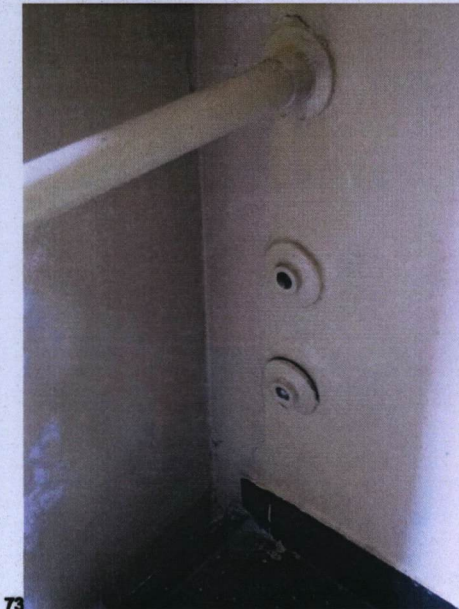
**Dokumentacja fotograficzna  
Klatki schodowe budynek wolnostojący  
windy**

Windy: drzwi wewnętrzne dwuskrzydłowe, całość w okładzinie drewnianej, na tylnej ścianie lustra okrągłe lub prostokątne, zachowane uchwyty na drzwiach metalowe, z płaskowników, metalowe kratki wentylacyjne.

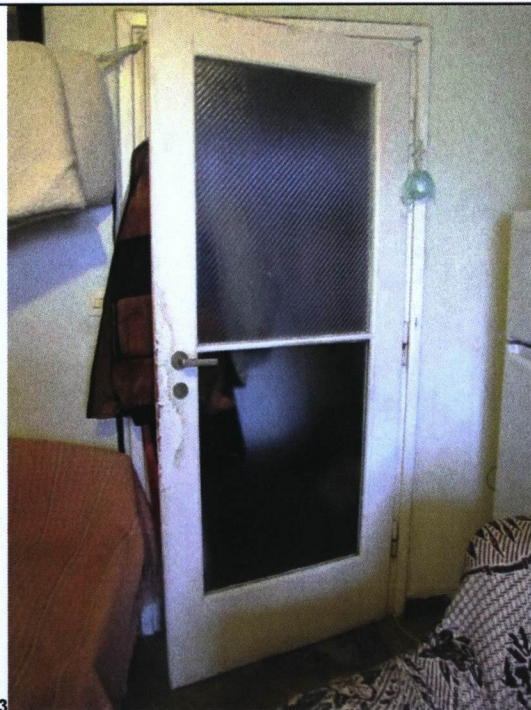
83

Parkiety dębowe układane w jodełkę, drzwi wewnętrzne, szafy wnękowe i pawlaczki w przedpokojach.

83-86 wnętrza lokali mieszkalnych, 87-89 posadzki i parkiety,  
90-95- dawne garaże, 96-97 piwnice
