Gmach użyteczności społecznej

WARSZAWSKIEGO TOWARZYSTWA  
WIOŚLARSKIEGO

ul. Foksal 19

ARCHITEKTURA I BUDOWNICTWO  
KARTA EMIDENCJI I ZAWIAŁKOM  
ZAWIAŁKOM M. WARSZAWIE  
OSRODEK DOKUMENTACJI

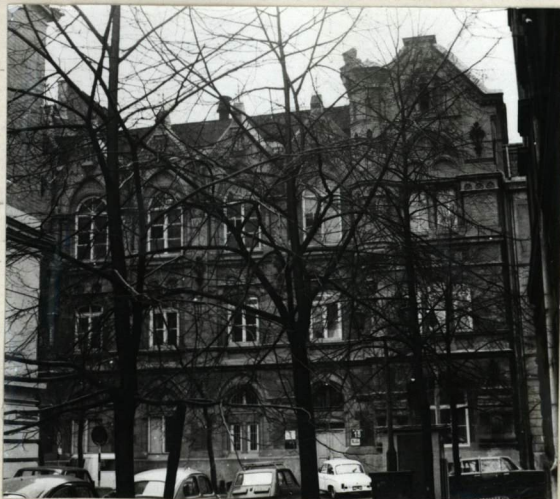
ELEWACJA OD ULICY FOKSAL

Budynek położony w pd. pierzei ulicy, fasadą zwróco-  
ny na pn. Murowany z cegły, stropy i klatki schodo-  
we ogniotrwałe. Wieża dachowa drewniana krokwiowo-  
płatwiowa, dach kryty blachą na deskowaniu.  
Wzniesiony na rzucie prostokąta, dwu i trzytraktowy.  
Układ pomieszczeń, zwłaszcza parteru i I piętra  
poważnie zmieniony w stosunku do stanu pierwotnego.  
Reprezentacyjna klatka schodowa w pd.-zach. naroż-  
niku budynku, wejście nań z prostokątnego westybulu  
o ściętym pd.-zach narożniku, otwartego arkadą o  
łuku koszowym. Dodatkowe klatki schodowe w trakcie  
od pd. Bryła trójkondygnacyjna, podpiwniczona, pod-  
dasze częściowo użytkowe, dach dwuspadowy.  
Fasada 6-osiowa, ujęta po bokach przez nadwieszono-  
ne na poziomie I kondygnacji i ciągnące się przez całą  
wysokość elewacji: od wsch. - sterczyną, od zach. -  
monumentalny wykusz.  
Pierwsza kondygnacja na wysokim cokole w którym  
okna piwnicy : dwa większe prostokątne i para

mniejszych, zamkniętych łukami odcinkowymi. Zam-  
knięta od góry wydatnym gzymsem, rozczłonkowana  
oprofilowanymi oknami zamkniętymi półkoliście z klu-  
czami pokrytymi dekoracją przedstawiającą stylizo-  
wane maski z rybimi ogonami. Okna połączone wy-  
łamującym się nad nim ostrołukowo, profilowanym  
gzymsem, pod którego odcinkami poziomymi liściasty  
fryz. W czwartej osi od wsch. okno z wydzielonym  
półkolistym nadświetlem, pod którym para bliźnich  
okienek zamkniętych łukami odcinkowymi, obramo-  
wanych wałkiem. W piątej osi od wsch. portal  
w obramowaniu i zwieńczeniu identycznym jak okien-  
ne, zamknięty od góry nadprożem o łuku odcinkowym

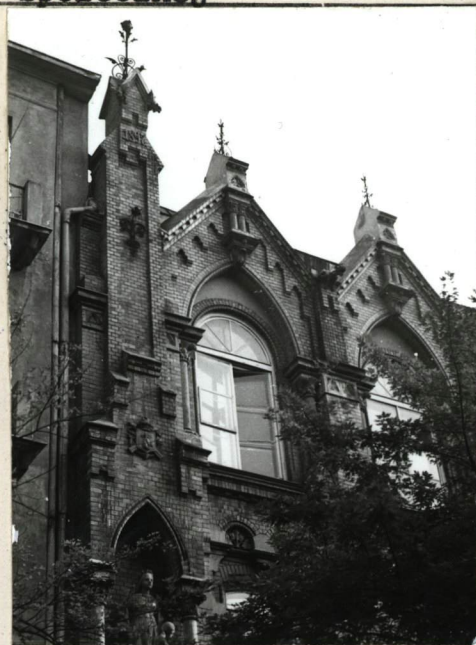
FRAGMENT FASADY - STERCZYNY, Wsch

STERCZYNA - nadwieszona w połowie I kondygnacji, na parze wolutowych konsol zwieńczonych profilowanym gzymsem, pod którymi dwie uskrzydłone maszki; pomiędzy konsolami odcinek fryzu liściastego, nad którym ostrołukowa arkada o kluczu dekorowanym trójzębem oprofilowana wątkiem, w polu której maska z rybim ogonem. Do wysokości drugiej kondygnacji sterczyna boniowana w rustykę na narożach i zamknięta od góry wydatnym profilowanym gzymsem kordowym. Powyżej wydatna ostrołukowa arkada oprofilowana wątkiem, wsparta na dwu kolumnach i liściastymi głowicami, pomiędzy którymi nadnaturalnej wielkości rzeźba - alegoria. Wisły, ew. przedstawiająca grupę osób w niewielkiej łodzi; wokół centralnej postaci kobiety w długiej szacie i z wiankiem na głowie, skupiona grupa trojga małych dzieci/. Nad arkadą zwieńczona koroną tarcza herbowa z postacią syreny, umieszczona na tle kotwicy i skrzyżowanych wiosł.

W górnej połowie sterczyzna dekorowana motywem schodkowego szczytu, odcinkami profilowanych gzymsów i płyciną, ze zwieńczeniem w formie prostego wysokiego wspornika na którym data

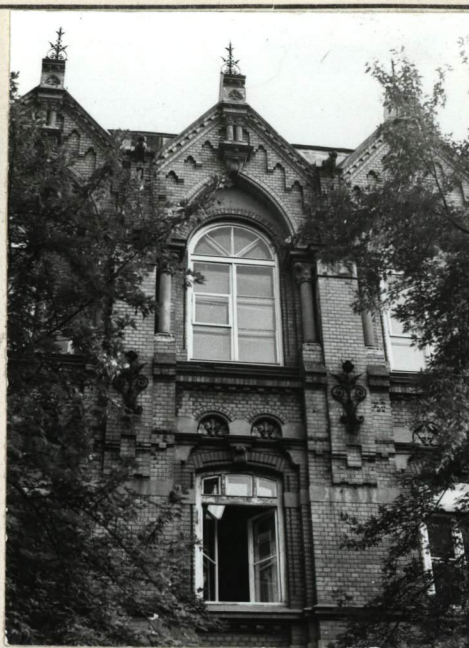
FRAGMENT ZWIĘCZENIA FASADY

wykusz zwieńczony szczytem wydzierconym od góry profilowanym gzymsem na konsolach, i zamkniętym od góry wydatnym gzymsem, pod którym zwieńczenie w formie rozbudowanej konsoli wspartej na małych zwierzęcych główkach i dekorowanej łukiem trójlistnym ostrym. W polu środkowym szczytu ostrołukowe tryforium, którego boczne pola ślepe, wsparte na dwu kolumnkach na cokołach, z bazami i liściastymi głowicami, o podłęczach dekorowanych łukami trójlistnymi ostrymi.

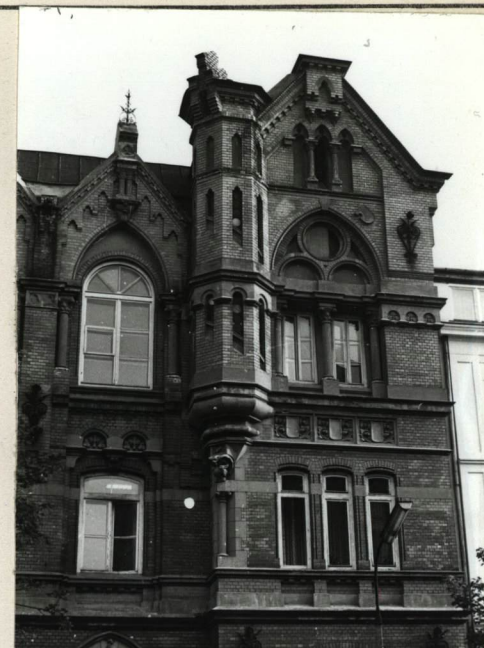
FRAGMENT FASADY - WYKUSZ Z WIEŻYCIĄ

Narożnik pn. - wsch. ścięty, z kolumnką o liścia-  
stej głowicy, dźwigającej za pośrednictwem prostego  
pseudo-architrawy rzeźbę przykucniętej maskary,  
trzymającej pusty kartusz. W/w maskara jest  
jednocześnie najniższym elementem rozbudowanego,  
profilowanego wspornika 8-bocznej, nadwieszanej  
wieżyczki, ciągnącej się do wysokości zwieńczenia  
wykusa. ~~W?~~ Wieżyczka podzielona na trzy  
kondygnacje profilowanymi gzymśami z wąskimi

otworami okiennymi, w I i II kondygnacji zamknię-  
tymi od dołu ukośnie, w I kondygn. od góry pół-  
koliście, w II i III-ej - łukami wklęsło-wypukłymi;  
od góry zwieńczona wydatnym gzymsem i umieszczo-  
ną w jej pn. - wsch. boku ceglana imitacją średnio-  
wiecznego urządzenia dźwigowego.

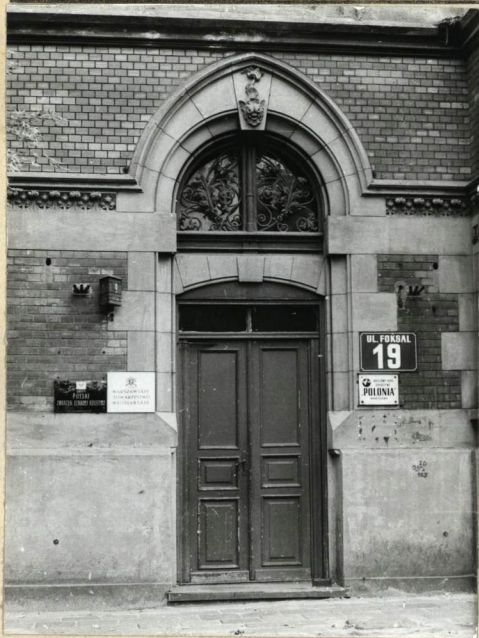
PORTAL

nad którym nadświetle wypełnione kutą kratą o  
motywach roślinnych.

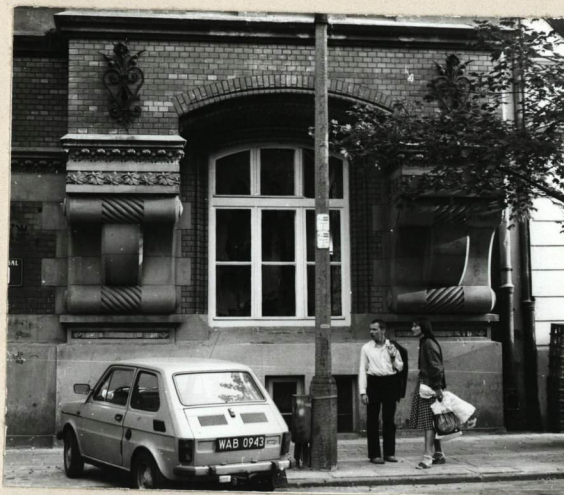
FRAGMENT FASADY - WYKUSZ

Wykusze wsparty w połowie kondygnacji na parze wielkich stylizowanych wolutowych konsol, połączonych łukiem odcinkowym, nad którymi podwójny fryz roślinny /liście kasztanów, pączki akantu/. Pomiędzy nimi - duże okno zamknięte łukiem odcinkowym, oprofilowane wątkami i wklęsłą.

I kondygnacja wykusza wydzielona od dołu  
profilowanym gzymsem kordonowym z potrójnym  
oknem zamkniętym łukami odcinkowymi, obramo-  
wanym pojedynczymi wałkami, z profilowanym gzym-  
sem podokiennym, pod którym trzy płyciny roz-  
dzielone lizenami i zamknięte od góry dużymi  
kostkami. Nad oknem, oddzielone profilowanym  
gzymsem trzy prostokątne płyciny w profilowanym  
obramieniu z pustymi tarczami herbowymi,  
wypełnione dekoracją w formie liści akantu.  
Kondygnacja II zamknięta wydatnym profilowanym  
gzymsem.

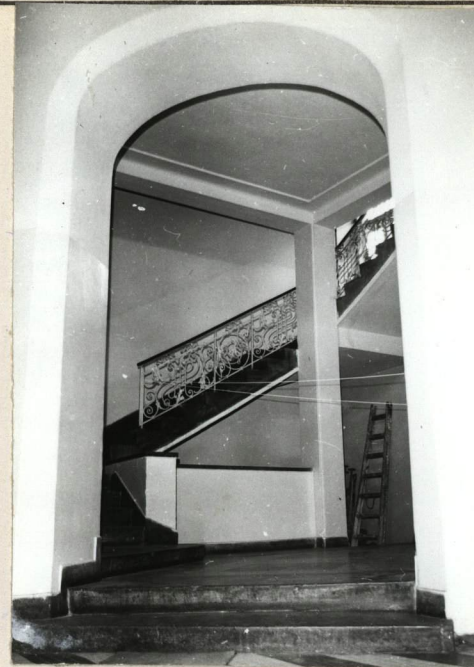
WNĘTRZE - FRAGMENT WESTYBULU

Drzwi wejściowe drewniane, płycinowe, w nadświetlu kuta krata o motywach liści akantu i wici roślinnych; w dolnych partiach lizen, w płycie sterczyny, na skraju i nad konsolami wykusza - kute żelazne kwiaty ujęte po bokach regularną dekoracją geometryczną. We wnętrzu - w westybulu posadzka marmurowa, w pozostałych pomieszczeniach klepka dębowa i lastrico. Balustrada schodów kuta, z dekoracją z liści akantu, wici ulistnionych i masek.
