Nr 207

KAMIENICA

1852-55

4. Adres ul. CHMIELNA 13

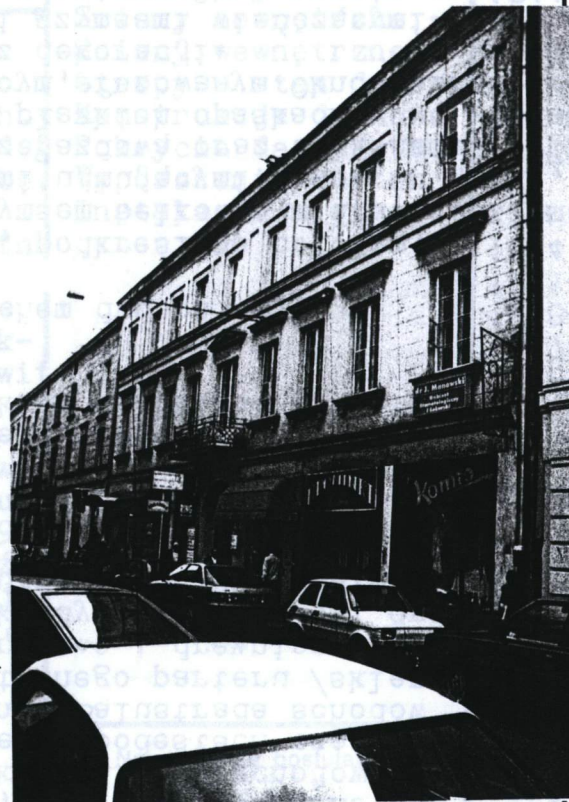
11. Zdjęcia, rzut, przekrój, sytuacja, orientacja

Murowana z cegły, otynkowana. Stropy piwnic odcinkowe i typu Kleina, stropy wyższych kondygnacji wraz z bramą przejazdową, typu Kleina. Więźba konstrukcji żelbetowej, pokryta blachą. Schody do piwnic zewnętrzne, żelbetowe, wyłożone terakotą, wewnętrzne, jednobiegowe, żelbetowe, wylane lastrikiem. Klatka schodowa ogniotrwała, dwubiegowa, o stopniach wylanych lastrikiem i podestach częściowo wyłożonych posadzką ceramiczną o wzorze geometrycznym. Balustrada schodów metalowa, malowana olejno. Podłogi traktu frontowego i tylnego parteru /sklepy/ wyłożone terakotą, płytkami marmurowymi, w części lastrikowe i drewniane, deskowe. W przejeździe bramy-asfalt. W mieszkaniach wyższych kondygnacji podłogi drewniane, deskowe, w części parkiet. Okna półskrzynkowe i futrynowe, 6,8-o kwaterowe z wywietrznikami. Drzwi jednoskrzydłowe, płycinowe, obite w części blachą. Balustrada balkonu żelazna, malowana olejno.

Założona na rzucie prostokąta, dwutraktowa z bramą przejazdową na osi. Poddasze półtoratraktowe. Połączona krótkim, prostokątnym łącznikiem z oficyną wschodnią-łaznią.

Fasada 9-o osiowa z płytkami jednoosiowymi ryzalitami, podkreślona cokołem, 2-oma sfazowanymi gzymsami kordonowymi, zwieńczona gzymsem belkowanym. I p. ryzalitów boniowane, II p. artykułowane lizenami, parami ujmującymi okna. Oś środkowa wyznaczona półkoliście zamkniętą bramą przejazdową oraz balkonem. Wykroj witryn i drzwi do sklepów - wtórny. Okna I p. w płaskich opaskach z gzymsem podokiennym na kostkach i z gzymsem wieńczącym, sfazowanym. Okno balkonowe zwieńczone trójkątnym naczółkiem, okna II p. bez dekoracji.

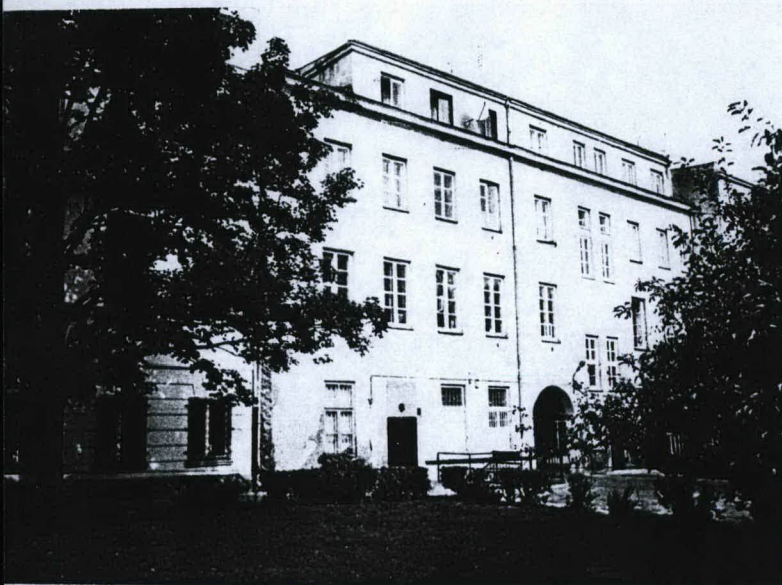
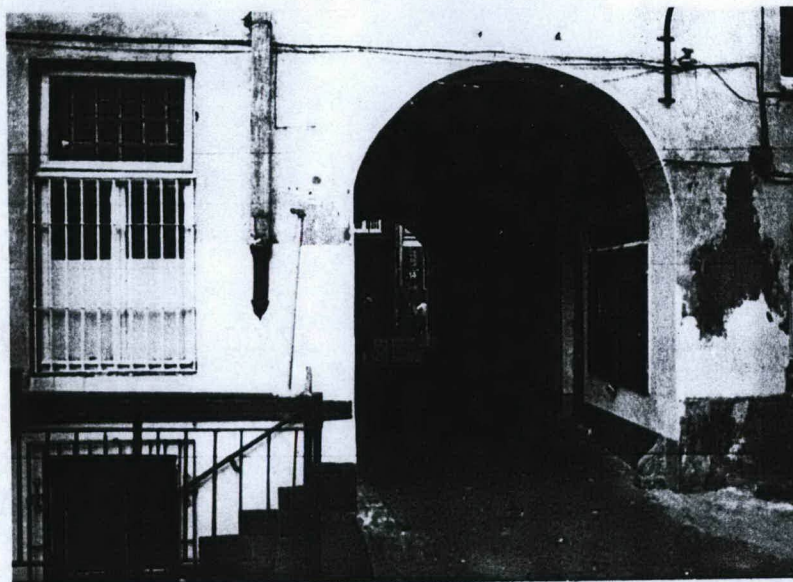
3. Zawartość wkładki (nazwa obiektu lub materiału uzupełniającego)  
Fotografie

Elewacja tylna podkreślona cokołem i dwoma sfazowanymi gzymсами wieńczącymi 3 i 4 kondygnację. 10 - osiowa, na 4-tej kondygnacji 8-o osiowa. Okna prostokątne, bez dekoracji, część otworów parteru wtórna.
