Obiekt 341

INSTYTUT WETERYNARII - gmach główny - obecnie  
w zespole budynków Wydziału Weterynarii SGGW

1898 - 1900 r.

WARSZAWA

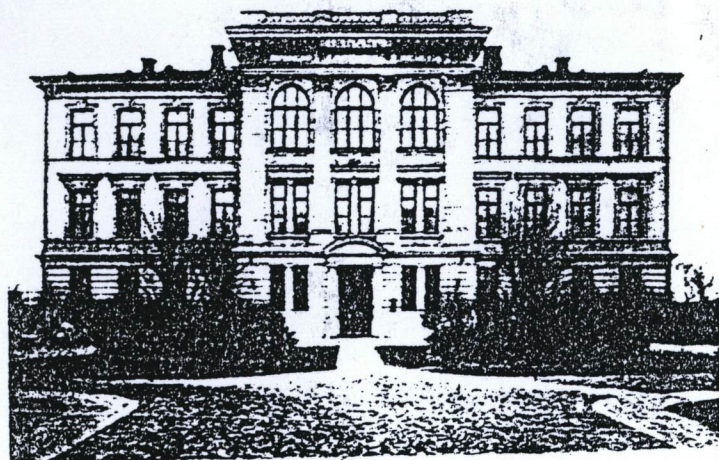
Fot. 1.

Главное здание съ фронта.

- fot. 1. Elewacja frontowa budynku głównego (1901 r.)
- fot. 2. Elewacja frontowa budynku głównego (1998 r.)
- fot. 3. Widok ogólny budynku głównego (akwarela, autor H. Tellos 1956 r.)
- fot. 4. Fragment elewacji tylnej
- fot. 5. Elewacja wschodnia
- fot. 6. Elewacja zachodnia
- fot. 7. Portal wejścia głównego
- fot. 8. Wiatrołap w konstrukcji drewnianej w hallu głównym

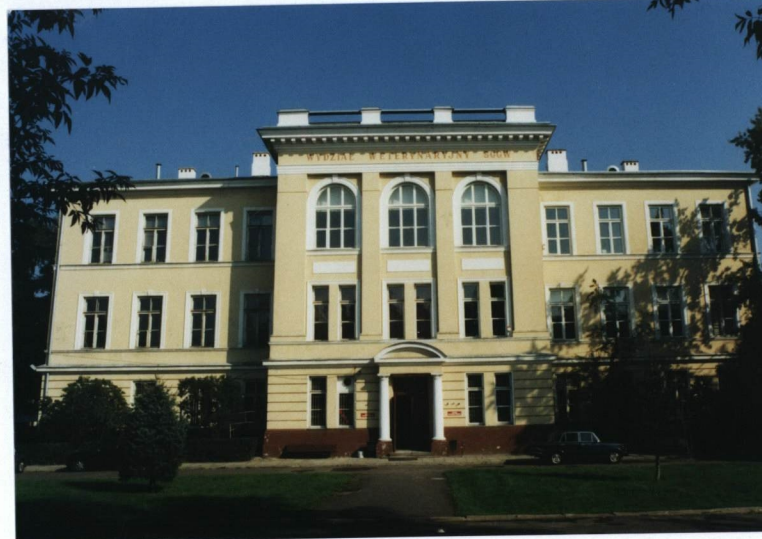
Fot. 2.

**Elewacje :** fasada od pd. symetryczna. Przyziemie budynku boniowane (pasowo). Wejście główne w umieszczonym na osi budynku portalu ujętym w dwie kolumny tokańskie i belkowanie z łukowym przyczółkiem. Frontowy ryzalit trójpłaszczyznowy, podzielony przez dwie kondygnacje lizenami (pierwotnie na skrajach boniowane pilastry korynckie, a między oknami korynckie półkolumny). Zwieńczony masywnym kostkowym gzymsem koronującym. Powyżej, na osiach lizen, cztery cokoły stanowiące zachowaną pozostałość attyki, która pierwotnie posiadała ozdobną balustradę. W ryzalicie pd. okna II p. wyróżniają się wielkością i półkoliście rozwiązany zamknięciem. Wyposażone są w profilowane opaski z klincami. Pozostałe powierzchnie ścian rozdzielają gzymsy kordonowe, międzypiętrowe. Okna prostokątne, podwójne, dwuskrzydłowe z naświetlami.

18. Prace budowlane i konserwatorskie, ich przebieg i dokumentacja (po 1945 r.)  Przeprowadzono w 1997 r wymianę pokrycia dachowego z blachy na papdachówkę Prowadzone są prace remontowe w parterze budynku.		19. Stan zachowania (fundamenty, ściany zewnętrzne, ściany wewnętrzne, sklepienia, stropy, konstrukcje dachowe, pokrycie dachu, wyposażenie i instalacje) Aktualnie prowadzone są prace remontowe we wnętrzu budynku w hallu parteru. Uszkodzona instalacja odgromowa, zacieki na ścianach elewacji pn (nieszczelne rynny i rury spustowe), pęknięcia tynków, farba na elewacji łuszczy się Stolarka okienna do remontu.

20. Najpilniejsze postulaty konserwatorskie  Naprawić instalację odgromową, naprawić rynny i rury spustowe, pomalować elewacje pn, przeprowadzić remont stolarki okiennej

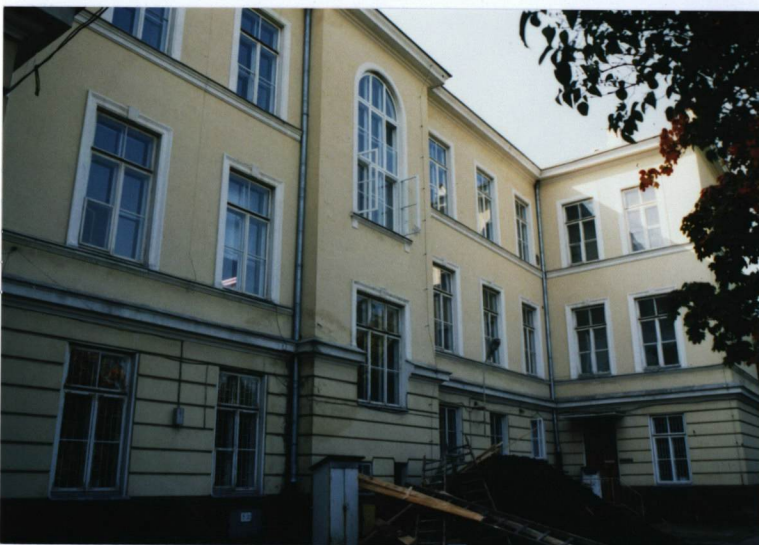
fot. 4

**Elewacja północna:** symetryczna, siedmioosiowa z lekko wysuniętym ryzalitem klatki schodowej na osi środkowej. Tylko w ryzalicie duże okna, umieszczone nad poziomem podestów klatki schodowej na pierwszym półpiętrze prostokątne, na drugim zamknięte półkoliście. Pozostałe okna mniejsze, prostokątne, rozmieszczone na równych poziomach wyznaczonych przez układ kondygnacji. Prostopadłe do korpusu elewacje skrzydeł - dwuosiowe, a elewacje „szczytowe” bocznych skrzydeł, pozbawione okien. Powierzchnie ścian dzielone gzymsami kordonowymi - nad parterem podwójnym, nad piętrem pojedynczym. Ściany wieńczy mocno wysunięty gzyms koronujący.

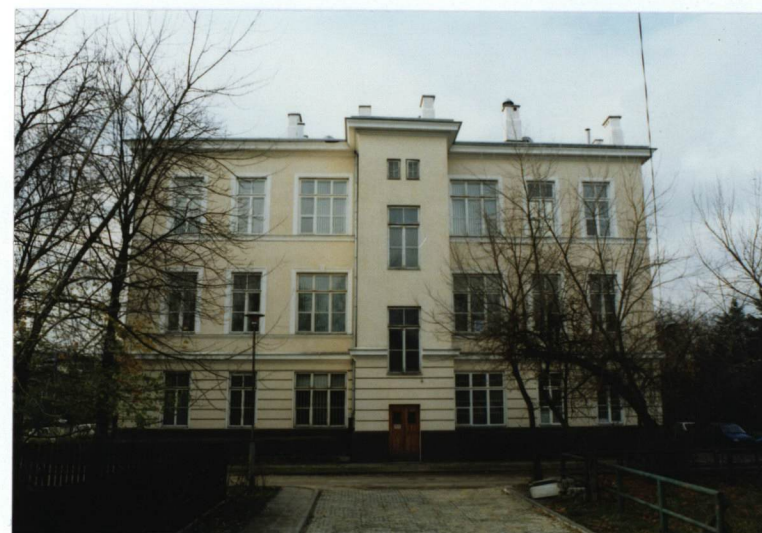
fot. 5

**Elewacja wschodnia:** symetryczna, trzykondygnacyjna. W ryzalicie klatka schodowa dostępna przez drzwi w parterze, doświetlona oknami rozmieszczonymi na poziomach spoczników. Okna przy ryzalicie (w osi trzeciej i piątej), duże, kwadratowe, trójskrzydłowe z naświetlami.

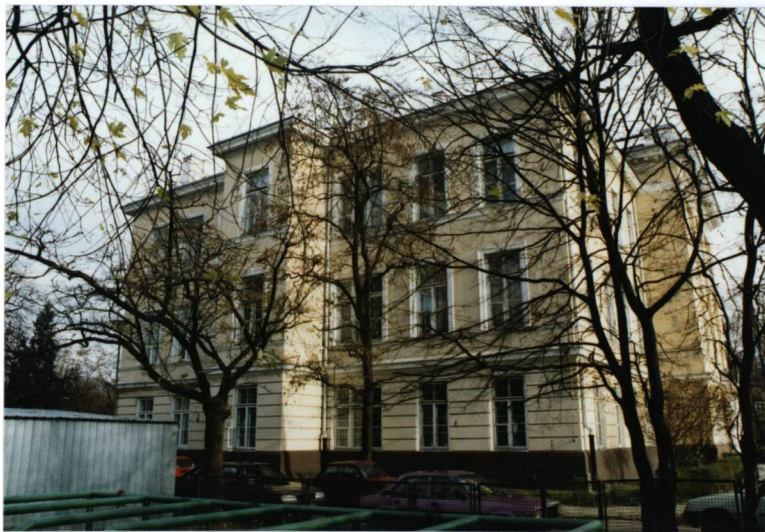
fot. 6

**Elewacja zachodnia:** opracowana podobnie, z tym, że wszystkie okna rozmieszczone są na równych poziomach wyznaczonych przez kondygnacje (w ryzalicie znajdują się pomieszczenia użytkowe).
