1. Obiekt

KAMIENICA

WARSZAWA

FRETA 24

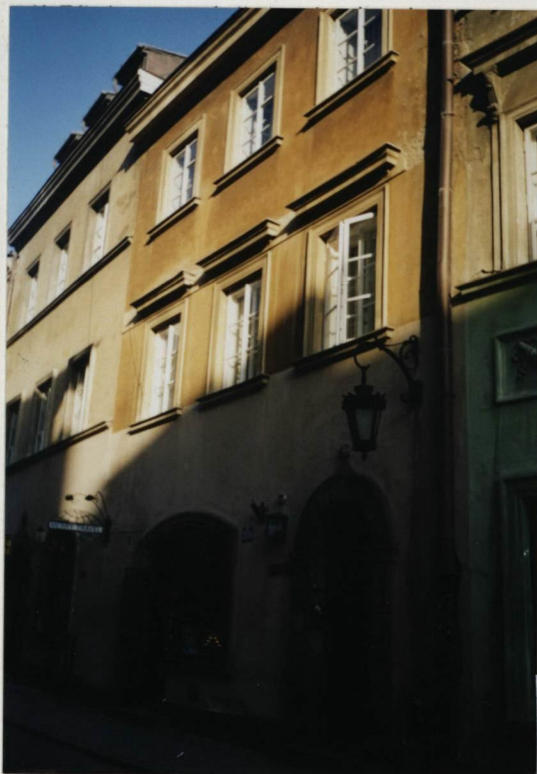
FOT. NR 1

Fasada: trójkondygnacyjna, trójosiowa, niski cokół oblicowany płytami z piaskowca. W parterze, w osi od południa portal sieni zamknięty łukiem odcinkowym, ujęty obramieniem z kamiennych boni klinowych, zwieńczony kulą na cokliku. Drzwi obite blachą stalową z nałożoną ukośną kratownicą z listew, pomiędzy którymi motyw gwiazd.; nadświetle z ażurową kutą kratą. W osi od północy drzwi i duża witryna – oba otwory w oprofilowanych opaskach z piaskowca. Otwory okienne wszystkie prostokątne, w kondygnacji II większe, w szerokich oprofilowanych opaskach, nad nimi odcinki wydatnego gzymsu nadokiennego umieszczone na szerokim gładkim pasie dzielącym kondygnacje. W kondygnacji III okna w takich samych obramieniach, z odcinkami gzymsu podokiennego. Gzyms wieńczący wydatny, profilowany, w połaci dachu dwie facjatki zamknięte dwuspadowymi daszkami, o oprofilowanych trójkątnych naczółkach.

Fot. 1	Fasada - widok ogólny
Fot. 2	Fasada - kamienny portal
Fot. 3	Elewacja tylna
