**OŚRODEK DOKUMENTACJI
ZABYTEKÓW W WARSZAWIE**

KARTA EWIDENCYJNA ZABYTEKÓW
ARCHITEKTURY I BUDOWNICTWA

KAMIENICA PANCERA

ul. Grochowska 342

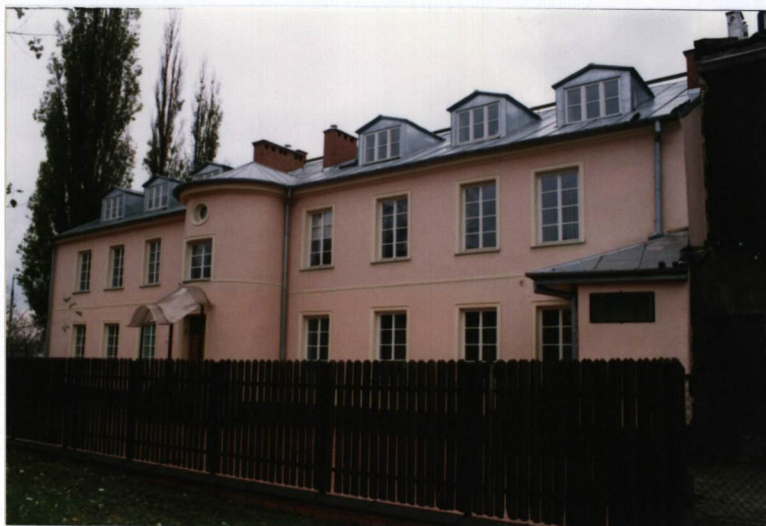
Elewacja tylna (północna) – również dziewięcioosiowa z środkową osią tworzącą półkolisty ryzalit klatki schodowej z oknami na innym poziomie niż okna pomieszczeń użytkowych. O prostych podziałach – z partią cokołu, oknami parteru i piętra w opaskach, parter oddzielony od piętra prostym gzymsem. Całość wieńczy gzyms koronujący. W centralnym ryzalicie drzwi wejściowe poprzedzone schodami z daszkiem z pleksi i małym okrągłym okienkiem. Połąc dachu z sześcioma facjatkami krytymi blachą. W części wschodniej mała dobudówka mieszcząca dodatkowe wejście do budynku.

1. Elewacja północna - tylna

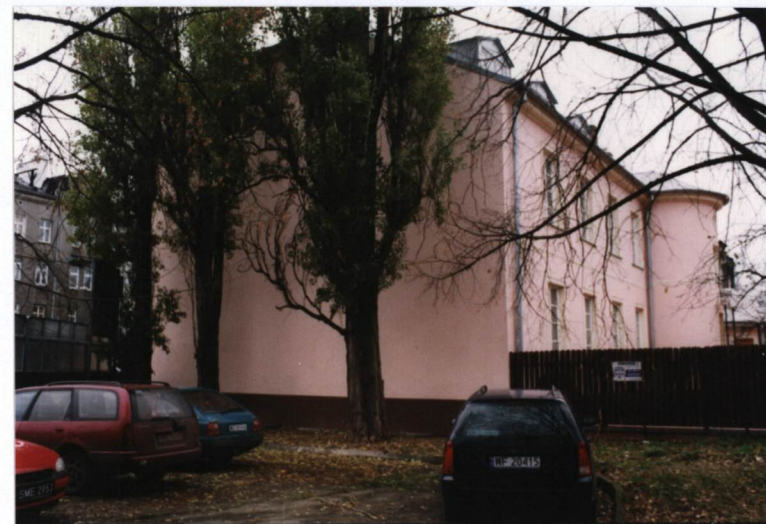
2. Elewacja boczna - wschodnia

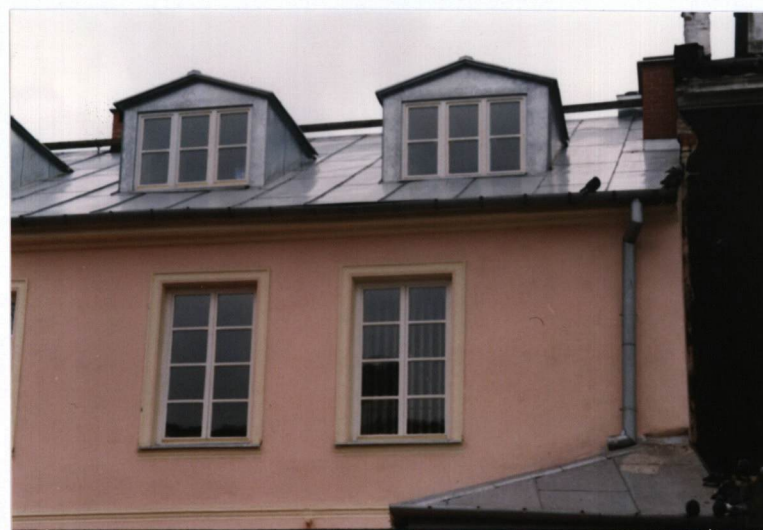
3. Lukarny dachu i okna w elewacji tylnej

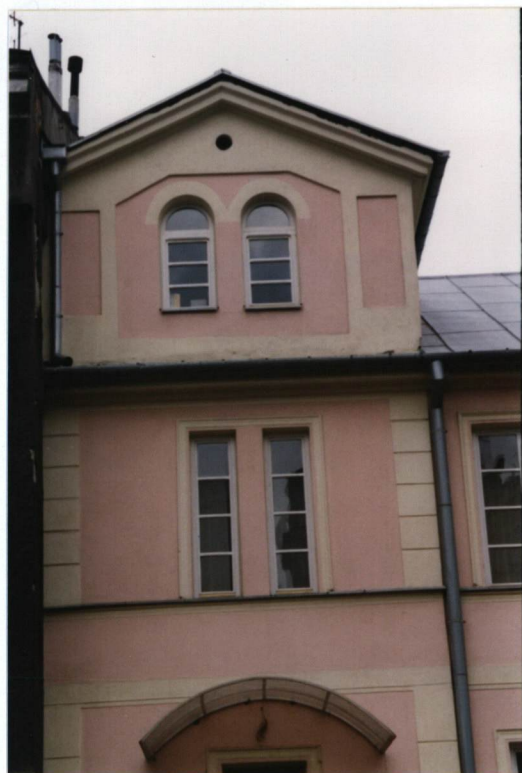
Elewacja frontowa (południowa) – dziewięcioosiowa, osie wyznacza układ okien i drzwi. Elewacja ujęta w całości wysokości skrajnymi pozornymi ryzalitami przechodzącymi w facjatki z trójkątnymi szczytami. Ryzality w narożach z boniowaniem w partii ściany – w parterze drzwi wejściowe poprzedzone jednobiegowymi schodami z podestem i kutą stalową balustradą nad nimi wydątny półkolisty daszek z pleksi, na piętrze dwa wąskie okienka, kondygnacja facjatki z dwoma oknami zwieńczonymi półkoliście i małym otworem w szczycie. Nad oknami łuki z klinów, okna umieszczone w prostokątnej płycinie ze ściętymi górnymi narożnikami, po obu jej stronach dwie prostokątne blendy. Centralnie główne drzwi wejściowe poprzedzone jednobiegowymi schodami z podestem i kutą stalową balustradą i zejściem do piwnicy. Na piętrze wydątny balkon (pod nim pierwotnie drewniany ganek) oraz drzwi balkonowe ujęte zdwojonymi pilastrami. Nad nim w połaci dachu murowana facjatka o formach pseudobarokowych. Połąc dachu doświetlona oknami połaciowymi. Okna w opaskach, piętra postawione na gzymsie podokiennym. Całość elewacji wieńczy prosty gzyms koronujący, oddzielający połąc dachu i facjatki.

4. Skrajny ryzalit w elewacji frontowej

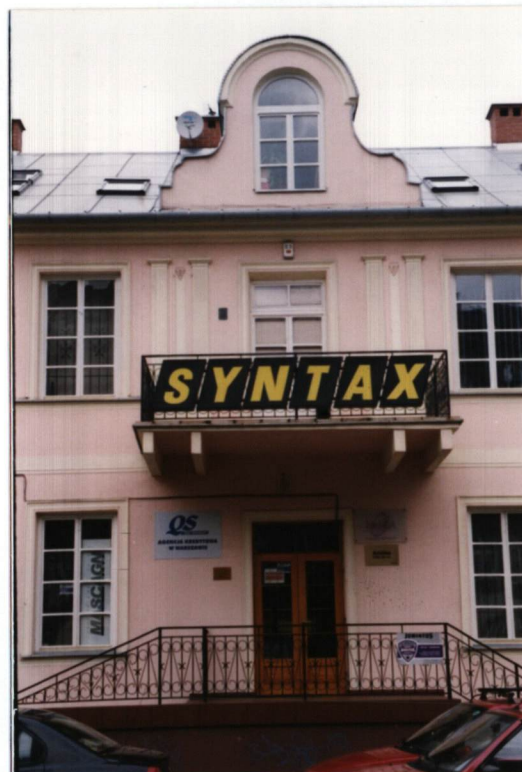
5. Część centralna w elewacji frontowej

14. Kubatura 1021 m ²	15. Powierzchnia użytkowa 5 636 m ³	16. Przeznaczenie pierwotne mieszkalne	17. Użytkowanie obecne użytkowe
18. Prace budowlane i konserwatorskie, ich przebieg i dokumentacja (po 1945 r.) Remont budynku w latach 60-tych w ramach którego zlikwidowano ganek. W 1999 r. przeprowadzono remont generalny obejmujący wszystkie elementy budynku wraz z modernizacją i adaptacją na cele lokalu gastronomicznego wg projektu arch. Anny Rostkowskiej.		19. Stan zachowania (fundamenty, ściany zewnętrzne, ściany wewnętrzne, sklepienia, stropy, konstrukcje dachowe, pokrycie dachu, wyposażenie i instalacje) Po przeprowadzonym w 1999 r. remoncie generalnym stan zachowania budynku bardzo dobry.	
20. Najpilniejsze postulaty konserwatorskie Prowadzić bieżące prace remontowe i konserwacyjne. Zlikwidować reklamę na balustradzie balkonu w elewacji frontowej.

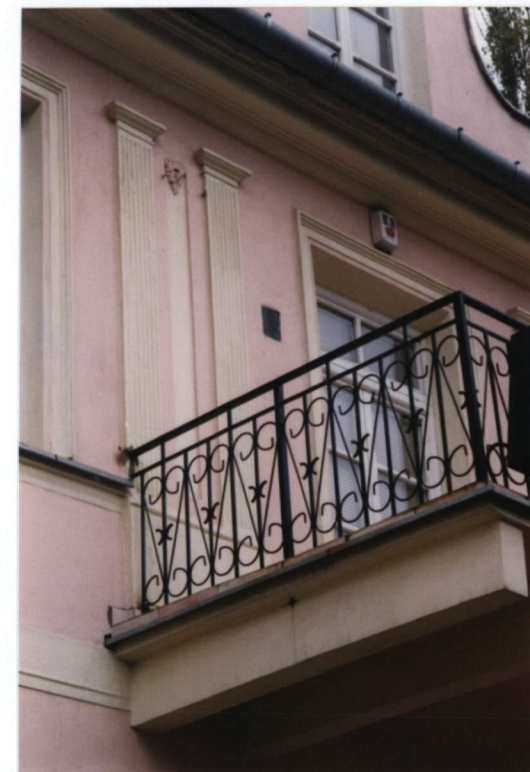
6. Fragment elewacji frontowej

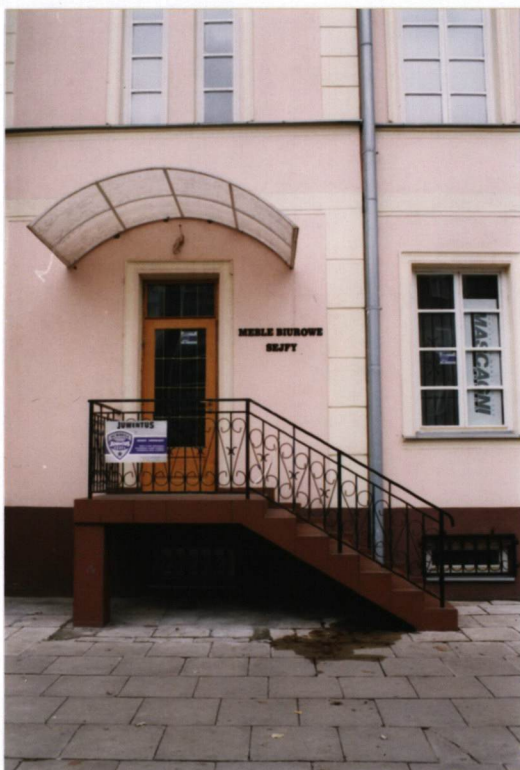
7. Wejście w skrajnym ryzalicy elewacji frontowej

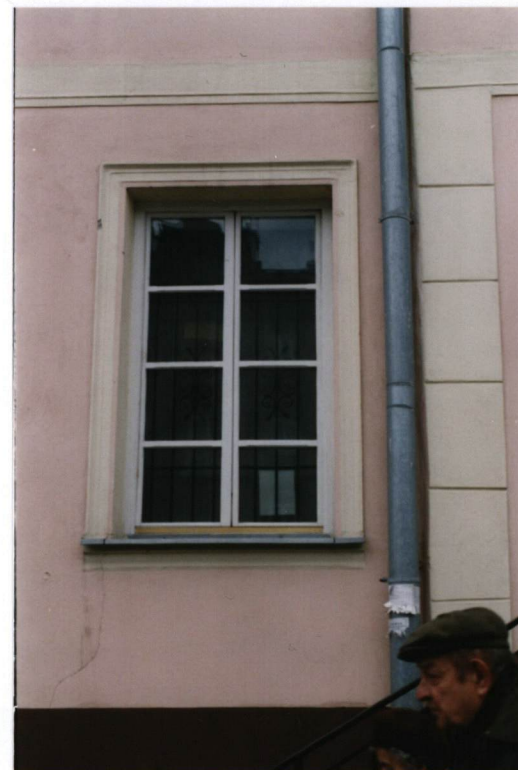
Otworki - okna – współczesne, drewniane, zespolone, dwuskrzydłowe dzielone na osiem kwater, białe. W skrajnych ryzalitach okna o tej samej konstrukcji, jednoskrzydłowe, dzielone na cztery kwatery. w facjatkach dachu i ryzalitów okna z półkolistym nadświetłem. W połaci dachu od frontu okna połaciowe, od tyłu okna w lukarnach. **Drzwi** – zewnętrzne: drewniane, ramowo – płycinowe, przeszklone w kolorze naturalnego drewna. Wewnętrzne: drewniane, dwu- i jednoskrzydłowe, ramowo – płycinowe, płyciny pełne, nadświetla szklone. Część drzwi współczesnych.

8. Okno w elewacji frontowej
