1. Obiekt Budynek mieszkalny, zaprojektowany w r. 1936 przez Aleksandra i Annę Kodelskich, mieszczący się w Warszawie przy ul. Czarnieckiego 53, wraz z działką	2. Czas powstania 1936- 1937	3. Miejscowość Warszawa-Żoliborz
--	---------------------------------	-------------------------------------

1. Miejscowość... Warszawa.....	4. Obiekt (nazwa jak w karcie) Budynek mieszkalny zaprojektowany w 1936 r. przez Aleksandra i Annę Kodelskich, mieszczący się w Wwie przy ul. Czarnieckiego 53, wraz z działką	5. Zawartość wkładki (nazwa materiału uzupełniającego) na odwrocie 4 elewacje wg. oryginalnej dokumentacji projektantów : wschodnia - zachodnia - południowa - północna
2. Gmina... Warszawa-Centrum(Żoliborz)....		
3. Województwo... mazowieckie.....

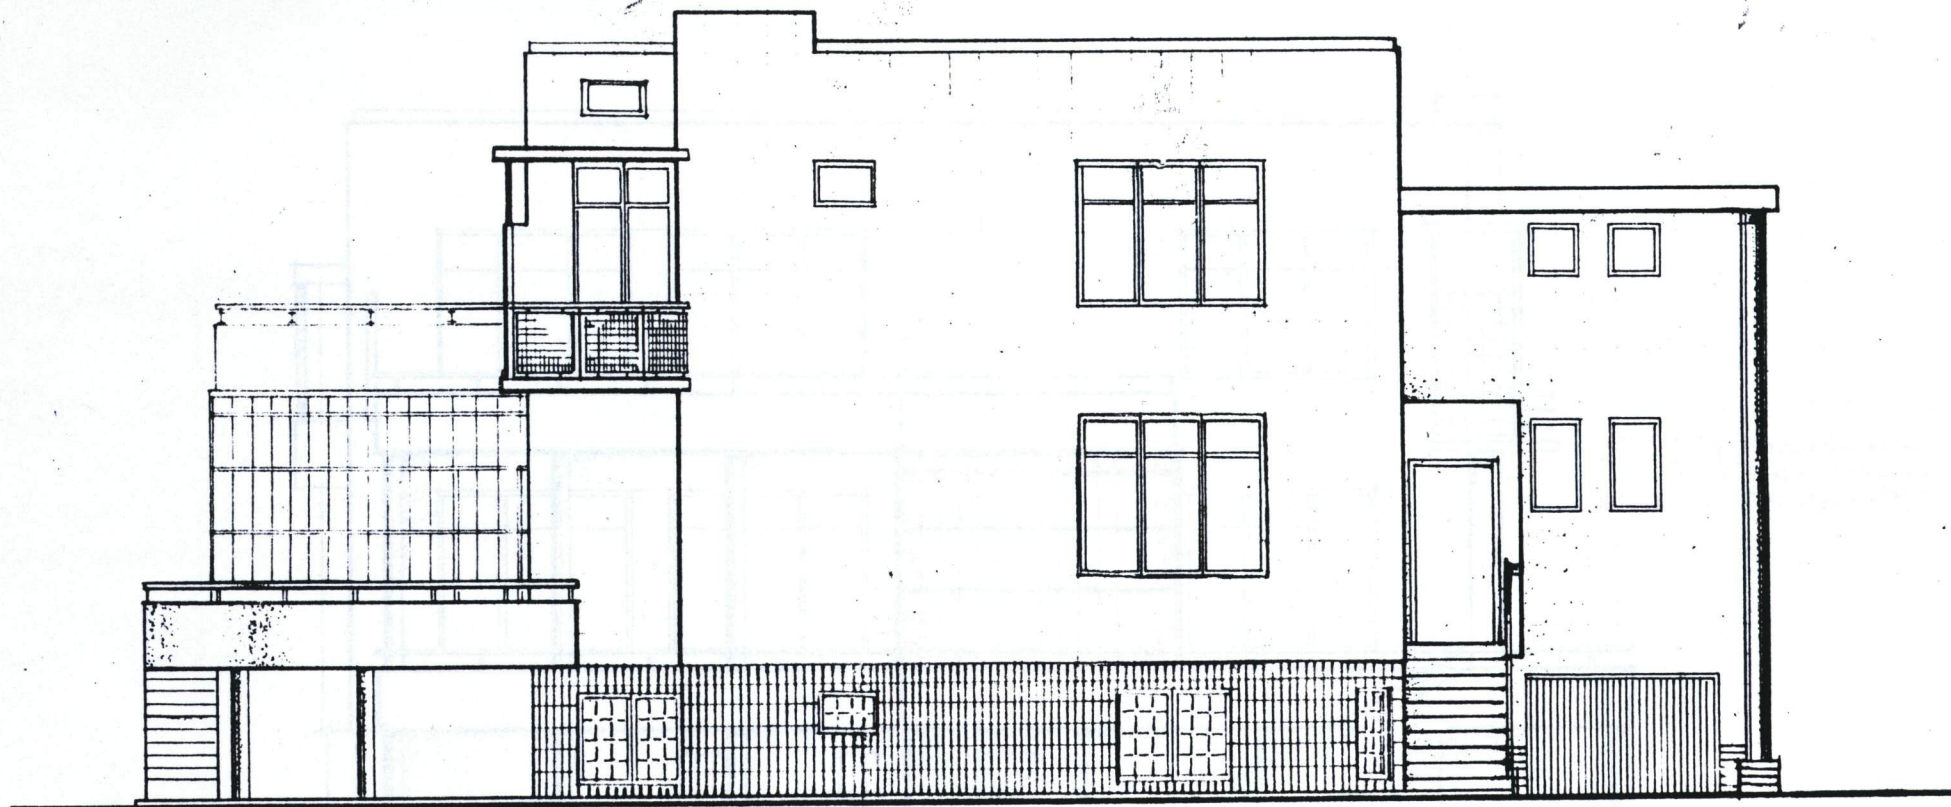
# *elevacja południowa*

Elewacje. Wejście główne (od południa) umieszczono pod portykiem, podtrzymywanym przez trzy słupy-kolumny wysokości obu kondygnacji. Pod nim z jednej strony umieszczono schody, prowadzące do wejścia na wysokim parterze, a z drugiej - biegnący w dół wjazd do znajdującego się w piwnicy garażu. Dodatkowym elementem kompozycyjnym elewacji południowej jest mały balkon pierwszego piętra, z daszkiem umieszczonym na tej samej wysokości, co przykrycie portyku. Głównym akcentem wertykalnym elewacji zachodniej są słupy podtrzymujące balkon pierwszego piętra, a horyzontalnym - balustrada podłużnego tarasu na parterze, opadająca łagodnym łukiem do ogrodu. Elewacja tylna (północna) - oprócz małego balkonu na poziomie pierwszego piętra - nie wyróżnia się niczym specjalnym.
