# KARTA EWIDENCYJNA ZABYTKU NIERUCHOMEGO

**BUDYNEK MIESZKALNY DLA NAUCZYCIELI**

**1925-1928**

**CZERNIAKOWSKA 128**

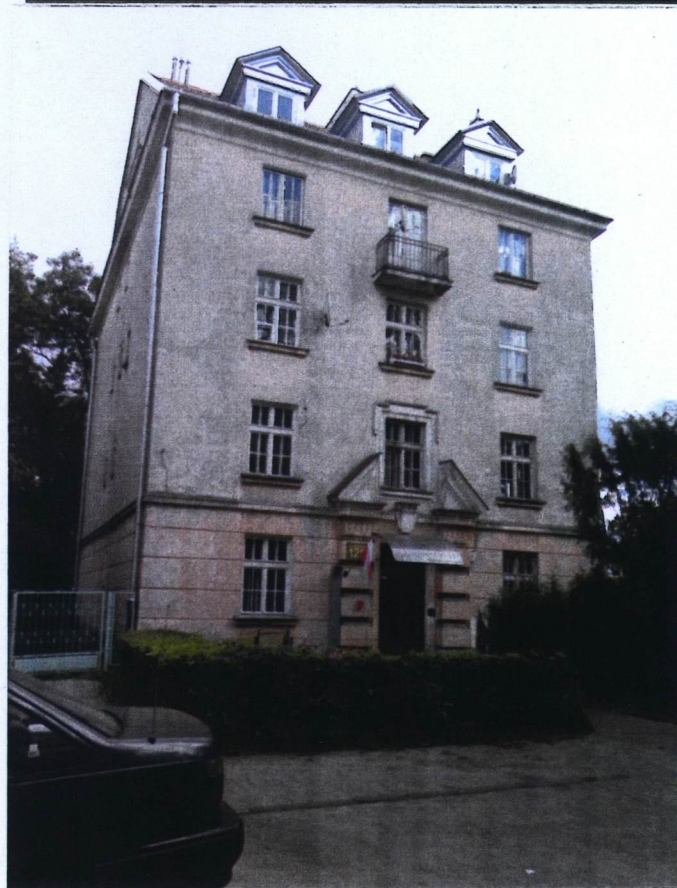
Obiekt o zniszczonej, nie remontowanej elewacji. Duży stopień zawilgocenia piwnic, i miejscowego zagrzybienia fragmentów ścian obwodowych parteru. Rozplanowanie pomieszczeń prawie niezmienione. Duży procent zachowania elementów pierwotnego wyposażenia, stolarki okiennej, drzwiowej, klatki schodowej i posadzki lastrykowej

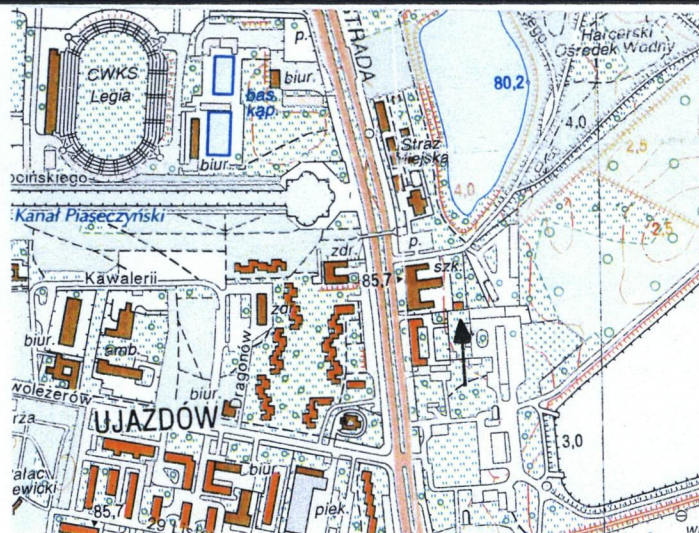
**SYTUACJA skala 1:2000**

Budynek usytuowany w pld. wschodnim narożniku działki szkolnej, wolnostojący, fasadą zwrócony na zachód. Na tyłach budynku usytuowany niewielki ogród, od południa ograniczony murem sąsiedniej posesji nr 126, od strony północnej i wschodniej siatką stalową. Dojście do budynku od strony zachodniej, poprzez wjazd i furtkę od ulicy Czerniakowskiej.

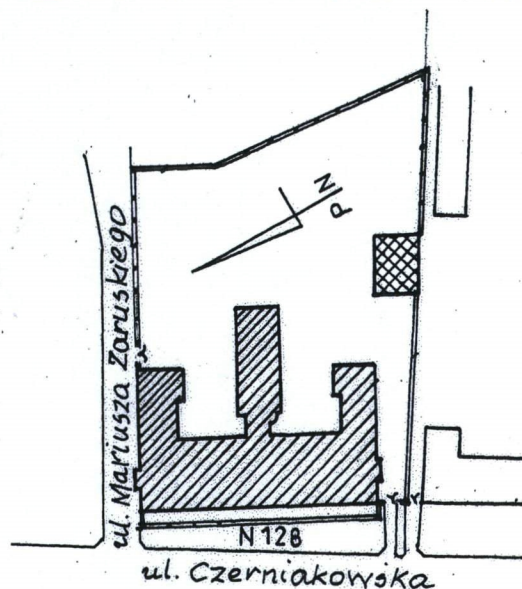
**RZUT PARTERU**

Na rzucie trapezu, z sienią przechodnią na osi, trzytraktowy o wtórnych podziałach. Podzielony na 7 mieszkań, z czego jedno, na poddaszu o nietypowym rozplanowaniu, powstałym z dwóch mniejszych lokali. Mieszkania dostępne z sieni oraz z podestów klatki schodowej. Pasmowy układ pomieszczeń na osi wschód-zachód z węzłem sanitarnym usytuowanym pośrodku układu.

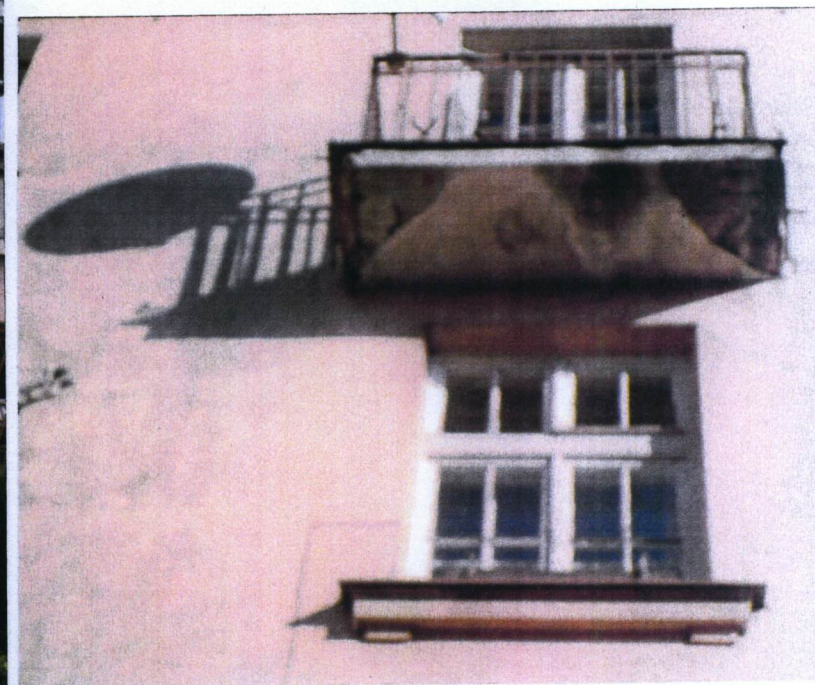
4

Trójosiowa, z wyodrębnioną partią cokołową w poziomie parteru, boniowaną pasowo, podkreślona gzymsem profilowanym. Fasada zwieńczona gzymsem profilowanym. Oś środkową parteru akcentuje neobarokowy portal złożony z rustykowanych filarów i przełamane trójkątne frontonu, w polu którego umieszczony trójkątny kartusz herbowy (zwornik?) i okno I piętra w uszakowanym obramieniu. Okna prostokątne, podkreślone gzymsem parapetu, podkreślonym pseudokroksztynkami. Na osi II piętra umieszczony porte fenetre i balkon o stalowej, prętowej balustradzie. W poziomie piwnic dwa prostokątne okienka. W połaci dachu trzy wystawki z trójkątnymi, ogzimsowanymi szczycikami.

- 1.-2 Fasada
3. Fasada, portal
4. Balkon fasady
5. Elewacja wschodnia-tylna
6. Elewacja wschodnia, wyjście
7. Elewacja północna
8. Elewacja południowa
9. Przedsionek klatki schodowej
10. Sień i klatka schodowa
- 11-13. Klatka schodowa
- 14.-16 Drzwi do mieszkań
17. Drzwi wewnętrzne
18. Posadzka ceramiczna w wc

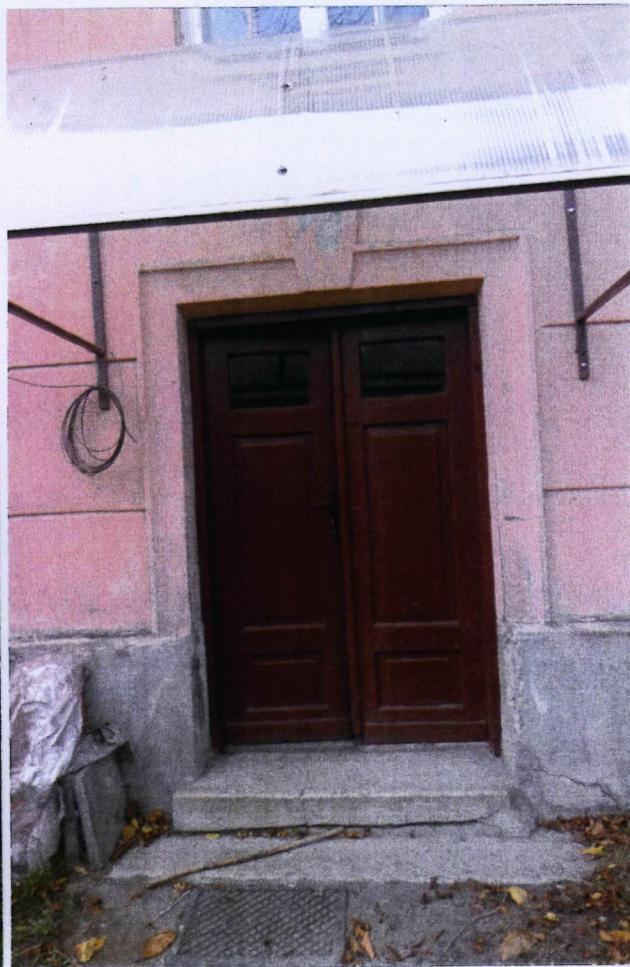
6

Trójosiowa, opracowana podobnie do fasady z wyodrębnioną partią cokołową w poziomie parteru, boniowaną pasowo, podkreślona gzymsem profilowanym. zwieńczona gzymsem profilowanym. Okna prostokątne z gzymsikami parapetu podkreślonymi pseudokroksztynkami. Wejście umieszczone na osi poprzedzone dwoma stopniami, osłonięte daszkiem z plexiglasu wspartym na metalowej konstrukcji. Połąć dachu bez wystawek.

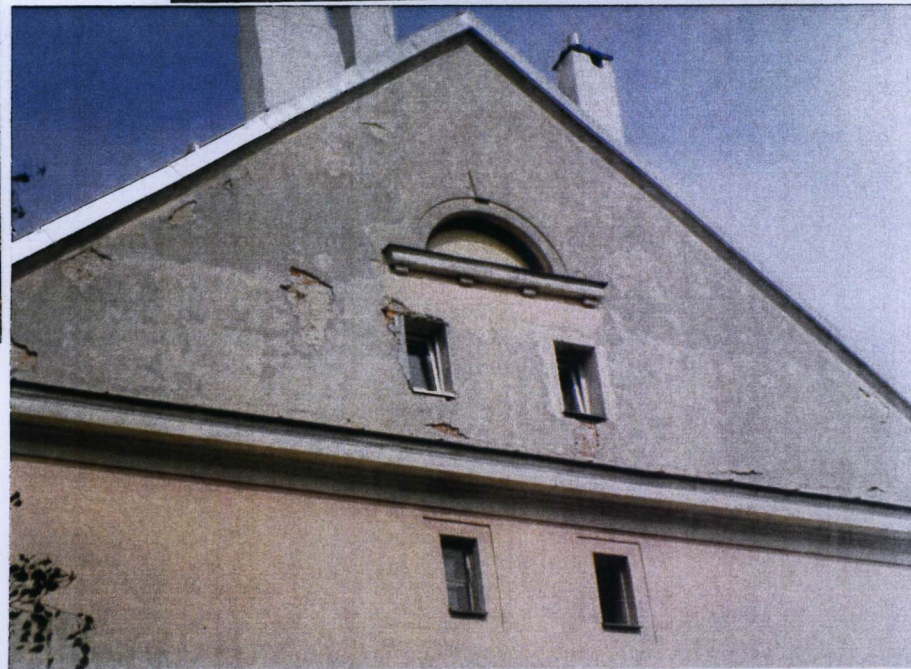
8

Dwuosiowa, podkreślona boniowanym pasowo parterem, zaakcentowana profilowanym gzymsem cokołowym oraz wieńczącym. Okienka na wszystkich poziomach, małe, prostokątne, w obramieniach płycinowych. Na II piętrze okienko wtórnie wybite. Szczyt gzymsowany, podkreślony dwoma małymi okienkami oraz oknem półkoliście zamkniętym, w obramieniu płycinowym zaakcentowanym prostym gzymsem parapetowym wspartym na 4kroksztynkach.

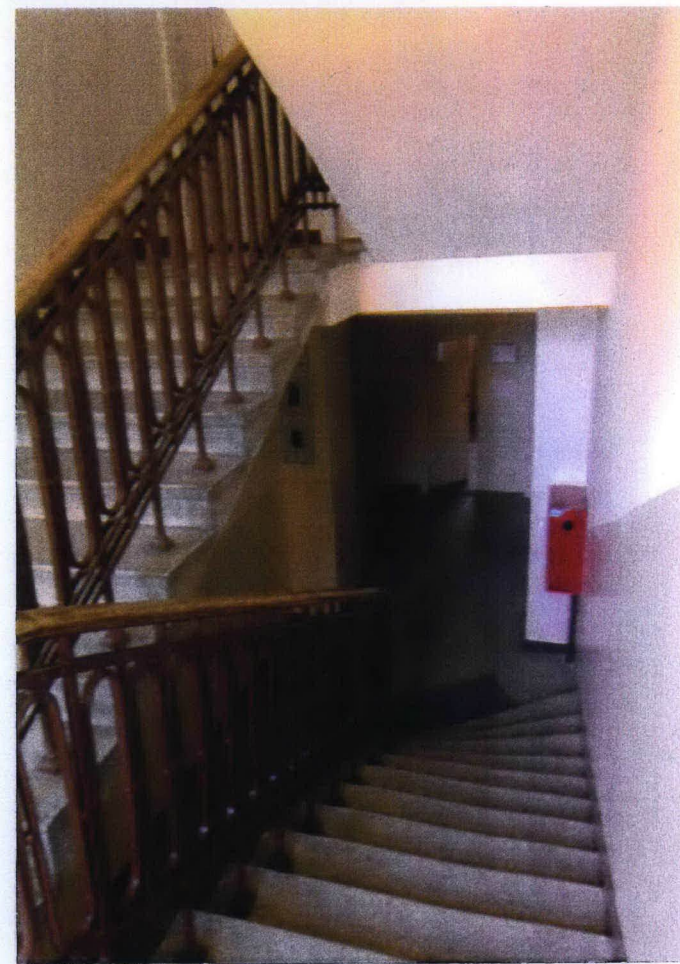
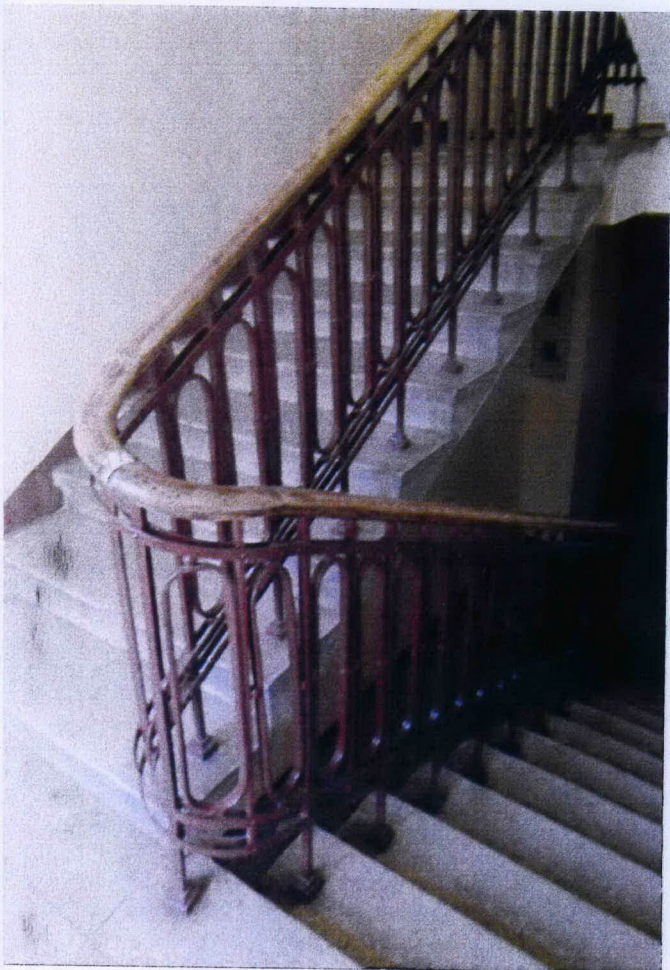
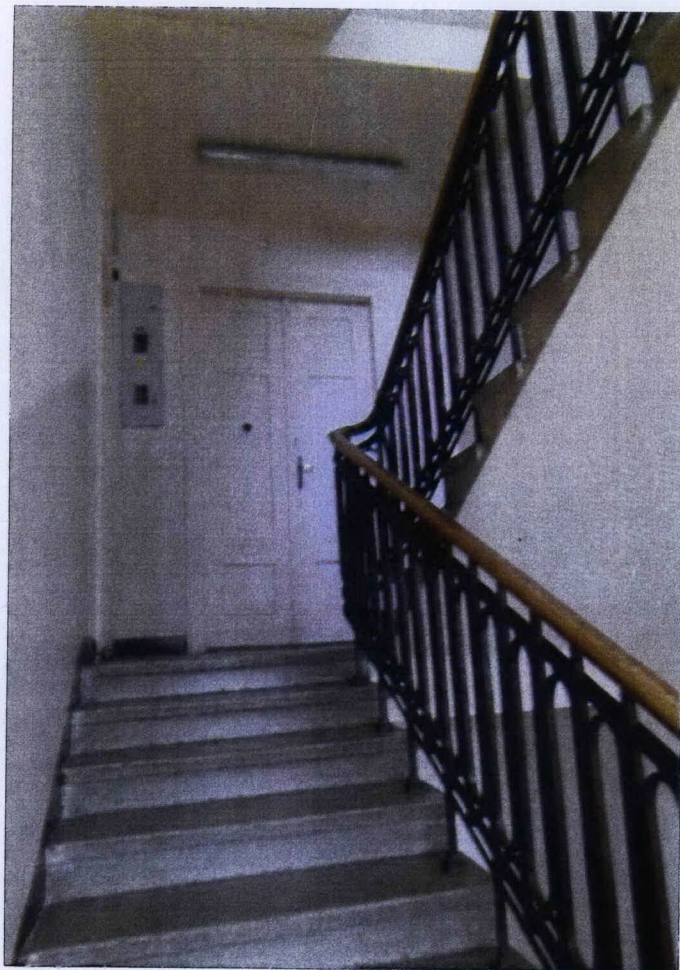
Posadzka lastrykowa sieni i klatki schodowej z pojedynczymi zarysowaniami i pęknięciami. Stopnie schodów z ubytkami mechanicznymi. Balustrada schodów z pochwytem drewnianym w dobrym stanie. Stolarka drzwiowa w dobrym stanie, stolarka okienna skrzynkowa znacznie wyeksploatowana. Średni stopień wyeksploatowania podłóg drewnianych.
