1. Obiekt

ELEKTROWNIA FALENICKA

1929

WARSZAWA

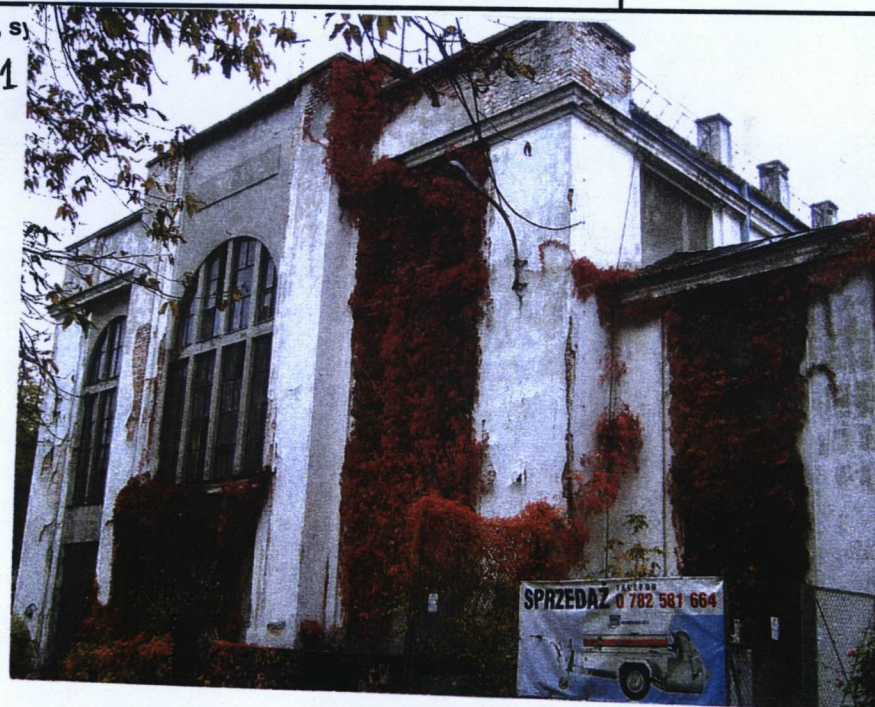
1

1. Widok od strony południowo-zachodniej.
2. Fragment elewacji północnej.
3. Część mieszkalna (fragment elewacji wschodniej).
4. Dobudówka w elewacji południowej.

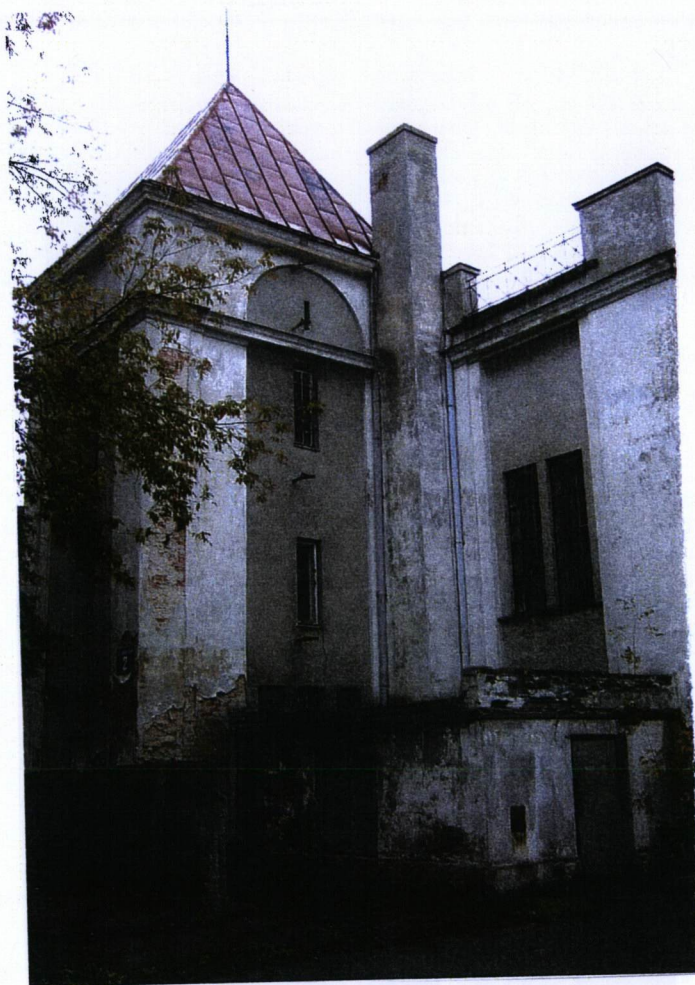
5

5. Wieża w elewacji północnej.
6. Gzymsy (fragment elewacji północnej).
7. Dobudówka w elewacji północnej.
8. Drzwi zewnętrzne w elewacji zachodniej.
9. Fragment elewacji wschodniej.

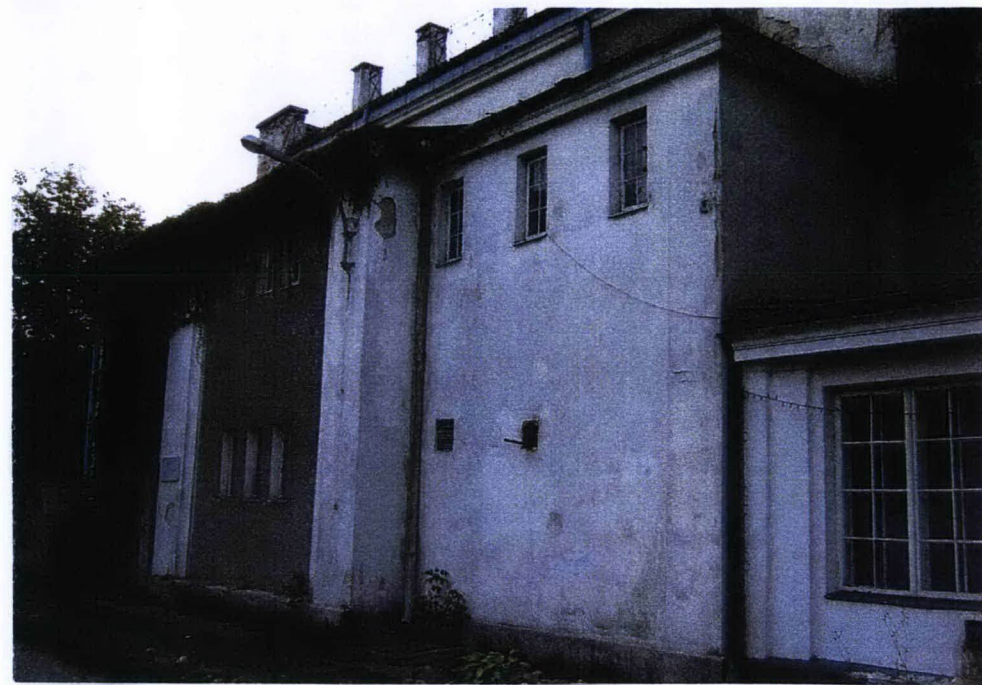
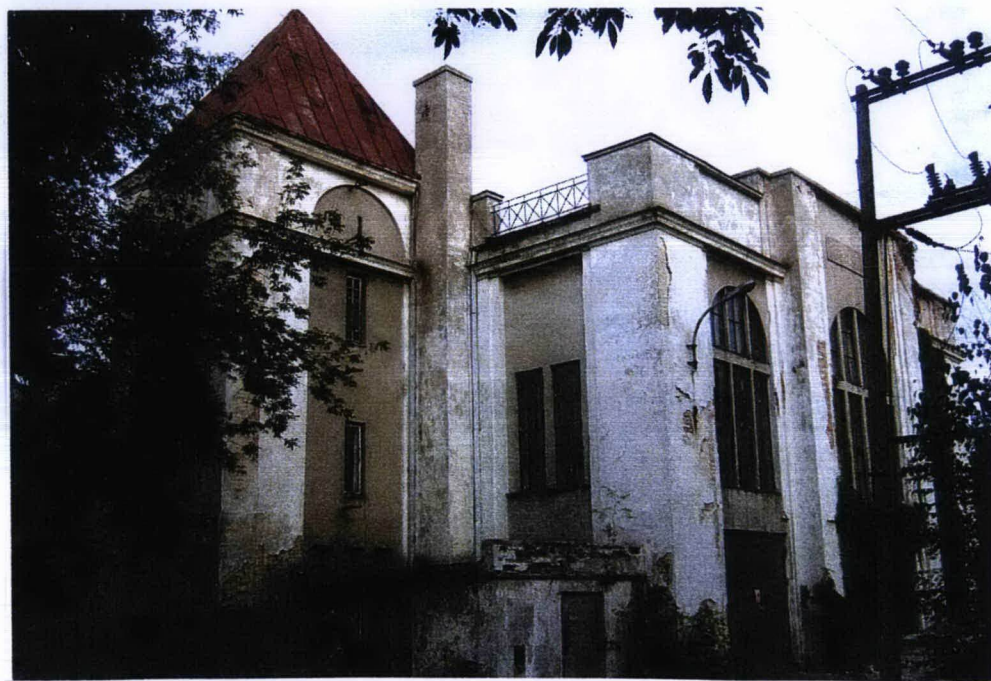
10. Elewacja zachodnia.
- 11 – 12. Elewacja południowa.
13. Drzwi zewnętrzne do wieży w elewacji północnej.
14. Okno w elewacji południowej.
15. Elewacja północna.

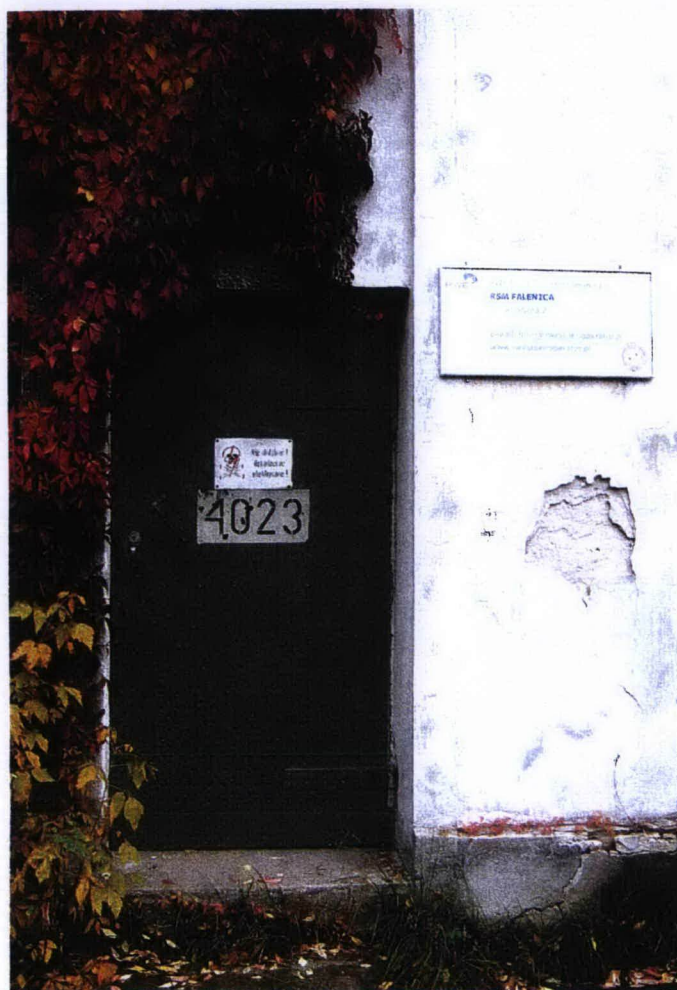
22

21. Okno w elewacji zachodniej.
22. Drzwi do transformatora w elewacji południowej.
23. Okno w wieży (elewacja północna).
24. Drzwi w elewacji wschodniej.

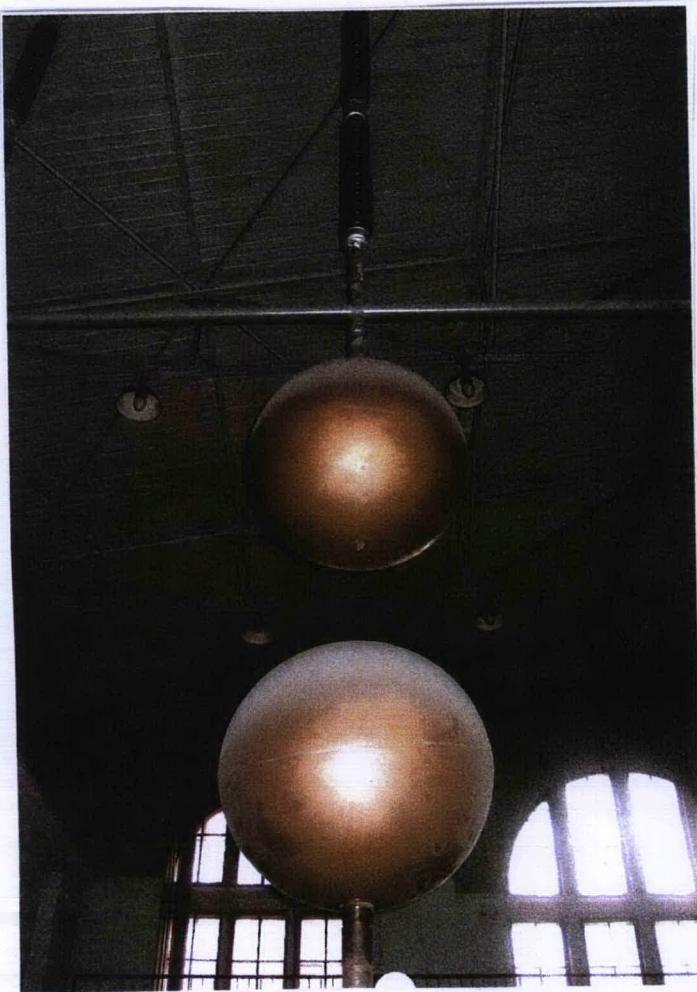
31

**Wnętrze:** zachowany pierwotny podział wewnątrz, z częściowo zmienioną funkcją; wiele elementów prostych, bez ozdób – parapety okien, wykończenia stolarki okiennej i drzwiowej (framugi, listwy, zamki okien); podłogi z przeznaczeniem przemysłowym wylane asfaltem lub cementem pokrytym płytkami ceramicznymi. Stolarka okienna i drzwiowa malowane farbą olejną, na klatce schodowej podłoga i podesty cementowe, sufity i ściany malowane farbą emulsyjną, w części pomieszczeń olejne lamperie, w pomieszczeniach mieszkalnych i części magazynowych podłogi drewniane, z desek na legarach. We wnętrzu hali głównej zachowane przyrządy pomiarowe do badania wyładowań (dwie mosiężne kule).

28. Balkon w części wielkiej sali laboratoryjnej.
29. Balustrada nad salą transformatorową.
30. Okna w elewacji wschodniej (od wewnątrz).
31. Urządzenia laboratoryjne.

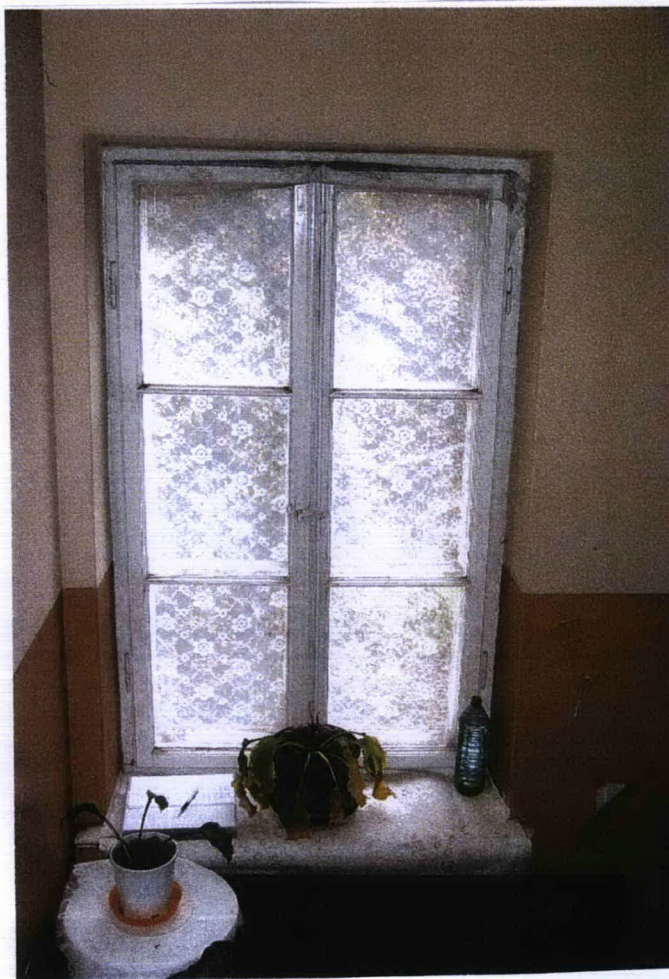
32

32. Okno na klatce schodowej części mieszkalnej.
33. Okno w elewacji zachodniej od wewnątrz.
34. Zamocowanie okna od wewnątrz w elewacji zachodniej.
35. Konstrukcja więźby dachowej.

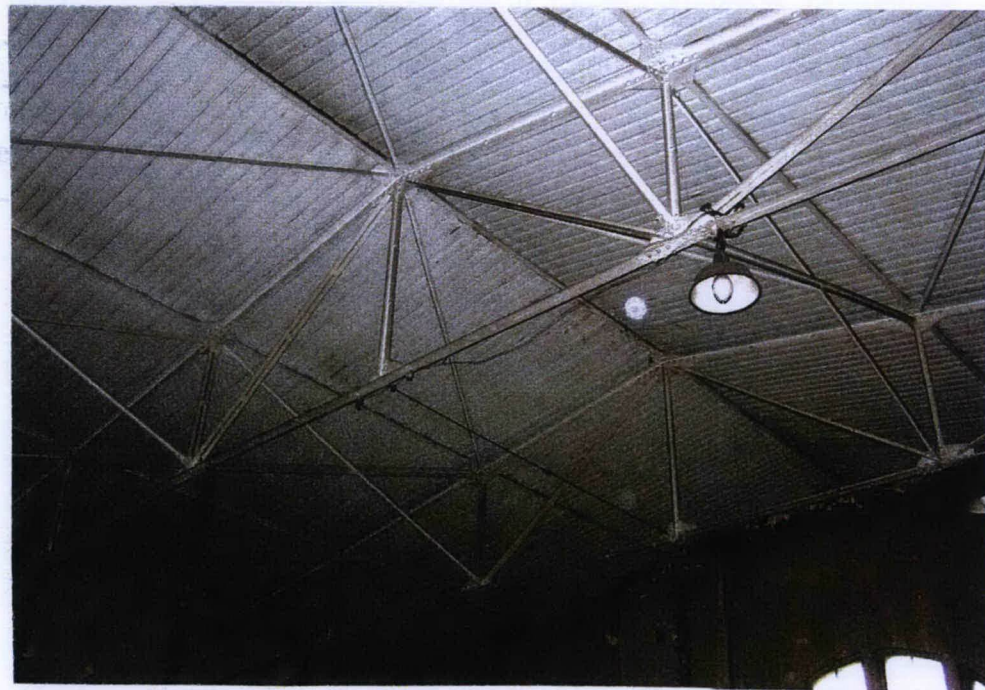
35

**Więźba dachowa:** dwojakiego rodzaju: drewniana - sosnowe krokwie połączone ze sobą na zacios, oparte na koronie muru – pulpity, trzy – i czterospadowe, pokryte blachą i papą; oraz metalowa – nad halą główną budynku lekka konstrukcja kratownicowa, wzmocniona poprzecznymi ściągnięciami, pokryta blachą. Dachy generalnie płaskie, z wyjątkiem namiotowego, spadzistego dachu na wieży. Obróbki blacharskie, rynny i rury spustowe z blachy ocynkowanej, nie kompletne (braki w elewacji północnej).

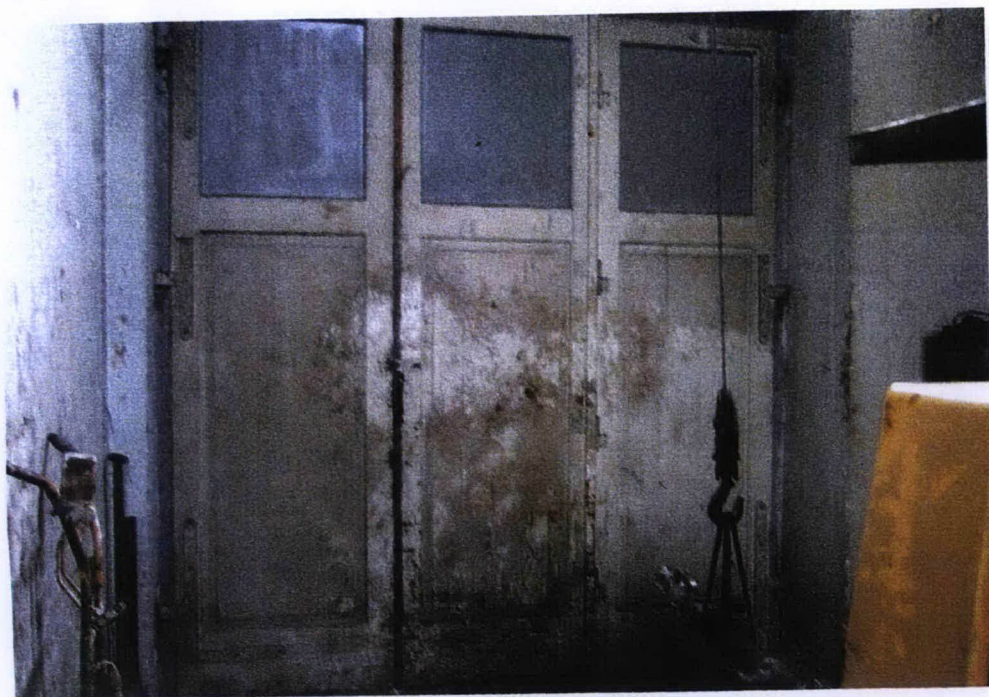
36

36. Drzwi zewnętrzne w elewacji zachodniej od wewnątrz.
37. Urządzenia transformatorowe.
38. Schody na balkon w laboratorium.
39. Drzwi metalowe na antresoli w laboratorium.

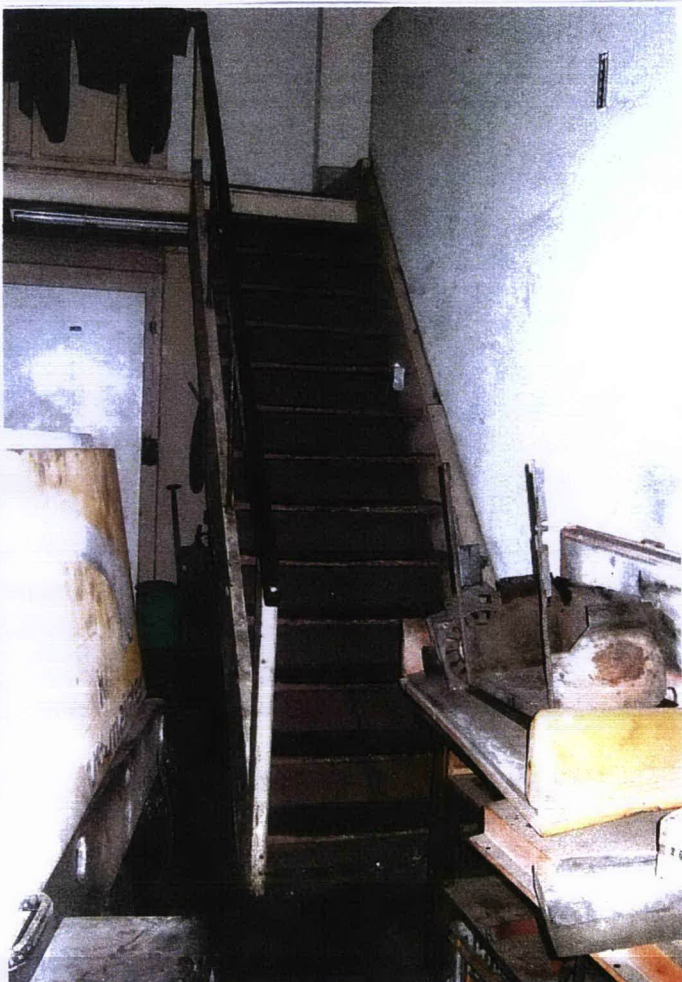
38

**Schody:** w części mieszkalnej oraz wieży od strony północnej - cementowe, wylewane, zabiegowe, z ozdobną metalową balustradą i profilowanym pochwytem. Stopnie nieznacznie wysunięte poza lico cokołowe konstrukcji schodów. Schody w laboratorium głównym – proste, drewniane, policzkowe, z drewnianą, prostą balustradą, z prostym pochwytem, przechodzące na wysokości 1 kondygnacji w długi, drewnianej konstrukcji podest.

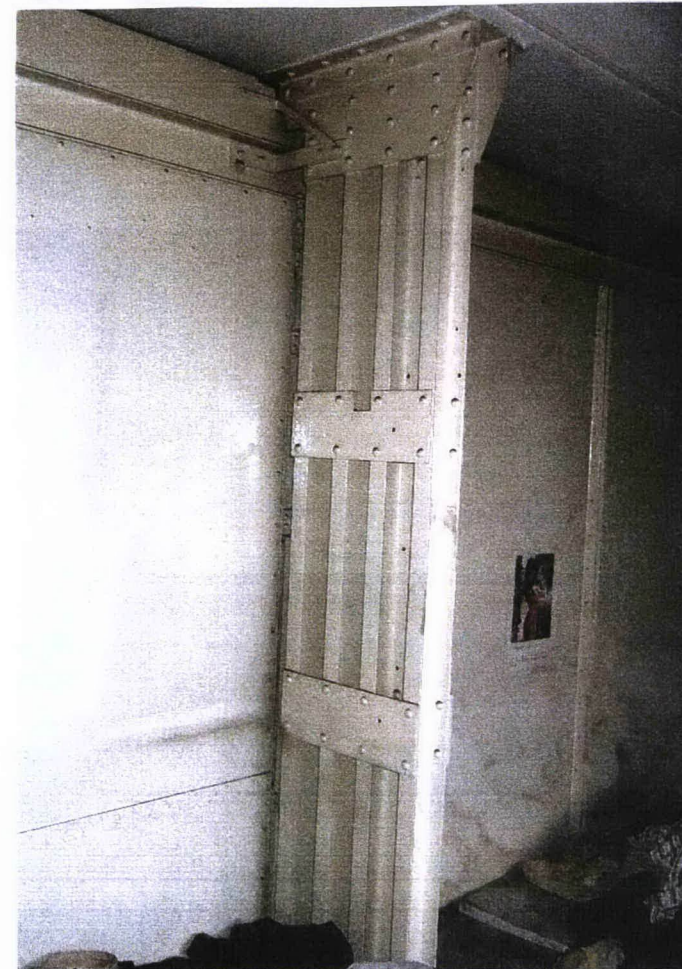
40

40. Element konstrukcyjny ściany antresoli.
41. Gzyms w górnej części ściany laboratorium.
42. Okna w pomieszczeniach mieszkalnych dobudówki w elewacji południowej (od wewnątrz).
43. Posadzka w laboratorium.
44. Fragment klatki schodowej na piętrze części mieszkalnej.
