**DOM PRASY WOJSKOWEJ**

1958 r.

**WARSZAWA**

ul. Grzybowska 77

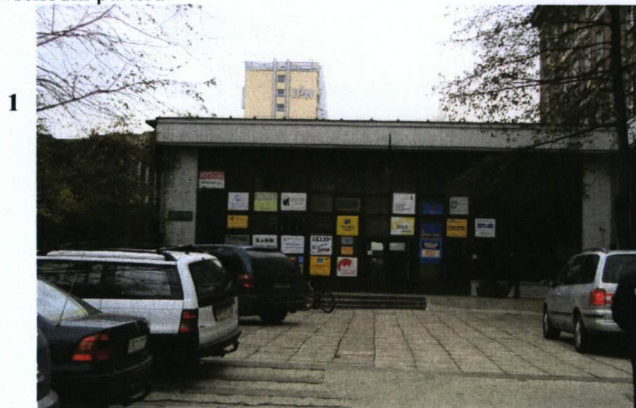
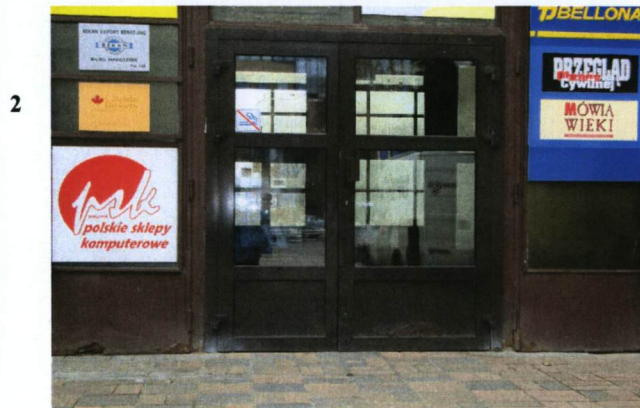
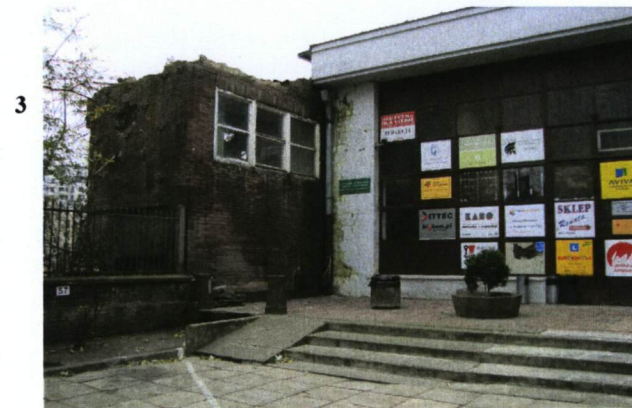
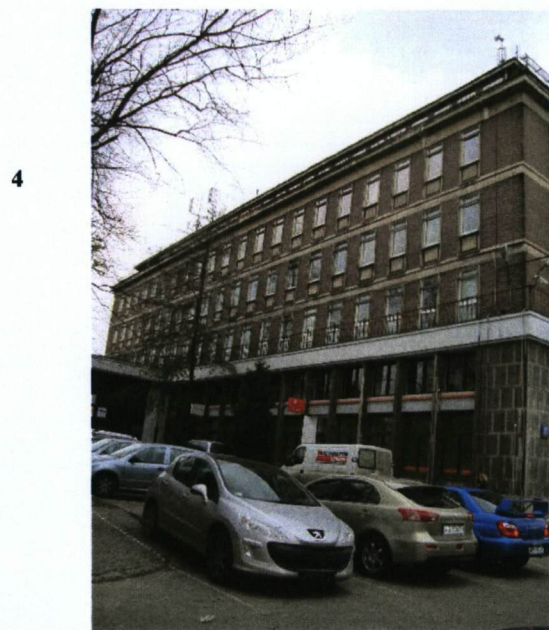
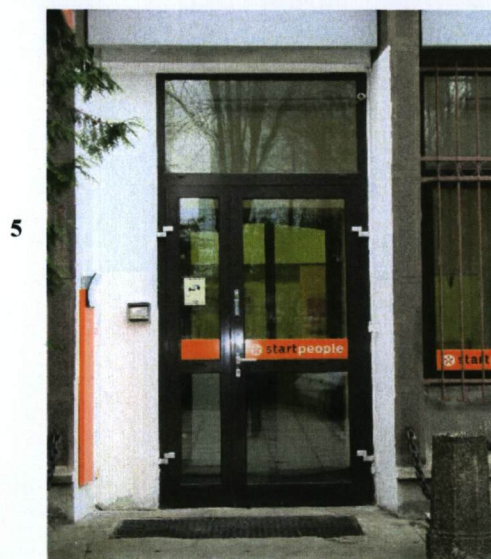
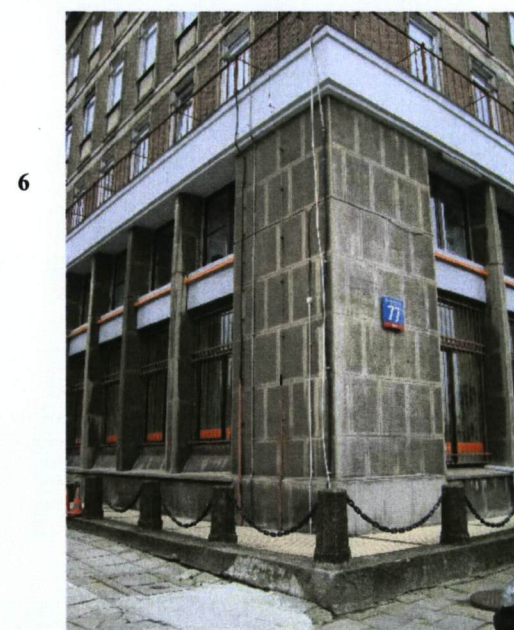
1 – wejście główne; 2 – drzwi do wejścia głównego; 3 – relikw dawnej drukarni od strony wschodniej wejścia głównego; 4 – elewacja wschodnia; 5 – wejście w elewacji wschodniej; 6 – narożnik północno-wschodni parteru

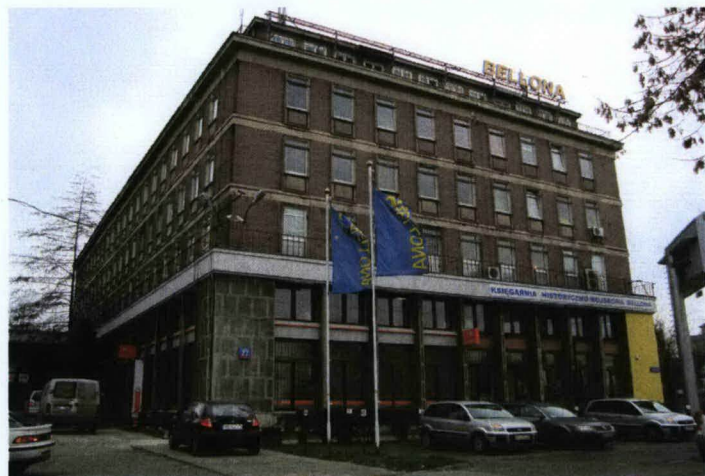
7 – elewacja północna; 8 – elewacja zachodnia; 9 – parter elewacji zachodniej; 10 i 11 - detale elewacji zachodniej; 12 – oryginalna kratka okna w elewacji zachodniej

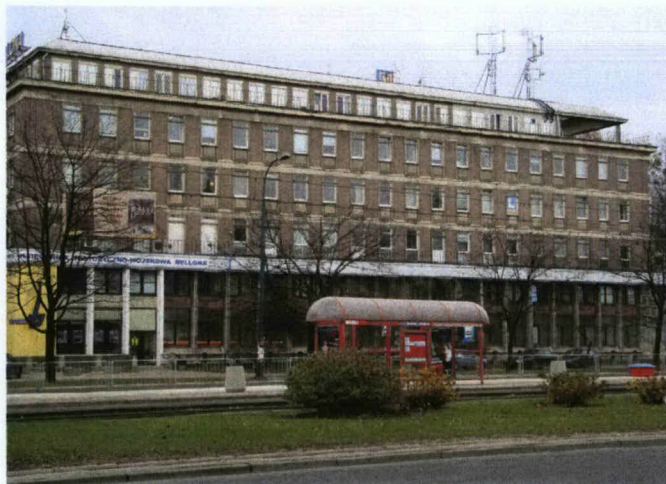
8

Elewacja zachodnia 21-osiowa; elewacje północna i południowa 9-osiowe (bez drzwi w parterze) ukształtowane jak elewacja wschodnia.

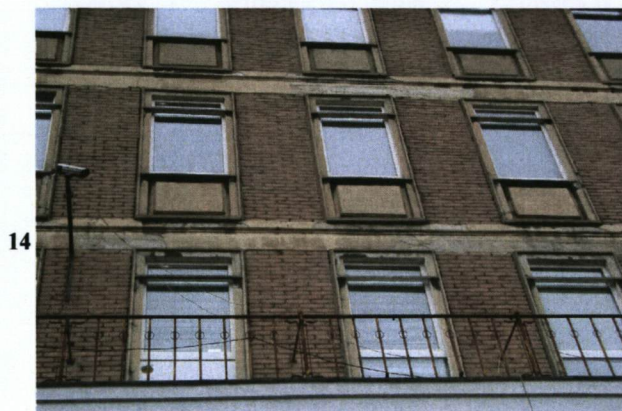
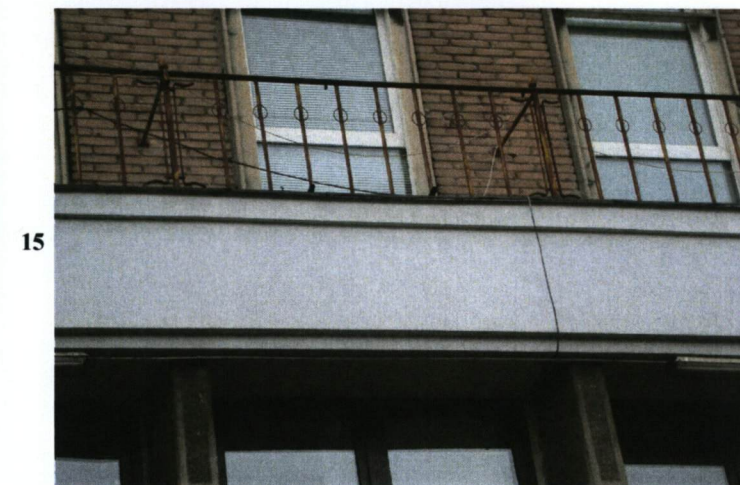
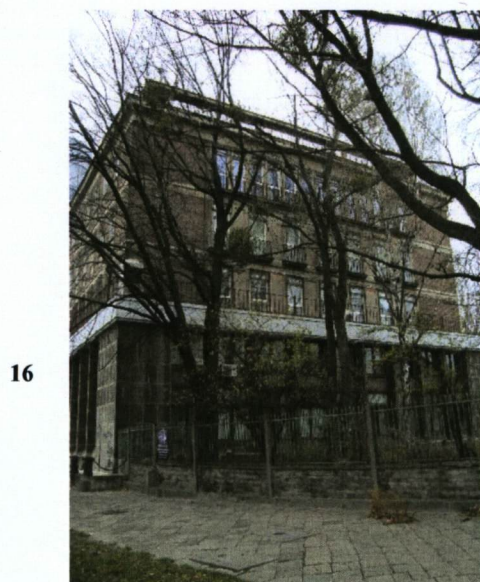
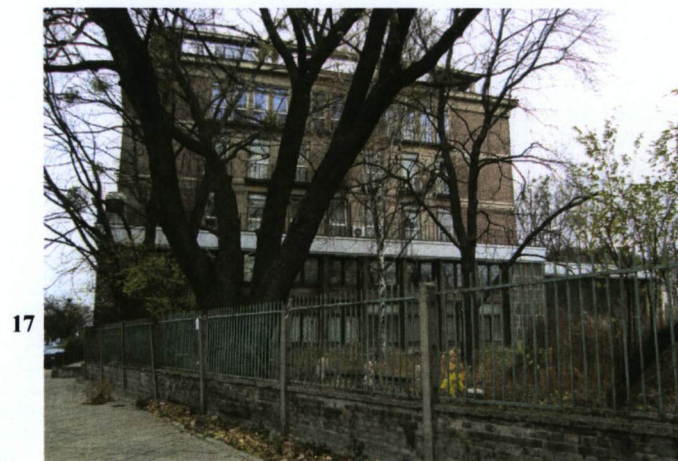
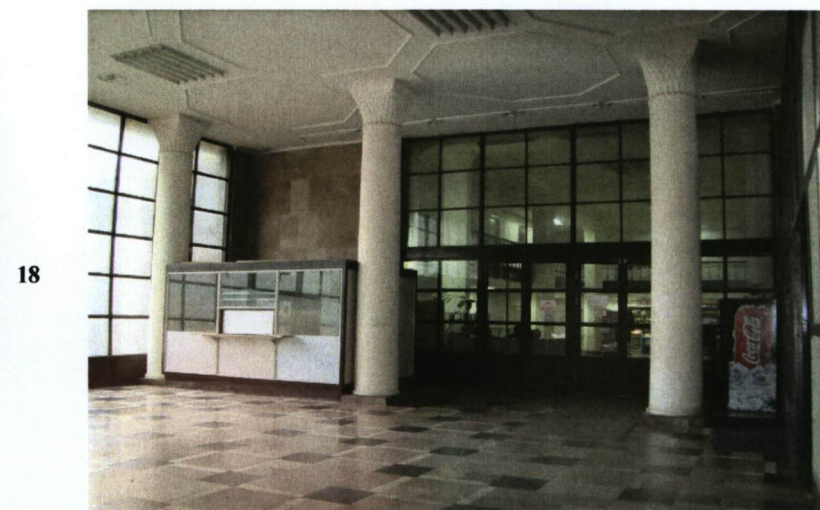
Elewacja zachodnia: 13 – ozdobne ramy okien; 14 – fragment; 15 – galeria I piętra; 16 – elewacja południowa; 17 – elewacja południowa i pawilon wejściowy; 18 – hall wejściowy

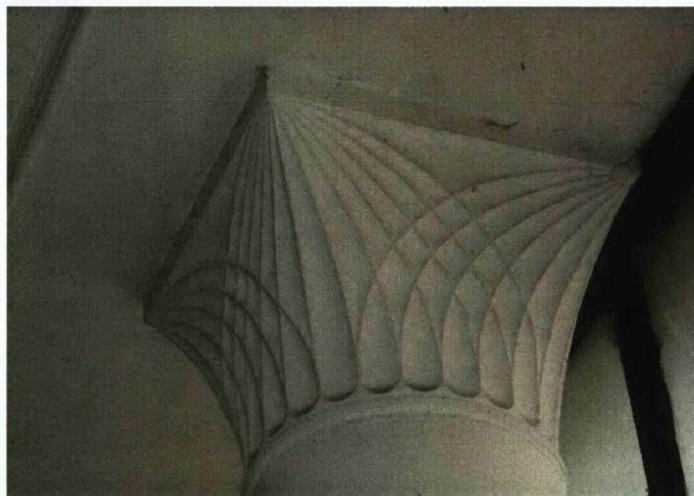
**Filary i kolumny** Na bazach kwadratowych lub wielobocznych, o masywnych trzonach w formie wydłużonych walców lub wielościanów, głowice z profilowanych kół lub z przecinających się odcinków łuków nałożonych na graniastosłup.

Hall wejściowy: 19 – fragment posadzki; 20 – głowica kolumny; 21 – schody i balustrada; 22 i 23 - detale balustrady; 24 – profilowana poręcz

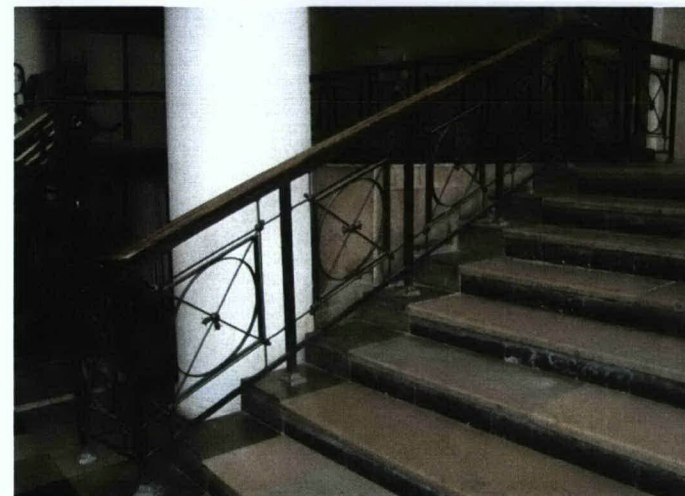
21

**Schody.** Jedna klatka schodowa z duszą pośrodku i 2 płytkami duszami po bokach schodów; schody 2-biegowe konstrukcji żelbetowej, wylewane, płytowe, stopnie i podstopnie licowane szlifowanym łamanym kamieniem. Oryginalne balustrady o metalowych prętach o przekroju kwadratu na bazie z płaskiego sześciianu i półkuli, z ażurową kulą w połowie wysokości, między barierką z płaskownika a poręczą – przecinające się okręgi, poręcz drewniana profilowana o przekroju półwałka. Schody w hallu wejściowym mają balustrady o innym wzorze: pomiędzy pręty wpisano duże okręgi, przecięte 2 prętami średnic, na ich skrzyżowaniu ornament w formie kwiatka.

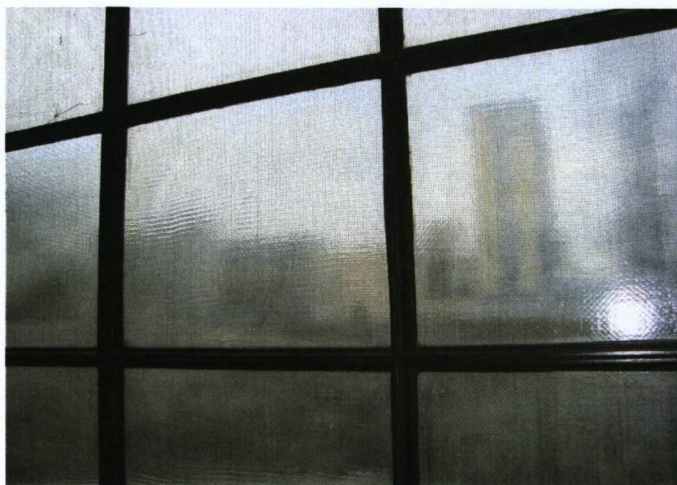
Hall wejściowy: 25 – fragment szklanej ściany południowej; 26 – fragment stropu; 27 i 28 – radziecka maszyna drukarska z 1958 r. i jej metryka; 29 – fragment hallu z zamurowanym wejściem do dawnej drukarni; 30 – widok ogólny hallu głównego

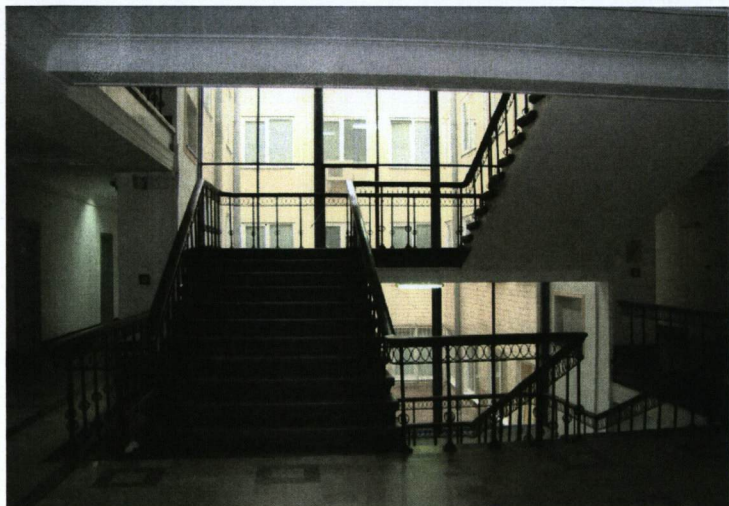
I piętro: 37 – fragment piętra; 38 – kolumna i korytarz; 39 – korytarz; 40 – korytarz wschodni; 41 – jedno z drzwi, ściana południowa; 42 – pokój 124 – Sekretariat Wydawnictwa „Bellona”, oryginalne szafy w ścianie

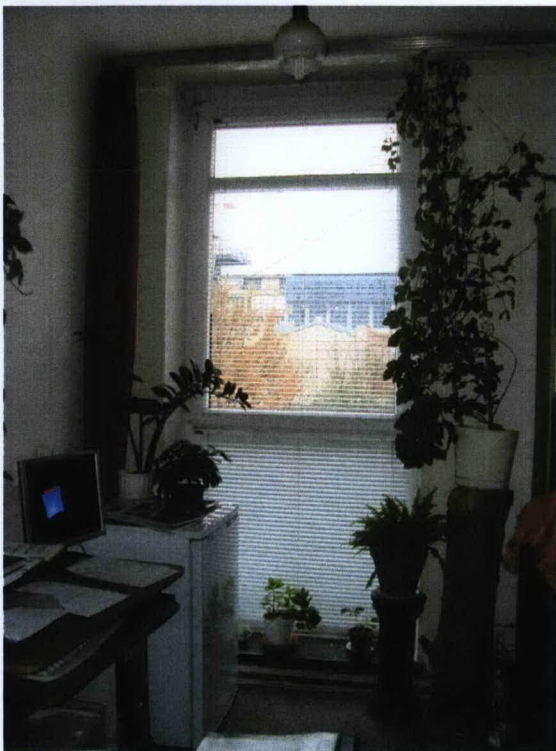
**Stolarka okienna.** Okna w większości wtórne z PCV, zespolone 2-poziomowe. Na IV piętrze okna oryginalne, drewniane skrzynkowe, asymetrycznie 2-skrzydłowe. Klamki stalowe obustronne, zawiasy czopowe. W parterze okna witrażowe.

Pokój 124 – Sekretariat Wydawnictwa "Bellona" : 43 – jedno z okien; 44 – fragment stropu; II piętro: 45 – korytarz; 46 – korytarz zachodni i część klatki; 47 – fragment kolumny i stropu; 48 – korytarz wschodni

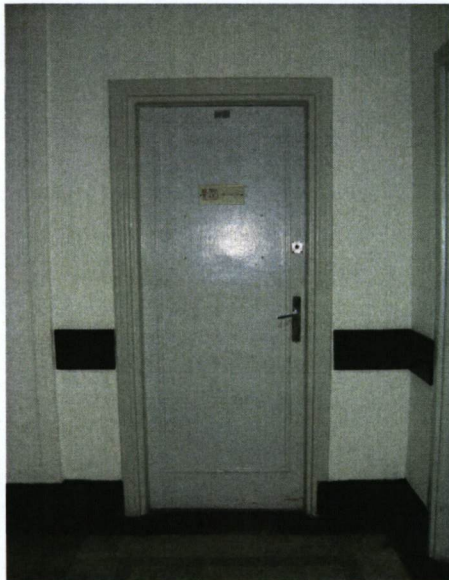
**Stolarka drzwiowa.** Drzwi zewnętrzne – 3 w 3-ech elewacjach nowe, metalowo-szklane, asymetrycznie 2-skrzydłowe z nadświetlami. Drzwi wewnętrzne w części oryginalne drewniane 1- i 2-skrzydłowe z poziomymi płycinami z nałożonych na płytę profilowanych prostokątnych ram, klamki nowe 1-stronne, zawiasy czopowe. Drzwi nowe z tworzywa płytowe i plicinowe.

II piętro: 49 – przykład typowych oryginalnych drzwi; 50 – inne drzwi; 51 – oryginalne szerokie drzwi w ścianie południowej; 52 – fragment balustrady; 53 – detal balustrady; 54 – III piętro, fragment posadzki

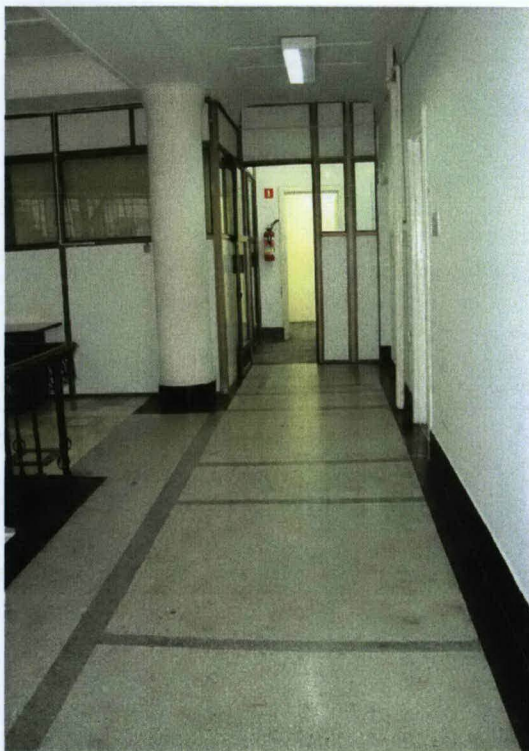
III piętro: 55 – korytarz wschodni; 56 – klatka schodowa; 57 – detal stropu; 58 – detal stropu wewnątrz; 59 – drzwi szklone; 60 – IV piętro, przyścienne balustrady

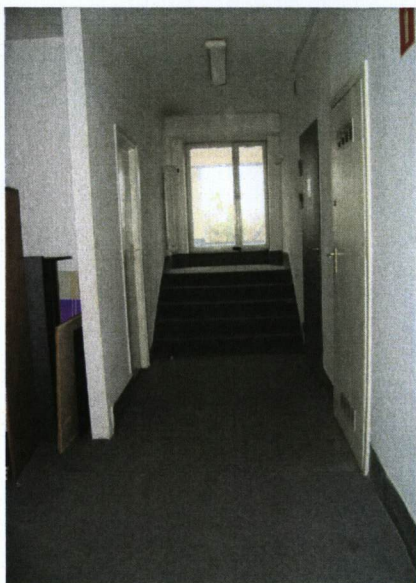
IV piętro: 61 – korytarz, w głębi drzwi balkonowe; 62 – drzwi balkonowe; 63 – korytarz od strony balkonu; 64 – oryginalne drzwi drewniane; 65 – inny korytarz; 66 – fragment kolumny i stropu

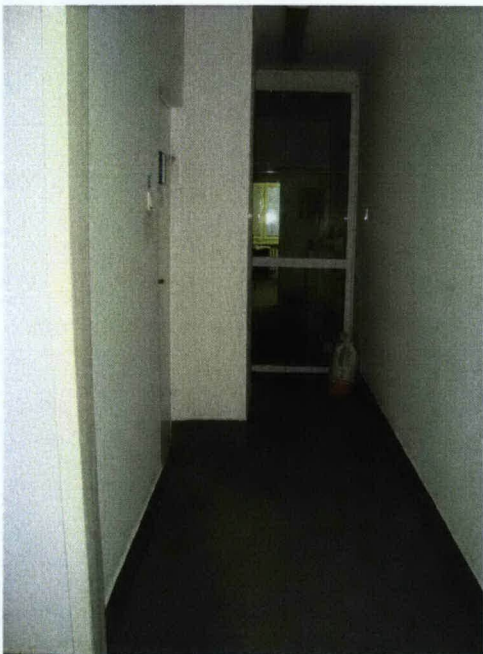
IV piętro: 67 – łącznik między korytarzami; 68 – widok na podwórko wewnętrzne; 69 – strop korytarza; 70 – filary międzyokienne; 71 – fragment filara i stropu; 72 - kolumna

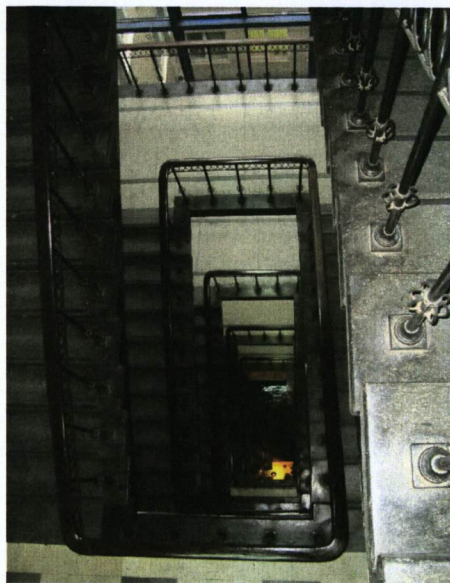
IV piętro: 73 – dusza klatki; 74 i 75 – detale balustrady;

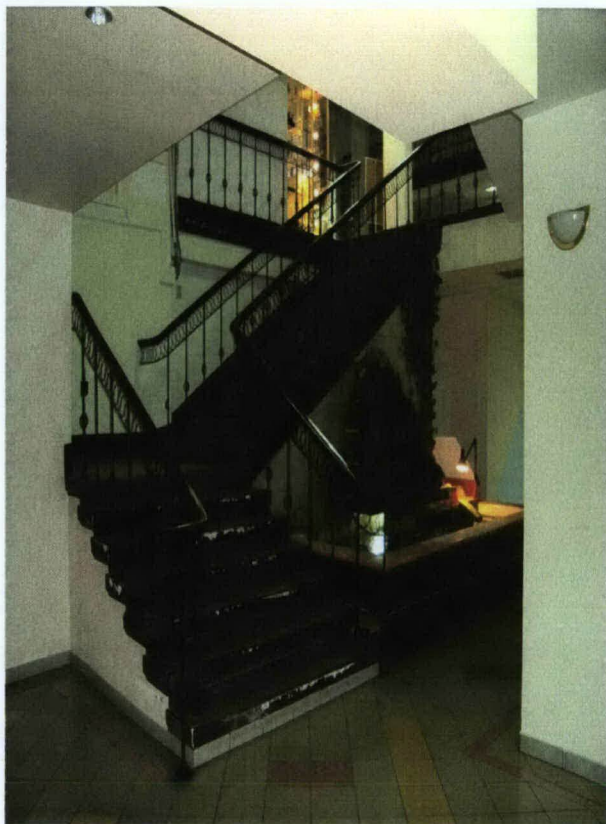
Piętro minus I (suterena) : 79 – klatka schodowa; 80 – profil poręczy; 81 – inny korytarz
