1. Obiekt KAMIENICA (BUDYNEK POŁUDNIOWY)	2. Czas powstania ok. 1820 r.	3. Miejscowość WARSZAWA
--	--------------------------------------	---------------------------------------

4. Adres 00-104 Warszawa, pl. Grzybowski 10 nr hipoteczny [redacted]	5. Przynależność administracyjna województwo mazowieckie gmina Warszawa	6. Poprzednie nazwy miejscowości Warszawa	7. Przynależność administracyjna przed 1 VI 1975 województwo warszawskie powiat Warszawa	8. Właściciel i jego adres Spółdzielnia Mieszkaniowa „Grzybów” 00-104 Warszawa, pl. Grzybowski 10	9. Użytkownik i jego adres j.w.	10. Rejestr zabytków Nr 671 data VII 1965
--	---	--	---	---	--	--

1. Miejscowość WARSZAWA, pl. Grzybowski 10	2. Obiekt KAMIENICA (BUDYNEK POŁUDNIOWY)	3. Zawartość wkładki (nazwa obiektu lub materiału uzupełniającego) c.d. rubryki nr 12 (Historia obiektu), rzut parteru 1:250 verte – dokumentacja fotograficzna
---	---	--

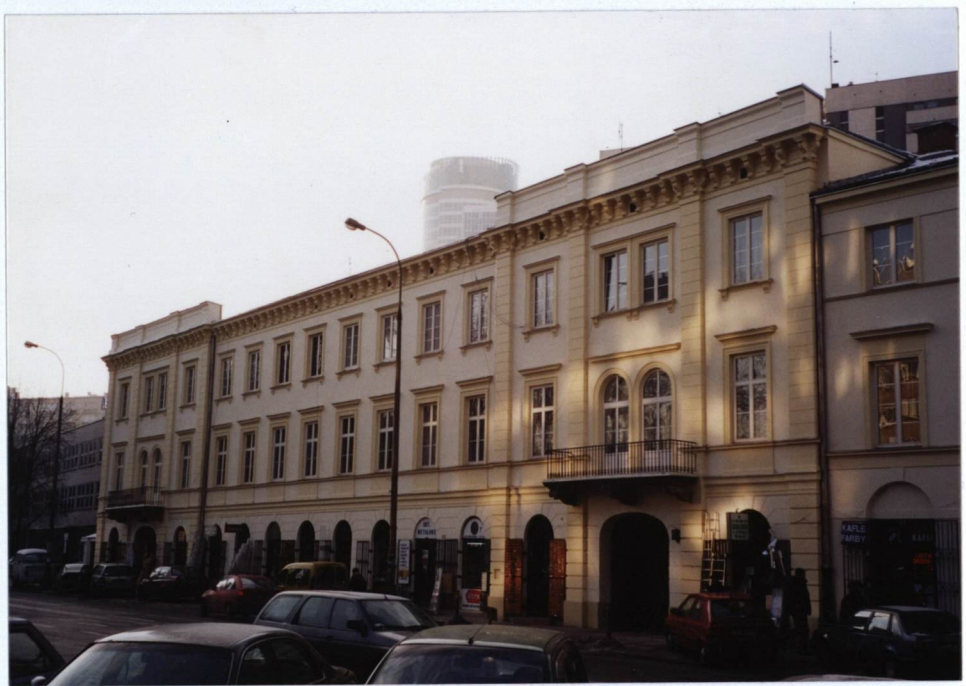
11. Widok elewacji frontowej: orientacja 1: 10.000: sytuacja 1:2000

Elewacje: Wschodnia (frontowa) szesnastoosiowa. Dwa czteroosiowe pseudoryzalit w skrajnych partiach, spięte czterema boniowanymi lizenami. W pseudoryzalitach w parterze przejazdu bramne (południowy przekształcony na lokal handlowy), na pierwszym piętrze zdwojone drzwi balkonowe dwuskrzydłowe zamknięte półkoliście w profilowanych opaskach z tynku, zwieńczonych wspólnym odcinkiem gzymsu, w trzeciej kondygnacji zdwojone okna dwuskrzydłowe w profilowanych opaskach z tynku, zwieńczonych odcinkiem gzymsu. Balkony wsparte na trzech konsolach, z prostą metalową balustradą z pionowych prętów. W skrajnych osiach ryzalitu okna pojedyncze, w takiej samej oprawie architektonicznej. Ryzality zwieńczone attyką pełną, artykułowaną przedłużeniami lizen. Parter boniowany, otwory drzwiowe zamknięte półkoliście, bramy zamknięte odcinkami łuku. Między parterem a I piętrzem pas belkowania, rytmizowany płytami podokiennymi. W II kondygnacji okna dzielone na 6 kwaterek, w profilowanych opaskach z tynku, zwieńczone odcinkami gzymsu. W III kondygnacji okna dzielone na 8 kwaterek, w profilowanych opaskach z tynku, zwieńczone odcinkami gzymsu, z parapetami wspartymi na konsolkach. Płyta gzymsu koronującego podtrzymywana rzędem konsolek. Przejazd bramny sklepiony łukiem odcinkowym z poprzecznymi gurtami, między którymi odcinki sklepienia na łuku pełnym. Elewacja zachodnia (podwórzowa): piętnastoosiowa, gładka. Ryzalit północny posiada w parterze małe prostokątne okno we wklęsłej niszy, w ryzalitach środkowym i południowym prostokątne drzwi do klatek schodowych. Okna ryzalitów zamknięte półkoliście w prostych opaskach z tynku, nad nimi okulusy. Okna (6 kwaterek) i drzwi parteru dwuskrzydłowe, zamknięte prosto, w prostych opaskach z tynku. Oknami II kondygnacji (8 kwaterek) i III kondygnacji (6 kwaterek) w prostych opaskach z tynku, prosty gzyms kordonowy między parterem a I piętrzem, profilowany gzyms koronujący. Otwór przejazdu bramnego zamknięty odcinkiem łuku. Elewacja południowa: gładka, pozbawiona otworów okiennych i drzwiowych oraz detalu architektonicznego.

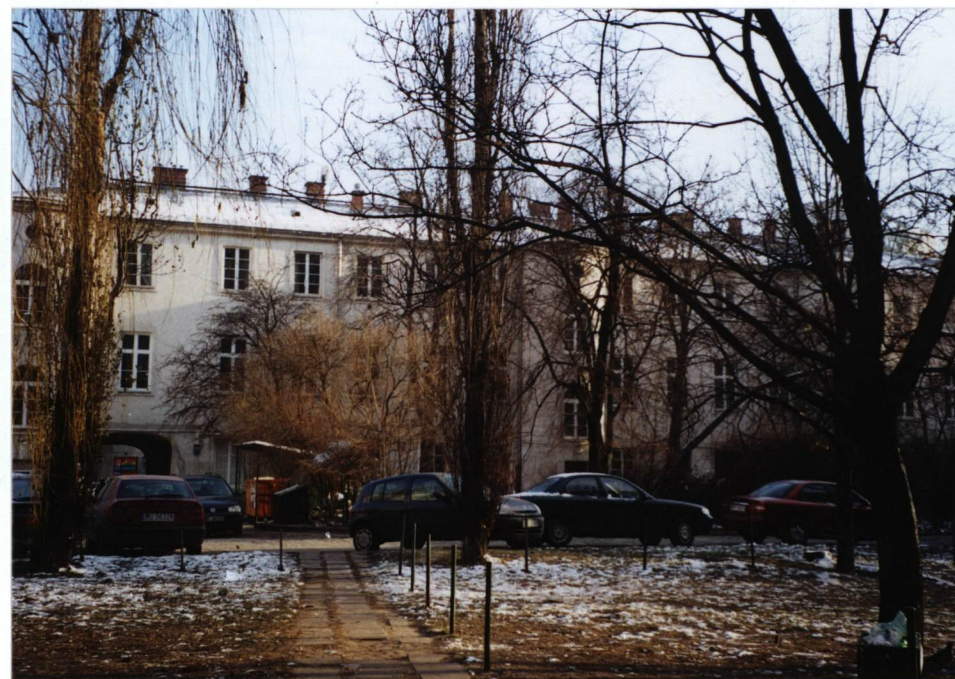
Elewacja zachodnia (podwórzowa)

Bryła. Budynek trzykondygnacyjny, podpiwniczony, z nie użytkowanym poddaszem. Od strony frontowej dwa pseudoryzalit w skrajnych partiach elewacji. Od strony podwórza trzy niesymetrycznie rozmieszczone ryzality na planie półkolistym, mieszczące klatki schodowe. Dach dwuspadowy o kącie spadku ok. 20%, z kalenicą równoległą do placu.
