1. Obiekt

**DOM MIESZKALNY PRACOWNIKÓW BANKU GOSPODARSTWA
KRAJOWEGO**

1935 r.

ul. Dahlberga 5

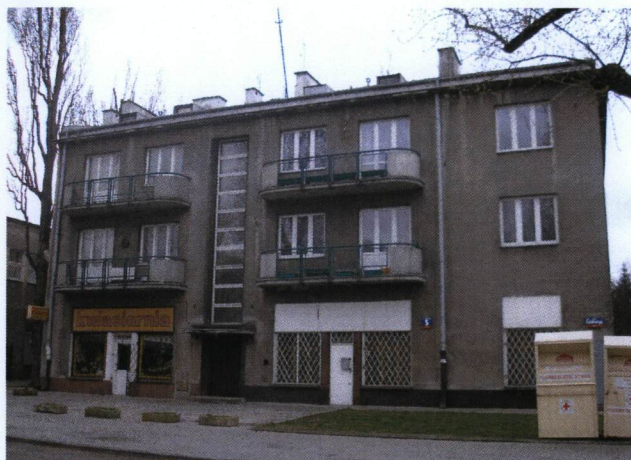
Fasada i detale: 1 – widok ogólny; 2 – wejście i okno klatki schodowej; 3 – wejście na klatkę; 4 – obramienia portalu wejścia; 5 – narożnik elewacji pñ.i zach.; 6 – elewacja pñ. – drzwi do lokalu usługowego, od ul. Bolecha;

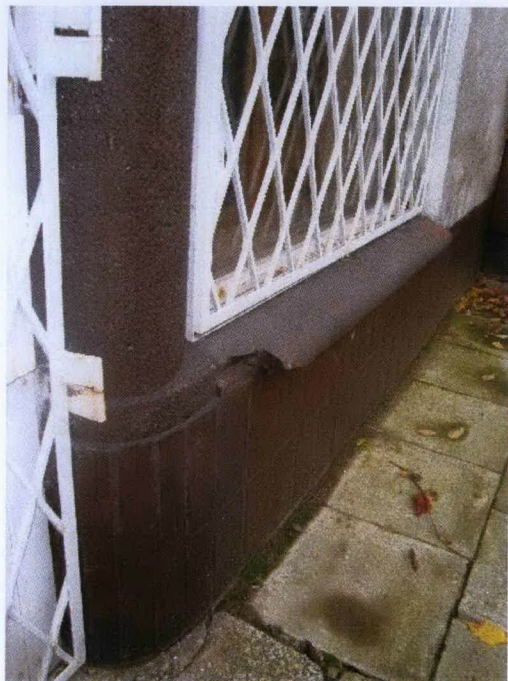
7 – elewacja północna-detal. Elewacja zach. ogrodowa: 8 i 9 – elewacja; 10 – wyjście z piwnicy, betonowe skrzynie od okien; 11 – dawne drzwi stróża; 12 – balkon.

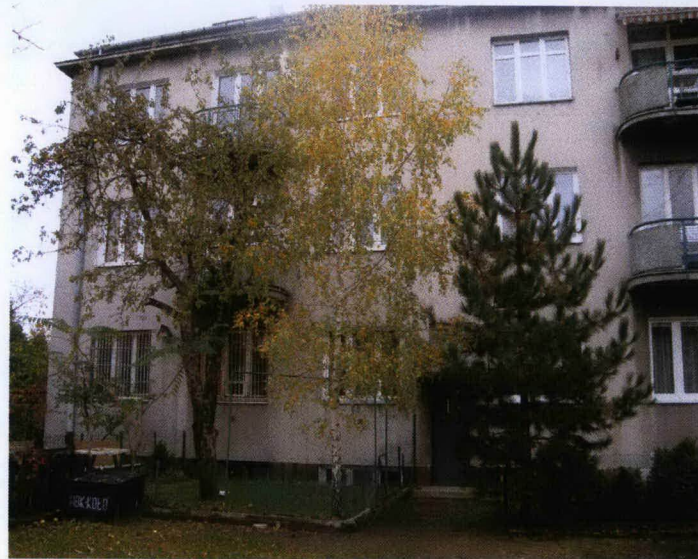
8

Elewacja tylna zachodnia (od ogrodu): 6-osiowa, a w parterze 7-osiowa z nieczynnymi drzwiami dawnego mieszkania stróża (na osi symetrii elewacji). Okna mieszkań parteru i pięter poziome 3-dzielne. Okna I i II piętra w 2-ich osiach od lewego i prawego skraju mają balkony, krótsze jak w fasadzie, o podobnej formie.

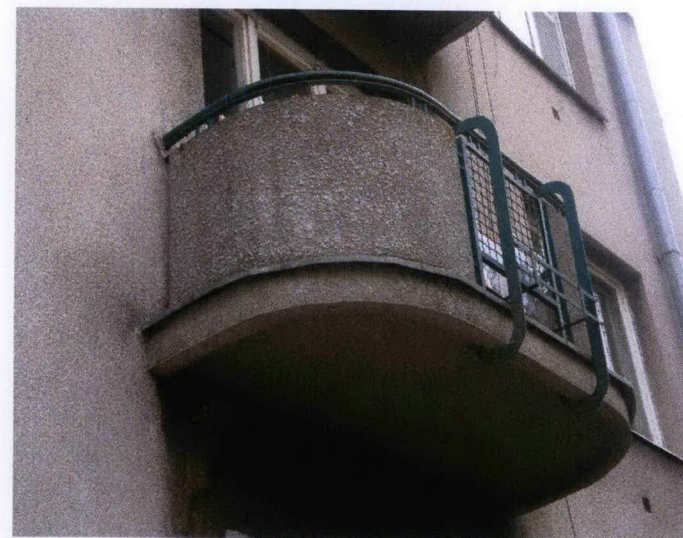
12

Balkony - w ilości 8 po 4 w fasadzie i elewacji tylnej; frontowe obejmują po 2 osie okien, tylne po 1-oknie; na płytach betonowych opartych na belkach stalowych, o metalowych balustradach, ażurowych pośrodku – kwadratowe ramy z siatką drucianą, o poręczach i prętach z płaskownika, naroża zaokrąglone pełne z płyt betonowych. Balkony mają wsporniki balustrady montowane od spodniej strony płyty balkonowej.

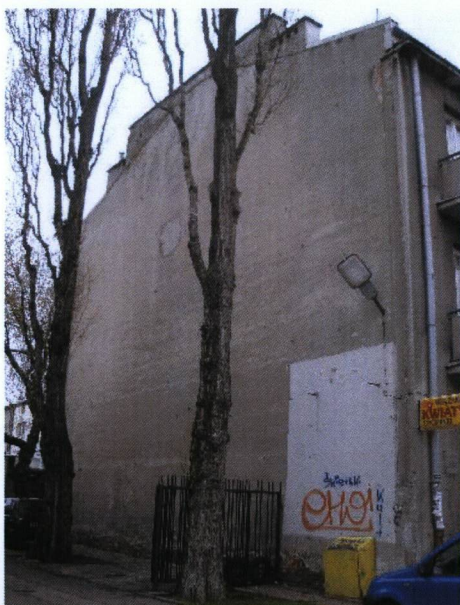
Elewacja południowa: ślepa.

13 – elewacja południowa 14 – oryginalne drzwi z piwnicy do ogrodu. Piwnice: 15 i 16 – posadzka; 17 – jedno z drzwi; 18 – schody z piwnic na parter

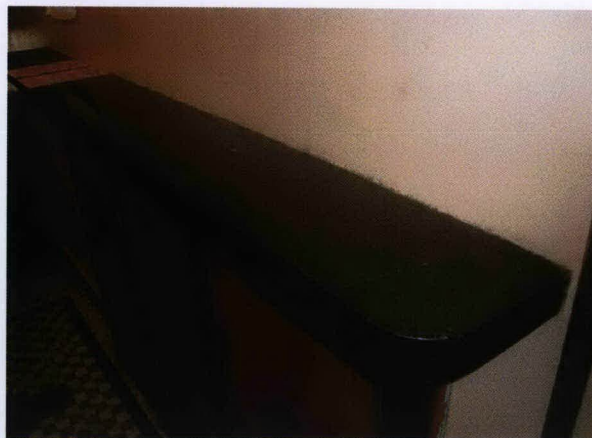
Wystrój, wyposażenie: na klatce schodowej na parterze zachowała się oryginalna półka z boazerią obramowana czarnym lastrico, z parapetem z czarnego labradorytu (?); podobny parapet na półpiętrze klatki pod pionowym pasem okien. W dostępnych lokalach mieszkalnych oryginalne szafy w ścianach przedpokoi i kuchni, w kuchniach – szafki podokienne; w lokalu nr 5 jedyny zachowany piec kaflowy.

19 – oryginalna poręcz z piwnicy; 20 i 21 – balustrada schodów; 22 – sień parteru: boczne drzwi do sklepu; 23 – widok z sieni na klatkę; 24 – oryginalna boazeria i parapet – na parterze; 25 – oryginalne drzwi do lokalu nr 2

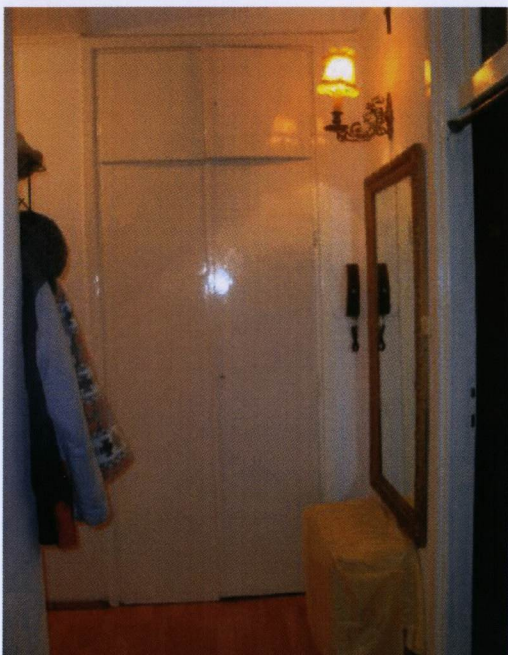
Wnętrza lokalu nr 5: 32 – oryginalna szafka w przedpokoju; 33 – świetlik w przedpokoju; 34 – widok z przedpokoju do kuchni; 35 – oryginalne drzwi do WC i łazienki; 36 – oryginalna klamka od drzwi łazienki; 37 – oryginalna szafka pod oknem w kuchni

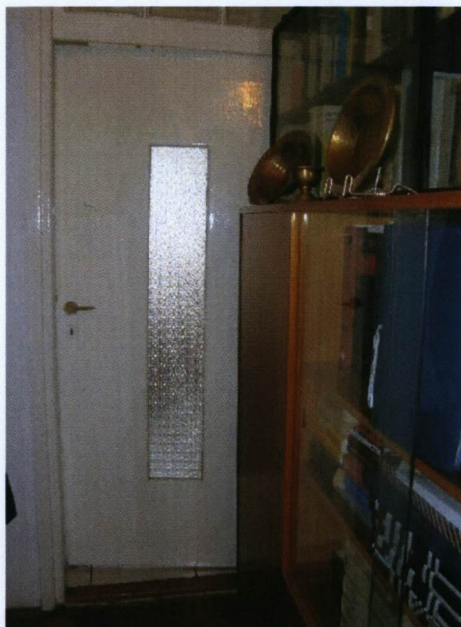
Wnętrza lokalu nr 5: 38 – szafa w kuchni; 39 – drzwi ze świetlikami i szafa; 40 – drzwi z szybą; 41 – fragment podłogi w salonie; 42 – oryginalny piec w salonie; 43 – krata pieca

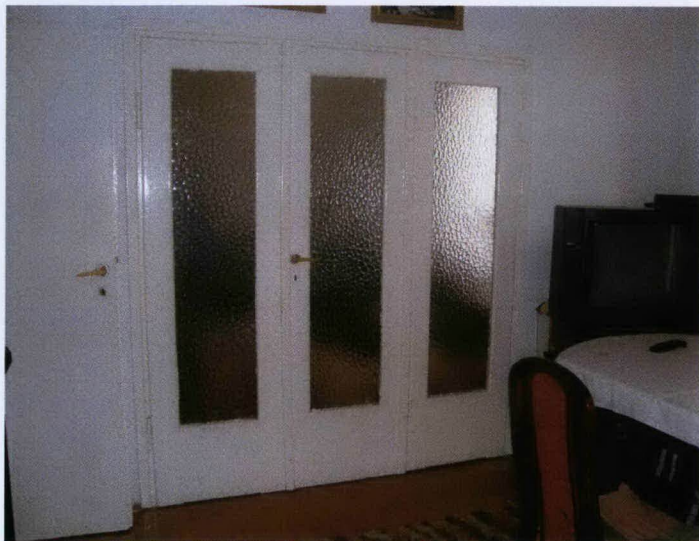
44 – drzwi 3-skrzydłowe pomiędzy salonem, a pokojem; 45 – okno balkonowe w salonie. Wnętrza lokalu nr 6: 46 – oryginalna podłoga w przedpokoju; 47 – przedpokój: oryginalne drzwi i szafy; 48 – okno w pokoju na ul. Dahlberga; 49 – przedpokój: strop i drzwi wejściowe
