**DOM JEDNORODZINNY OSIEDLA BANKU GOSPODARSTWA
KRAJOWEGO**

1932 r.

WARSZAWA

ul. E. Dahlberga 20

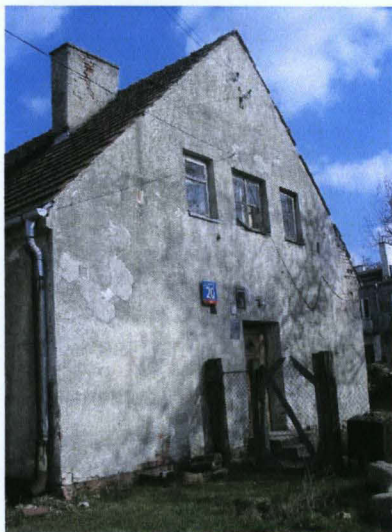
Fasada: 1 – widok ogólny; 2 – drzwi wejściowe; 3 – detal drzwi; 4 – okienko od piwnicy; 5 – oryginalna tablica z numerem domu; 6 – latarka w ścianie do oświetlania numeru domu

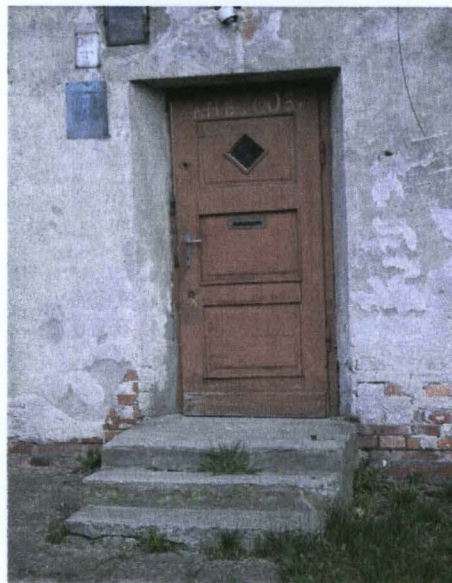
2

Stolarka drzwiowa. Drzwi zewnętrzne oryginalne drewniane 1-skrzydłowe płycinowe o 3 płycinach w formie leżących prostokątów, z okienkiem wizjera w formie rombu – u góry. Klamka wtórna, zawiasy czopowe. Drzwi w mieszkaniu 1-skrzydłowe w większości oryginalne drewniane, płycinowe o płycinach w formie stojących prostokątów, klamki oryginalne mosiężne jednostronne, zawiasy czopowe. Niektóre drzwi wtórne, drewniane płytowe, klamki wtórne aluminiowe, zawiasy czopowe.

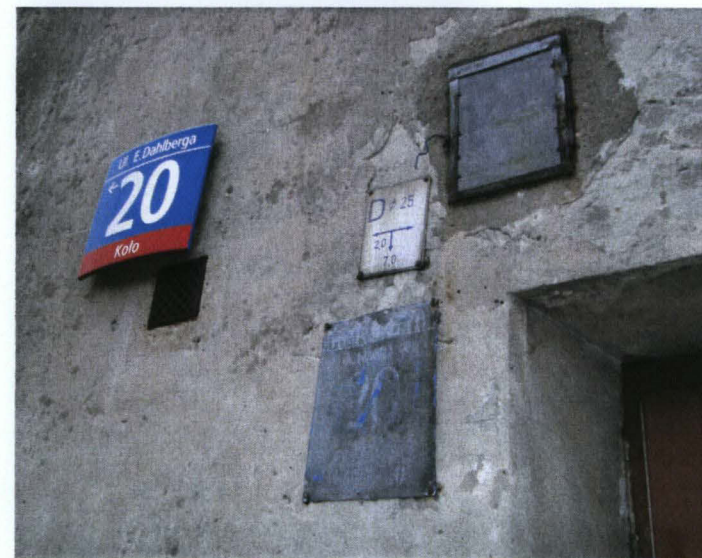
6

Elewacja frontowa 1-osiowa. W parterze na osi symetrii drzwi wejściowe, ponad nimi przeszklona wnęka na lampę oświetlającą tablicę z numerem domu. W partii poddasza, o formie trójkątnego szczytu, triada niewielkich okien.

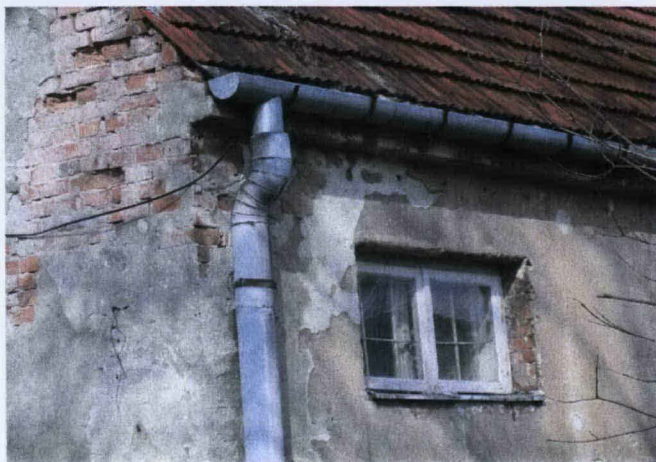
7 – narożnik południowo-zachodni, część górna; 8 – górna część fasady; 9 – jedno z oryginalnych okien górnych fasady; 10 – elewacja tylna; 11 – okno dolne; 12 – okno górne

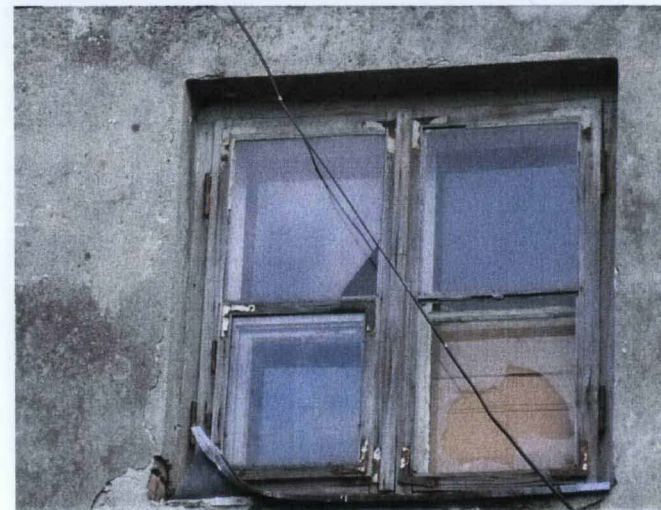
9

Stolarka okienna. Wszystkie okna oryginalne drewniane, ościeżnicowe podwójne z zawrotnicami i uchylnymi lufcikami, okna mają haczyki i trzymacze. Okna o 2 typach: 2-dzielne 6-kwaterowe i 2-dzielne 4-kwaterowe, kilka okien 1-kwaterowych i 1-poziome 2-dzielne (od łazienki). We wnętrzu jedyne okno wtórne w drewnianej ścianie schodów: drewniane kwadratowe 4-kwaterowe.

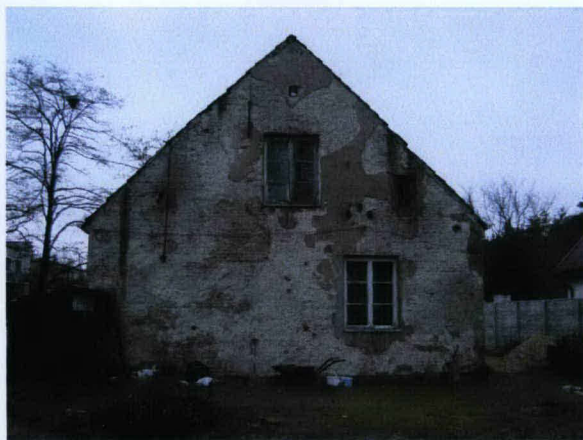
10

Elewacja tylna szczytowa 2-osiowa, w parterze okno 2-dzielne 6-kwaterowe i takie też na poddaszu; na prawo – 1-kwaterowe.

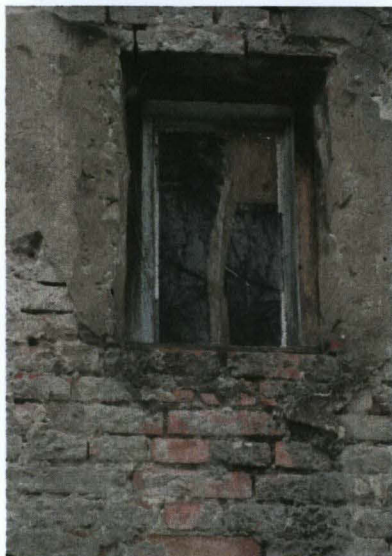
13 – okno małe w elewacji tylnej; elewacja południowa: 14 – widok ogólny; 15 – okienko łazienki; 16 – okno prawe; 17 – fragment górnej części połaci południowej dachu

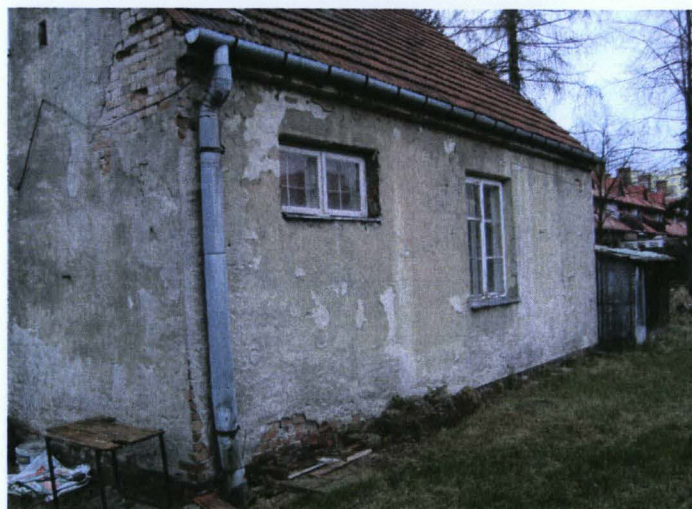
14

Elewacja południowa 2-osiowa. W osi zachodniej poziome okienko 2-dzielne, we wschodniej – 2-dzielne 6-kwaterowe. Nad okapem – stroma połąć dachu z widocznym kominem.

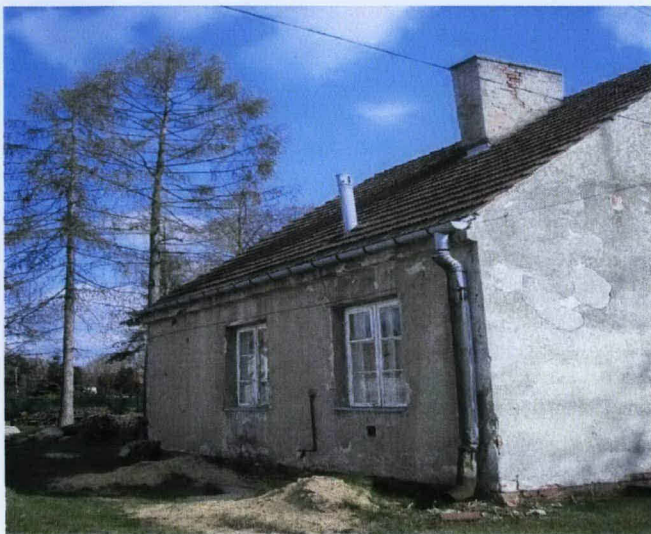
Elewacja północna 2-osiowa z 2 oknami 2-dzielnymi 6-kwaterowymi. Dach jak wyżej.

Elewacja północna: 18 – widok ogólny; 19 – oryginalny hydrant; 20 – okno prawe; 21 – okno lewe.

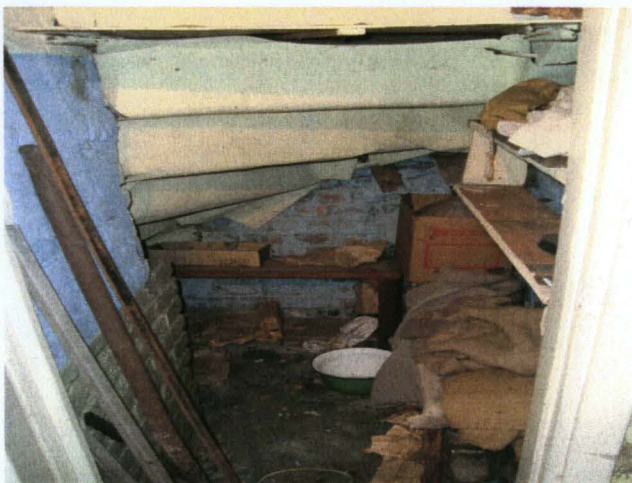
24 – schowek na szczotki i strop biegu schodów; 25 – drzwi do schowka; sień: 26 – tylna część pieca od kuchni; 27 – piec pośrodku ściany; 28 – detal pieca; 29 – podłoga w sieni

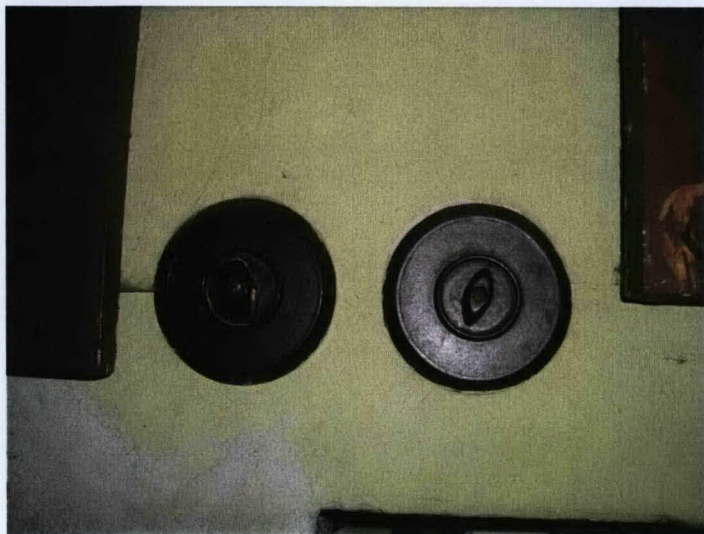
30 – oryginalne przełączniki światła w przedsionku; pokój mały: 31 – ściany i strop; 32 – oryginalny piec kaflowy; 33 – destrukcje tynku; 34 – widok ogólny pokoju; 35 – okno

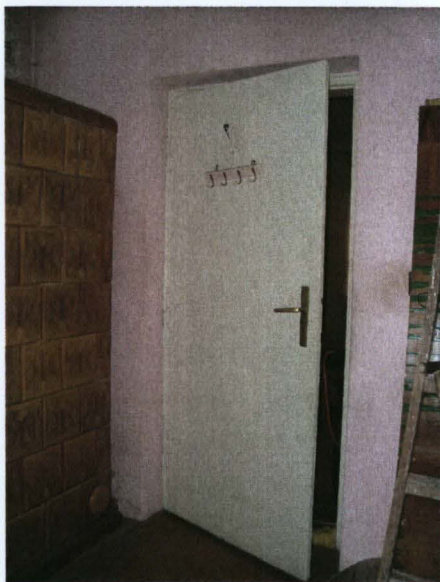
36 – drzwi w małym pokoju; duży pokój; 37 – ściany i strop; 38 – oryginalne drzwi; 39 – oryginalna klamka mosiężna; 40 – okno w pokoju od ogrodu; 41 – oryginalny haczyk od okna

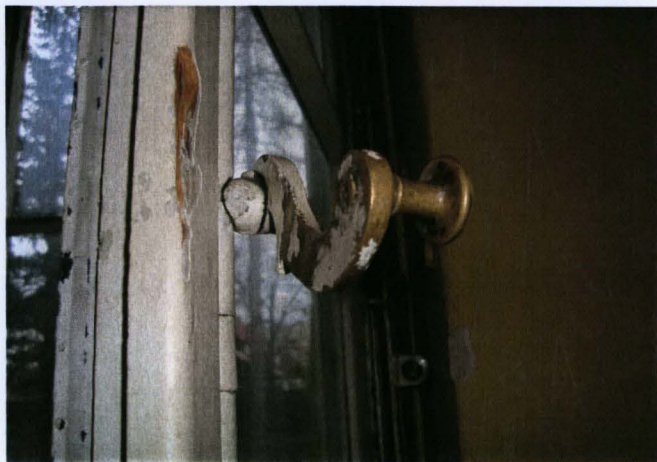
42 – oryginalna zawrotnica okna; 43 – widok ogólny;

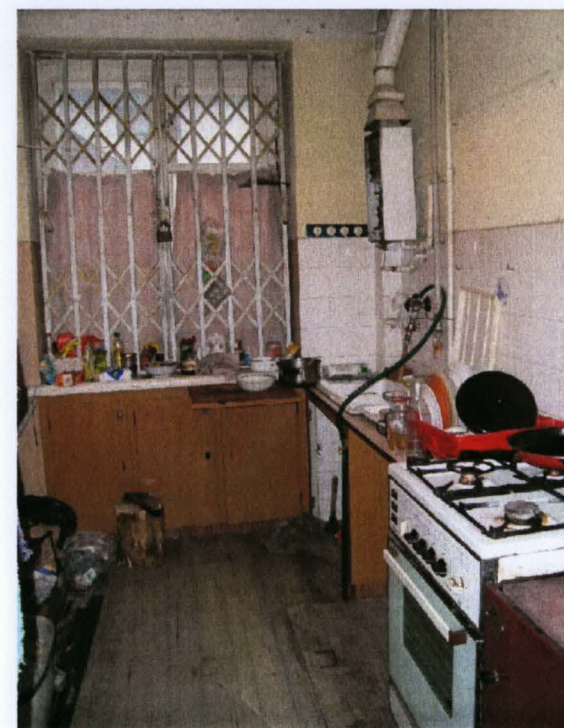
kuchnia: 44 – widok ogólny; 45 – szafka pod oknem; 46 – strop i ściany; 47 – kafle ściennie, detal

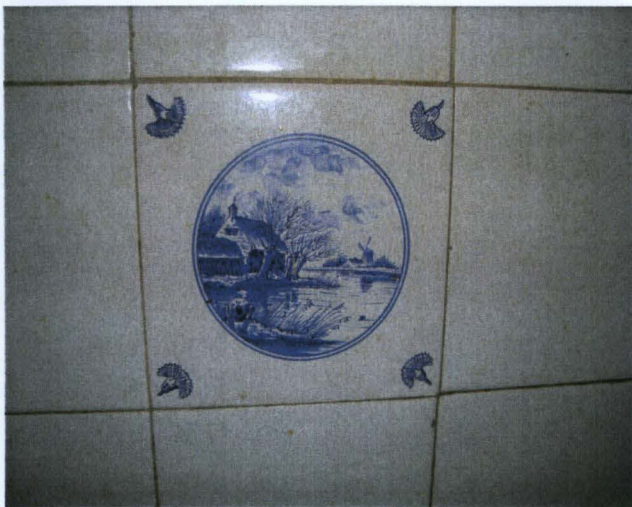
48 – kafle ściennie w kuchni – detal; 49 – drzwi w kuchni; 50 – oryginalna klamka; piwnica: 51 – otwór w podłodze kuchni z zejściem do piwnicy; 52 – okienko; 53 – strop odcinkowy

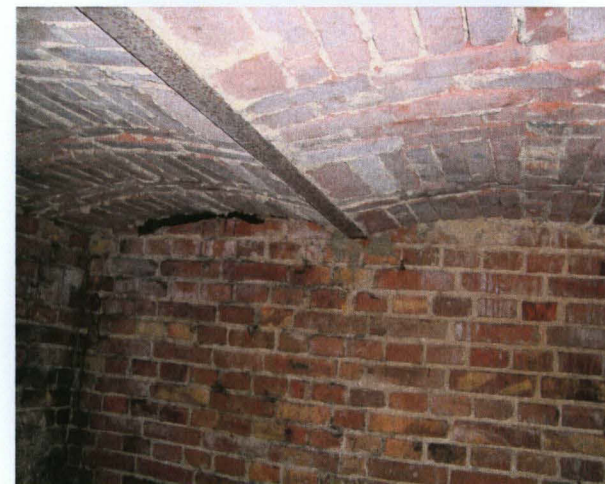
53

Stropy we wszystkich częściach budynku: nad piwnicą strop ceglany odcinkowy na belkach stalowych, nad kondygnacją parteru – strop drewniany na legarach izolowany mielonym żużlem z piaskiem, odeskowany i z warstwą trzciny utrzymującej tynk.

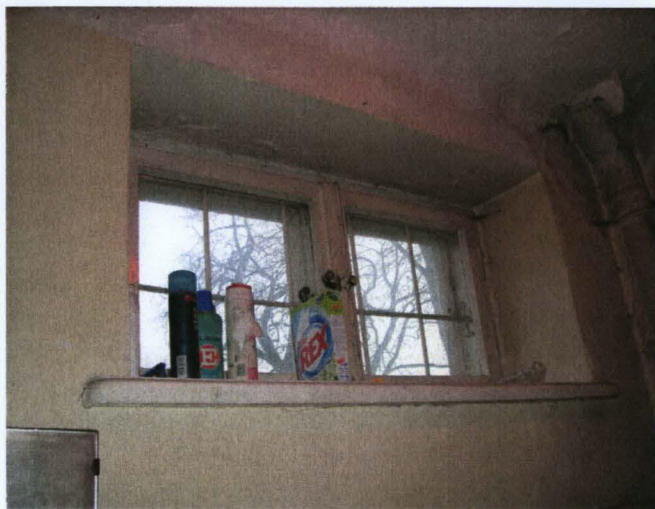
61 – okienko w łazience; 62 – drzwi do łazienki; klatka schodowa: 63 – drzwi na klatkę; 64 , 65 i 66 – fragmenty biegu schodów

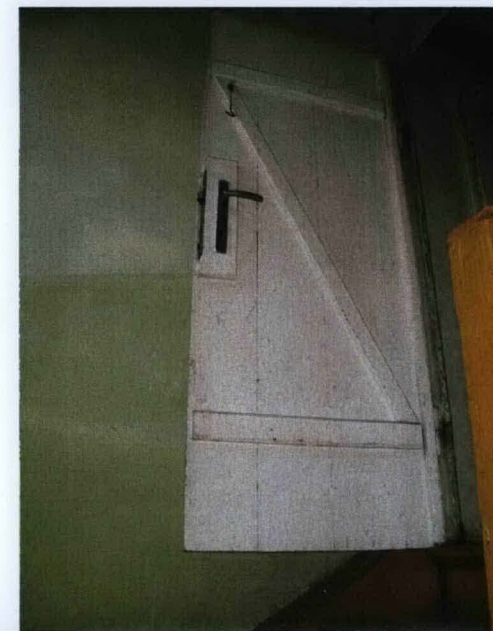
67 – fragment balustrady; 68 – tralki balustrady; 69 – oryginalne drzwi do wnętrza poddasza;

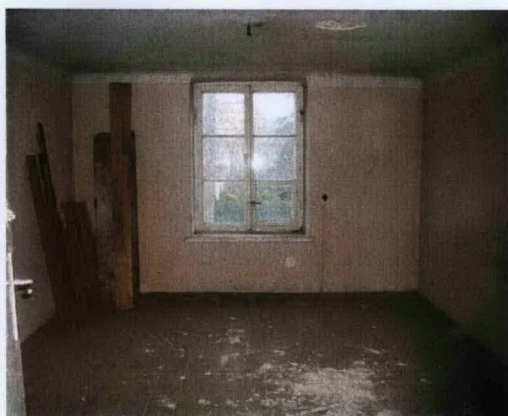
pokój na poddaszu: 70 – widok ogólny; 71 – ubytki stropu; 72 – okno; 73 – uchylny lufcik

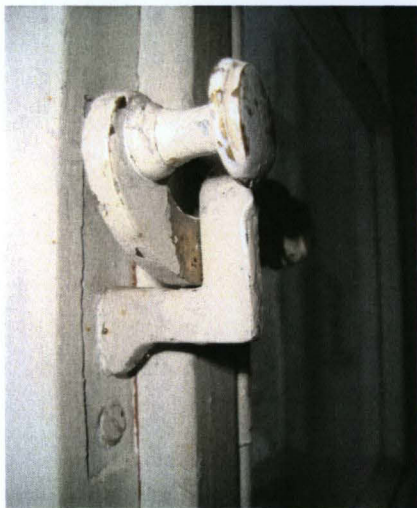
Pokój na poddaszu: 74 – oryginalna zawrotnica okna; 75 i 76 – oryginalny piec; 77 – ubytki stropu; 78 – drzwi do pokoju; 79 – żeliwne drzwiczki do pieca

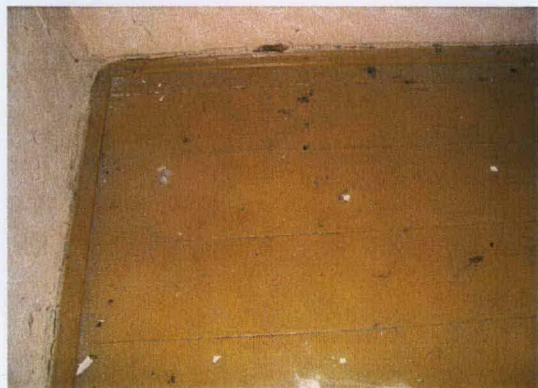
Pokój na poddaszu: 80 – fragment oryginalnej podłogi; 81 – firmowy popielnik pieca;
kuchennego; 84 – drzwi do kuchni; 85 – fragment podłogi w kuchni; 86 – okno; 87 – klamka od okna

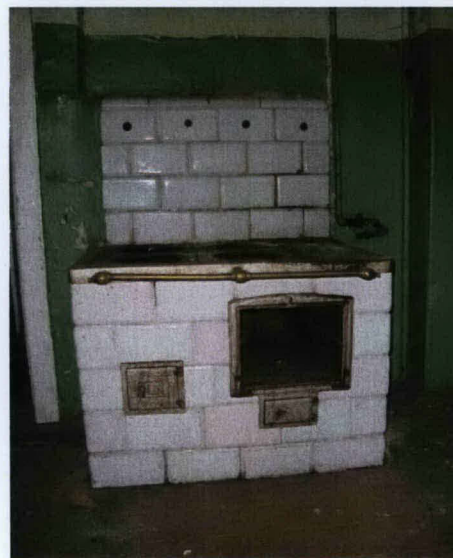
kuchnia na poddaszu: 82 – oryginalny kaflowy trzon kuchni; 83 – oryginalna mosiężna poręcz trzonu

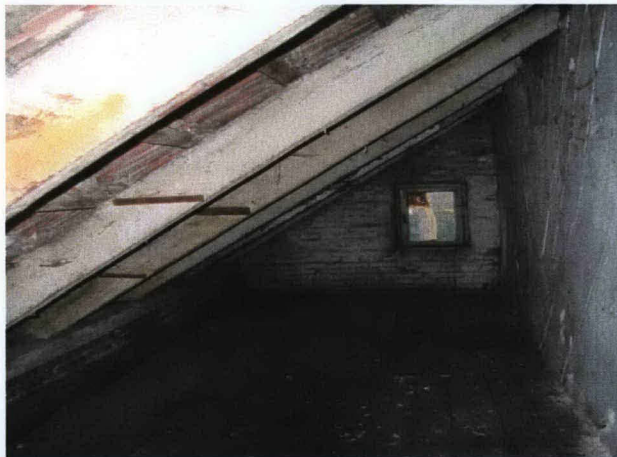
88 – drzwi z kuchni na lewy skraj poddasza; 89 – wnętrze lewego skraju poddasza; 90 – widoczny brak deskowania, jest tylko dachówka; 91 – klamka drzwi do lewego skraju poddasza; 92 – dachówka dachu bez deskowania na krokwiach – w prawym skraju poddasza; 93 – ściana pionu komina pośrodku dachu

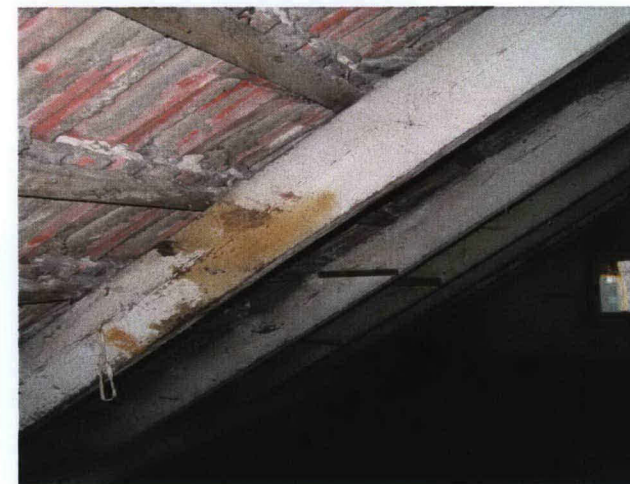
90

Wieżba dachowa drewniana krokwiowo-jętkowa z murowaną ścianą w środku; brak deskowania, dach pokryty dachówką holenderką, „na zakładkę”; dachówka oryginalna.

20. Najpilniejsze postulaty konserwatorskie <ul style="list-style-type: none"> - uzupełnienie cegieł przyziemia i całkowita wymiana tynków wszystkich elewacji - renowacja (pomalowania) ram okien i wstawienie szyb - wymiana dachówki na nową o dawnej formie - założenie instalacji odgromowej - odwilgocenie stropu - wymiana tynków ścian i stropów

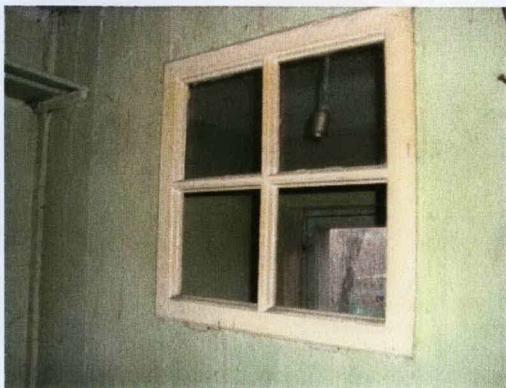
94 – okno we wtórnej ścianie przy schodach; 95 – drzwi do prawego skraju poddasza; 96 – sień poddasza, górna część balustrady schodów; góry - detale

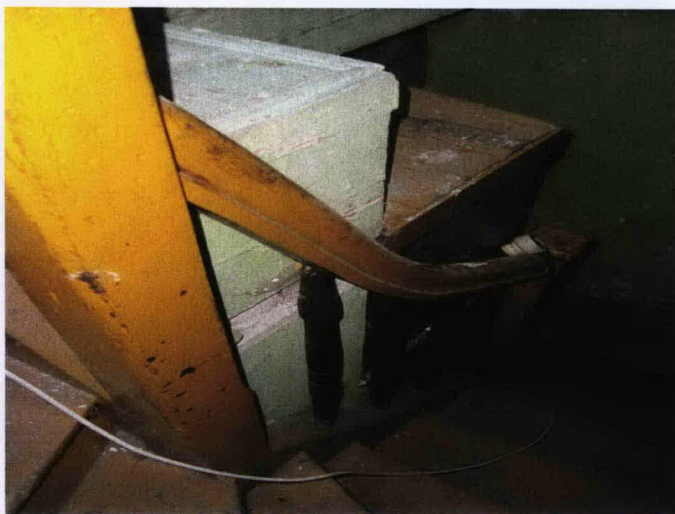
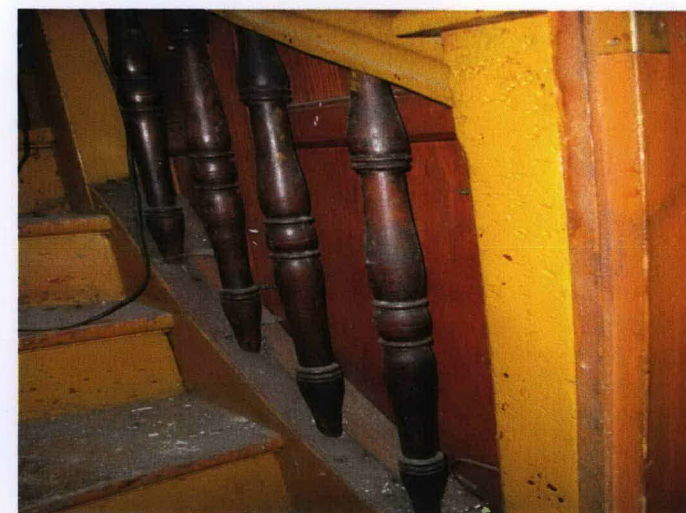
97, 98, 99 i 100 – schody widziane od góry - detale
