1. Obiekt zabytkowy

Biblioteka Zatuskich

2. Miejscowość Wawrzona  
Dąbłomierzowska 14

. Szkic sytuacyjny, plan schematyczny, uwagi opisowe, fotografia

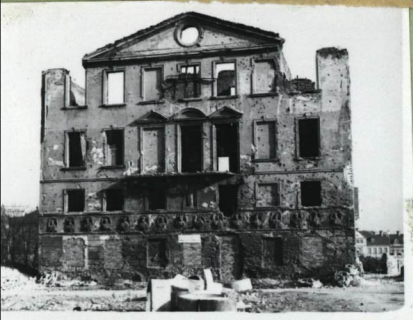
Data	O P I S	Zniszczenia %	Odbudowa %
VIII.1939 r.			
XI.1939 r.			
XII.1945 r.	spalona i zburzona	80	
1959	prace odbudowy w b. robótowe	85

Budynek obecnie rozbudowywany, korpus 95. 4 kondygnacje  
niekondygnacyjne skrzydło trochę zaniżony  
zieleniec przy elewacji tylnej budynku (obec-  
nie rozbudowane ze względu na to, że stały mury,  
nie przewidziane do wzbudowy).

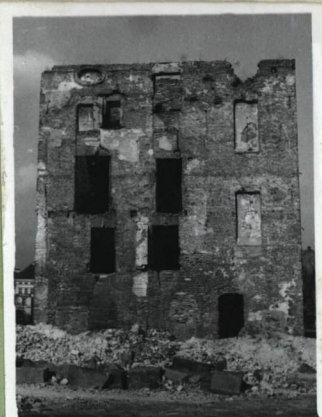
Budynek obecnie ruiny, korpus 95. 4 kondygnacje  
niekondygnacyjne skrzydła trochę zainicjowane  
złoty elewacji tylnej budynku (obec-  
nie rozebrane ze względu na to, że stały murów,  
niezobudowane do odbudowy).
