KARTA EWIDENCYJNA ZABYTKU NIERUCHOMEGO

**DOM MIESZKALNY WIELORODZINNY
FUNDUSZ KWATERUNKU WOJSKOWEGO**

1932 - 1933

UL. DĄBROWSZCZAKÓW 4

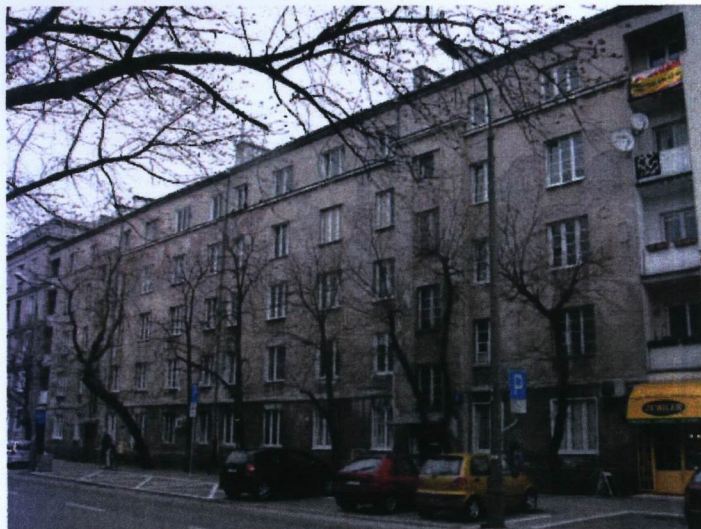
Widok ogólny

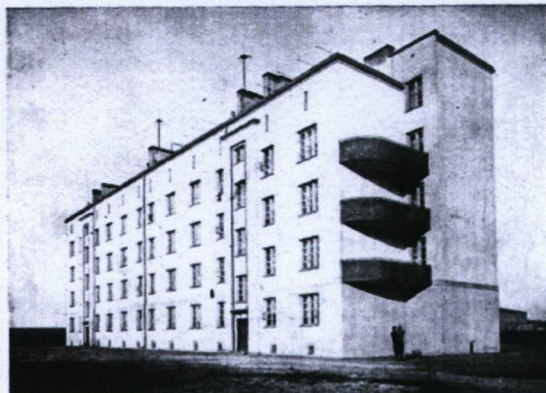
Dom przy ul. Inżynierskiej w Warszawie.

1. Fotografia domu przy ul. Inżynierskiej, opublikowana w 'Architekturze i Budownictwie' w 1933 roku (AB, 1933, nr 2).

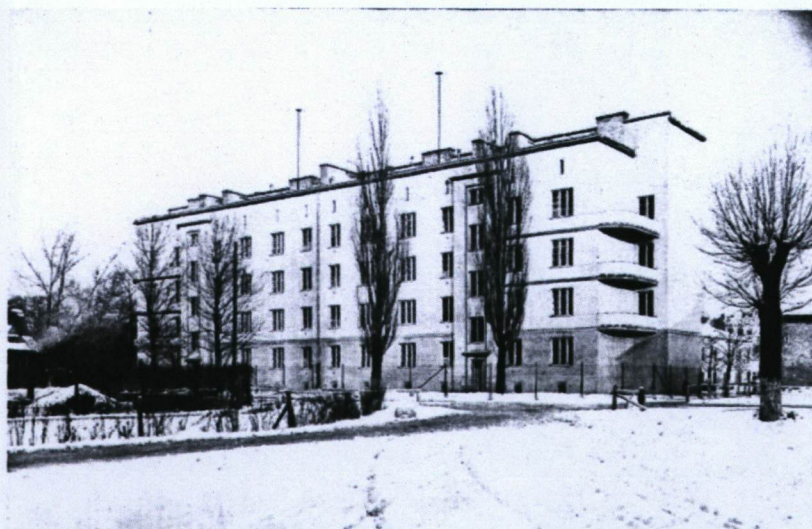
3. Fotografia domu wg tego samego projektu zbudowanego w Warszawie, przy ul. 29 Listopada, opublikowana w 'Architekturze i Budownictwie' w 1933 roku (AB, 1933, nr 2).

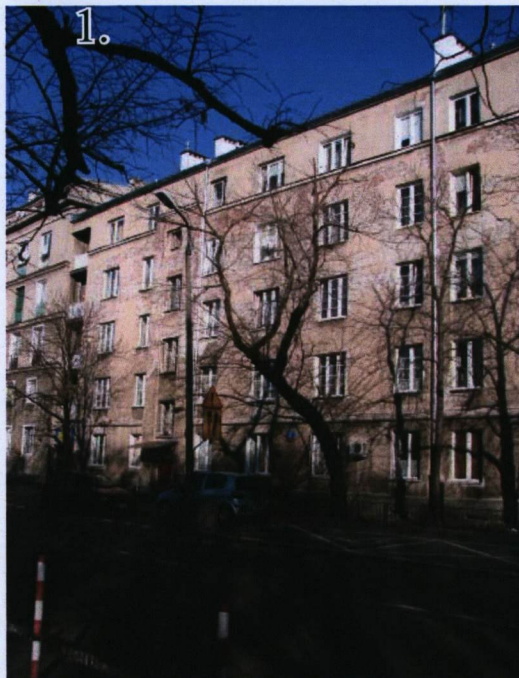
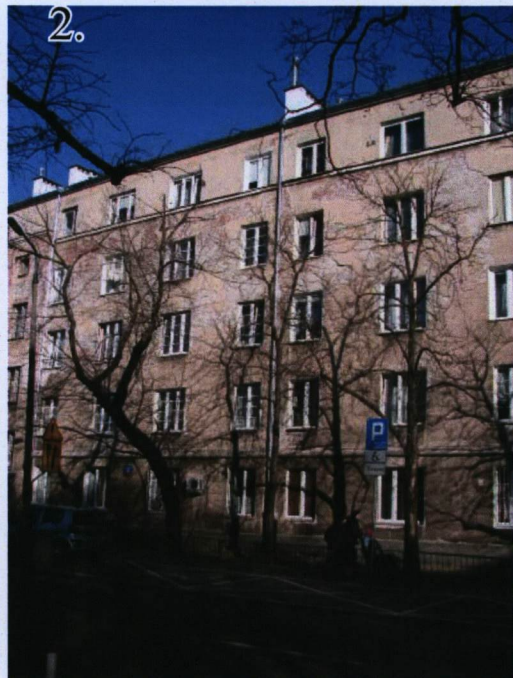
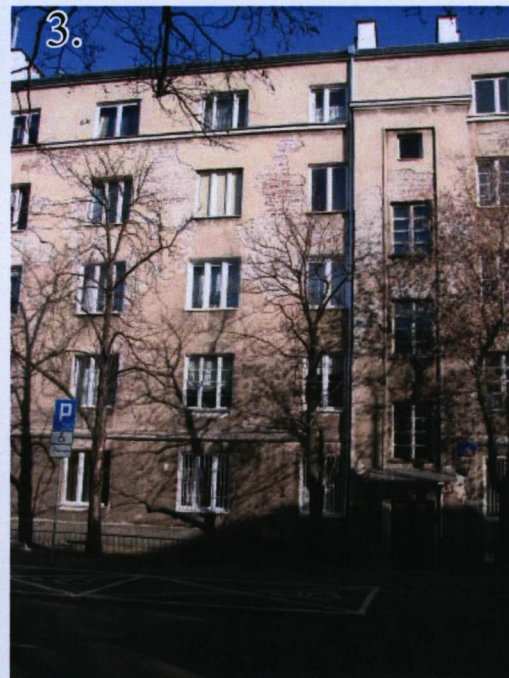
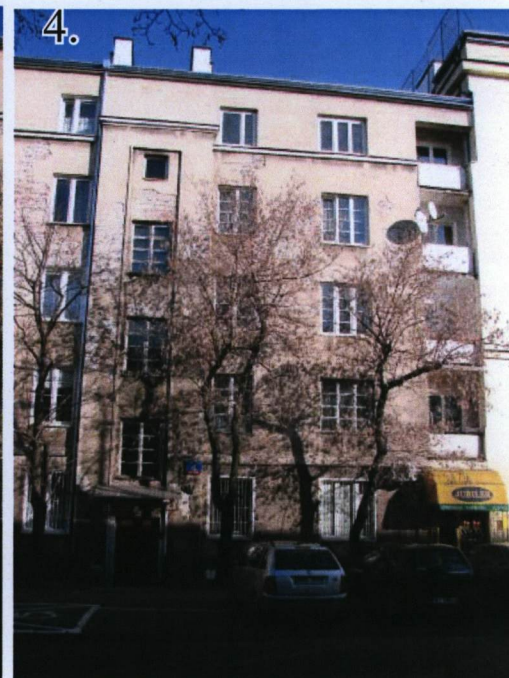
Elewacja frontowa jest 16-osiowa, symetryczna. Na skrajnych osiach w parterze są lokale użytkowe, a na wyższych kondygnacjach - balkony typu loggia, dwuskrzydłowe, z oknami skrzynkowymi bez podziałów, z balustradą pełną, prawdopodobnie z prefabrykowane. Na 4 i 13 osi wejścia na klatki schodowe, lekko ryzalitowane, nieco niższe elewacja, sięgają połowy 5 kondygnacji. Między 4 a 5 kondygnacją gzyms (przed nadbudową gzyms koronujący frontowej, niższej części, kontynuowany również na nieco wyższych ryzalitowanych osiach mieszczący klatki schodowe. Nad drzwiami na półpiętrach trzy okna 2-skrzydłowe, skrzynkowe, drewniane, 4-poziomowe, 8-kwaterowe. Nad nimi na poziomie 4 piętra okienko jednoskrzydłowe, osadzone na stałe. Od parteru po 4 kondygnację na 2, 6, 7 oraz symetrycznie na 10, 11 i 15 osi okna 3-skrzydłowe, 4-poziomowe, 12-kwaterowe. Na najwyższej, nadbudowanej kondygnacji okna na tych osiach okna 3-skrzydłowe, jednopodziałowe. Od parteru po 4 kondygnację na osiach 3, 5, 8 oraz symetrycznie 9, 12, 14 okna 2-skrzydłowe, 4-poziomowe, 8-kwaterowe. Na 5 nadbudowanej na tych samych osiach okna 2-skrzydłowe bez podziałów. W elewacji frontowej okienka piwniczne na każdej osi.

1- 4. Elewacja frontowa budynku.

ZALECANE:
REMONT ELEWACJI.
UJEDNOLICENIE STOLARKI OKIENNEJ.
WYMIANA OKIENEK PIWNICZNYCH.
RENOWACJA STOLARKI DRZWIOWEJ.
RENOWACJA POSADZEK.
RENOWACJA PORĘCZY NA KLATCE SCHODOWEJ.

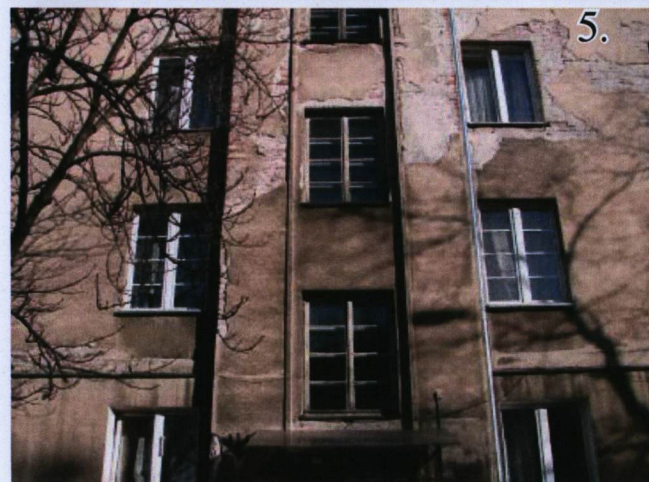
5 - 6. Ryzalitowana klatka schodowa.

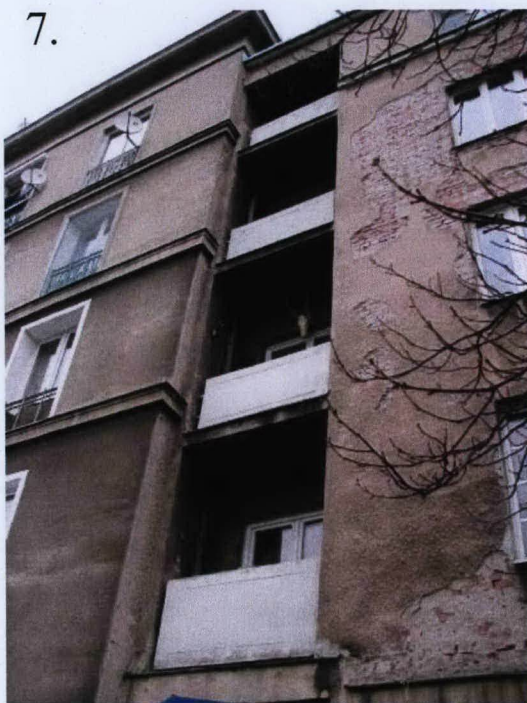
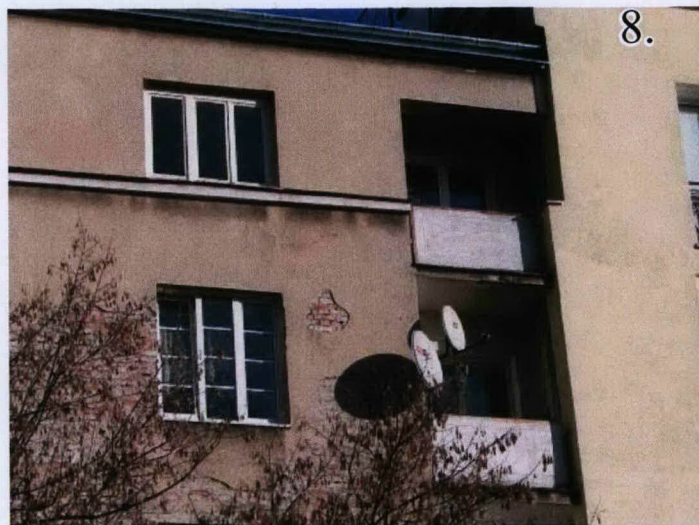
7, 8. Elewacja frontowa. Skrajne osie z balkonami.

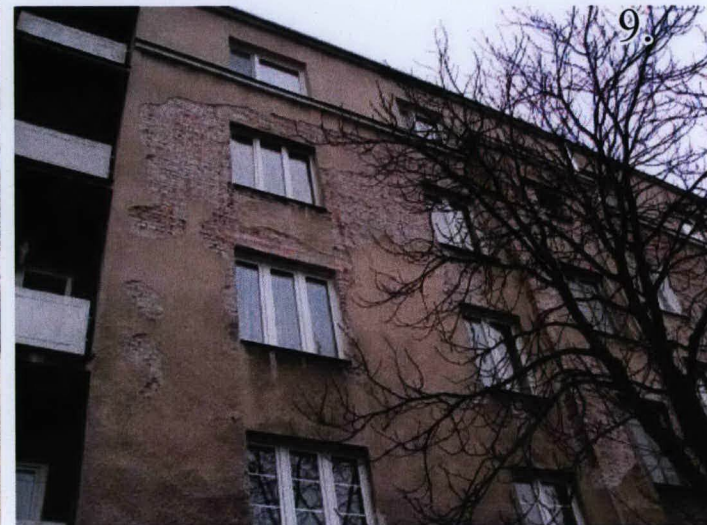
9. Elewacja frontowa. Fragment. Trzy pierwsze osie.

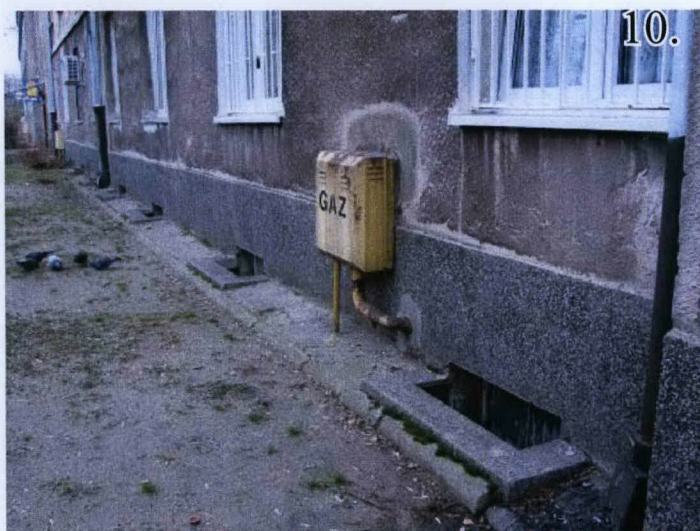
10. Elewacja frontowa. Cokół wokół budynku.

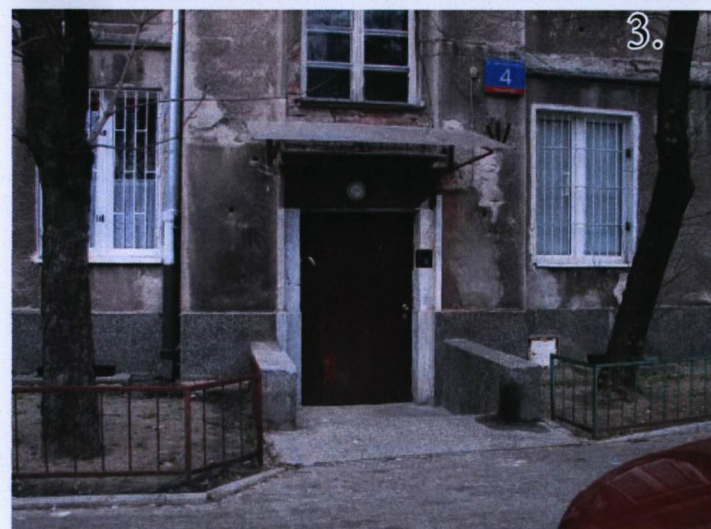
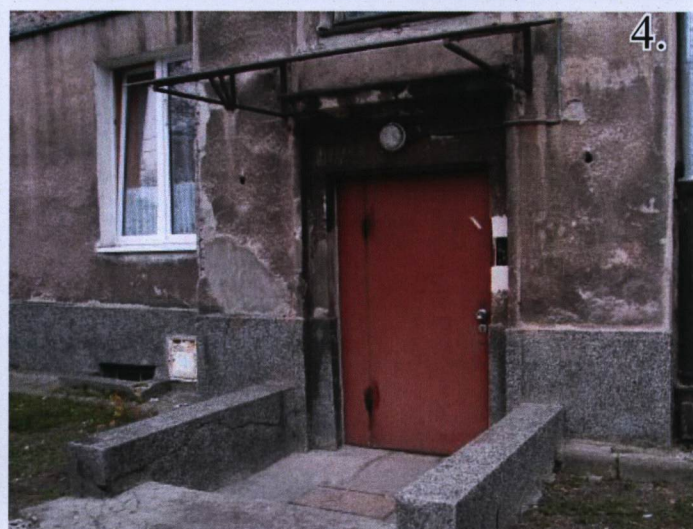
STOLARKA DRZWIOWA: 1. Drzwi zewnętrzne na klatki schodowe - drzwi stalowe, na metalowej ramie, jednodzielne. 2. Drzwi do mieszkań - drewniane, ramowo - płycinowe, jednoskrzydłowe, 4-poziomowe, 4-kwaterowe, malowane farbą olejną na równe kolory. 3. drzwi do piwnicy - drewniane, ramowo - płycinowe, jednoskrzydłowe, 4-poziomowe, 4-kwaterowe, malowane farbą olejną na równe kolory.

3 - 4. Drzwi wejściowe do klatek schodowych w elewacji frontowej.

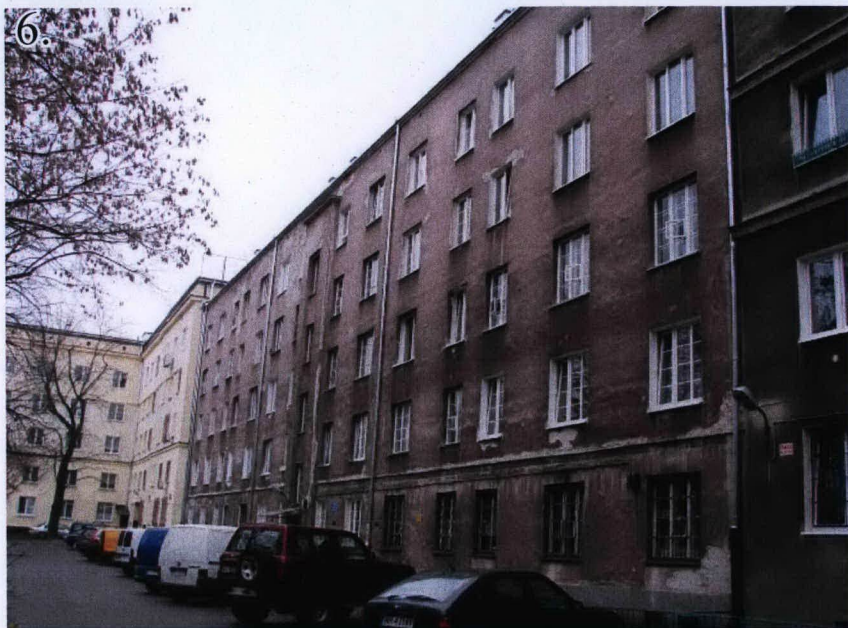
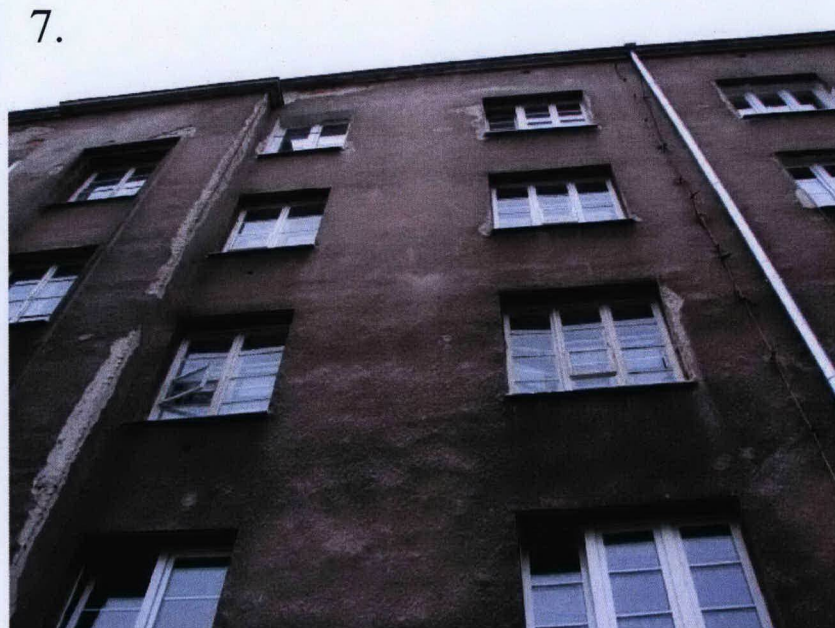
Fundamenty – stan dobry. Stropy – stan dobry. Ściany zewnętrzne – stan dostateczny - zawilgocenie ścian w elewacji tylnej na ostatniej kondygnacji w wyniku wieloletniego braku obróbek blacharskich. Ściany wewnętrzne – stan dobry. Dach (konstrukcja i pokrycie) – stan dobry (bezpośrednio po remoncie), konstrukcja - stan dobry. Posadzki – stan dostateczny. Stolarka zewnętrzna – stan dobry (wtórna). Stolarka wewnętrzna drzwiowa – stan dobry (zachowane ok. 40 procent). Stolarka okienna - dobra (ponad połowa okien wymieniona na nowe z PCV, o rysunku zbliżonym do rysunku okien oryginalnych. Instalacje – kanalizacja, prąd, woda zimna, CO i CW, gaz - wszystkie instalacje czynne.

6 - 7. Elewacja tylna.

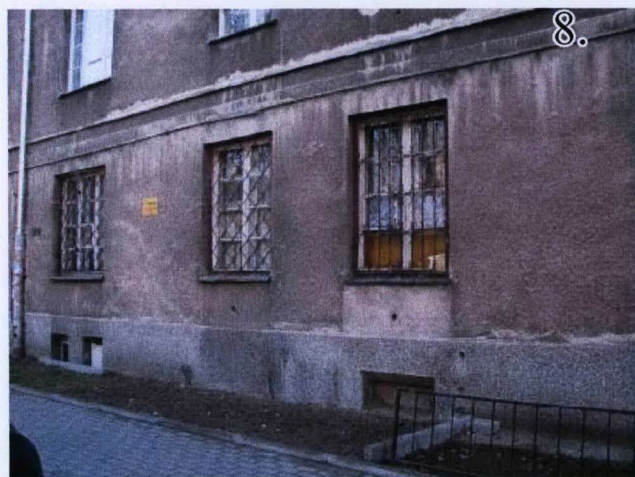
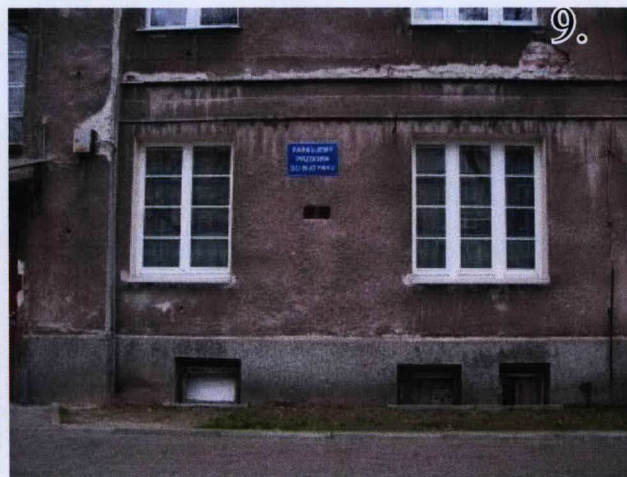
8, 9, 10. Elewacja tylna. Parter.

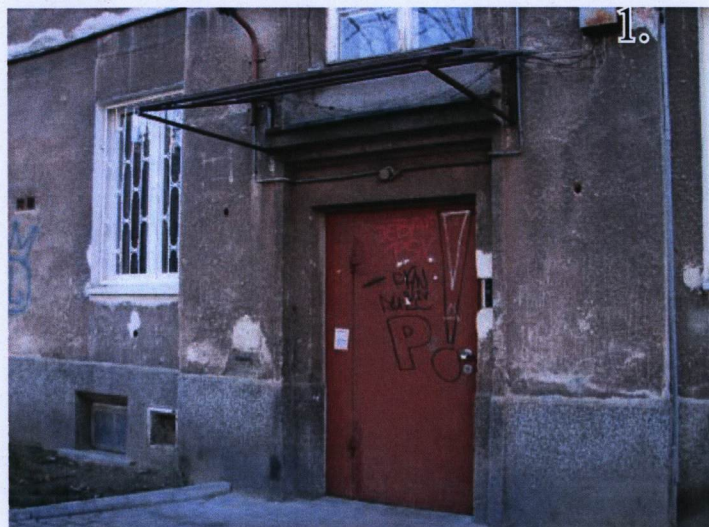
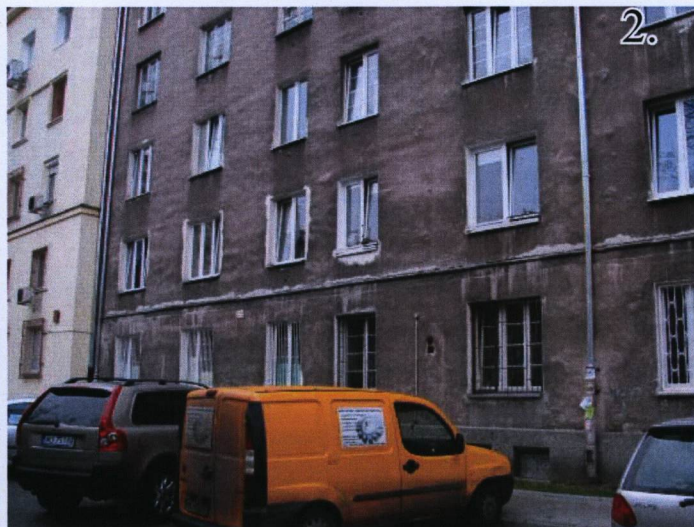
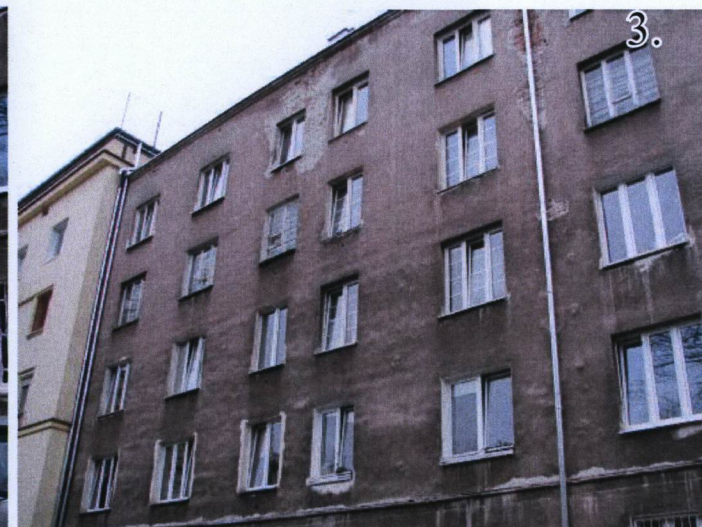
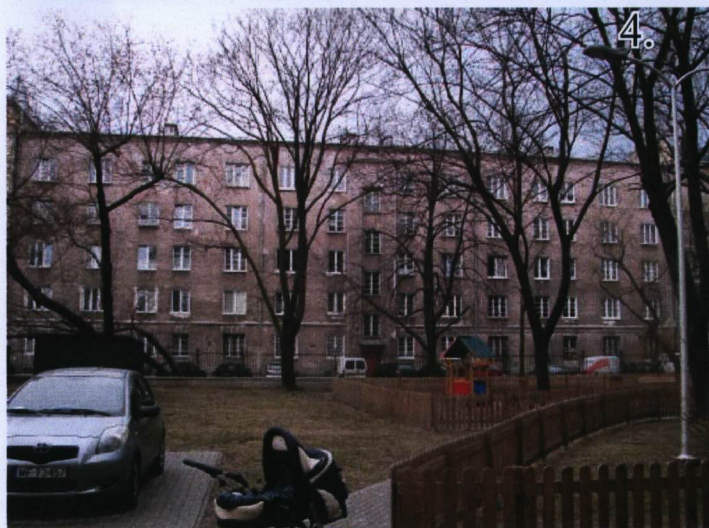
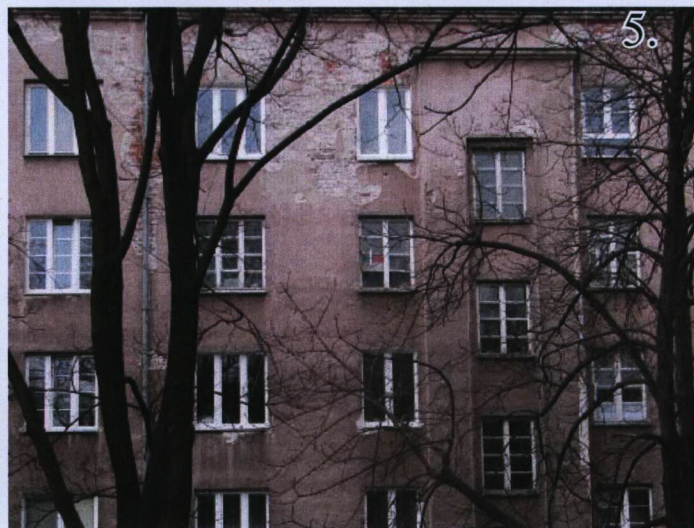
1. Elewacja tylna.
Drzwi wejściowe na klatkę schodową.
- 2 - 3. Elewacja tylna.
Fragment 5 skrajnych osi.
4. Elewacja tylna widziana z podwórka żłobka.
5. Elewacja tylna. Fragment z klatką schodową.

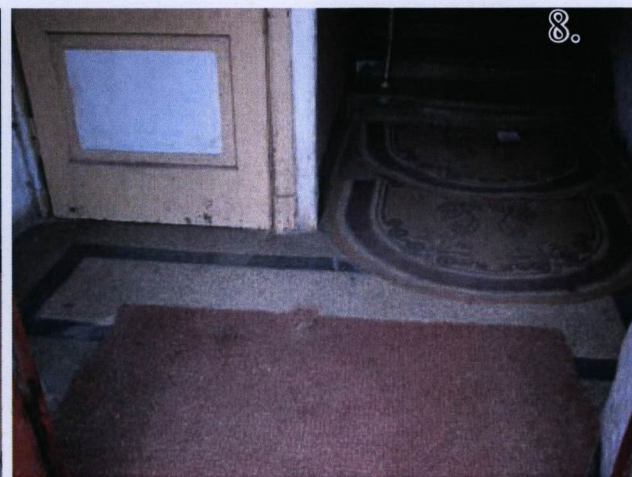
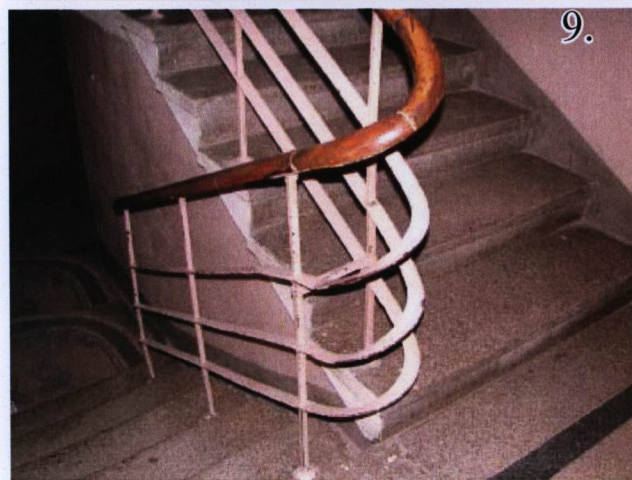
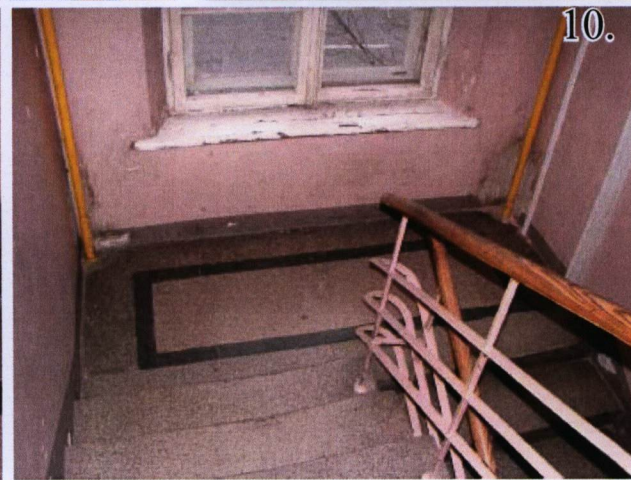
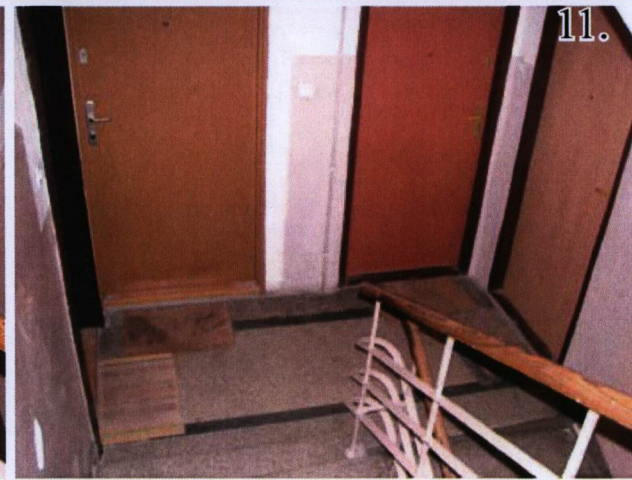
WNĘTRZE, WYPOSAŻENIE: Na bliźniaczych klatkach lastrikowe schody z balustradą metalową z drewnianym pochwytym. Zachowana stolarka i spiżarki.

7. Kondygnacja parteru.

8. Dekoracja podłogi.

9. Schody.

10. Spocznik na półpiętrze.

11. Spocznik na piętrze .

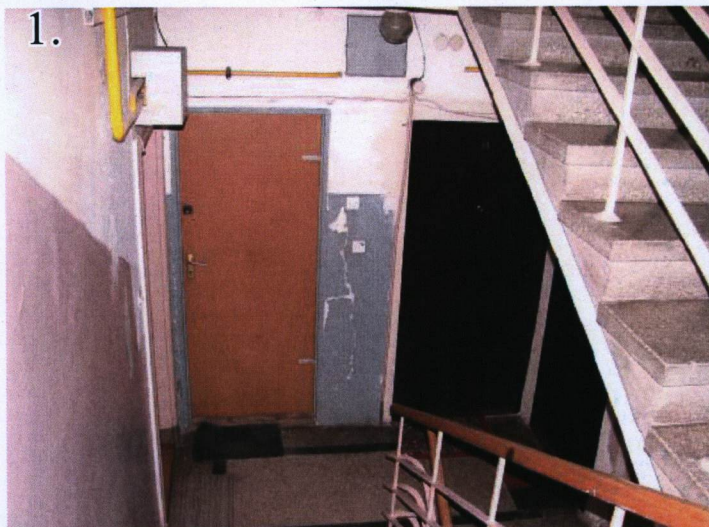
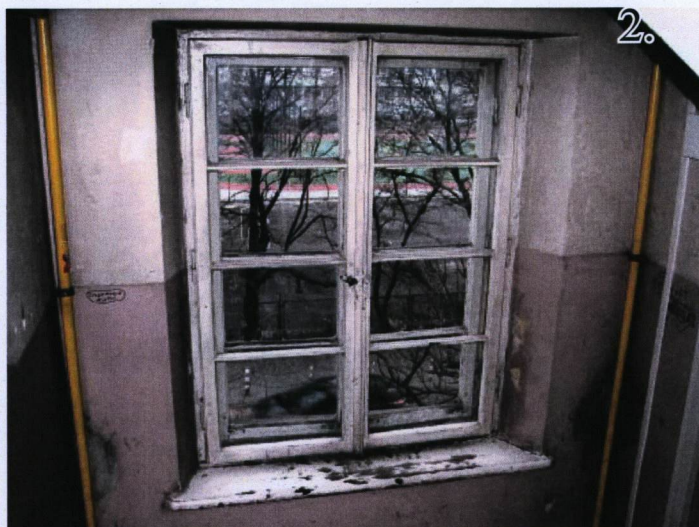
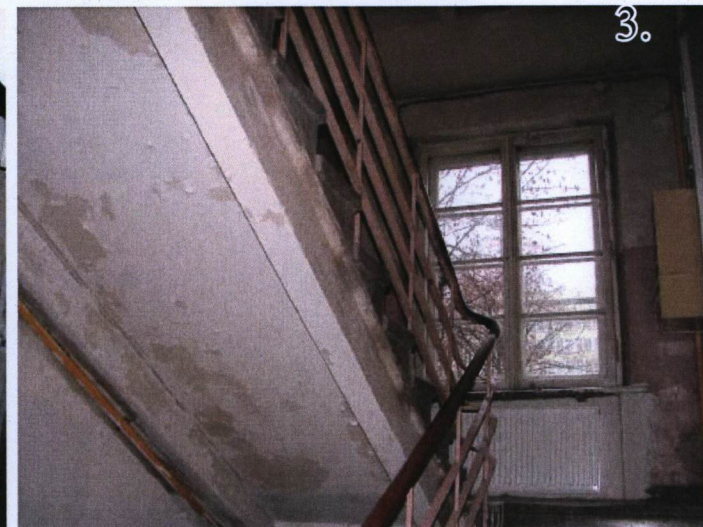
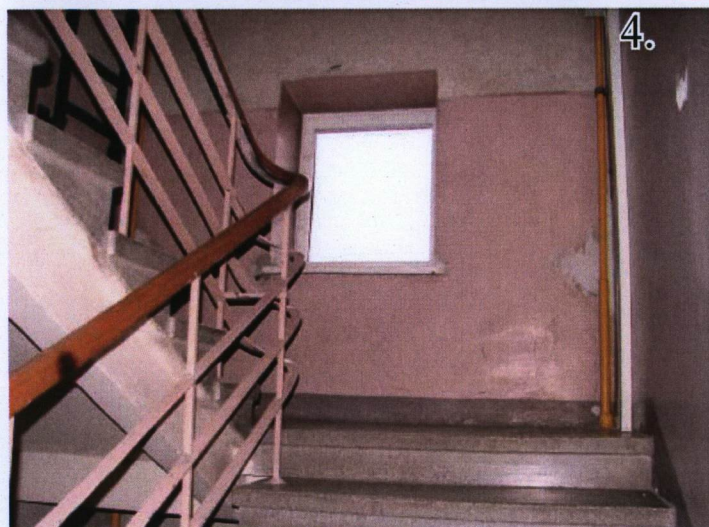
1. Klatka schodowa. Spocznik piętra.
2. Typowe okno na klatce schodowej.
3. Biegi schodów.
4. Okienko na ostatniej kondygnacji w klatce od strony frontowej.
5. Drzwi do mieszkań na ostatniej kondygnacji w klatce od frontu - drzwi na wprost prowadzą do mieszkań w części od podwórka, a drzwi po bokach do mieszkań będących wynikiem rozbudowy w 1970 roku.

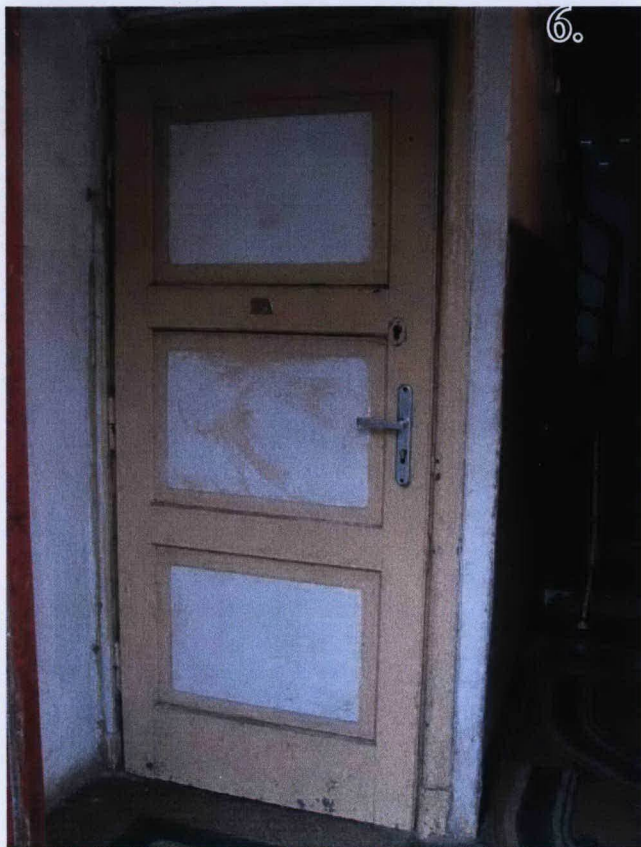
6. Drzwi do piwnicy.

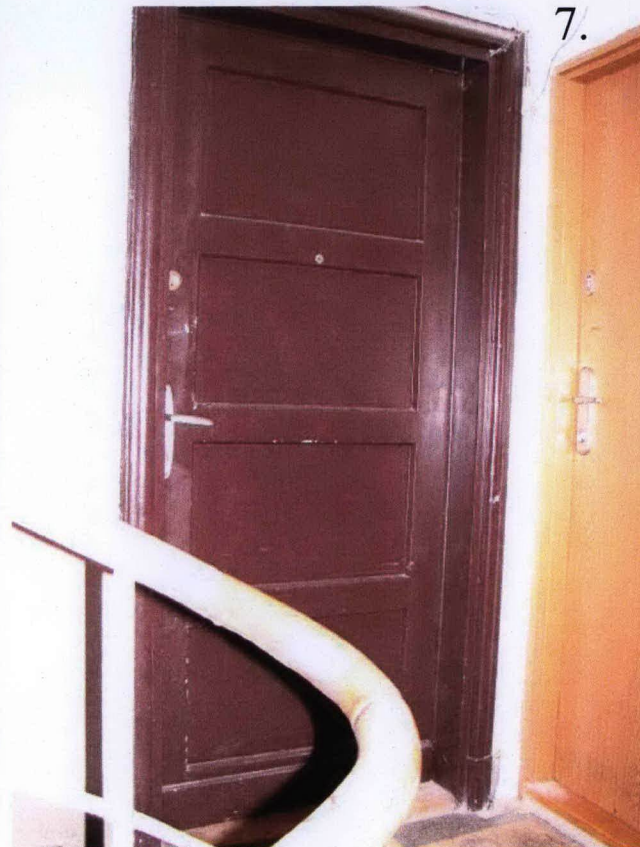
7. Drzwi do mieszkań.

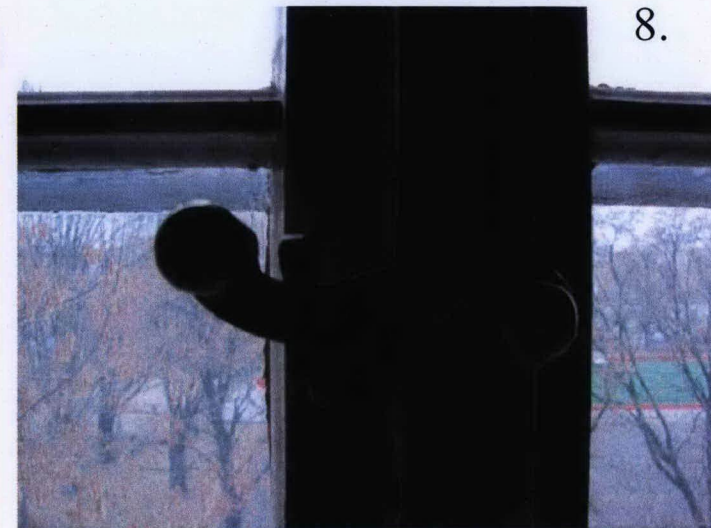
8. Ślusarka okna na klatce.
