DOM MIESZKALNY

ok. 1910

WARSZAWA - WAWER

Warszawa, ul. Derwida 12

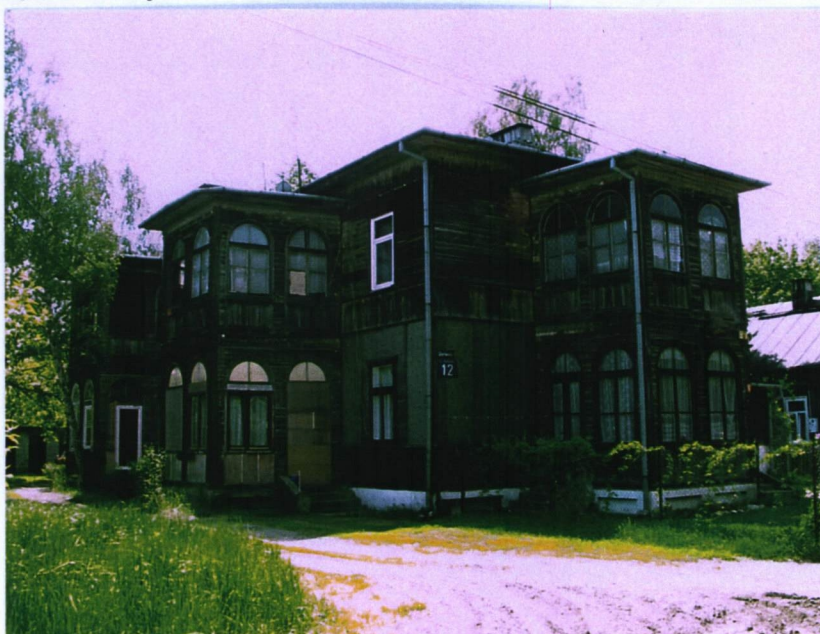
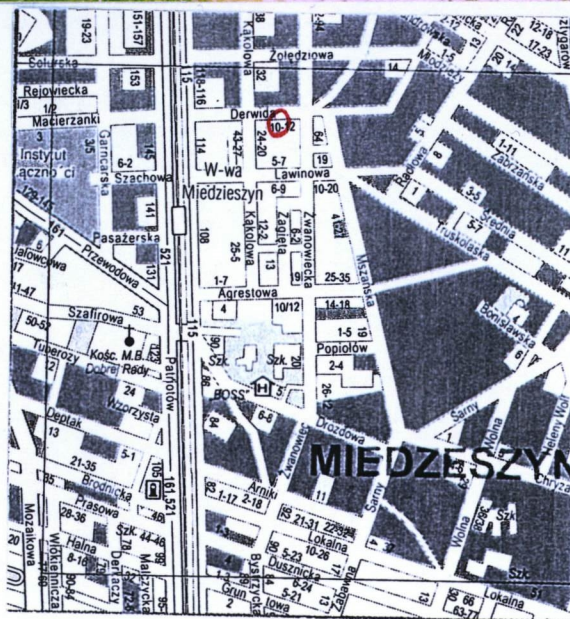
11. Widok ogólny domu od strony północno-wschodniej, rzut, sytuacja, orientacja

Usytuowanie: Budynek usytuowany jest na prostokątnej działce przylegającej do ulicy Cerwida krótszym bokiem, nie ogrodzonej, przylegającej do ogrodzeń sąsiednich posesji. Dom stoi szczytem do piaszczystej leśnej drogi (ulicy), po jej południowej stronie, w pobliżu skrzyżowania z ulicą Żwanowiecką (wyłożoną kostką Bauma). Naprzeciwko niego rozciąga się niezabudowany obszar zalesiony. Wejście na działkę prowadzi od strony wschodniej i zachodniej. Przed domem rozciąga się ogrodzony niskim płotem z drucianej siatki kwiatowy ogródek. Otoczenie budynku od strony południowej i wschodniej obsadzone jest niskimi krzakami tworzącymi żywopłot oraz nielicznymi drzewami lipy (ok. 30 letniej) i sosny.. Na działce poza budynkiem mieszkalnym znajdują się: w północno zachodnim narożniku prowizoryczny garaż wykonany z dykty, pokryty papą, komórki-składziki w centralnej części działki (przy jej wschodniej granicy) oraz drewniana szopa w południowo-zachodnim narożniku.

Plan. Rzut budynku na planie prostokąta, asymetryczny, wąskofrontowy, dwutraktowy, sześciopodziałowy, flankowany przez dwie osie werand, o układzie szeregowym wnętrza. Z trzech stron do korpusu głównego dostawione werandy (cztery), z czwartej (od strony wschodniej) dwie sionki wejściowe. Przy werandzie w elewacji północnej późniejsza przybudówka – ganek (wszystkie dobudówki i i werandy na planie prostokąta.

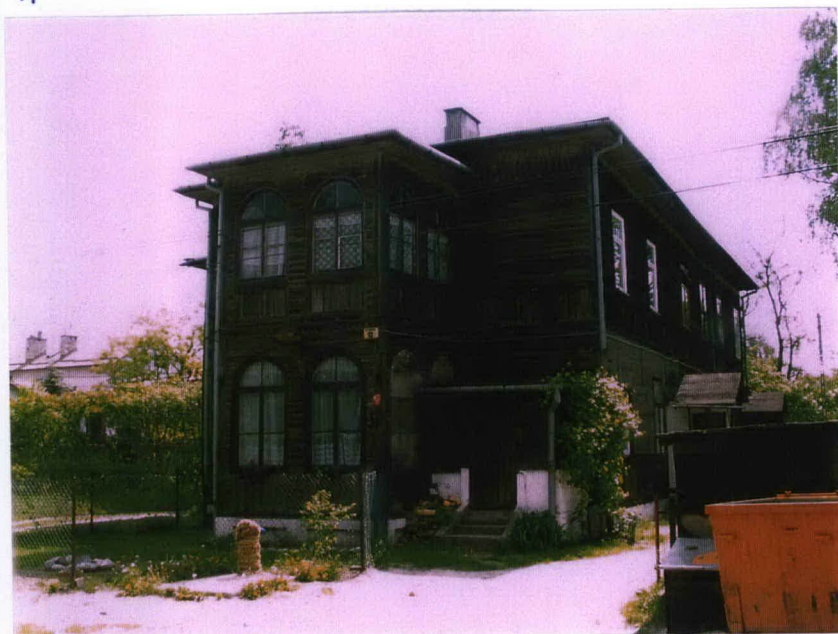
1. Widok od strony północno-zachodniej.
2. Widok od strony wschodniej.
3. Weranda południowa w elewacji wschodniej (od strony południowej).
4. Elewacja południowa.
5. Okno w elewacji południowej.
6. Fragment werandy północnej (widok od zachodu).
7. Fragment klatki schodowej z balustradą.
8. Południowa sień w elewacji zachodniej (od południa).
9. Sień północna w elewacji zachodniej.
10. Drzwi wejściowe do sieni.
11. Balustrada schodów w parterze klatki schodowej.

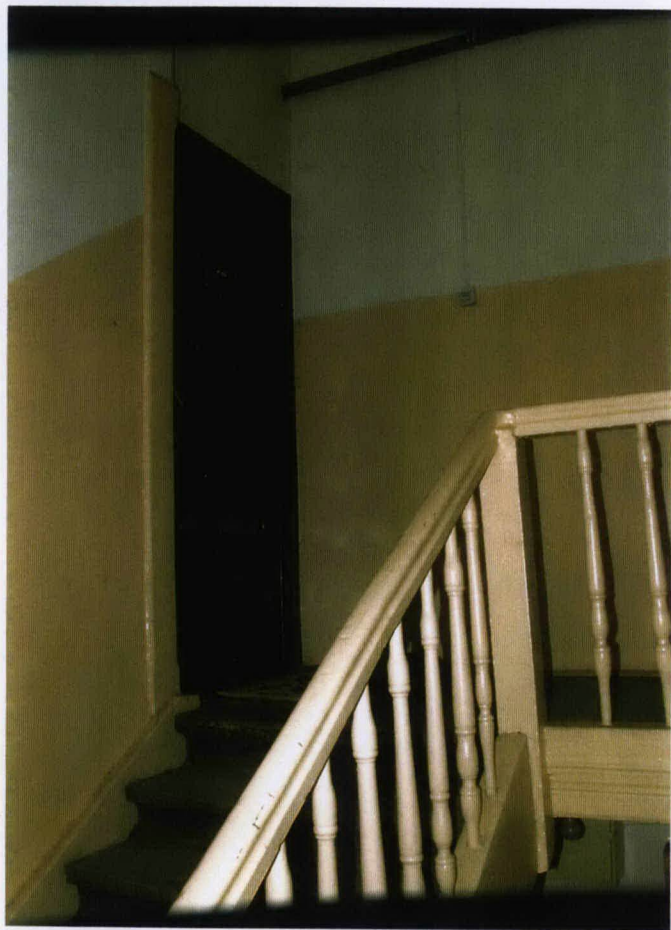
7

Schody: zewnętrzne drewniane, policowe, bez balustrady (przed drzwiami w ganku od południa) oraz wylewane cementowe. Wewnętrzne drewniane, zabiegowe, z ozdobnie profilowanym pochwytem oraz toczonymi tralkami.
