KAMIENICA

1914 r.

00-528 W A R S Z A W A

4. Adres UL. HOŻA 1

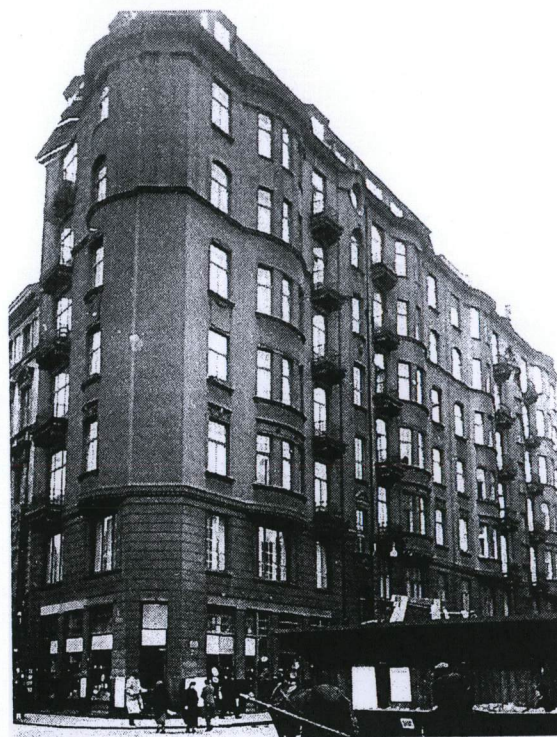
127. Hoża 1/1A - kamienice
Sukiertów. Stan z 1939 r.

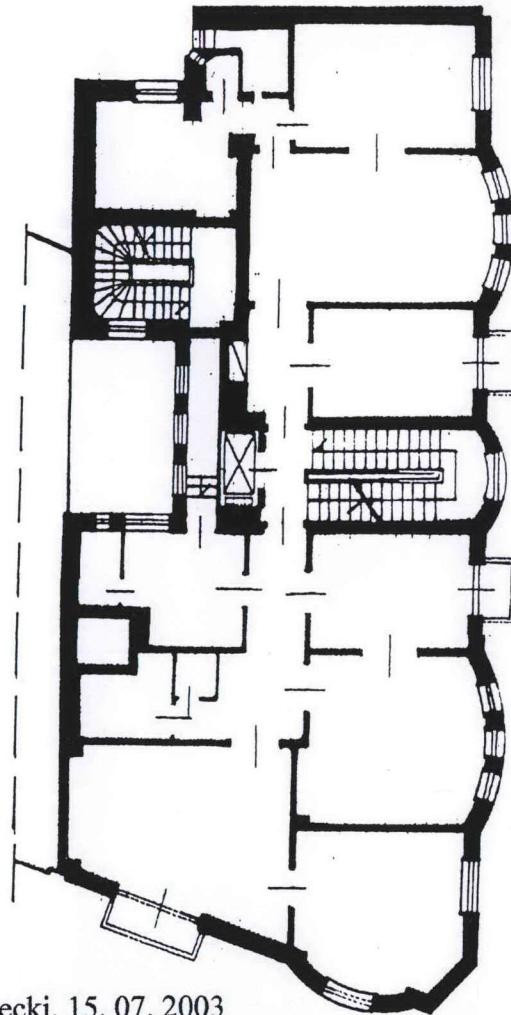
Rzut II piętra

Na rzucie wydłużonego czworoboku, dwu i półtraktowa z pionem komunikacyjnym i wentylacyjnym przesuniętym z osi w stronę zachodnią. Z przednią częścią sieni skomunikowana jest główna klatka schodowa, z tylną nieczynna klatka kuchenna, szyb wentylacyjny, zejście do piwnic. W przyziemiu sklepy z wejściami od frontu, aktualnie remontowane i modernizowane. Rozplanowanie kondygnacji mieszkalnych o prawie niezmiennym układzie-w większości mieszkań likwidacji uległa wąska służbówka przylegająca do kuchni oraz drzwi wiodące na klatkę kuchenną.

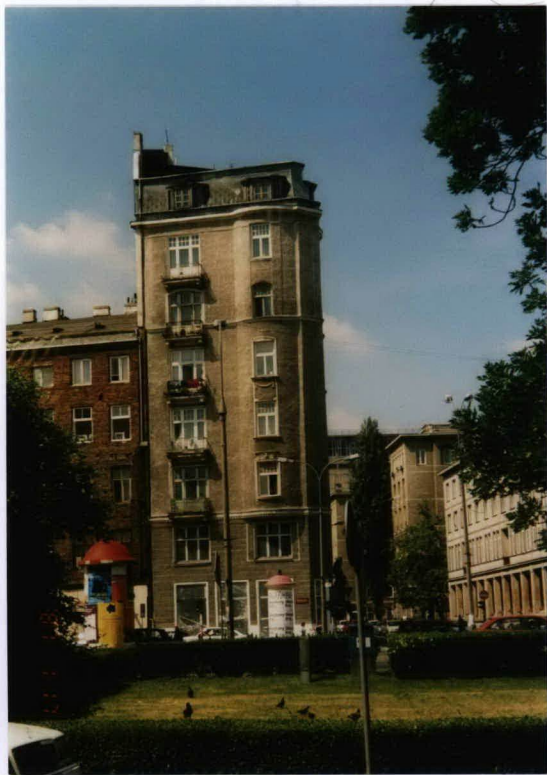
2

1. Widok ogólny z Placu Trzech Krzyży
2. Elewacja wschodnia
3. Widok ogólny od zachodu
4. Widok ogólny od pld. zachodu
5. Fasada, fragment
6. Fasada, fragm. partii środkowej

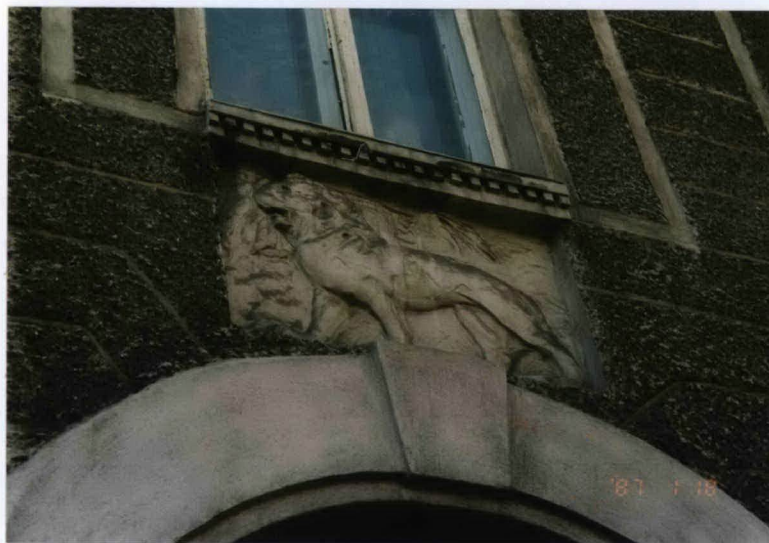
9

ząbkowymi gzymsami kordonowymi ponad pierwszym i czwartym piętrem, zwieńczone gzymsem koronującym odcinającym kondygnację mansardową. W poziomie parteru cokół przeparty wysokimi, prostokątnymi witrynami oraz półkoliście zamkniętym wejściem o łuku ujętym w szeroką opaskę z klincem. Nad klincem umieszczona płaskorzeźba przedstawiająca lwa.

7. Fasada, fragment
8. Fasada, wejście główne
9. Fasada, dekoracja nad łukiem wejścia głównego
10. Fasada, dekoracja pod oknem klatki schodowej
11. Elewacja wschodnia, fragment

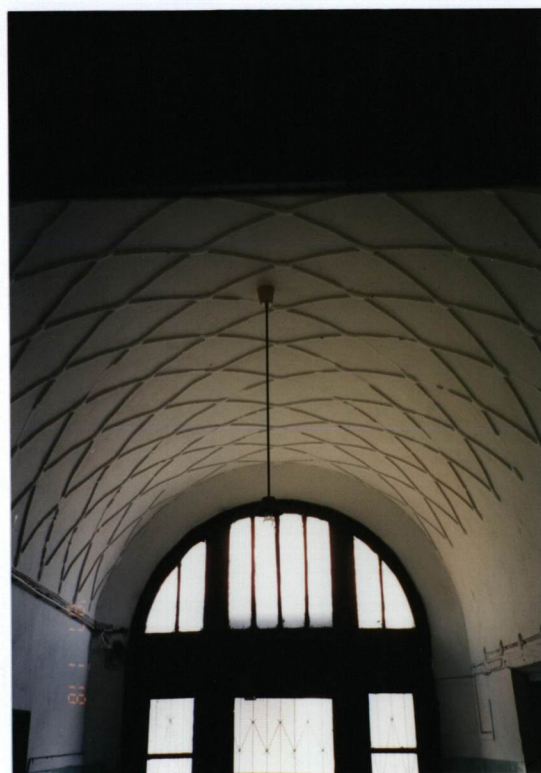
15

Starannie opracowano zarówno wspólne przestrzenie komunikacyjne jak i wyposażenie i wystrój lokali mieszkalnych. Sien parteru przekryto kolebką ozdobioną dekoracją sztukatorską w postaci ukośnej siatki z owalnymi guzami na przecięciach. Naścianie wschodniej u podstawy sklepienia zachowane są relikty dekoracji w postaci fryzu złożonego z ciągu kwadratowych obramień i przeciągniętej ponad nimi wstęgi ornamentu sznurowego przeplatanej owalnymi guzami. Posadzka lastrykowa w odcieniach różu i szarości z czarnym obramieniem i ozdobiona centralnie umieszczoną gwiazdą złożoną z ośmiu dwubarwnych rombów i wpisaną w okrąg złożony z pięciu rzędów wielobarwnej mozaiki. Na zamknięciu sieni cztery stopnie z różowego lastryka ujęte policzkami prowadzą na płytki podest (różowy z czarnym obramieniem)

12. Elewacja wschodnia, fragment
13. Elewacja wschodnia, fragm. wykusza
14. Elewacja wschodnia, fragment
15. Sień, fragm. sklepienia
16. Sień, fragm. części tylnej, pld.

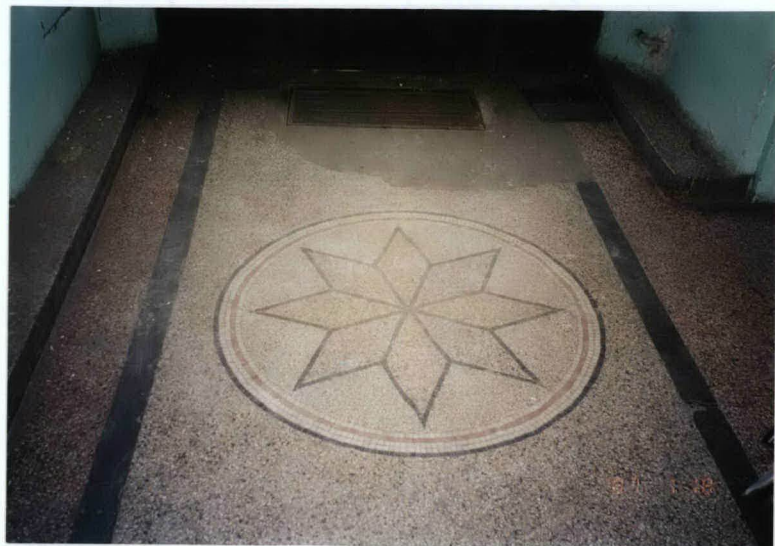
17

17. Sień, dekoracja posadzki
18. Główna klatka schodowa, fragm. balustrady
19. Główna klatka schodowa, fragm.
20. Główna klatka schodowa, drzwi do mieszkania

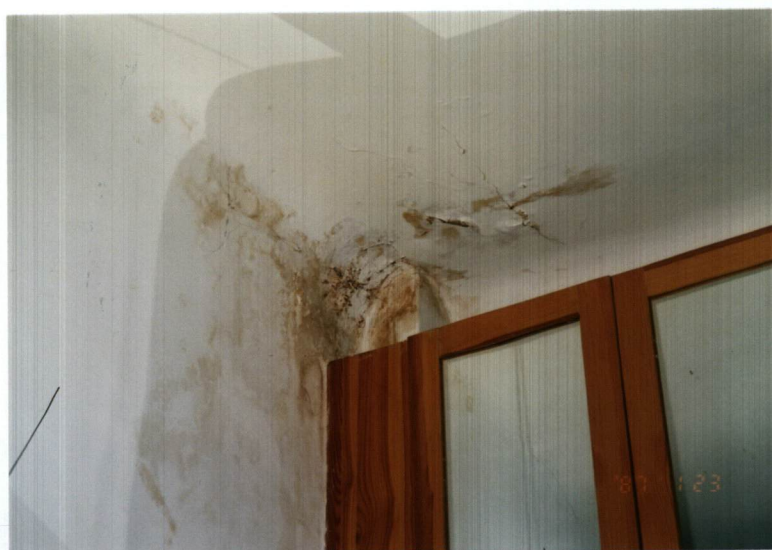
29

25. Dekoracja sztukatorska sufitu
26. Dekoracja sztukatorska sufitu
27. Dekoracja sztukatorska sufitu
28. Dekoracja sztukatorska sufitu
29. Fragm. zalanego sufitu w pokoju VII piętra /mansarda/

20. Najpilniejsze postulaty konserwatorskie Postuluje się zrekonstruowanie nieistniejącej zachodniej części kamienicy, zgodnie z zachowanymi przekazami ikonograficznymi. Zanim podjęte zostaną prace rekonstrukcyjne koniecznym jest naprawa nieszczelnego pokrycia dachu i ew. obróbek blacharskich, zabezpieczenie ściany zachodniej przed zalewaniem i przemarzaniem. Konieczny jest nadzór konserwatorski nad wszelkimi pracami remontowo-budowlanymi, zwłaszcza na poziomie parteru
