Nr 353

DOM MIESZKALNY /KAMIENICA/

4. Adres ul. Hoża 41

Budynek wzniesiony w roku 1910 wg projektu arch. Józefa Napoleona Czerwińskiego. Wczesnomodernistyczna, z elementami dekoracji secesyjnej.

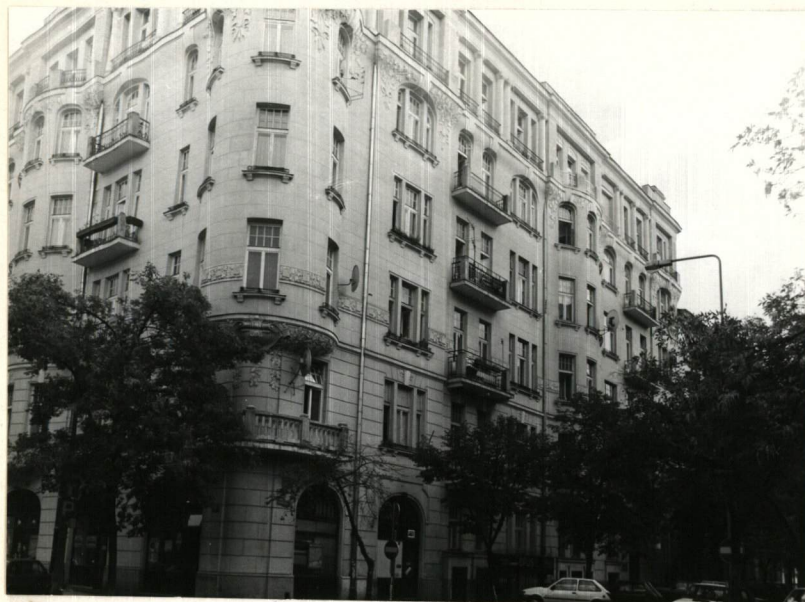
1. Elewacja od strony ulicy
Poznańskiej
2. Górna część elewacji od
strony ulicy Poznańskiej
3. Dolna część wykusza od
strony ulicy Poznańskiej

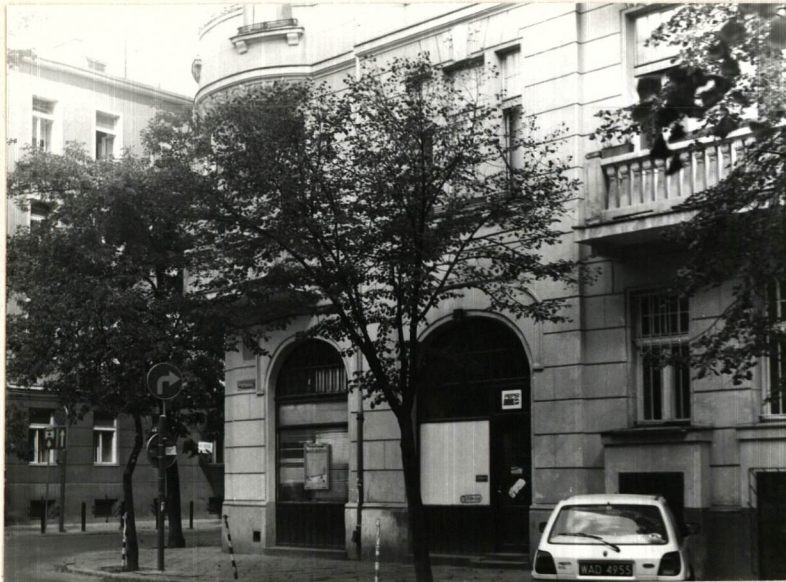
- 8. Dolna część elewacji od strony ulicy Poznańskiej
- 9. Dolna część elewacji od strony ulicy Poznańskiej
- 10. Elewacja podwórzowa

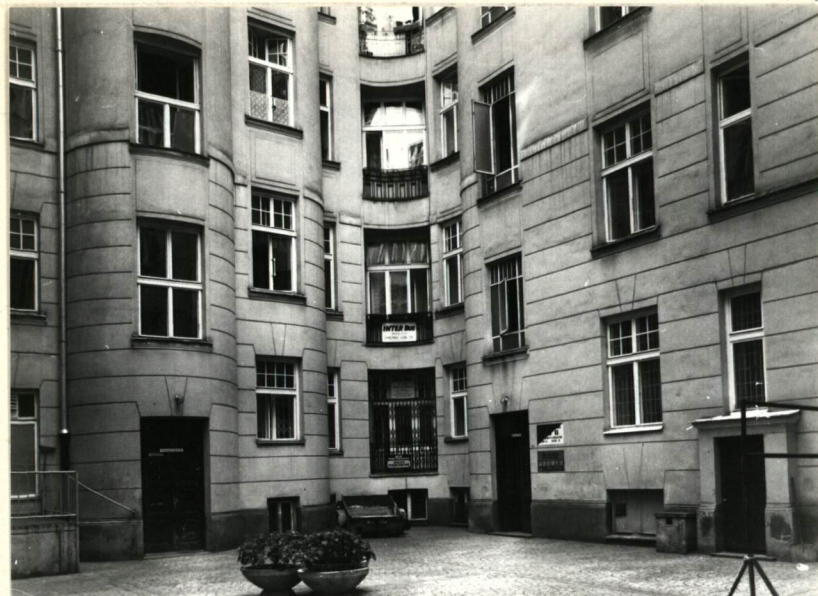
- 11. Elewacja podwórzowa
- 12. Elewacja podwórzowa
- 13. Elewacja podwórzowa
