KARTA EWIDENCYJNA ZABYTKU ARCHITEKTURY I BUDOWNICTWA

DOM MIESZKALNY

1938-1942 (?)

ul. Dynasy 16

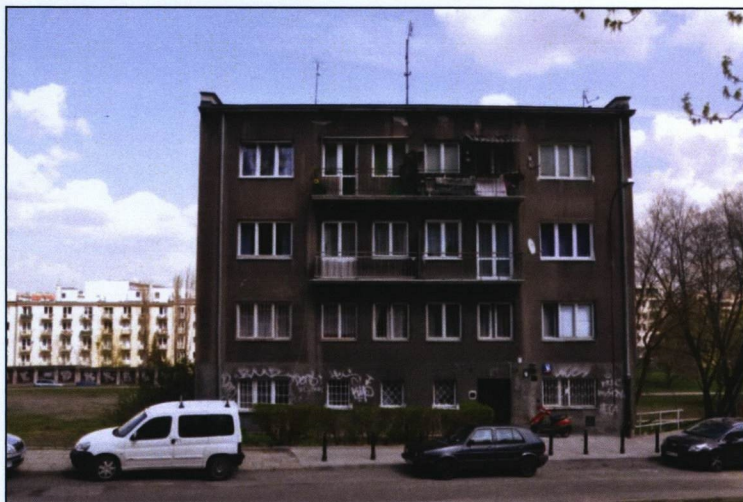
1. Widok ogólny elewacji frontowej

ELEWACJE: Fasada: otynkowana, 6-osiowa, w kondygnacjach 3 i 4 cztery centralne osie spięto wspólnymi balkonami. Kondygnacja przyziemia zaakcentowana przez zastosowanie okładziny z lastrika. Całość wieńczy wydatny gzyms koronujący. Elewacja wschodnia (tylna): otynkowana, 8-osiowa, podziały wertykalne silnie zaakcentowane wstęgą okien klatki schodowej oraz przez dodanie w skrajnej płn. osi balkonów. Kondygnacja przyziemia nieco cofnięta z lica muru, otrzymała okładzinę z lastrika. Całość wieńczy wydatny gzyms koronujący. Elewacja północna (szczytowa): otynkowana, ślepa, cokół zaakcentowany lastrikową okładziną. Elewacja południowa (szczytowa): otynkowana, 3-osiowa, dwie osie od zach., zajmujące mniej niż połowę powierzchni elewacji, wypełniają okna 1- i 2-dzielne, cokół pokryty lastrikową okładziną. Pozostała powierzchnia ściany ślepa. Całość zwieńczona wydatnym gzymsem koronującym.

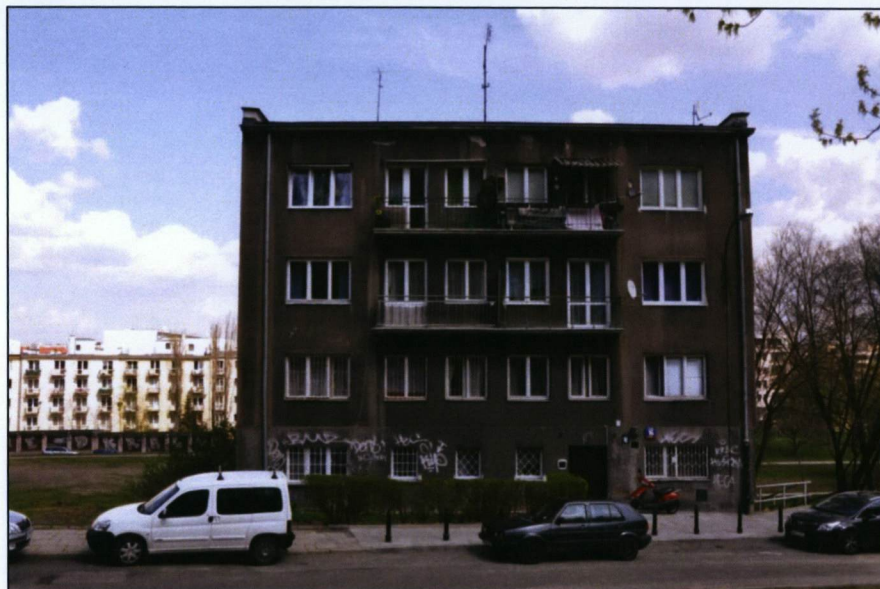
nr 1 Elewacja frontowa (zach.)

1. Remont balkonów tylnej elewacji
2. Remont elewacji

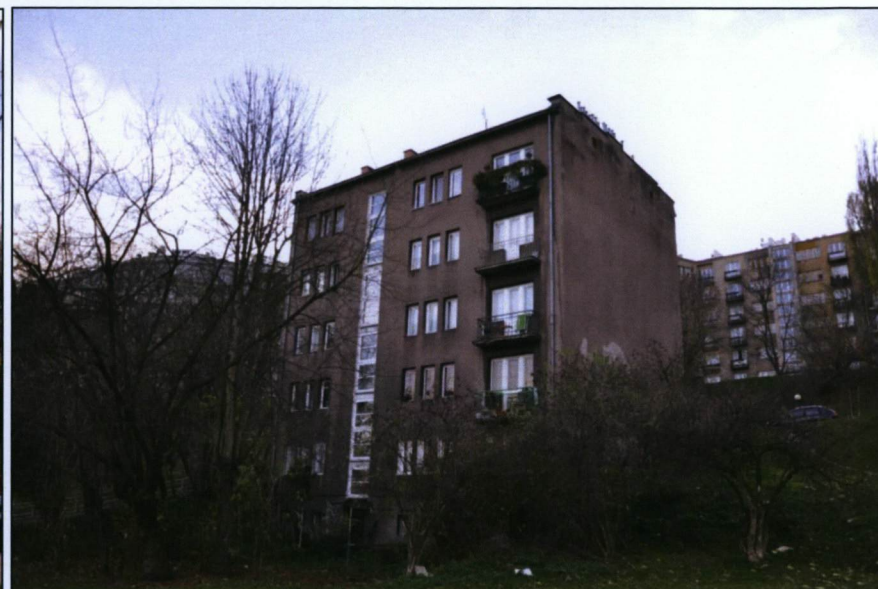
nr 2 Elewacja tylna (wsch.)

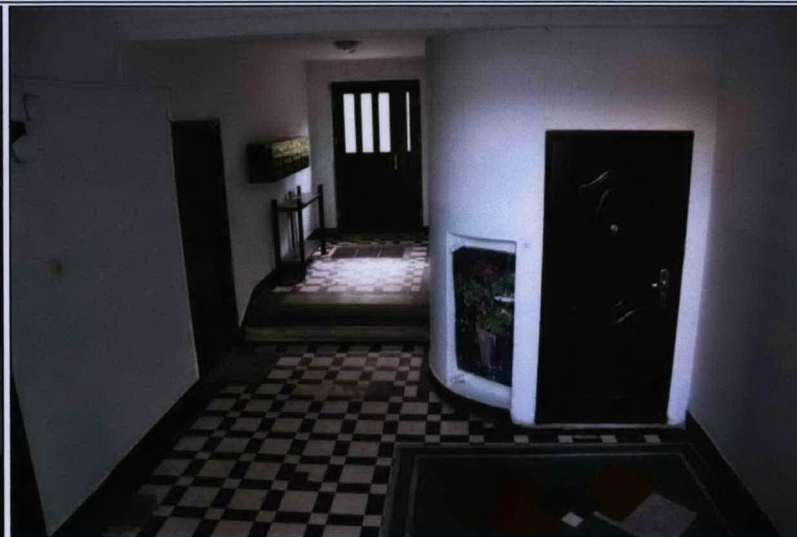
Posadzki: w piwnicach - posadzka cementowa, hall wejściowy – białe-czarne płytki układane w geometryczny wzór, klatki schodowe - biegi schodów wylewane lastriko, podesty – białe-czarne płytki układane w geometryczny wzór, lokale - parkiet drewniany układany w jodełkę, w łazienkach pierwotnie mozaika o kostkach w kształcie klepsydry, ułożona naprzemiennie kolorami białym i czarnym.

- nr 5 Widok hallu i klatki schodowej (w kierunku wsch.)
 nr 6 Widok hallu i klatki schodowej (w kierunku zach. - wyjścia)
 nr 7 Widok typowego podestu z wejściami do lokali
 nr 8 Widok typowego podestu na półpiętrze
 nr 9 Bariera schodów
 nr 10 Widok z podestu na półpiętrze

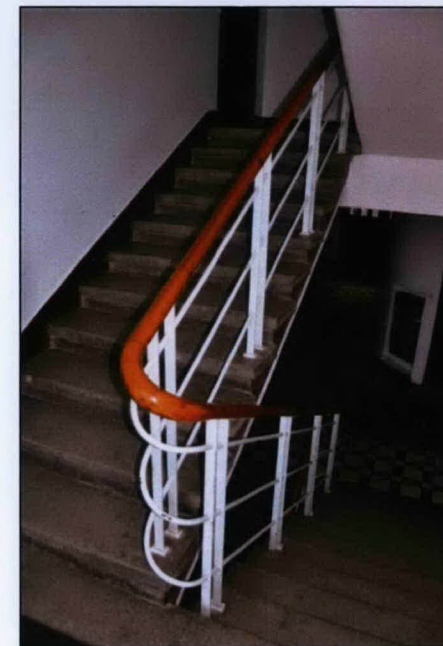
nr 9

Schody: hallu wejściowego wylewane betonowe, jednobiegowe, dwustopniowe, pokryte wieloziaństym białym-szarym lastriko; klatki schodowej o konstrukcji żelbetowej, wspornikowe, prefabrykowane, dwubiegowe, pokryte białym-szarym lastriko; balustrada stalowa, złożona ze zdublowanych, pionowo umocowanych płaskowników, połączonych w poziomie trzema prętami; pochwyt drewniany.

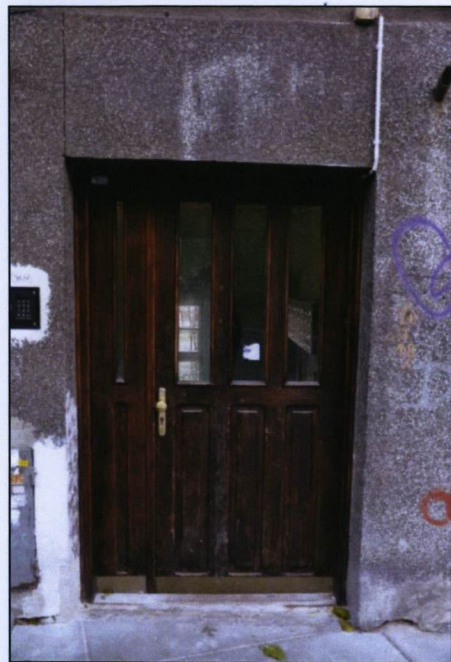
Drzwi: zewnętrzne: główne wejściowe od zach. wtórne, drewniane, 2-skrzydłowe, asymetryczne, szklone. Drzwi wejściowe boczne, od podwórza oryginalne, drewniane, ramowo – płycinowe, 1-skrzydłowe. Wewnętrzne: do lokali drewniane, 1-skrzydłowe, z okładziną z kwadratowych elementów drewna, ciętego wzdłuż słoju i układanego naprzemiennie: słojami pionowo i poziomo, klamki w kształcie kul; w lokalach drzwi drewniane w drewnianych ościeżnicach z profilowanymi opaskami - 1- i 2-skrzydłowe, częściowo szklone z mosiężnymi klamkami.

nr 11 Drzwi wejściowe od frontu (wtórne)

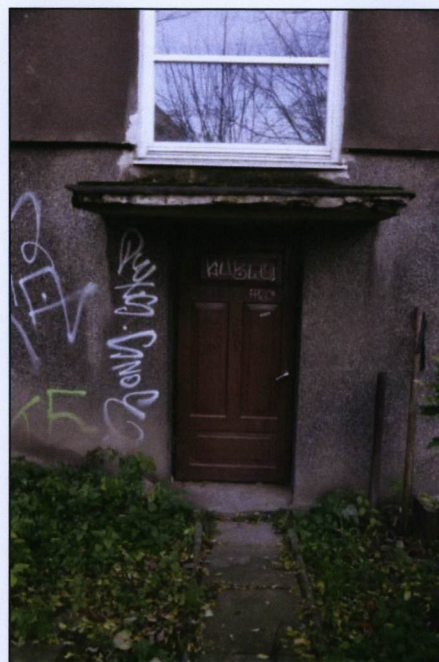
nr 12 Drzwi wejściowe tylne od wsch. (oryginalne)

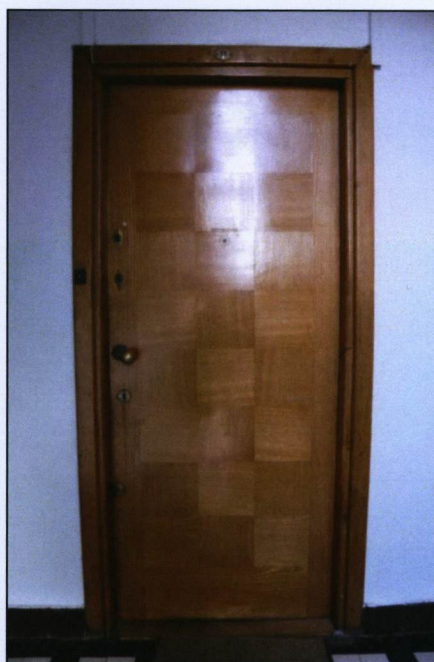
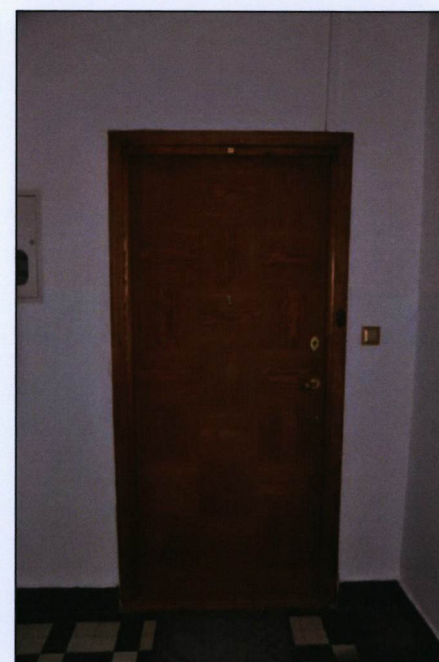
nr 13 Drzwi do lokalu (oryginalne)

nr 14 Drzwi do lokalu (oryginalne)

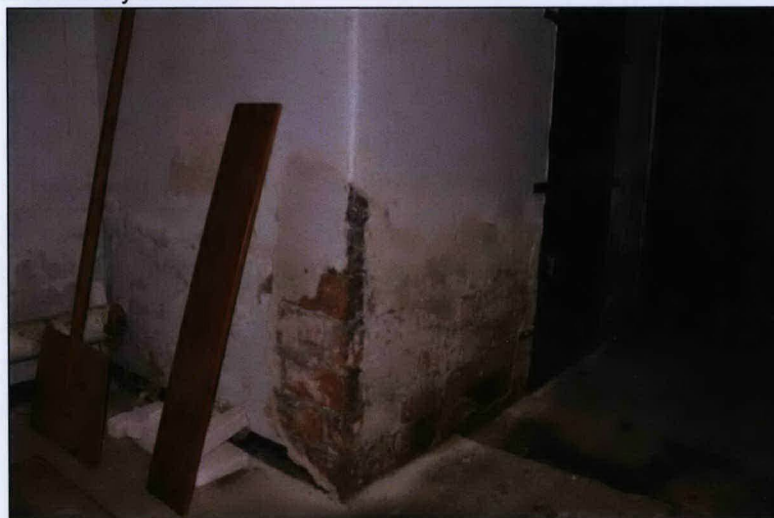
- fundamenty – zawilgocone
- ściany nośne w stanie dobrym
- stropy w stanie dobrym
- dach i pokrycie w stanie dobrym
- rynny, rury spustowe i obróbki blacharskie w stanie dobrym
- tynki i okładziny elewacji w stanie dostatecznym
- balkony (podesty): w stanie dobrym (fasada) i złym (tylna elewacja)
- wystrój wewnętrzny w stanie dobrym

nr 19 Fundamenty (widoczne zawilgocenie)
