KARTA EWIDENCYJNA ZABYTKÓW
ARCHITEKTURY I BUDOWNICTWA

DOM MIESZKALNY /KAMIENICA/

WARSZAWA

**DOM MIESZKALNY – KAMIENICA
UL. KRUCZA 3**

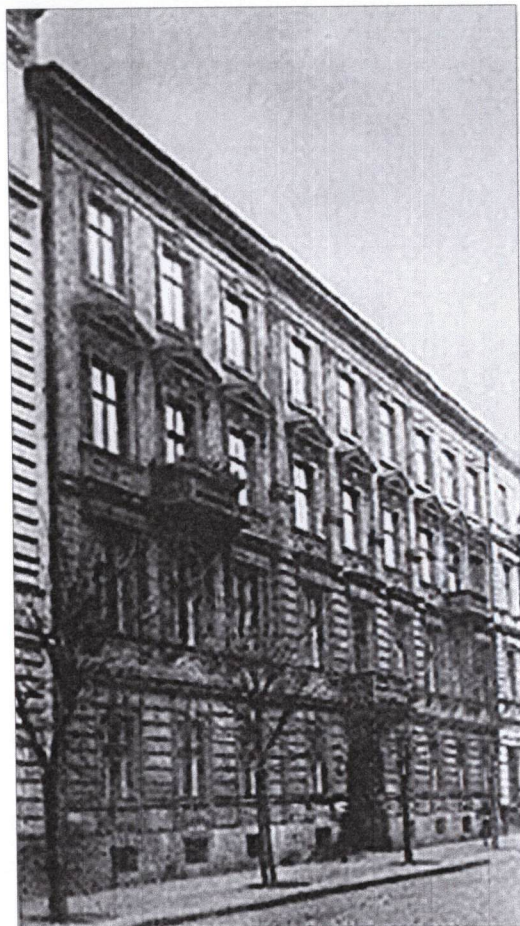
Budynek (patrz zdjęcie z Referatu Gabarytów) miał skromny wystrój fasady, utrzymany w formach wczesnego renesansu włoskiego, złożony z: poziomych boniowań w kondygnacji pierwszej i w kondygnacji II-ej ryzalitu środkowego; opasek okiennych w kondygnacji IV-ej; odcinków gzymsów nadokiennych; trójkątnych oprofilowanych naczółków i stylizowanych kartuszy (nad oknami kondygnacji III-ej). Balkony, umieszczone w kondygn. II – na osi budynku oraz w kondygn. III w osiach 2-ej i 8-ej miały prostokątne płyty oparte na konsolach oraz tralkowe balustrady.

KRUCZA 3, OKOŁO 1938 r.

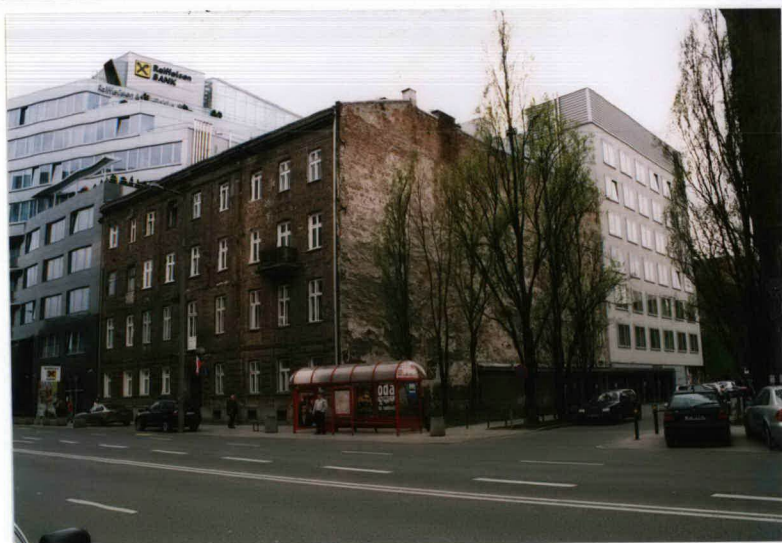
Elewacje. Budynek frontowy - fasada IV-kondygnacyjna 9-osiowa, z płytkim ryzalitem w trzech osiach środkowych; z otworem bramnym zamkniętym półkoliście, usytuowanym na osi; ponad którym drzwi balkonowe i wsporniki nie zachowanej płyty balkonowej; w kondygnacji III-iej w drugiej osi od pn. zachowana silnie uszkodzona kamienna płyta balkonu z wtórną balustradą z drewnianych listew; w anal. osi od pd – częściowo zamurowane drzwi balkonowe. Z wyjątkiem partii cokołu fasada pozbawiona tynków, ze śladami pierwotnego wystroju w postaci: boniowania w parterze, gzymsów kordonowych, lizen (pilastrów). Okna wszystkie prostokątne, w II-iej kondygnacji większe. **Ściana północna** kamienicy ślepa, z pozostałościami tynku.

1. Fasada kamienicy
2. Fasada i elewacja boczna kamienicy
3. Fragment fasady z otworem bramnym
4. Fragment fasady – balkon III-ej kondygnacji
5. Fragment fasady - pozostałości boniowania i gzymsów

20. Najpilniejsze postulaty konserwatorskie <p>Wykonanie ekspertyzy stanu elementów konstrukcyjnych. Remont generalny. Odtworzenie wystroju elewacji.</p>

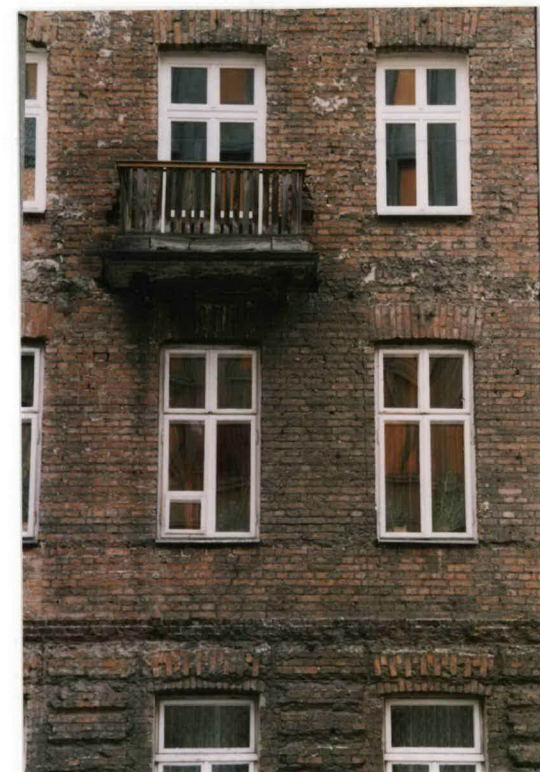
3

Przejazd bramny: otwory bramne zamknięte półkoliście, w przyulicznym zachowany jeden żeliwny odbój w kształcie konsoli, w otworze od strony podwórza – oba odboje. Brama dwuskrzydłowa, wtórna, drewniana, ramowa z poziomym deskowaniem, nadświetle niskie, wypełnione deskami.

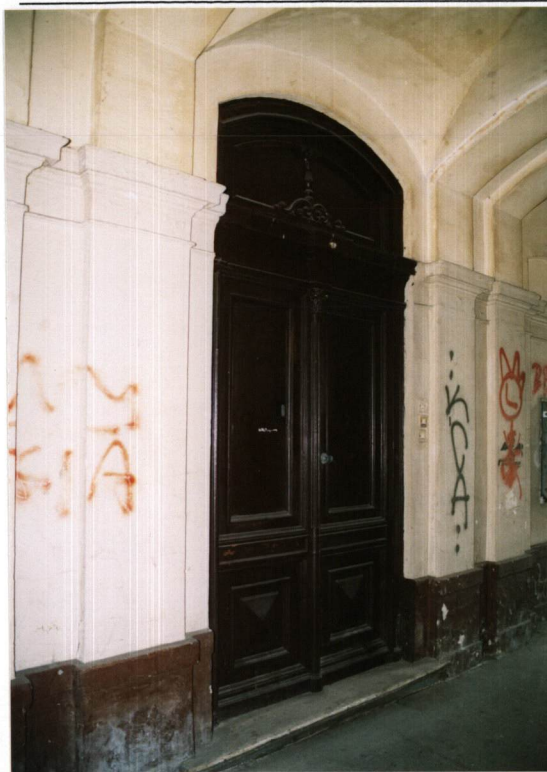
7

6. Wnętrze przejazdu bramnego – widok w stronę podwórza
7. Drzwi w przejeździe bramnym
8. Fragment elewacji tylnej budynku frontowego, widoczne obmurowanie nie zachowanej studzienki przyściennej

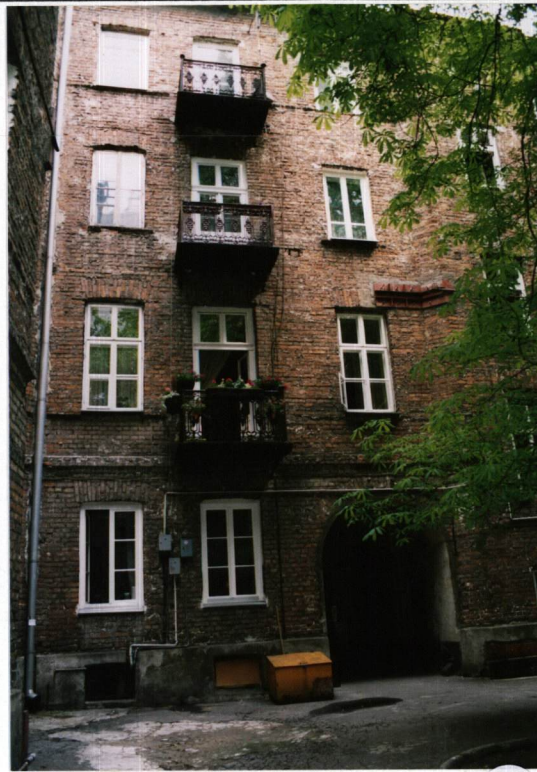
9

9. Fragment elewacji tylnej budynku frontowego
10. Fragment oficyny bocznej południowej
11. Żeliwny balkon na elewacji tylnej budynku frontowego
12. Spód płyty balkonowej

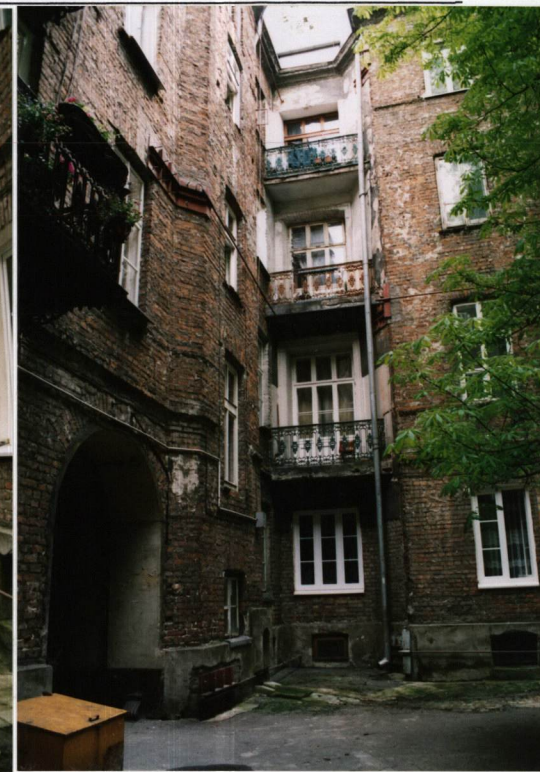
10

Oficina południowa 6-osiowa, w osi skrajnej od wschodu z prostokątnym uskokiem, w którym w kondygnacjach II-IV balkony o betonowych płytach, z żeliwnymi balustradami (jak w budynku frontowym), okno w parterze tej osi oraz drzwi balkonowe oraz okna osi 5-iej od wsch. - trójskrzydłowe, 9-kwaterowe; pozostałe okna dwuskrzydłowe, 6-kwaterowe. W 3-iej osi od wschodu płytki ryzalit klatki schodowej, w którym drzwi wejściowe drewniane, dwuskrzydłowe, pełne, z dekoracją z oprofilowanych płycin, nadświetle przeszklone, podzielone listewkami na trzy kwatery. **Oficina północna** 5-osiowa, z głębokim uskokiem w osi skrajnej od wsch., gdzie wejście na klatkę schodową poprzedzone kilkoma stopniami; drzwi wejściowe – jak w oficynie pn; w osi skrajnej od zachodu okna duże, trójskrzydłowe, 9-kwaterowe.

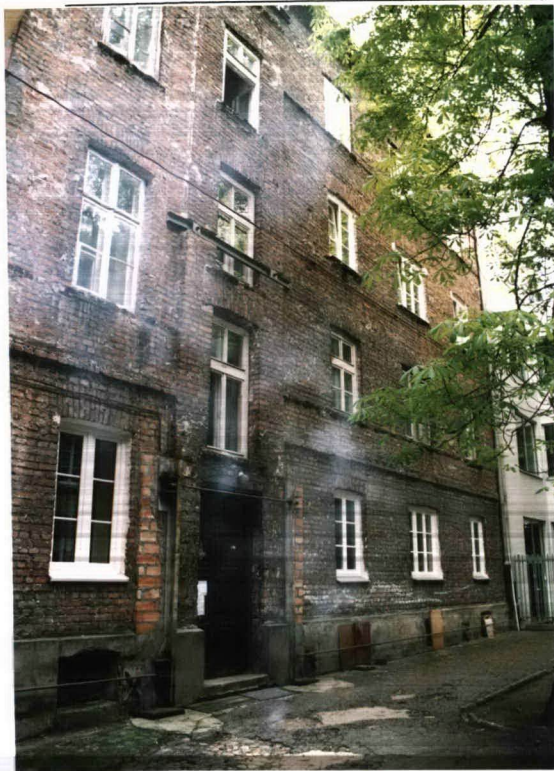
13

13. Elewacja oficyny południowej
14. Elewacja oficyny północnej
15. Fragment oficyny północnej
16. Drzwi na klatkę schodową w oficynie północnej
17. Klatka schodowa w budynku frontowym

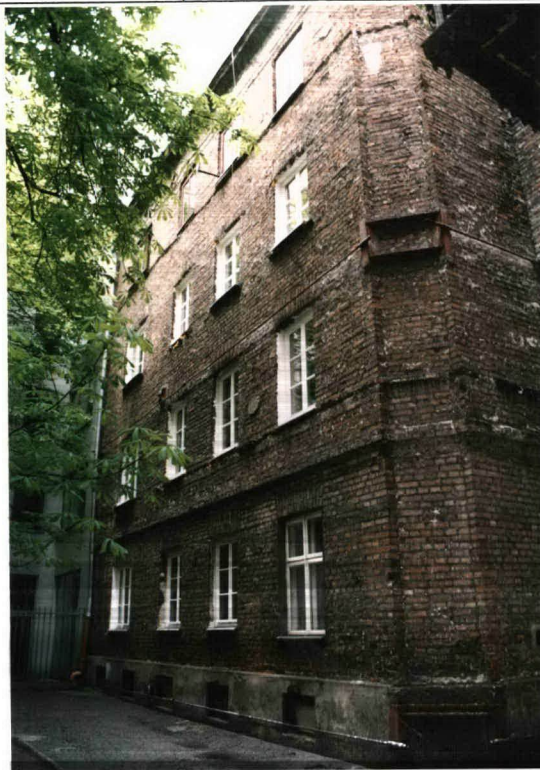
14

Oficyny boczne IV-kondygnacyjne, pozbawione tynku i wystroju, z czytelnym przebiegiem gzymsów kordonowych (ponad parterem, pod oknami kondygnacji II i IV).

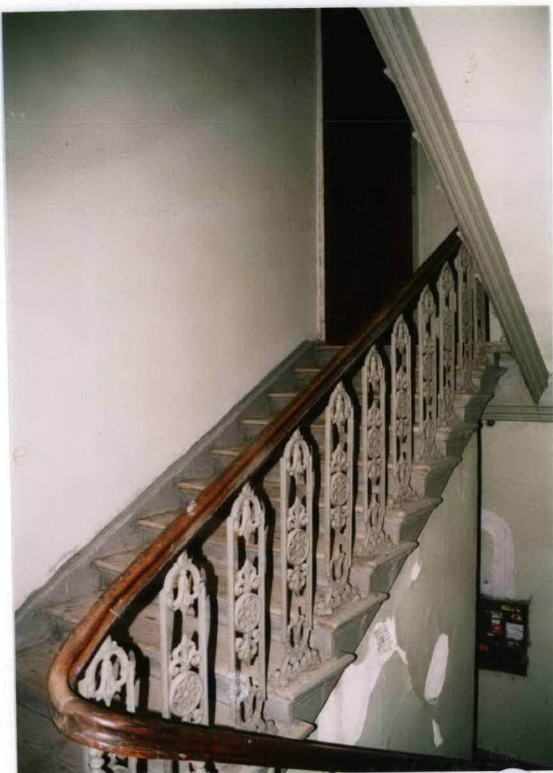
17

Klatka schodowa w budynku frontowym: stopnie schodów drewniane, balustrada żeliwna, z pojedynczych ażurowych tralek o dekoracjach roślinnych; odwrocia biegów ujęte drewnianymi oprofilowanymi listwami; drzwi drewniane, w oprofilowanej futrynie, skrzydła pełne, każde z dekoracją z trzech oprofilowanych płycin; oryginalne klamki i szyldziki mosiężne; na części drzwi zachowane mosiężne dzwonki – mechaniczne z pokrętkiem i elektryczne w formie mosiężnej plakietki z kościanym przyciskiem.

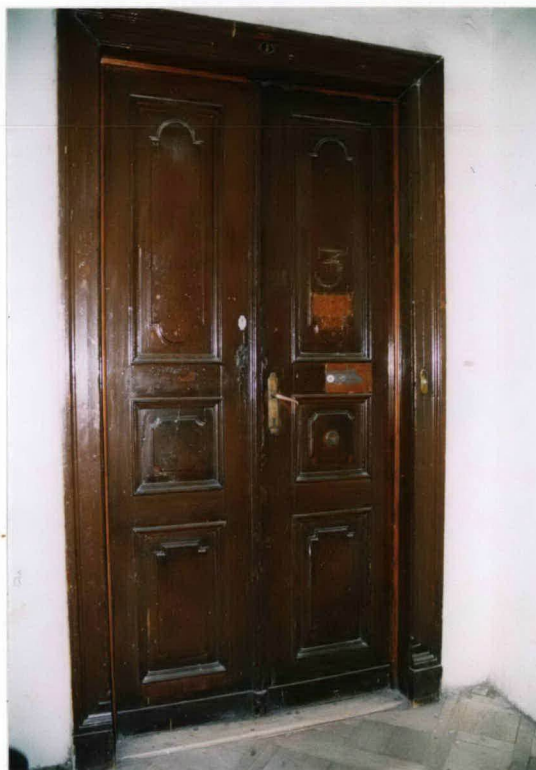
18

18. Drzwi do mieszkania – klatka schodowa w budynku frontowym
19. Żeliwna balustrada schodów na klatce schodowej w budynku frontowym
20. Klatka schodowa w oficynie bocznej północnej

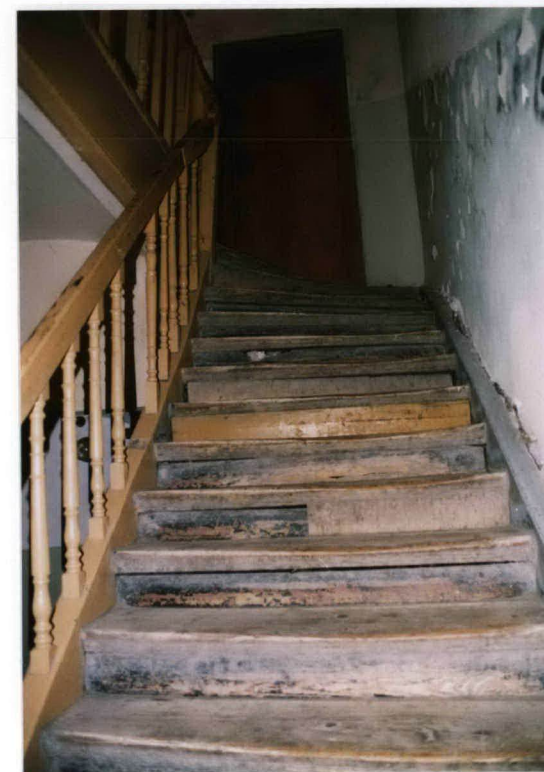
20

Klatki schodowe w oficynach bocznych – stopnie schodów drewniane, balustrady drewniane tralkowe, drzwi do mieszkań jednoskrzydłowe, pełne, z dekoracją z oprofilowanych płycin. **Wnętrza** – w kilku pomieszczeniach zachowane kaflowe piece ze zwieńczeniami. W udostępnionych mieszkaniach wystrój sztukatorski nie zachowany.
