1. Obiekt

Willa

Warszawa

ul. Aldony 13
/dawniej ul. Aldony 11a/

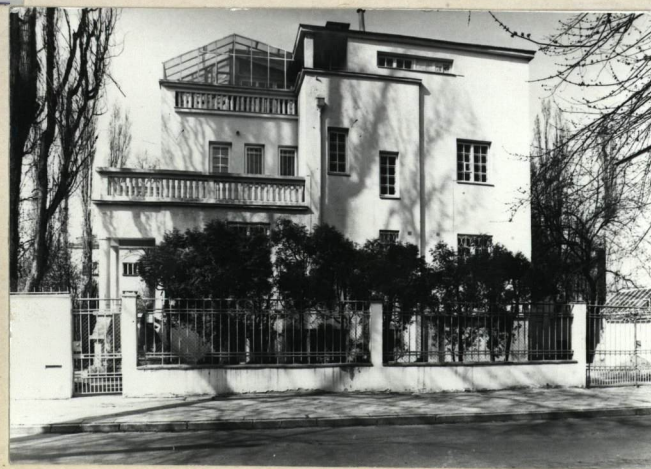
ELEWACJA WSCH.

Fasada niesymetryczna, w 2-osiowej części pd. w I kondygn. w osi skrajnej poprzedzony schodkami podcień /tu: wejście do budynku/, od pd. ujęty okrągłymi słupami. Kondygnacja I w/w części zamknięta tarasem, wyżej 3-osiowa, zakończona tarasem ciągnącym się wzdłuż elewacji pd. i zach. /obecnie: taras wtórnie przykryty szklanym 2-spadowym daszkiem/. Pozostała część fasady w zasadzie 3-osiowa, o nieregularnym układzie okien. Od pd. płytki, niższy ryzalit zakończony -w narożniku pd./wsch. niewielkim tarasem. W przyziemiu -w skrajnej osi od pn. wjazd do garażu; w najwyższej kondygnacji -ośrodku -wąskie poziome, długie okno.

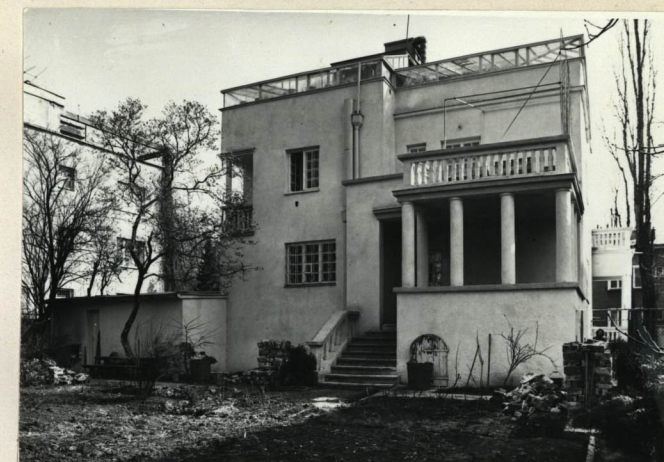
ELEWACJA ZACH.

Elewacja ogrodowa /zach./ -niesymetryczna. W części pd. znacznie wysunięty przed lico elewacji, prostokątny taras na bardzo wysokiej podmurówce w której w elew. zach. i pd. -zamknięte łukiem odcinkowym otwory /wejście do składziku/ ograniczony kolistymi słupami wspierającymi taras II-ej kondygnacji. Kondygn. II znacznie cofnięta w stos. do lica pn. części elewacji, 2-osiowa, poniżej zwieńczenia budynku ujęte nierzadko profilowanym gzymsem sięgającym połowy elewacji pd. Pośrodku elewacji -występ sięgający III-ej kondygnacji w którym, poprzedzony schodkami z balustradą tralkową, prostokątny otwór zwieńczony profilowanym gzymsem. pozostała część elewacji 1-osiowa, w narożniku pn. zach. na wys. III-ej kondygn. prostokątna loggia z kolistym słupem w narożu, ograniczona balustradą tralkową. Elewacja pn. i pd. 1-osiowa, niesymetryczna, elew. pd. od wsch. i zach. ujęta w.w. tarasami zakończona przeszklonym, wsp. daszkiem. Otwory /z wyjątkiem wsp./ wszystkie prostokątne, okna różnej wielkości, 2 lub 3-skrzydłowe, o drobnym podziale kwater.
