Nr 1801

DOM JEDNORODZINNY

1947-56

00-710 Warszawa  
ul. Idzikowskiego 30

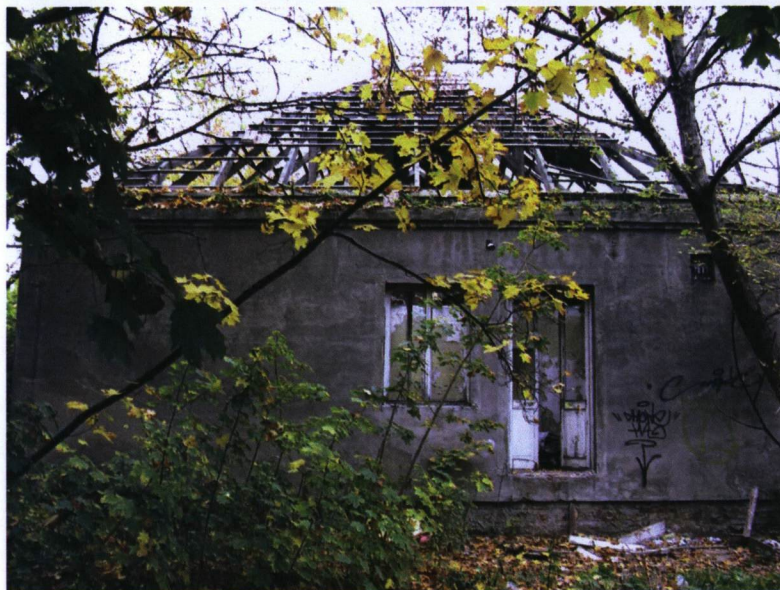
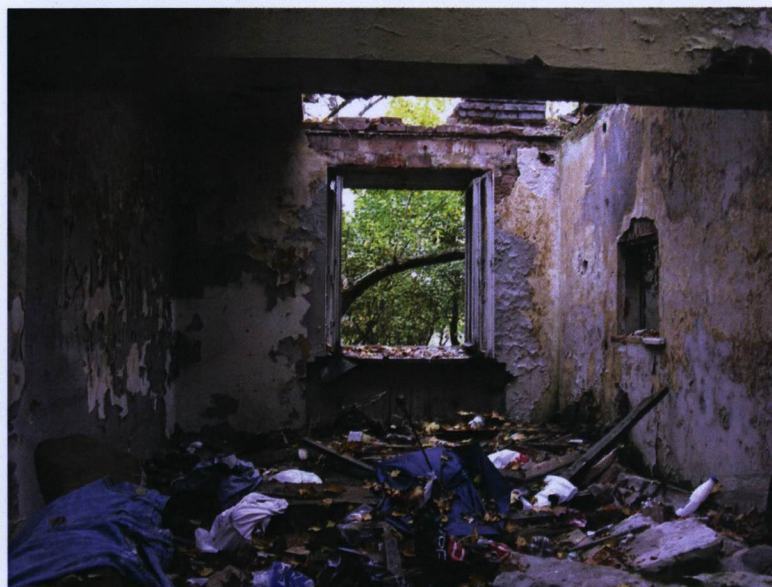
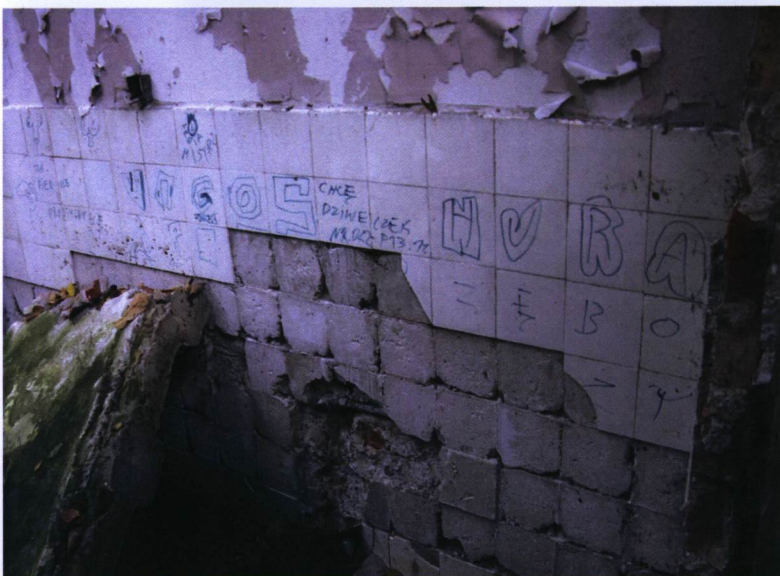
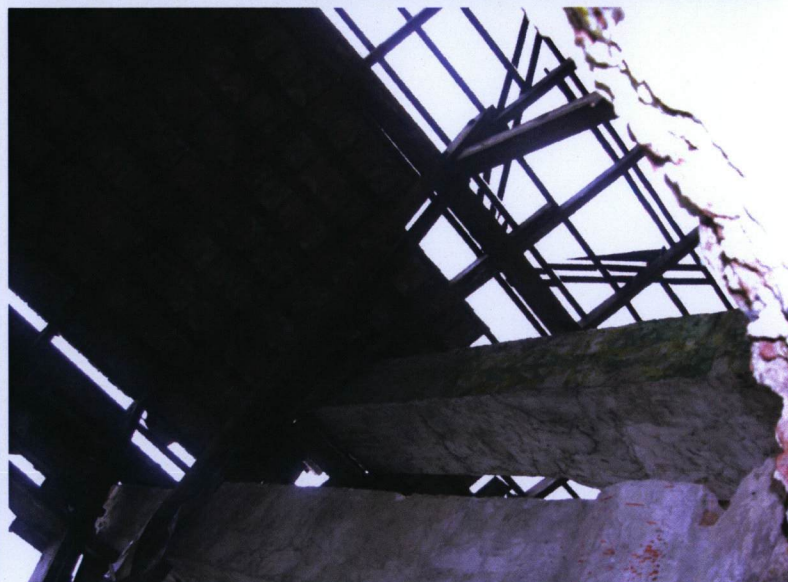
**Wnętrze:** wyposażenie budynku, prawdopodobnie niezbyt okazałe, nie zachowało się, poza resztkami białych kafelków na ścianach kuchni.

- A. Elewacja zachodnia
- B. Wnętrze: widok pokoju
- C. Kafelki na ścianie w kuchni
- D. Resztki dachu

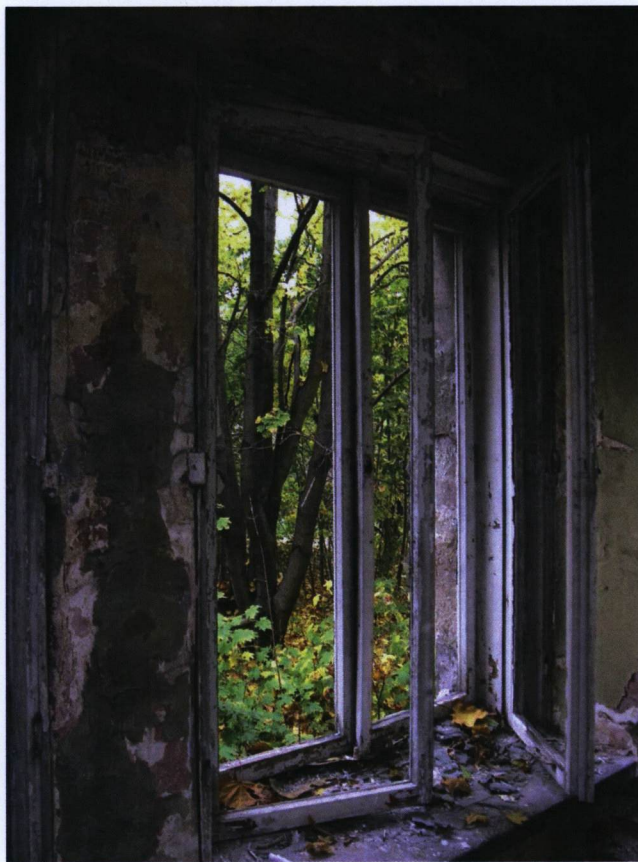
Stolarka okienna: zachowana częściowo w stanie daleko posuniętej destrukcji, drewniana, skrzynkowa, dwuskrzydłowa bez podziałów na kwatery.

Okno

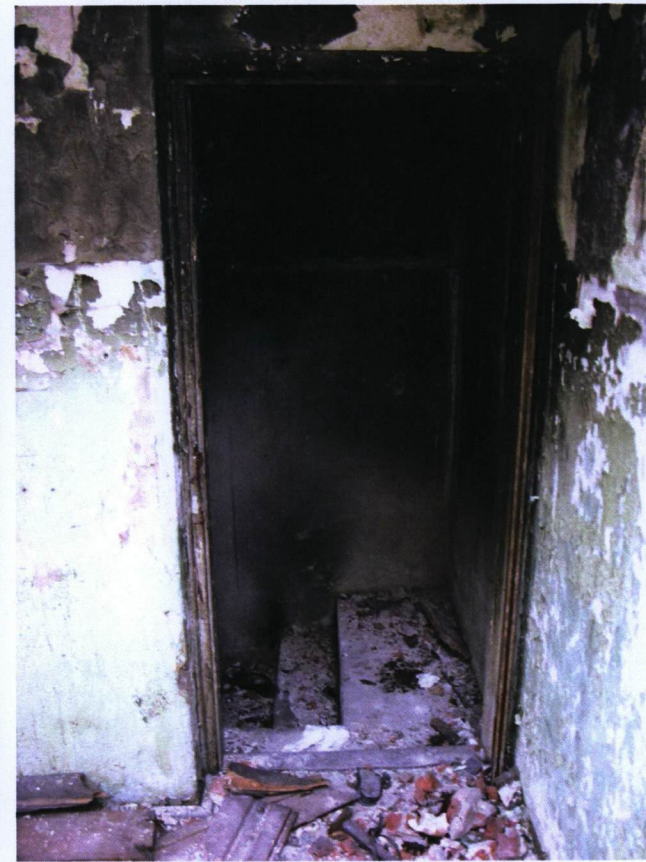
Schody: do piwnicy i na poddasze jednobiegowe, konstrukcji żelbetowej, stopnie i podesty betonowe.

Schody do piwnicy

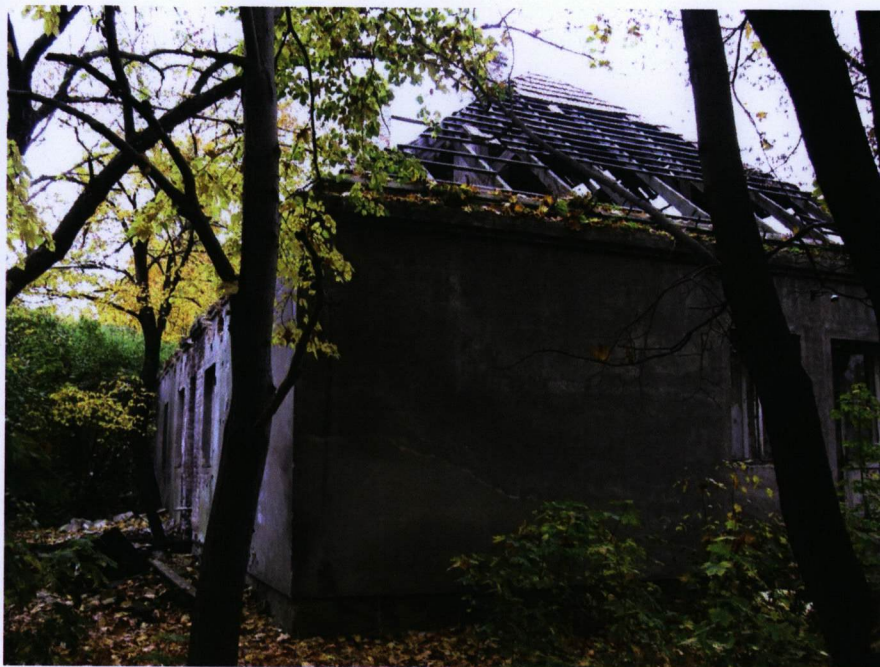
Narożnik północno-zachodni budynku

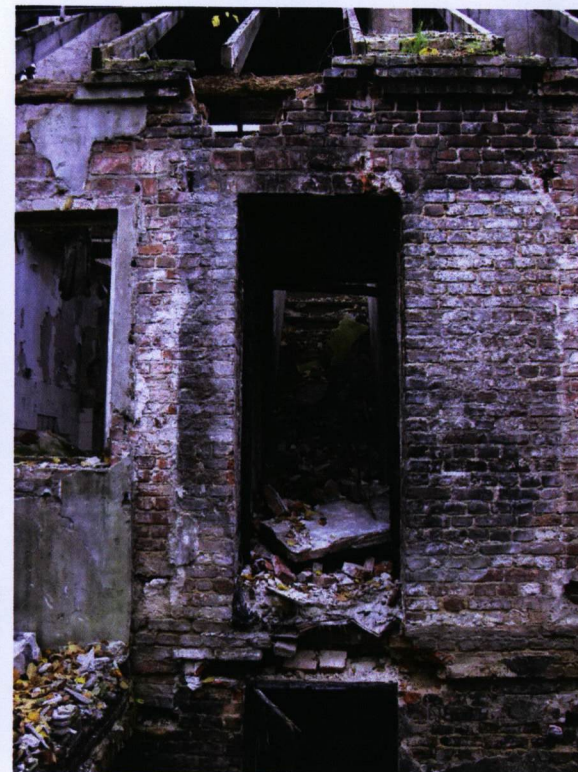
**Bryła.** Budynek jednokondygnacyjny, częściowo podpiwniczony, kryty dachem czterospadowym z powiekami. Bryła zwarta. Od strony północnej niewielki aneks wejściowy kryty pulpitowym daszkiem (obecnie całkowicie zrujnowany), w elewacji południowej wnęka od strony zachodniej, mieszcząca drugie wejście do budynku.

Miejsce po dawnym aneksie wejściowym

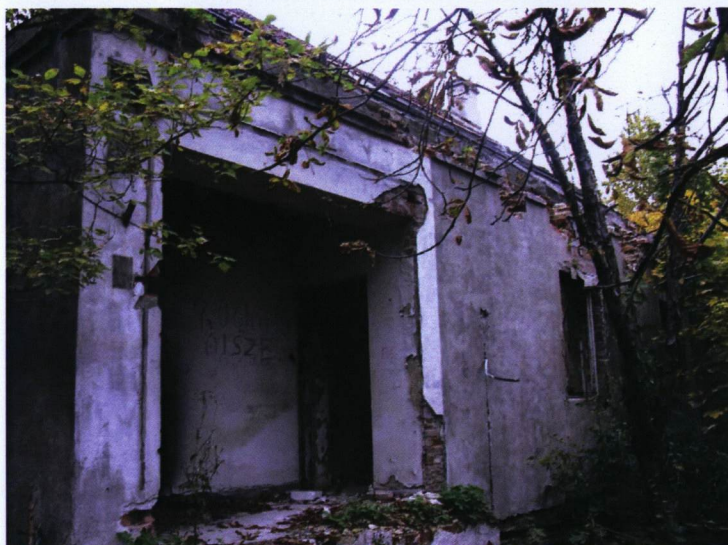
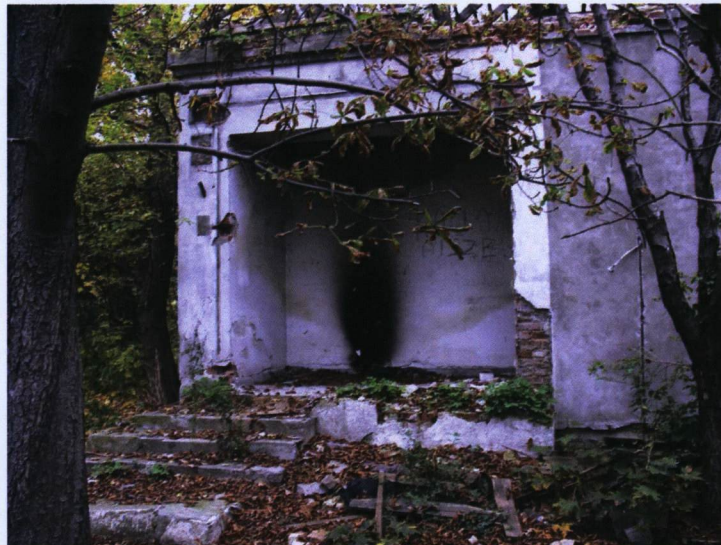
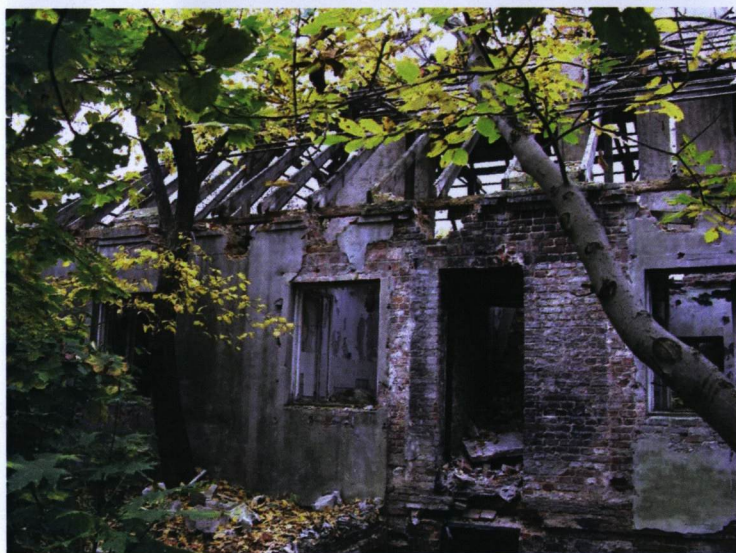
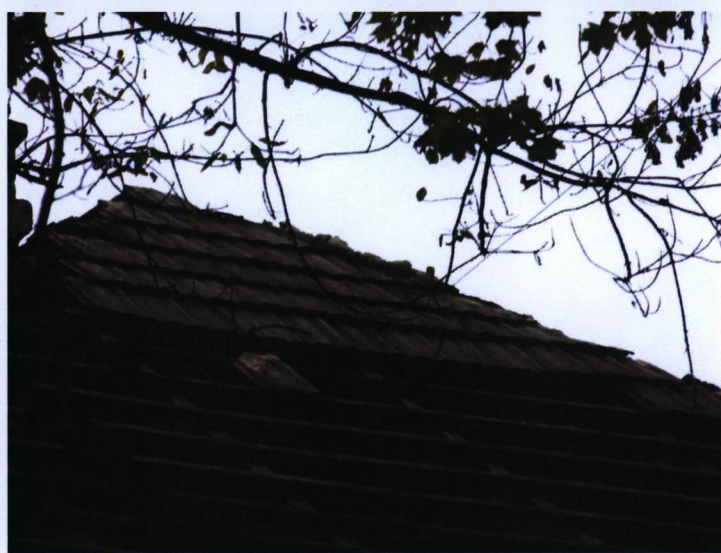
- A. Elewacja południowa
- B. Wnęka wejściowa
- C. Elewacja północna
- D. Resztki dachówki

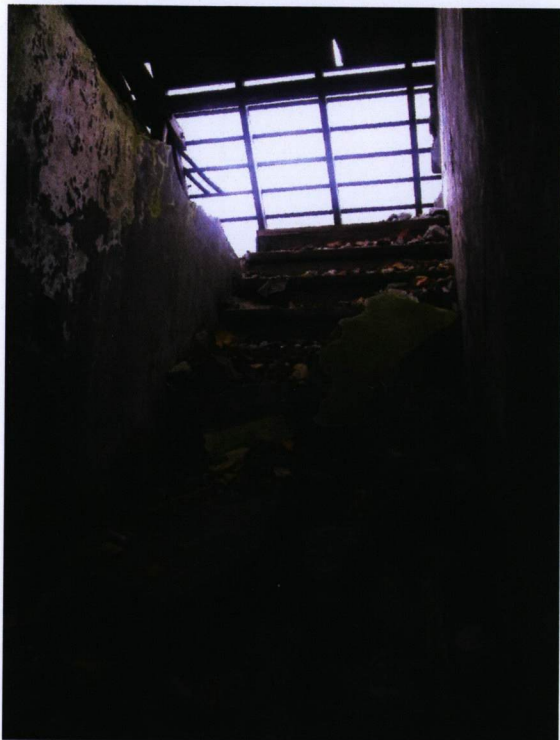
Schody na poddasze

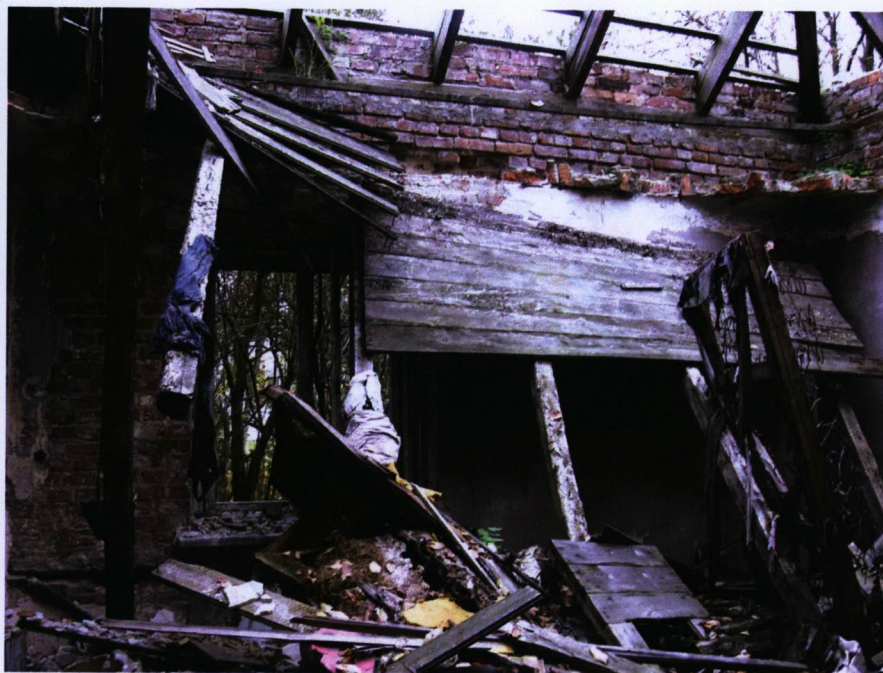
Omawiany dom należy nadal do rodziny [REDAKTOWANE] lecz od przynajmniej 10 lat jest nieużytkowany i częściowo zrujnowany. Pomiędzy 2005 a 2008 r. uległ zawaleniu dach budynku. W chwili obecnej nadaje się wyłącznie do rozbiórki.

18. Prace budowlane i konserwatorskie		Budynek zrujnowany w 95%. Ściany zewnętrzne z silnymi ubytkami tynku oraz cegieł. Stropy zarwane. Konstrukcja dachu zniszczona, pokrycie dachu zachowane na ok. 15 % połaci. Instalacje odłączone, częściowo wyprute. Stolarka okienna i drzwiowa zachowała częściowo, z poważnymi ubytkami powłok malarskich i ugięciami. Budynek jest niezabezpieczony i grozi zawaleniem.	
Od czasu ukończenia budowy budynku nie prowadzono żadnych prac remontowych ani konserwatorskich.		20. Najpilniejsze postulaty konserwatorskie	
		Budynek przeznaczony do rozbiórki.

Zawalone stropy i dach

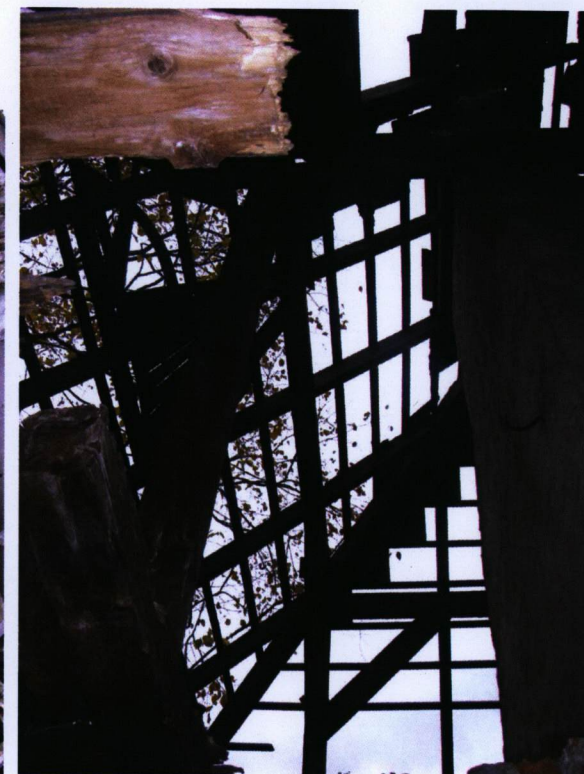
Wieżba dachowa: drewniana, konstrukcji płatwiowo-kleszczowej, dwustolcowej.

Resztki więźby dachowej
