KARTA EWIDENCYJNA ZABYTKU NIERUCHOMEGO

BUDYNEK MIESZKALNY WIELORODZINNY

1935-37

ul. R. KRAJEWSKIEGO 2 A
działka nr ew. 24, obręb 7-01-21

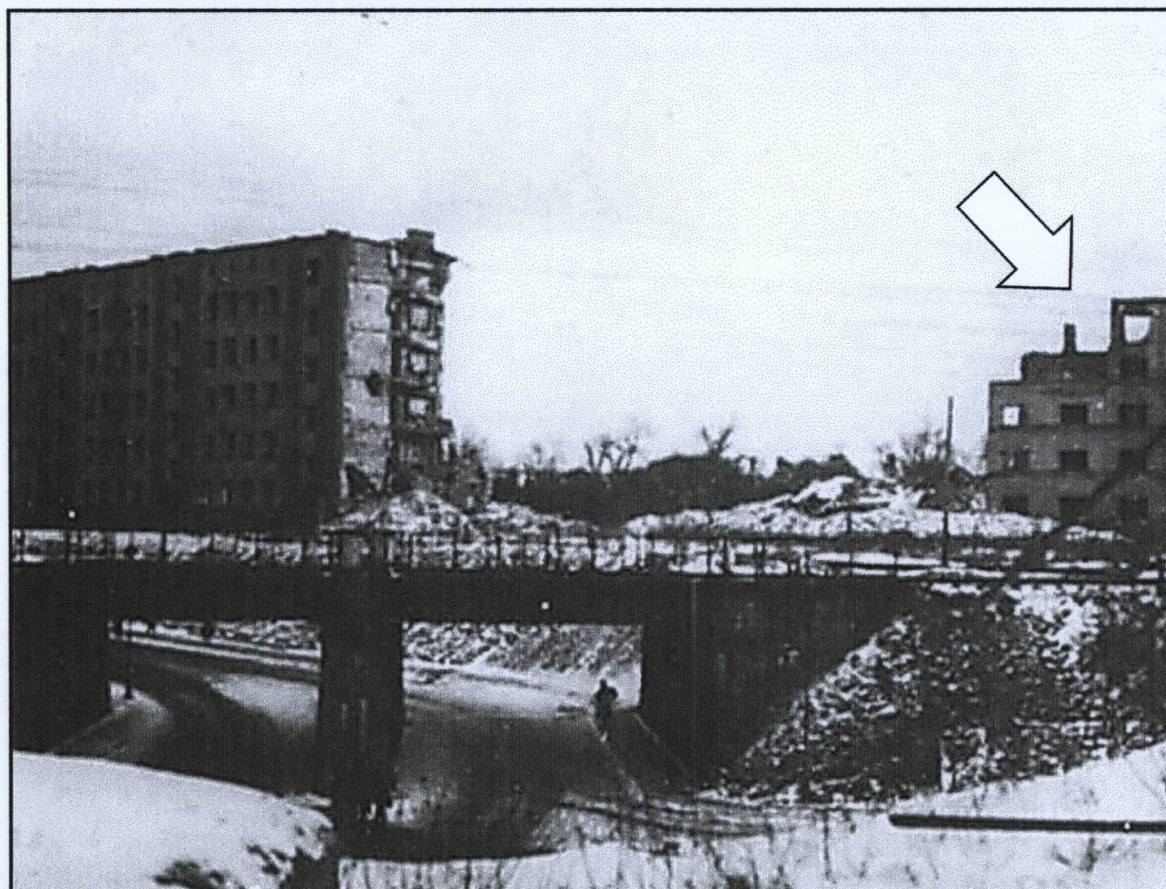
W 1944 r., w czasie Powstania Warszawskiego budynek uległ poważnemu zniszczeniu. Na skutek ostrzału artyleryjskiego całkowicie zawalił się sześciokondygnacyjny korpus budynku i zachodni kraniec korpusu czterokondygnacyjnego.

Fragment zniszczonego budynku przy ul. Krajewskiego 2a, fot. 1945 r.,
Repr. z: www.kolejkamarecka.pun.pl

Podczas odbudowy w drugiej połowie lat 40 – tych XX w. zrezygnowano z odbudowy korpusu sześciokondygnacyjnego, dostawiając część zrównaną gabarytowo i architektonicznie z istniejącym korpusem czterokondygnacyjnym. Jednocześnie nowo wybudowaną część zlicowano, z elewacjami istniejącego korpusu.

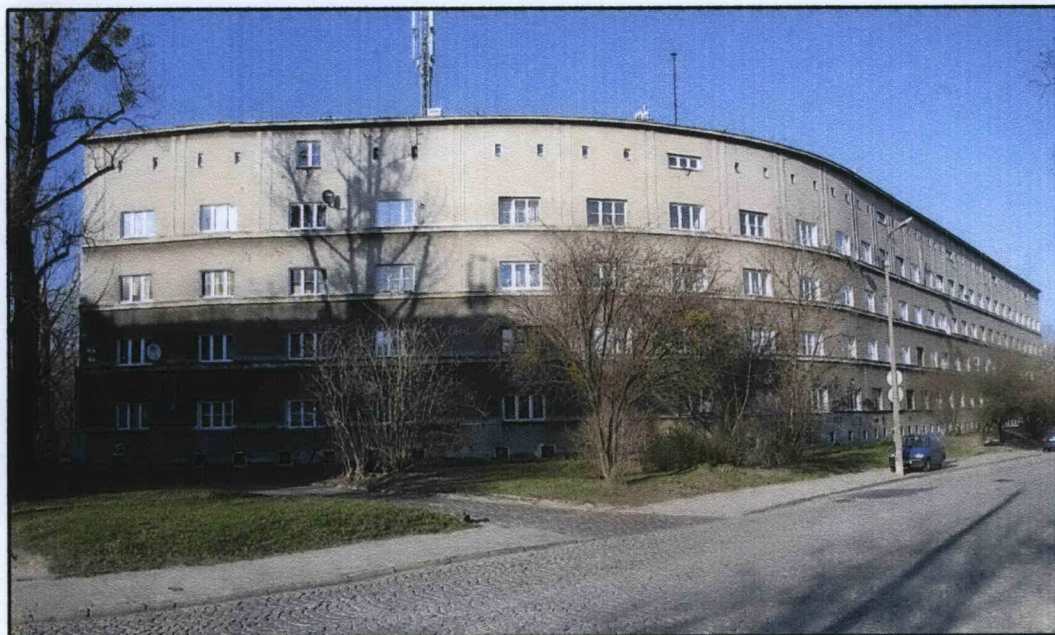
1. WIDOK ELEWACJI FRONTOWEJ

Elewacja frontowa (południowa i zachodnia): IV-kondygnacyjna, z kondygnacją IV znacznie wyższą, obejmującą partię wysokiego poddasza, 29-osiowa, o silnych podziałach horyzontalnych wyznaczanych przez pasy szerokich gzymsów podokiennych ujmujących okna wszystkich kondygnacji. Okna prostokątne, poziome, oryginalne (drewniane) trójskrzydłowe, 6-kwaterowe, okna wtórne z PCV, trójskrzydłowe, z podziałami na kwatery lub bez podziałów. Kondygnacja V podzielona pionowymi, wąskimi pasami podwójnych lizen, ujmujących po bokach okna tej kondygnacji oraz małe, prostokątne, pionowe okienka poddasza (umieszczone po dwa nad każdym oknem mieszkania). W partii częściowo zaadaptowanego na cele mieszkalne wysokiego poddasza kilka wtórnie wprowadzonych okien o różnych gormach. W wysokim cokole małe prostokątne poziome okienka piwnic.

Stan elewacji zły, elewacje brudne, z plamami, zaciekami, odspojeniami i ubytkami tynku, partiami widoczne siedliska glonów; na części elewacji ślady postrzałów.

Remont konserwatorski elewacji, wymiana zniszczonej stolarki okiennej. Uzupełnienie brakujących fragmentów klinkierowego oblicowania cokołu.

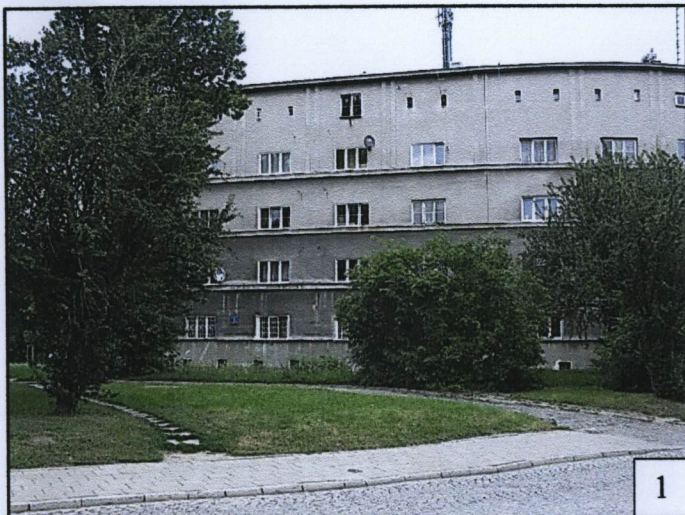
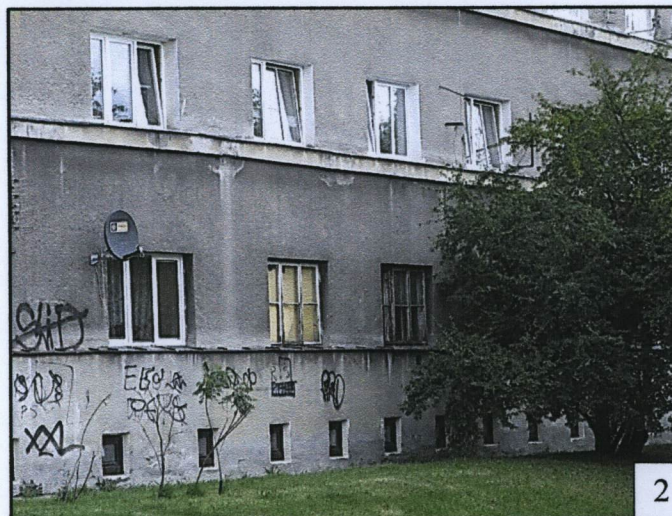
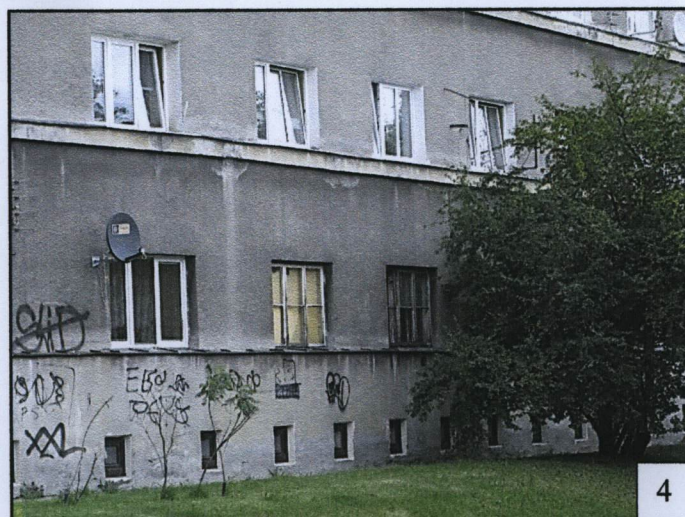
Fot. 1-5. fragmenty elewacji frontowej.
Fot. 3 – widoczne wtórnie wybite okno poddasza adaptowanego na cele mieszkalne.
Fot. 5. – okno pustostanu.

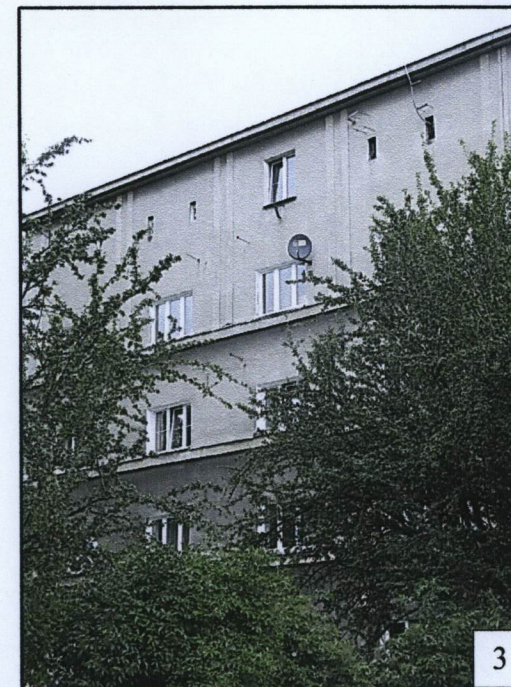
3

- Druga połowa lat 40. XX w. – odbudowa po zniszczeniach wojennych
- Lata 80-90.XX w. adaptacja fragmentów poddasza na cele mieszkalne, wprowadzenie w tej partii elewacji wtórnych otworów okiennych o różnej wielkości; sukcesywna wymiana pierwotnej drewnianej stolarki okiennej na nową z PCV, o różnych podziałach skrzydeł.
- 2005 r. – naprawa schodków przed wejściami do klatek schodowych, osadzenie daszków ochronnych nad wejściami, wymiana posadzek w sieniach klatek schodowych
- 2007 r. – wymiana pokrycia dachu
- 2011 r. – wymiana drzwi wejściowych do klatek schodowych
- 2012 r. – doprowadzenie instalacji ciepłej wody i centralnego ogrzewania

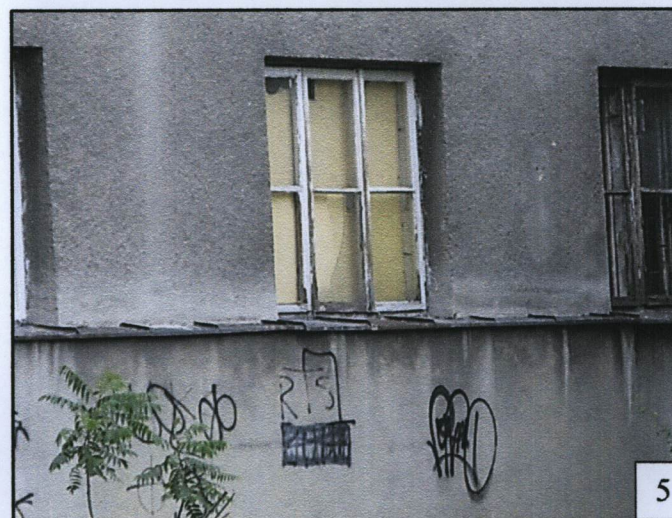
5

Ogólny stan techniczny budynku średni, kilka lokali komunalnych stanowią skrajnie zaniedbane i zdewastowane pustostany.

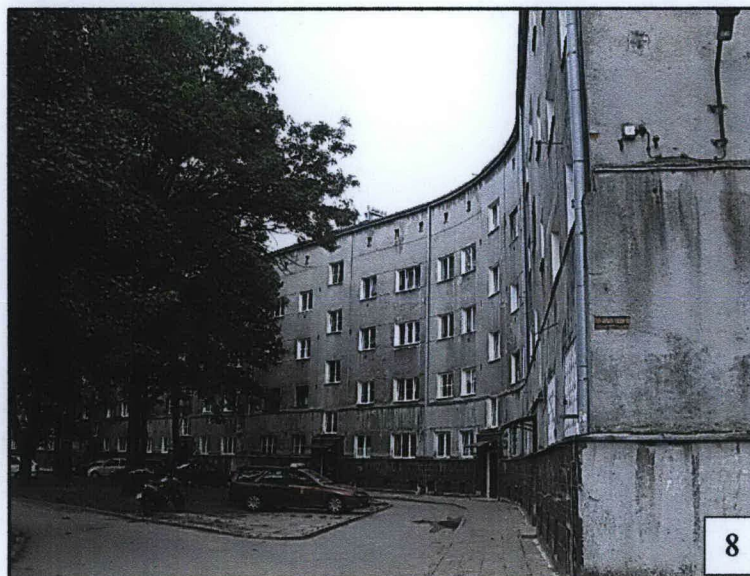
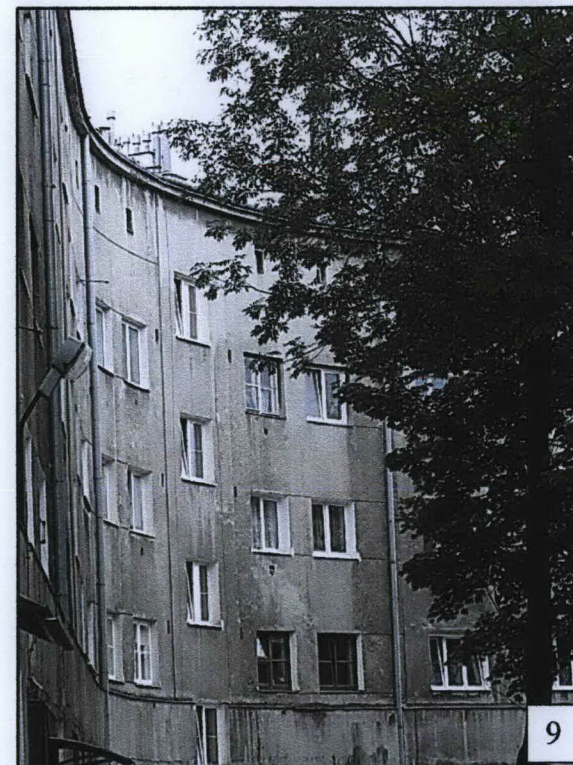
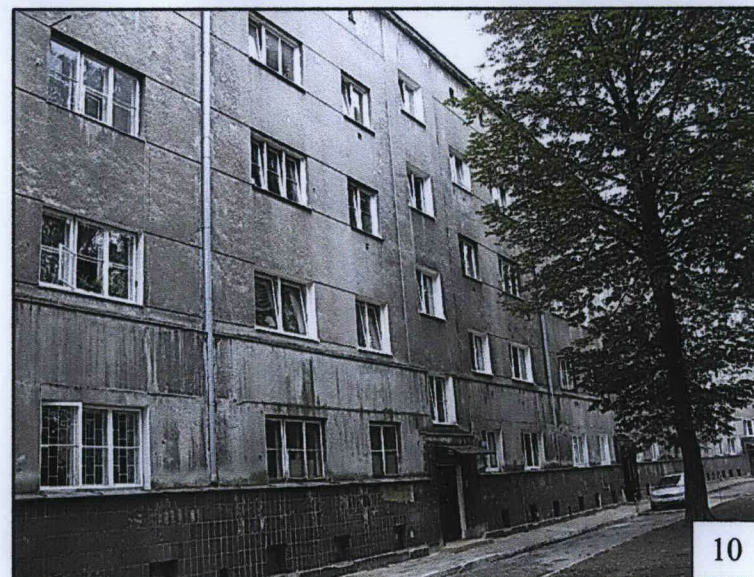
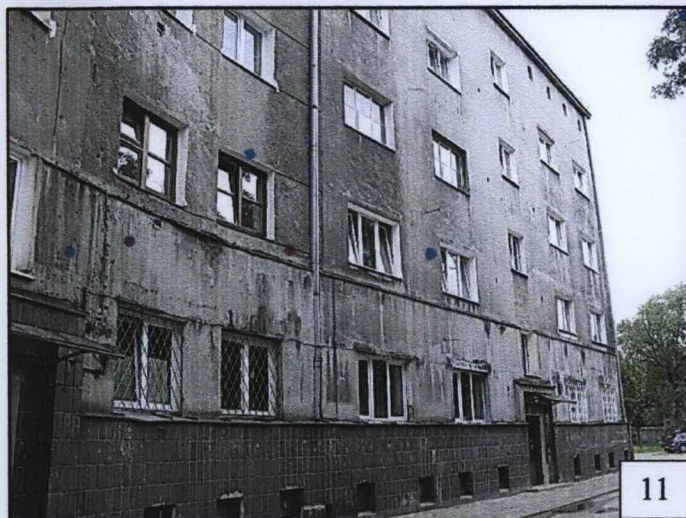
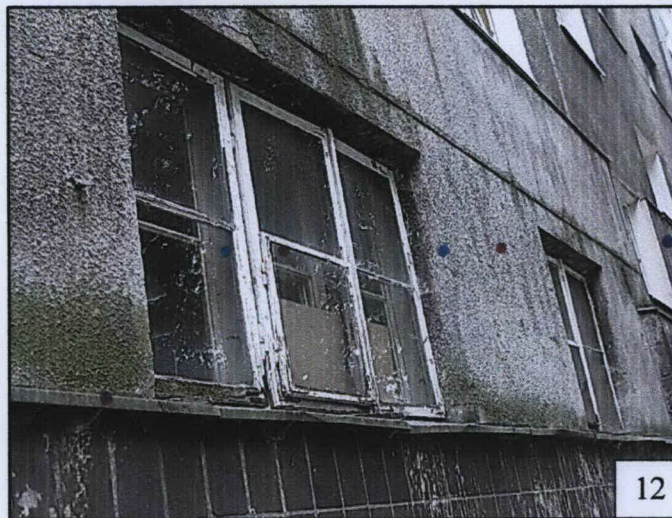
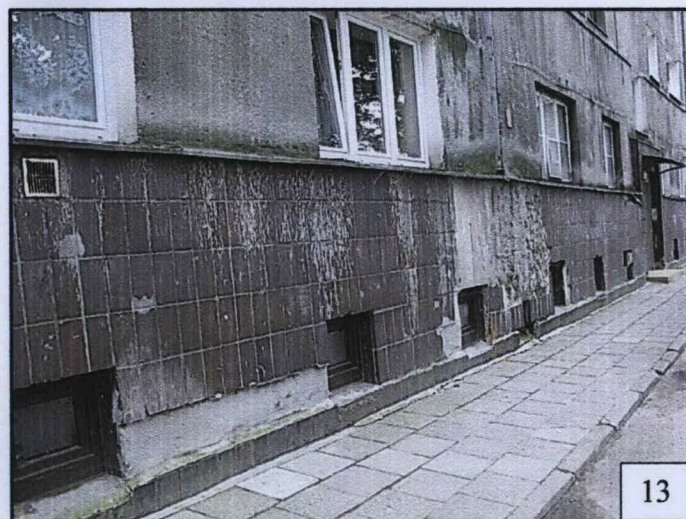
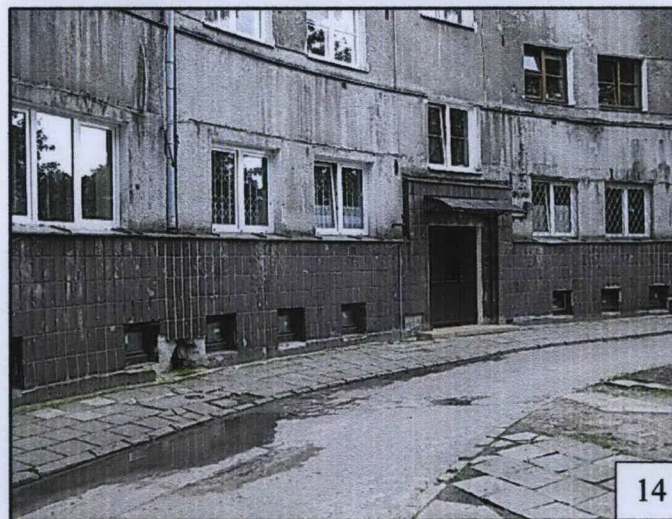
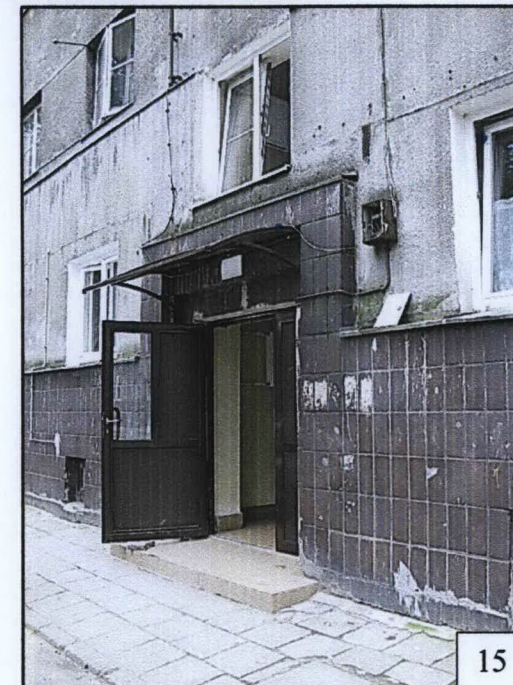
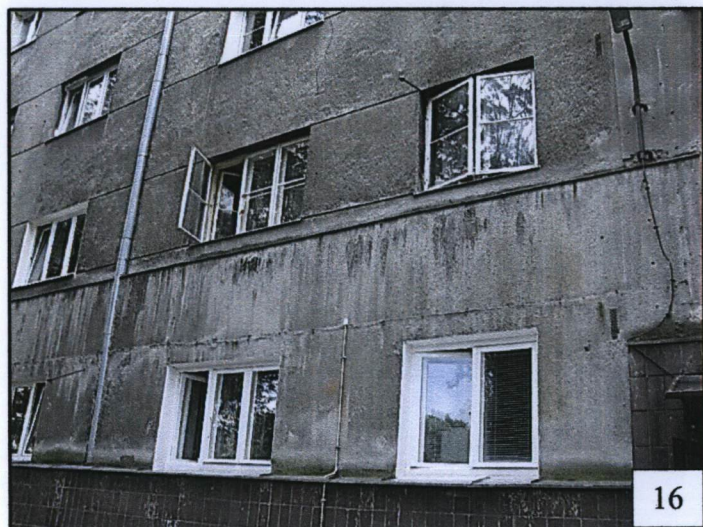
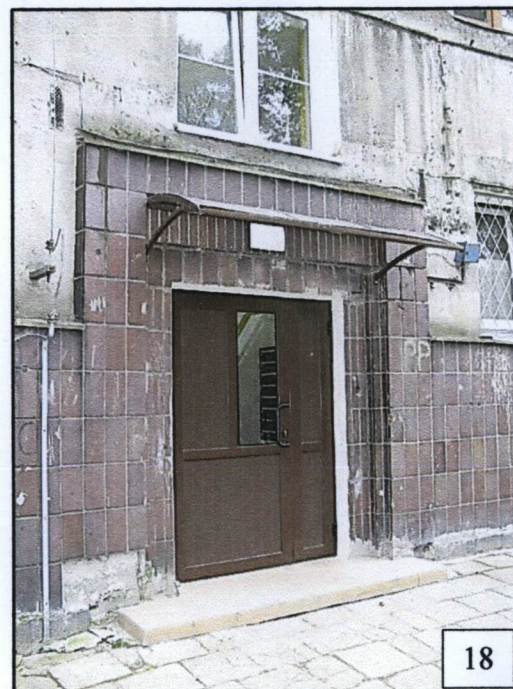
Brak dużych fragmentów klinkierowego oblicowania cokołu w elewacji podwórzowej.

Elewacja tylna (północna i wschodnia): IV-kondygnacyjna, 30-osiowa, podzielona na sześć pięcioosiowych segmentów o artykulacji symetrycznej względem centralnie umieszczonych otworów klatek schodowych. Cokół budynku wysoki, sięgający parapetów okien parteru, oblicowany ciemnobrązowym klinkierem (6 pasów ustawionych pionowo cegieł), zamknięty gzymsem okapowym stanowiącym jednocześnie parapety okien I kondygnacji. Ponad parterem przebiega wąski pas gzymsu kordonowego, w pozostałych kondygnacjach (z wyjątkiem pięciu osi od zach. oraz pionów klatek schodowych) otwory okienne ujęte od góry i od dołu pojedynczymi pasami zagłębionego w tynku rowkowania. Osie klatek schodowych ponad parterem umieszczone w bardzo płytkich, pozornych ryzalitach; drzwi wejściowe do klatek w płycinach oblicowanych wąską cegłą klinkierową, ujęte szerokimi klinkierowymi opaskami. Drzwi wejściowe współczesne, metalowe, jednoskrzydłowe, częściowo przeszklone, nad wejściami wtórne daszki z poliwęglanu na stalowych wspornikach. Okna: prostokątne, poziome, oryginalne drewniane, 3-skrzydłowe, 6-kwaterowe, wtórne z PCV o zmienionych podziałach, oraz mniejsze prostokątne poziome (po bokach klatek schodowych), oryginalne 2-skrzydłowe, 40kwaterowe. Ponad IV kondygnacją partia poddasza, gdzie okienka małe, wąskie, pionowe. Okienka piwnic w cokole małe, prostokątne, poziome.

Fot. 5, 7. – Fragmenty elewacji frontowej i bocznej północnej.
Fot. 8-19. – widoki elewacji podwórzowej (północnej).

Fot. 11-15. – widoki elewacji
podwórzowej (północnej)

Fot. 16, 17. – widoki elewacji
podwórzowej.
Fot. 18-20. – obramienie otworu
wejściowego klatki schodowej.

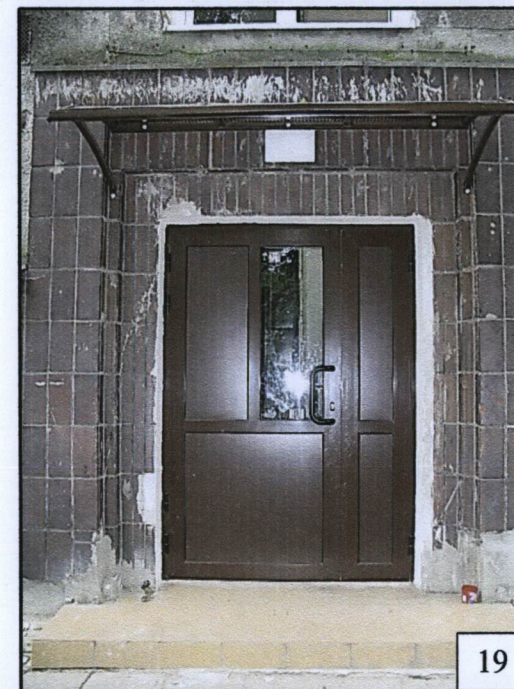
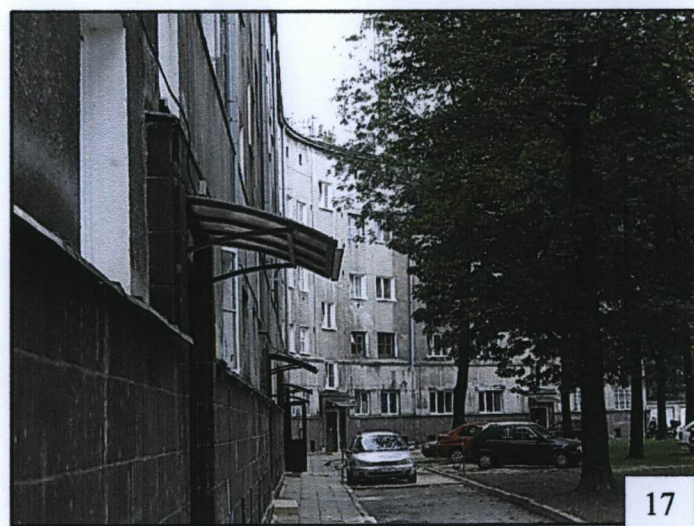
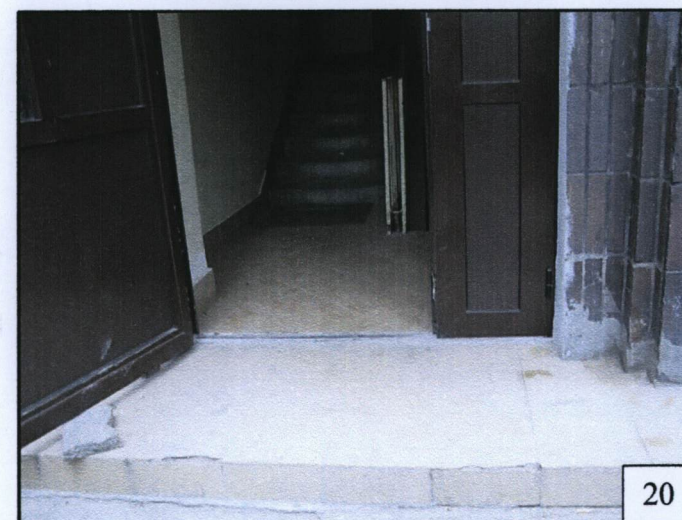
Płaska ściana elewacji od strony cytadeli ożywiona była uskokowym obramieniem otworów klatek wejściowych, wyłożonych klinkierem. Ponadto klinkierem wyłożone było przyziemie do wysokości dolnej krawędzi okien parteru na całej długości budynku. Przyziemie przeprute było małymi oknami piwnic. Sześciokondygnacyjny korpus, jako jedyny w całym obiekcie posiadał balkony umieszczone w ścianie od strony ul. Krajewskiego (od północnego – zachodu). Prawdopodobnie budynek utrzymany był w trójbarwnej tonacji – szary kolor tynkowanych ścian, szaro - ceglany klinkier cokołu i pasów międzyokiennych oraz (jak widać na fotografii sprzed 1939 r.) mocno wypalony (prawdopodobnie czerwono - ceglastym) klinkier pionowych pasów w korpusie sześciokondygnacyjnym.. Balustrada z metalowych prętów z drewnianą poręczą. Drzwi do lokali mieszkalnych pełne, płytowe. W budynku było 78 mieszkań z 214 izbami. Na każdej kondygnacji były trzy lokale mieszkalne.

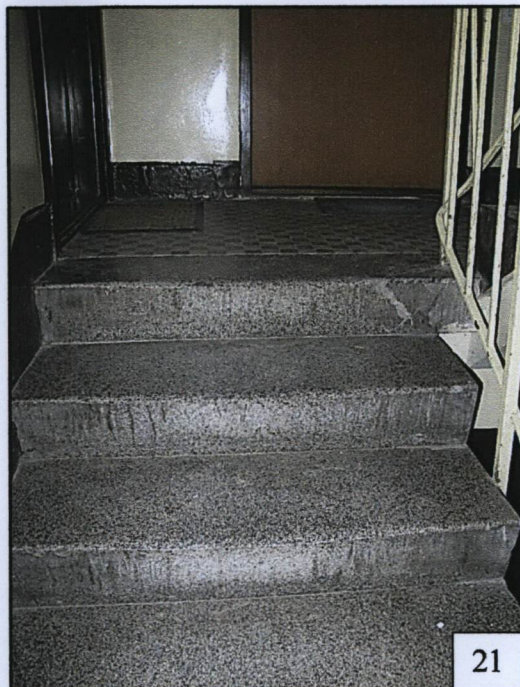
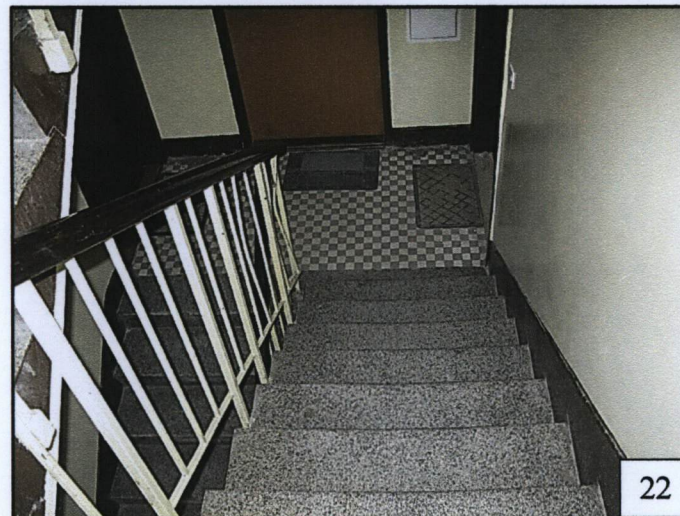
Klatki schodowe: na stopniach schodów jasnoszare polerowane lastryko, na podestach płytki terakotowe – małe (5 x 5 cm), szare i jasnokremowe, w układzie prostej kratownicy; w sieniach na paterze wtórna nawierzchnia z płytek ceramicznych, dużych, kwadratowych, jasnobieżowych, w układzie kraty ukośnej. Balustrada schodów prosta, z pionowych prętów stalowych o przekroju kwadratowym, pochwyty drewniane. Drzwi do mieszkań jednoskrzydłowe, płytowe, większość wymieniona na drzwi współczesne, z różnych materiałów.

Fot. 21-23. – wnętrze klatki schodowej.
