1. obiekt

KAMIENICA Józefa Grodzickiego nr 7

WARSZAWA

ul. Krakowskie Przedmieście 7

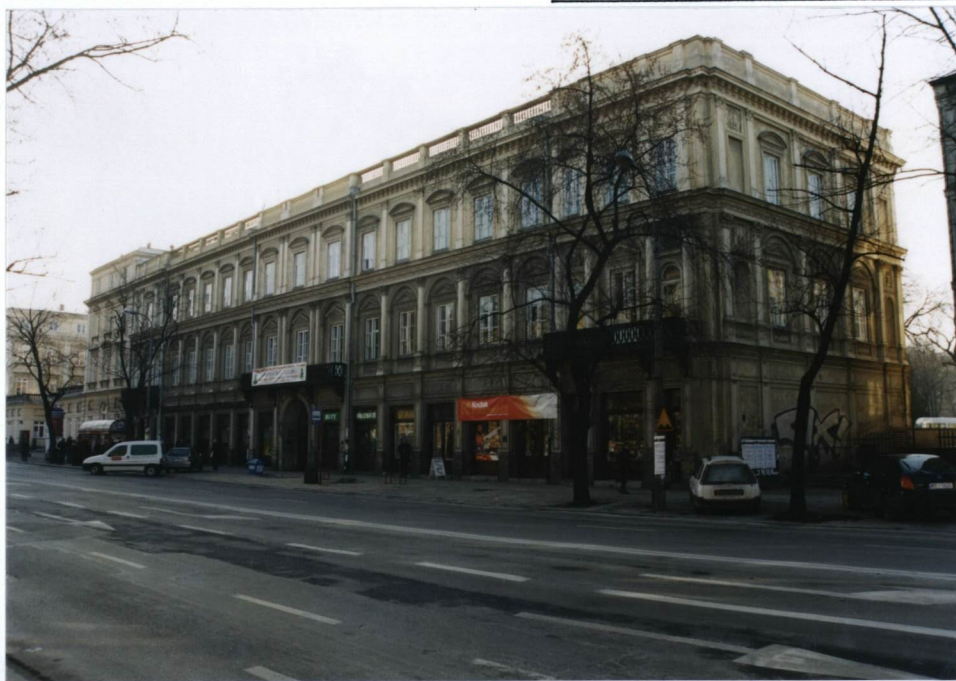
Fasada

Fasada: dwupiętrowa, dziewiętnastoosiowa, ożywiona trzema trójosiowymi ryzalitami: środkowym zawierającym przejazd bramny oraz skrajnymi. Elewacja podzielona jest horyzontalnie gzymsami kordonowymi zamykającymi każdą z kondygnacji oraz zamknięta gzymssem koronującym z attyką pełną.

Parter zawiera duże, prostokątne witryny, sięgające do poziomu chodnika, w ryzalitach bocznych tworzą triady (szeroka środkowa ujęta dwiema wąskimi), a w środkowym uzupełnione otworem przejazdu bramnego. Otwory flankują wąskie filary ożywione płycinami z ramami permutacyjnymi. Przejazd bramny o profilowanym łuku, zwieńczonym zwornikiem /konsolą/, zawiera w pachach płaskorzeźby figuralne - siedzących, skrzydlatych Sław w symetrycznym, lustrzanym układzie. Podstawę gzymsu kordonowego nad parterem stanowi wąski pas fryzu wypełnionego zagęszczonym ornamentem liściastym. Fryz ten przebiega także pod balkonami ryzalitów i jest przerwany tylko na osi przejazdu bramnego.

Pierwsze piętro: sekwencja płycin arkadowych w formie pary pilastrów podtrzymujących profilowaną opaskę łuku, z półkolumnadą koryncką - lub w części środkowej ryzalitów parami półkolumn, dźwigających gzyms międzykondygnacyjny. W arkadach znajdują się duże, prostokątne okna w profilowanych opaskach. Okna z podokiennikami w ramach permutacyjnych, zwieńczone są trójkątnymi naczółkami wspartymi na kostkach. Trzy prostokątne portfenetry w ryzalicie środkowym oraz triady otworów w układzie serlian w ryzalitach bocznych spinają balkony wsparte na czterech żeliwnych kroksztynach w formie skrzydlatych herm. Płyty balkonów żeliwne o spodach dekorowanych ramami z centralnym rombem z wpisanym czteroliściem. Balustrada żeliwna wypełniona szeregiem ogniów w kształcie wydłużonego owalu. Okna boczne, powyżej wąskich gzymsów, wieńczą kwadratowe płyciny wypełnione płaskorzeźbą figuralną o motywach mitologicznych. Gzyms międzykondygnacyjny ornamentowany, podbudowany fryzem zdobionym na całej długości girlandami i rozetami.

Drugie piętro: w zamian kolumn występują pilastry korynckie, sekwencja płytkich płycin zawierających niższe okna w profilowanych opaskach. Nad oknami naczółki zamknięte łukowo, w oknach bocznych w węższych osiach ryzalitów skrajnych zastosowano kwadratowe płyciny z wpisanymi tondami z płaskorzeźbą sceny mitologicznej.

Gzyms koronujący z podstawą modylionową przechodzi w attykę. Attyka tralkowa, w części ryzalitów pełna, podzielona na przedłużeniu osi półkolumn i pilastrów cokołami z prostokątnymi płycinami nie istniejących rzeźb. (c.d. załącznik nr 1)

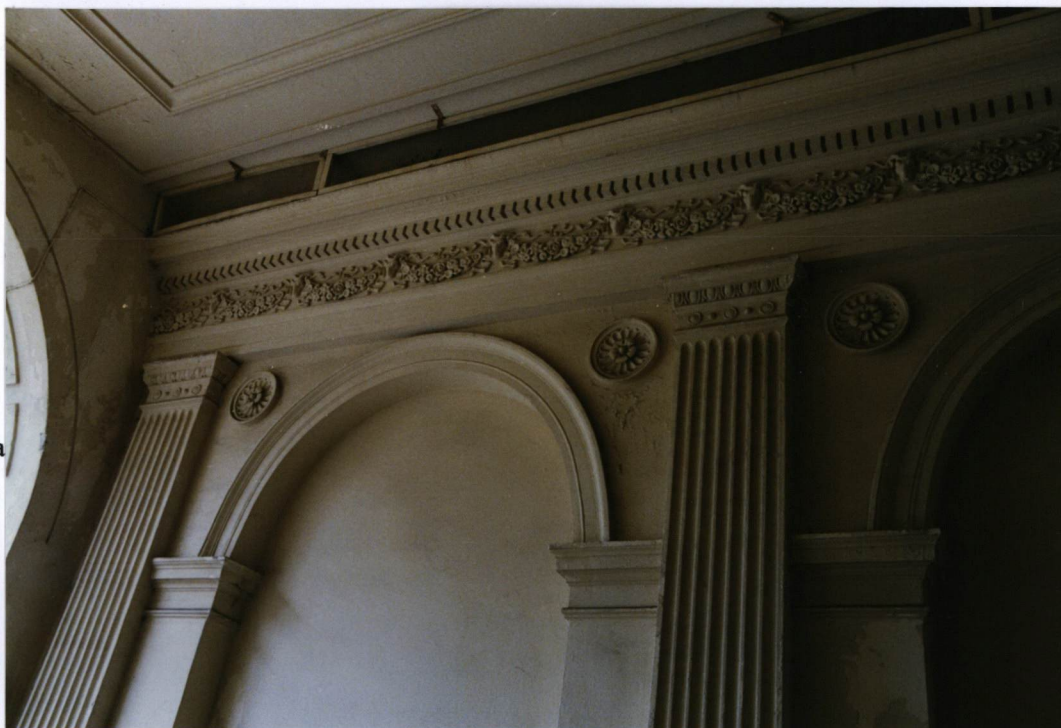
Fragment północnego przęsła
Przejazdu bramnego

Przejazd bramny: sześcioprzęsłowy z przedsionkiem, zamknięty płaskim stropem z dekoracją sztukatorską na suficie i ścianach. Podłucza otworu wlotowego i wylotowego zdobione rzędem prostokątnych plaki. Ściany dzielone na przęsła kanelowanymi pilastrami o kompozytowych głowicach, między przedsionkiem a pierwszym przęsłem zdwojone. Między pilastrami ślepe arkady tworzone z pilastrów tokańskich, dźwigających profilowany łuk. W pachach łuków krążki z rozetami. Pilastry międzyprzęsłowe dźwigają belkowanie z fryzem z girlandami z kameą. Strop na osiach pilastrów podzielony płycinami i sztukatorskimi ramami z rozetami pośrodku.

20. Najpilniejsze postulaty konserwatorskie			
<p>Remont przejazdu bramnego – zamaskowanie przewodów instalacyjnych biegnących nad gzymsem przejazdu, ogólne odnowienie elewacji.</p>

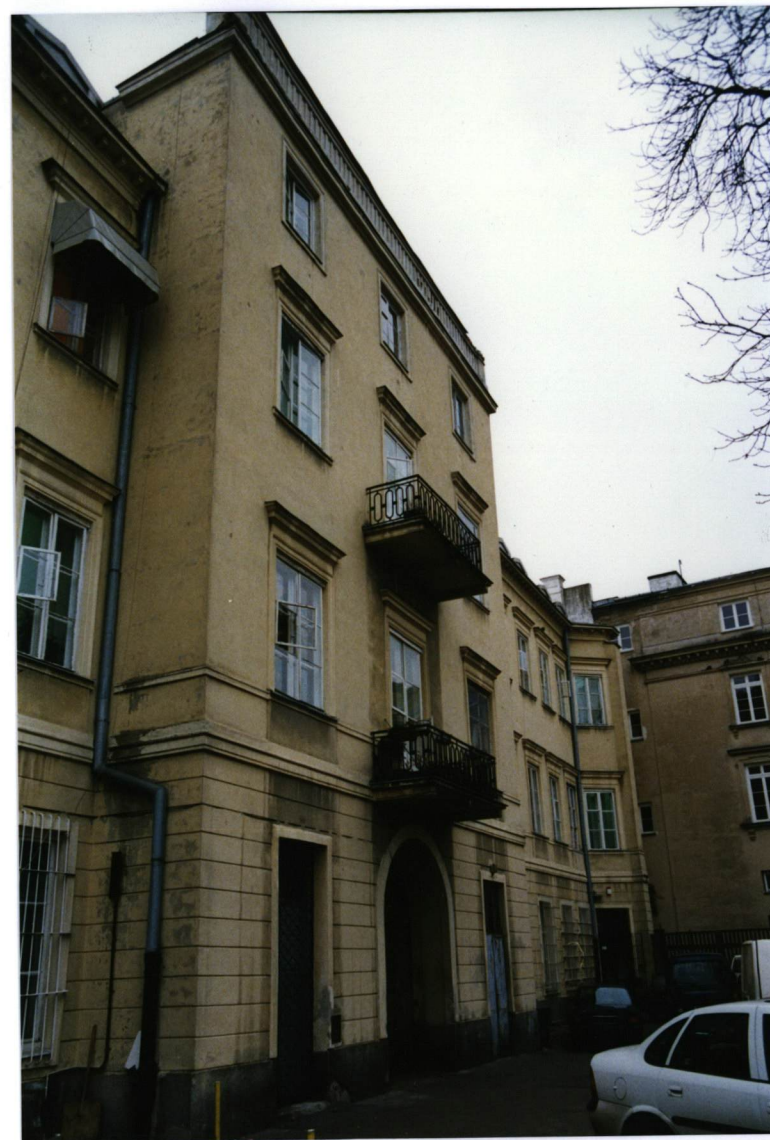
2. Elewacja podwórzowa (ryzalit środkowy)

Elewacja tylna piętnastoosiowa, osie skrajne ustawione ukośne (pierwotne łączniki z oficynami nie istniejącymi). Parter boniowany pasowo. Trzy środkowe osie zryzalitowane z wylotem bramnym pośrodku, na 1 i 2 piętrze występują jednoosiowe balkony. Po obu stronach bramy okna i drzwi wejściowe w płaskich opaskach. Pierwsze piętro okna w opaskach profilowanych z poziomymi naczółkami oraz płyty podokienników, osadzonych w pasie fryzu gzymsu kordonowego. Drugie piętro okna dekorowane identycznie ale bez podokienników. Trzecie piętro, kwadratowe okienka ryzalitu zaopatrzone jedynie w opaski.

gzyms koronacyjny na kroksztynach, uzupełniony w ryzalicie niską attyką z harmonijkowym ornamentem.
