KARTA EWIDENCYJNA ZABYTKÓW
ARCHITEKTURY I BUDOWNICTWA

1. Obiekt **ZAKŁ. MECHANICZNE LILPOP, RAU I LOEWENSTEIN**

zespół fabryczny

1899-1904

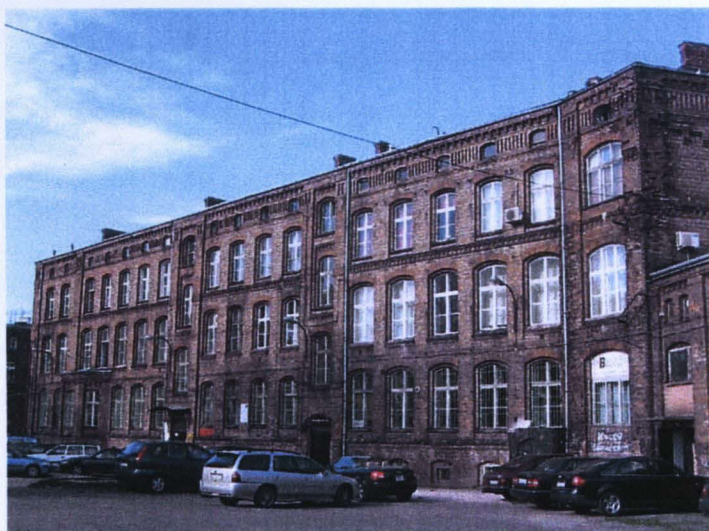
Ryc.1 Widok ogólny elewacji fabrycznych, fot. P. Kordek, IX 2006 r.

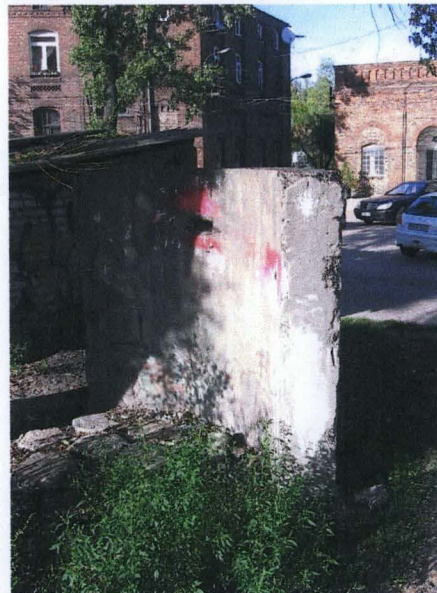
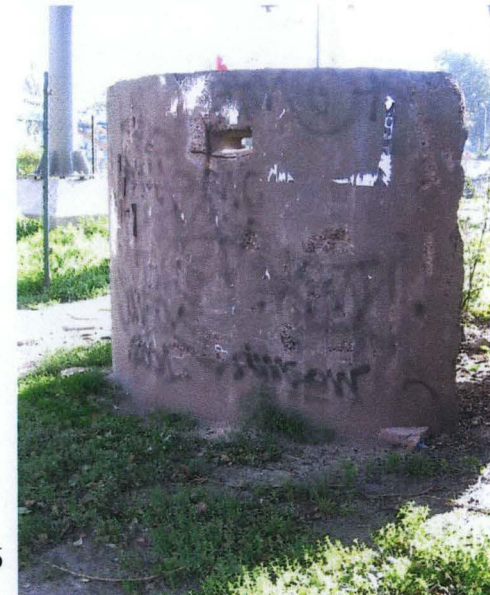
Ryc.15 i 16 Zachowane żelbetowe stanowisko obserwacyjne, w formie półkolistej ściany z prostokątnym otworem strzelniczym, zbudowane zapewne w latach 1943-1944, dla wartowników zakładowej organizacji straży, znajdujące się w zachodniej części dziedzińca (zdjęcia wykonane przez autora Karty we wrześniu 2006 roku).

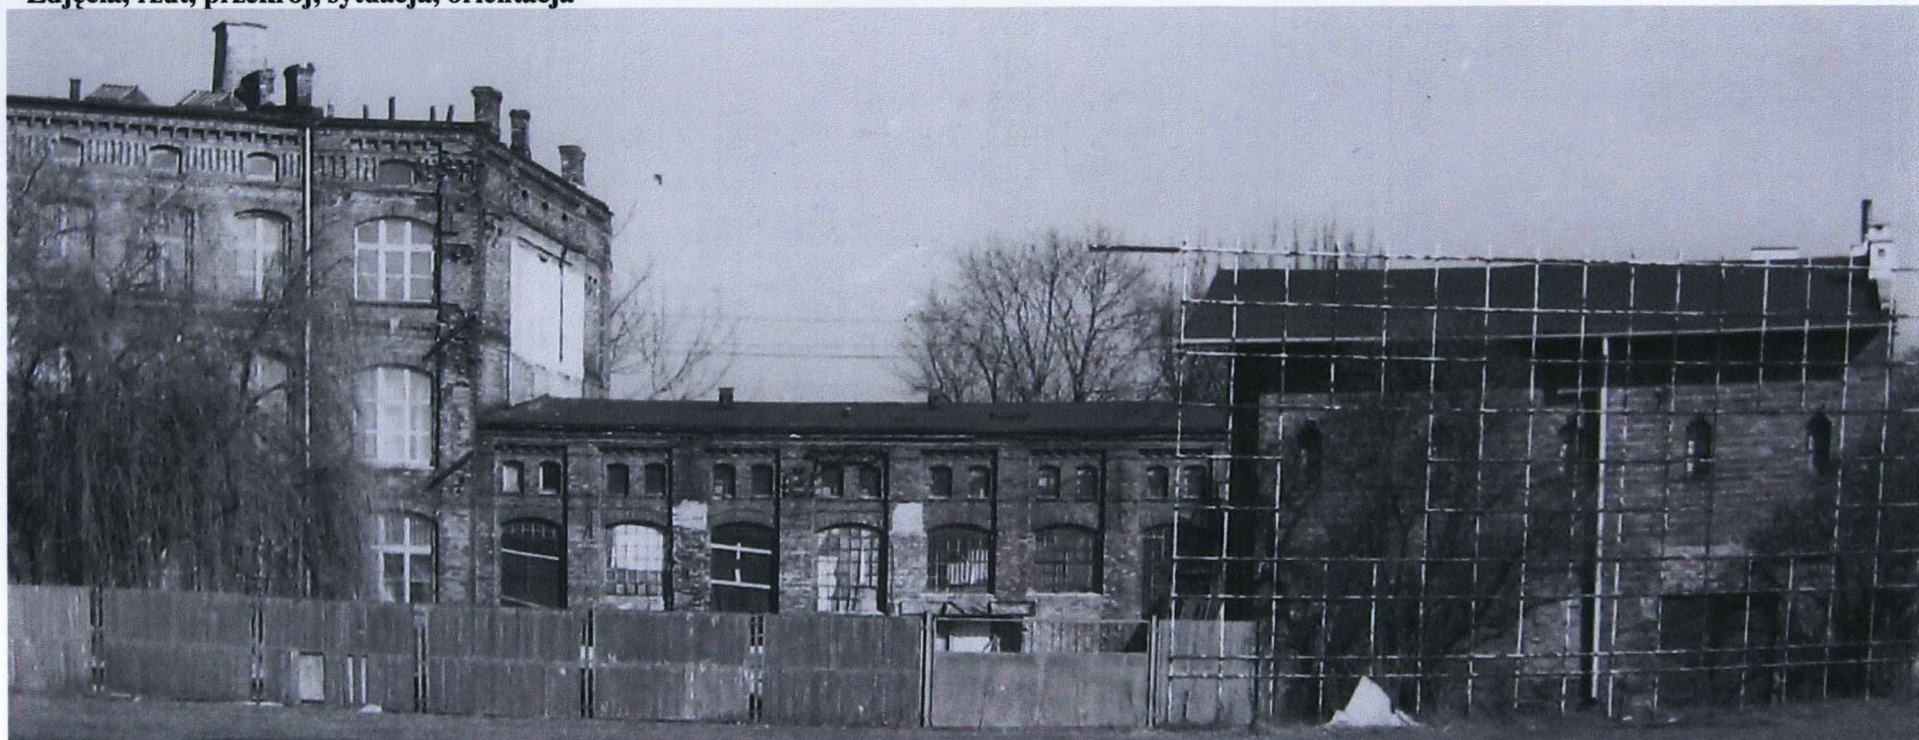
Ryc.17 Elewacje zachodnie Gmachu Biurowego (Bud.A.), Hali Fabrycznej (Bud.B.) i Budynku Gospodarczego (Bud.C.), w stanie z 1984 roku.

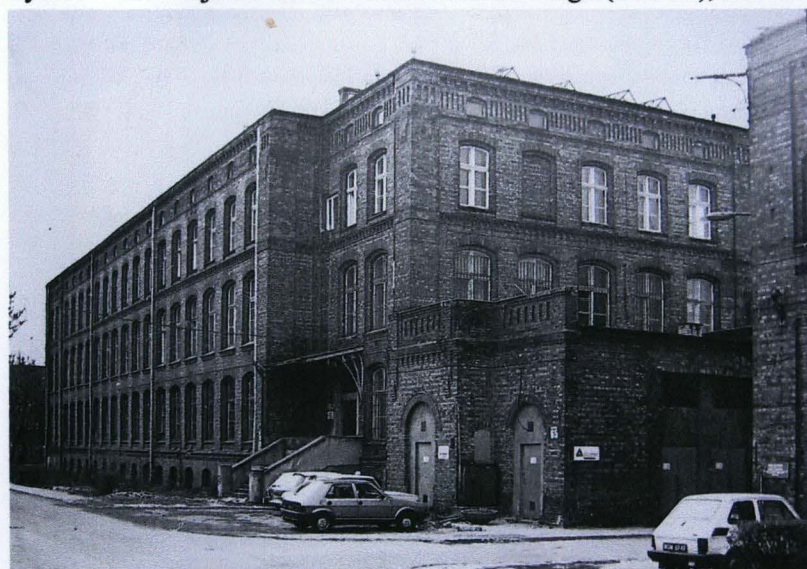
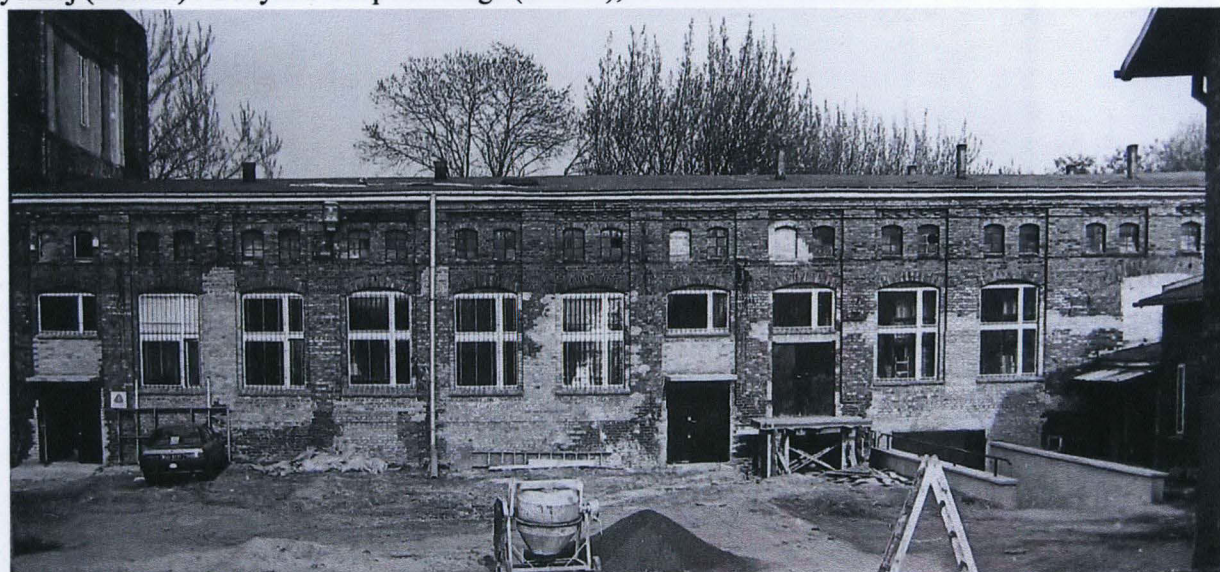
Ryc.18 i 19 Gmach Biurowy (Bud.A.) od strony północnej oraz elewacja zachodnia Hali Fabrycznej (Bud.B.) w stanie z 1985 roku.
Reprodukcje zdjęć zamieszczonych w Księdze Pamiątkowej ETOB (dzięki uprzejmości Spółki ETOB).

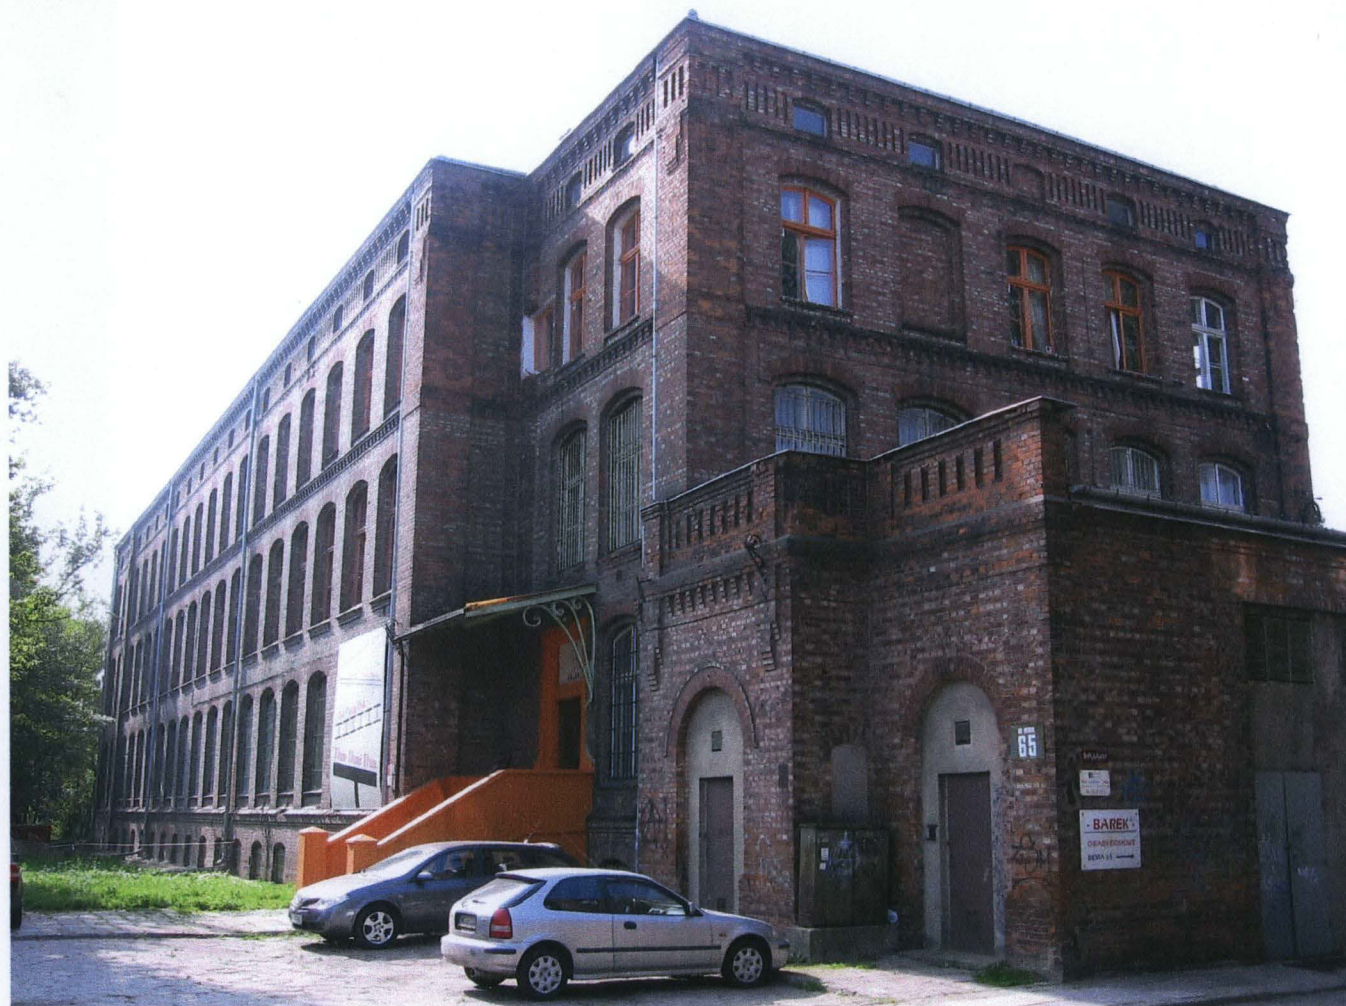
Elewacje: Dobrze zachowane, pierwotne elewacje z czerwonej cegły (licowej ?) pełnej ceramicznej, starannie wymurowane w wątku krzyżykowym (weneckim), starannie wypoinowane zaprawą z dodatkiem cementu, ozdobione prostym ceglany detalami architektonicznymi. Elewacje korpusu głównego ukształtowane niemal symetrycznie względem osi środkowych. Elewacja frontowa – w korpusie głównym 22-osiowa z dwuosiową parterową przybudówką. Elewacja korpusu głównego niemal symetryczna, wysunięta 18-osiowa część środkowa z pięcioma rzędami powtarzalnych okien z węgarkami zamkniętymi łukowo, ujęta od pld. dwuosiowym załamaniem a od pñ. dwuosiowym wycofaniem lica, sygnalizującym prostokątny otwór d. głównych drzwi wejściowych od ulicy. Podstawę tworzy masywny cokół (odcięty plastycznie gzymsem parapetowym), nad I piętrzem kroksztynowy gzyms między kondygnacyjny, nad II piętrzem prosty gzyms pod pasem stylizowanej attyki przeprutej oknami poddasza, całość zwieńczona gzymsem na ceglanych kroksztynach, Gzymsy i parapety z użyciem cegły kształtowej. Wszystkie naroża zaakcentowane pilastrami do wysokości gzymsu wieńczącego, zaopatrzonymi w stylizowane elementy wieńczące. Do wejścia prowadzą szerokie schody z pełną balustradą, osłonięte autentycznym zapewne daszkiem w konstrukcji stalowej na wsporniku z kutego żelaza o motywach roślinnych. Elewacja parterowej przybudówki dwuosiowa, z przemurowanymi wtórnie otworami zamkniętymi półkoliście, z wstawionymi współczesnymi drzwiami, zwieńczona gzymsem oraz attyką (w wysuniętym ryzalicy gzyms kroksztynowy).

Ściany zewnętrzne / wystrój architektoniczny elewacji: Na elewacji liczne, drobne uszkodzenia lica ściany o charakterze powierzchniowym (np. otwory po wspornikach lamp i kabli elektrycznych, odpryski po uszkodzeniach mechanicznych), gdzieś zacieki, wysolenia i złuszczenia powierzchni cegły, w części cokołowej znaczne zanieczyszczenia i zawilgocenia. Największe uszkodzenia, spękania wgłębne i znaczne ubytki substancji murowej na narożach budynku, w sąsiedztwie rynien i rur spustowych oraz na powierzchniach poziomych. Zewnętrzne ceglane parapety i gzymsy posiadają uszkodzenia mechaniczne, spękania i ubytki pojedynczych cegieł. Pierwotne drzwi i okna, są raczej kompletne, ale częściowo zniszczone, znacznie zużyte i wielokrotnie przemałowywane, co kwalifikuje je do remontu. Większość otworów drzwiowych wtórnie przekształcona. Fragmenty elewacji wtórnie otynkowane. SZ – 90%, ST – dobry, częściowo średni.

Ryc.29 Widok ogólny budynku od strony północnej.

1.Remont drewnianej konstrukcji dachu z wymianą zniszczonych i zagrzybionych elementów. 2.Pełna restauracja elewacji z uzupełnieniem ubytków i przywróceniem zniszczonego detalu. 3.Kompleksowa restauracja drewnianej stolarki okiennej i drzwiowej (w tym przepierzenia) oraz konserwacja ślusarki drzwiowej. 4.Restauracja wszystkich trzech klatek schodowych i windy.

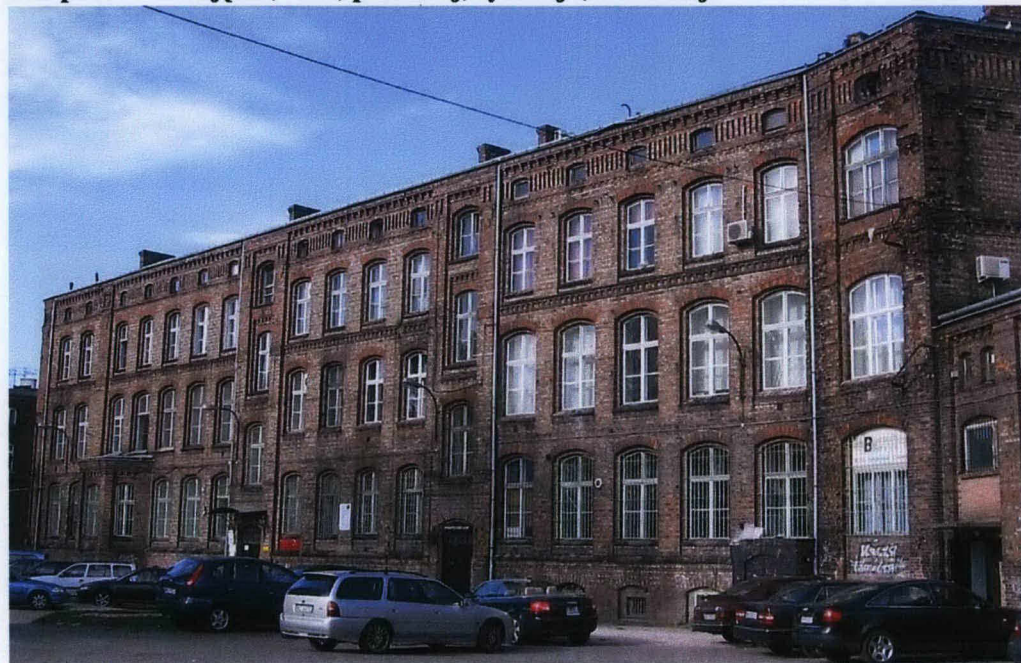
Ryc.31 Widok ogólny budynku od strony południowej.

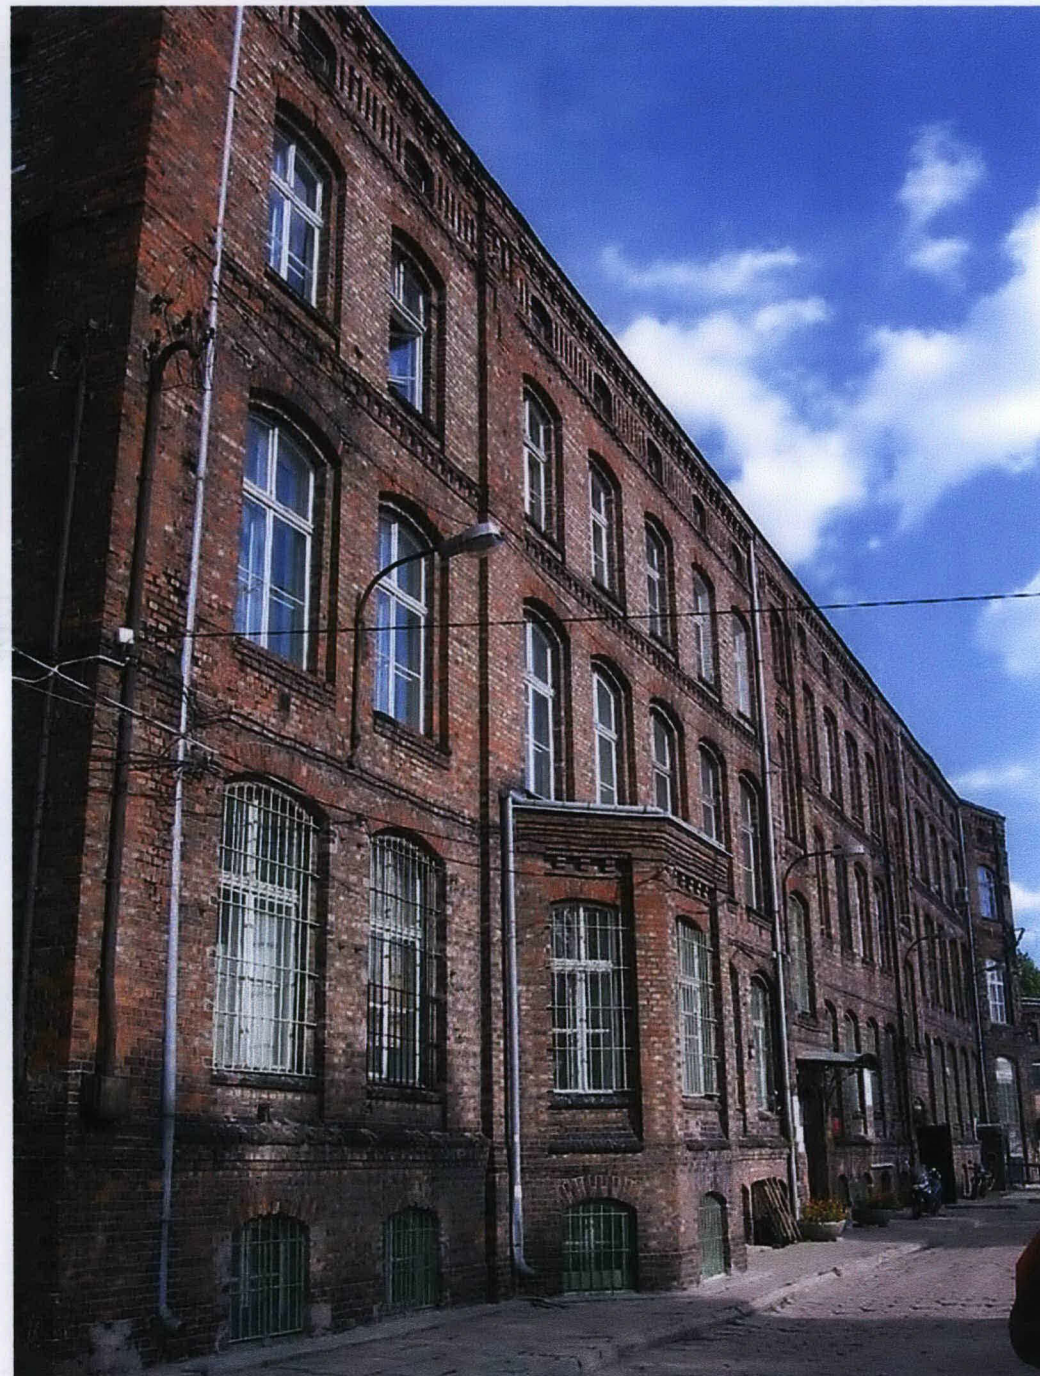
Ryc.34 Elewacja tylna (płd.-zachodnia). Na pierwszym planie parterowy ryzalit w formie wykusa.

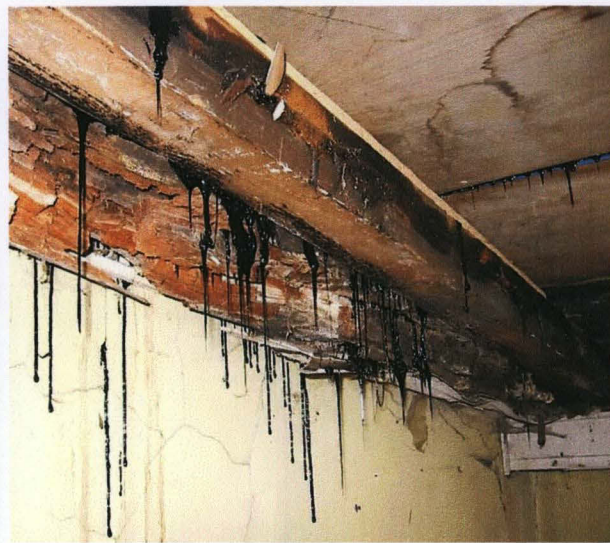
Konstrukcja dachowa / pokrycie dachu: Elementy konstrukcji ze śladami zacieków, wysoleń oraz przemarzania – w sąsiedztwie zdemontowanych świetlików dachowych poważna i postępująca destrukcja krokwi i górnych kleszczy oraz poszycia, z widoczną grzybicą i pleśnią. Wykończenie połaci od wewnątrz płytami pilśniowymi, w większości zniszczonymi, zawilgoconymi j.w. Pokrycie dachu papą termozgrzewalną, obecnie raczej szczelne. SZ – 90%, ST – średni i mierny.

Ryc.41 Zaawansowana destrukcja drewnianych elementów więźby dachowej.

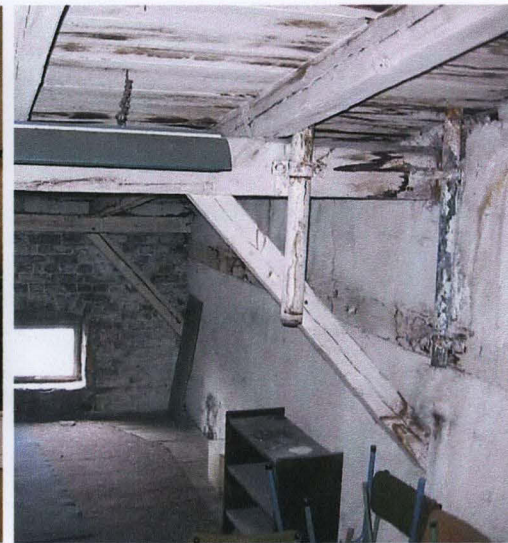
Ryc.42 Zawilgocona, zagrzybiona i pokryta pleśnią więźba dachu.

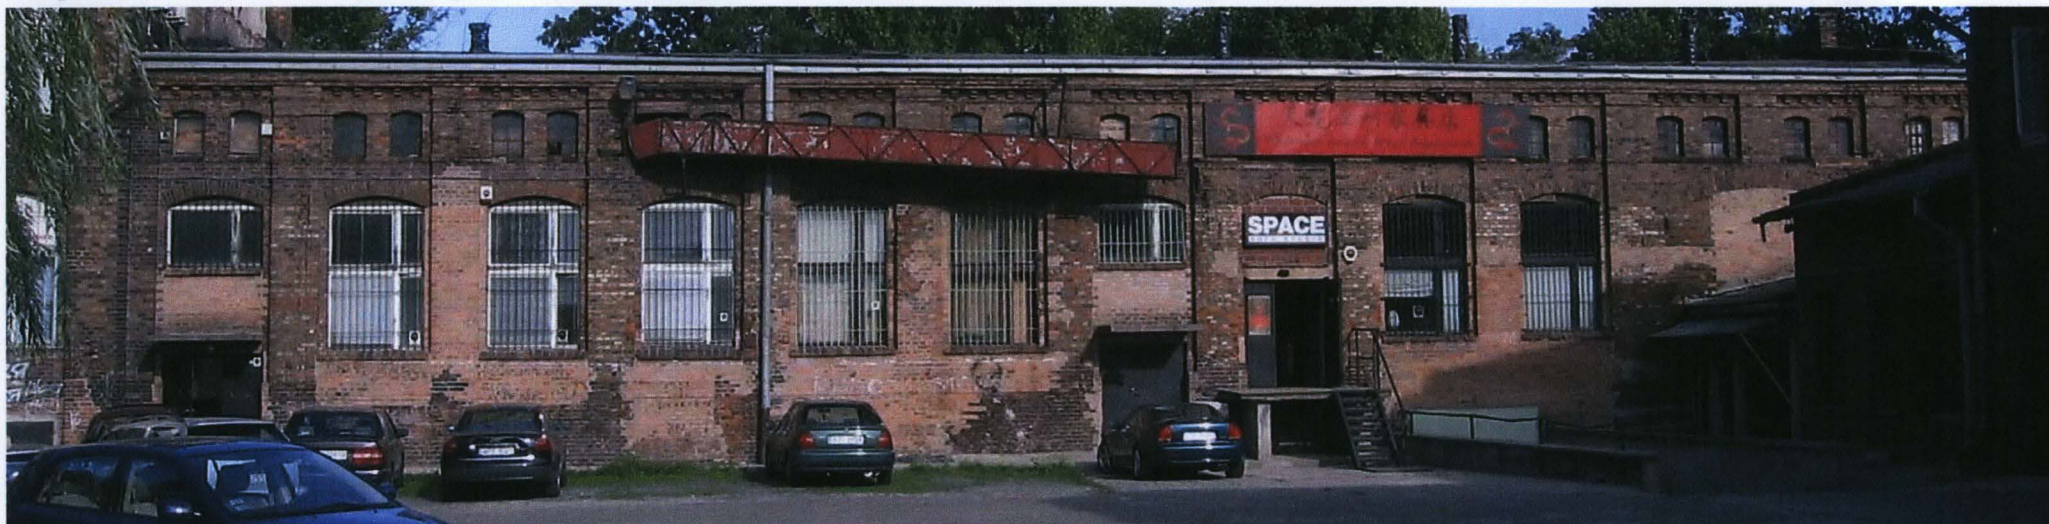
Elewacje: W części zachowane, pierwotne elewacje z czerwonej cegły pełnej ceramicznej (licowej ?), starannie wymurowane w wątku krzyżykowym (weneckim), starannie wypoinowane zaprawą z dodatkiem cementu, ozdobione prostym ceglany detalem architektonicznym. Budynek ma właściwie tylko dwie elewacje. Południowa ściana szczytowa jest zwykłym, ślepym ceglany murem granicznym wymurowanym niestarannie, bez zachowania wątku (nie otynkowanym), z niewysokim ceglany kominem powyżej połaci. Północna ściana szczytowa przylega do sąsiedniego budynku Gmachu Biurowego (Bud.A.) Elewacja frontowa, zachodnia - jednobryłowa, trzynastoosiowa, ukształtowana niemal symetrycznie względem osi środkowej. Elewację tworzy powtarzalny rytm 13-stu prostokątnych, płytkich wnęk, pomiędzy pilastrami stojącymi na prostym cokole. W dolnej części większości z wnęk, znajduje się pierwotny otwór okienny parteru przesklepiony łukowo, z wtórnie przemurowanym i podniesionym parapetem zewnętrznym. W górnej części każdej z wnęk, usytuowane osiowo znajdują się dwa małe otwory okienne poddasza, również przesklepione łukowo. W poziomie ich parapetów a także nad ceglany łękiem przekrycia okien lekko wystające pasy z jednej warstwy cegieł na całą szerokość elewacji. Wnęki zamyka poziomo proste belkowanie gzymsu wieńczącego, które oparte jest na pilastrach i wspierane przez ceglany, stylizowane krokwie wystające z wnęk. Pierwotnie w elewacji istniał duży otwór bramy wjazdowej do wnętrza budynku. Przekryty łukowo zajmował szerokość jedenastej i dwunastej osi (licząc od lewej), został wtórnie przemurowany w dwóch fazach: w pierwszej fazie, zapewne w latach międzywojennych, został zawężony w świetle, zaś obok wykuto otwór drzwiowy (jego zarys jest widoczny jeszcze dziś). W drugiej fazie, zamurowano go całkowicie, zapewne w związku z zamurowaniem w latach 70-tych prześwitu pomiędzy budynkiem opisywanej d. Hali Fabrycznej (Bud.B.) a sąsiednim Budynkiem Gospodarczym (Bud.C.). Obecnie w pierwszej, siódmej i ósmej osi znajdują się drzwi wtórnie wstawione w dolnej części otworów okiennych. Pod dziewiątą i dziesiątą osią, w poziomie piwnic wtórnie wstawione są współczesne wrota garażowe. Na elewacji ślady wtórnych przemurowań.

Ściany zewnętrzne / wystrój architektoniczny elewacji: Na elewacji drobne uszkodzenia lica ściany o charakterze powierzchniowym, wysolenia i złuszczenia, spękania i ubytki pojedynczych cegieł. Największe uszkodzenia, zanieczyszczenia i zawilgocenia, spękania wgłębne i znaczne ubytki substancji murowej na narożach budynku oraz w partii cokołowej, w miejscu dawnych rur spustowych. Współczesne drzwi i okna, są kompletne. Pierwotne, metalowe ramiaki na poddaszu w większości zachowane i zardzewiałe, częściowo jeszcze przeszklone i w części zamurowane. Ściany częściowo wtórnie przemurowane SZ – 85%, ST – dobry.

Ryc.47 Elewacja frontowa (zachodnia).

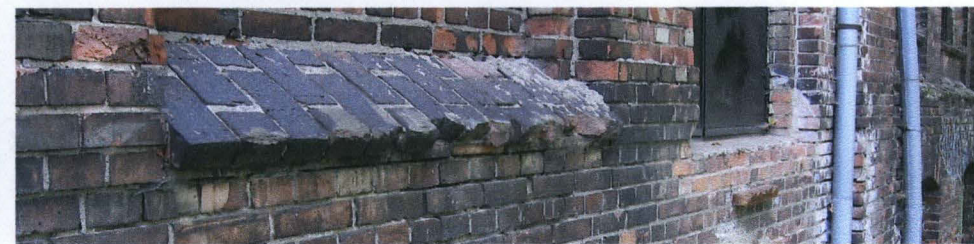
Ryc.55 Detal ceglanych parapetów na elewacji wschodniej.

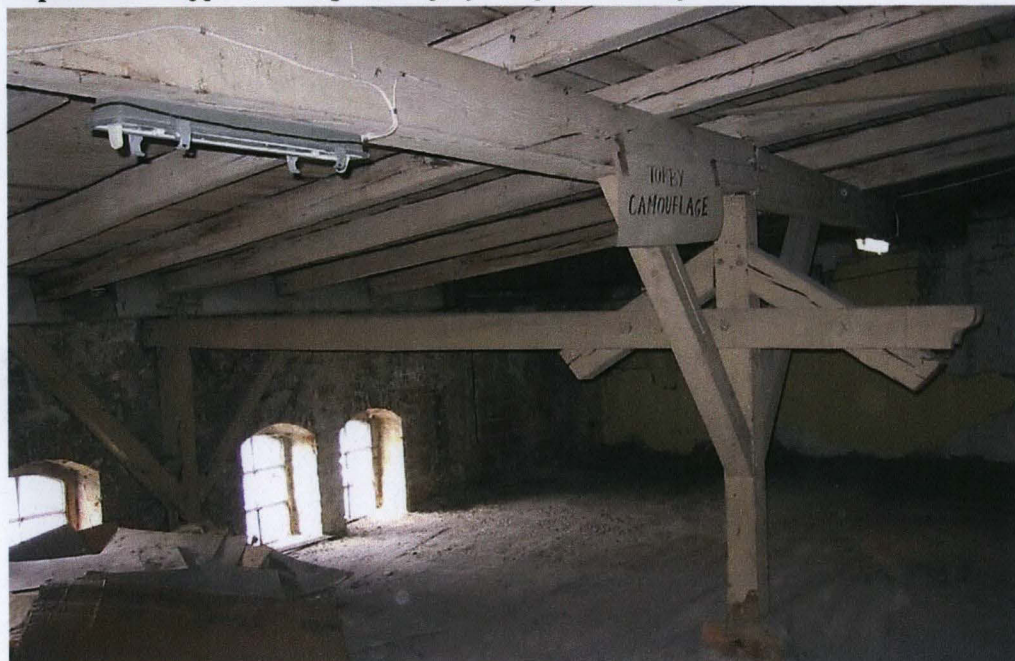
WIEŻBA DACHOWA: Nad budynkiem dach płaski, dwuspadkowy, jednokalenicowy. Wieżba drewniana, płatwiowo-kleszczowa czterostolcowa ze ścianami i ramami kolankowymi, wydaje się identyczna jak w budynku Gmachu Biurowego (Bud.A.). **Elementy wiażara wieżby dachowej:** krokwie oparte na skrajnych płatwiach kolankowych, dwóch płatwiach bocznych oraz dwóch płatwiach środkowych. Płatwie kolankowe (jako płatwie stopowe) spoczywają na ramach stolcowo-kolankowych, ustawionych przy ścianie kolankowej. Płatwie boczne i środkowe ustawione na stolcach, są usztywnione podłużnie mieczami, tworząc odpowiednio ramy stolcowe boczne i środkowe. Wiażary pełne spinają w kierunku poprzecznym kleszcze górne, umieszczone bezpośrednio pod płatwiami środkowymi, łączące krokwie poprzez dwa środkowe stolce. Usztywnienie poprzeczne ramy stolcowo-kolankowej poprzez zastrzał wznoszący od belki wiażarowej (lub podwaliny ewent. namurnicy - obecnie nieistniejącej lub niedostępnej - przy ścianie kolankowej), do stolca bocznego i dalej poprzez drugi zastrzał opadający od stolca bocznego do belki wiażarowej (obecnie nieistniejącej lub niedostępnej - wskutek wykonania nad parterem płyty stropowej, której wierzch jest o wiele wyżej niż opisywane dolne elementy wieżby) pod stolcem środkowym oraz poprzez półkleszcze dolne, wiążące krokwie pod płatwią kolankową z pierwszym zastrzałem, stolcem bocznym i drugim zastrzałem. Całość usztywniona pełnym deskowaniem. Obecnie wieżba opisywanego budynku jest częściowo niekompletna, brak dolnych elementów wieżby w poziomie podłogi poddasza tzn. namurnic, podwalin (lub tylko dostępu do nich z przyczyn j.w.) oraz dolnych fragmentów niemal wszystkich drewnianych zastrzałów, które zostały przycięte poniżej łączy z półkleszczami. Można przyjąć, iż opisane zniszczenia wieżby powstały podczas przebudowy budynku w latach 80-tych XX w. Wówczas wykonano żelbetowy strop nad parterem i kratownicowe słupy z ceowników, które miały być przedłużane na wyższych kondygnacjach, a obecnie przebijając strop i wieżbę wystają ponad dach.

Ryc.57 Wieżba dachowa we wnętrzach poddasza.

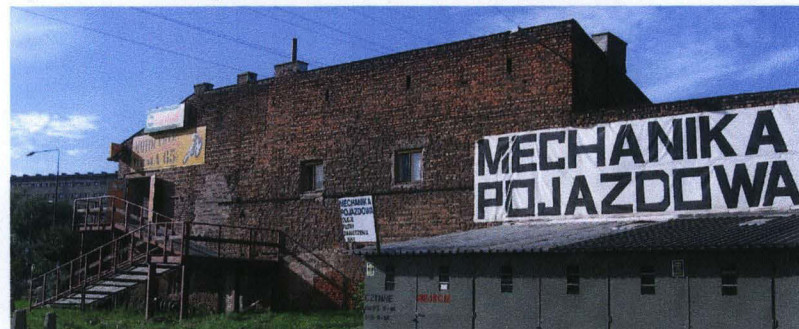
Ściany zewnętrzne / wystrój architektoniczny elewacji: Na elewacji liczne, drobne uszkodzenia lica ściany, w części cokołowej znaczne zanieczyszczenia i zawilgocenia. Największe uszkodzenia, zacieki, wysolenia i złuszczenia powierzchni cegły, spękania wgłębne i znaczne ubytki substancji murowej na narożach budynku oraz na całej tylnej, południowej ścianie budynku. Zewnętrzne ceglany parapety i gzymsy posiadają uszkodzenia mechaniczne, spękania i ubytki pojedynczych cegieł. Drzwi i okna, są raczej kompletne, ale częściowo zniszczone, zużyte. Większość otworów drzwiowych i część okiennych wtórnie przekształcona. SZ – 75%, ST – średni.

Ryc.64 Tylna, południowa ściana budynku.

1. Remont drewnianej konstrukcji dachu. 2. Restauracja elewacji oraz remont i wzmocnienie tylnej ściany budynku z uzupełnieniem ubytków. 3. Kompleksowa restauracja stolarki okiennej i drzwiowej.

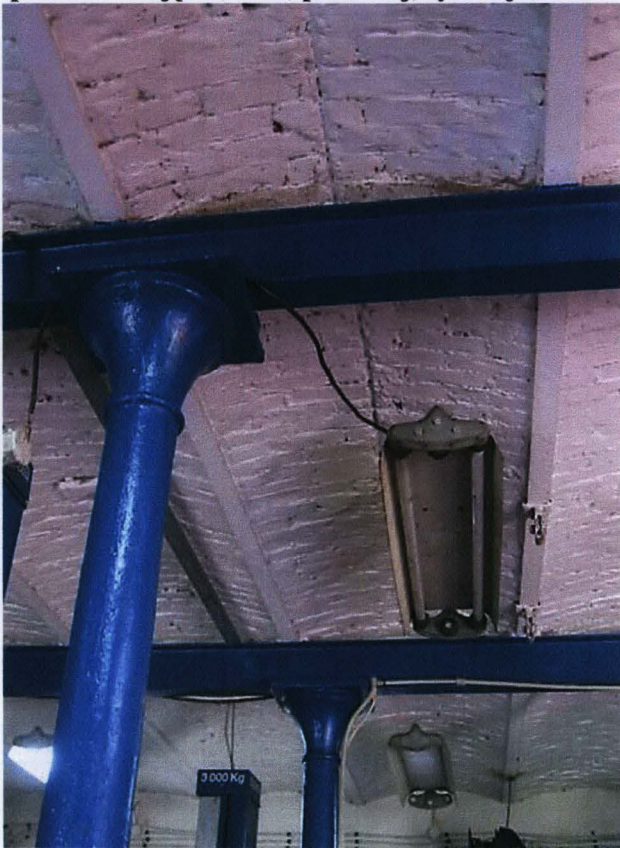
Sklepienia / stropy: W skrzydle wschodnim nad parterem nie zachowane, w pozostałych, spękania, odspojenia, uszkodzenia, zawilgocenie tynków. SZ – 85%, ST – średni.

Ryc.70 Stropy odcinkowe wsparte na okrągłych słupach w zachodnim skrzydle budynku.

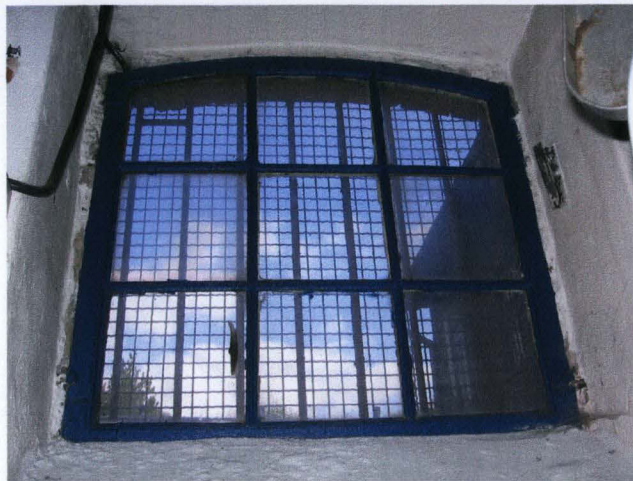
c.d. Materiał, konstrukcja, technika: c.d. OTWORY: Okna zachodniej części budynku: na parterze, w elewacji wschodniej, dwa zwieńczone łukowo, wielokwaterowe okna stałe w metalowym ramiaku o szczeblinach krzyżowych, tzw. „fabryczne”, z prostokątnymi kwaterami szklonymi pojedynczą szybą na kit. Na parterze, w elewacji zachodniej, dwa współczesne, prostokątne okna z profili aluminiowych, o stylistyce z lat 70-tych, obsadzone we wtórnie wykutych otworach, prawdopodobnie w miejscu, gdzie były pierwotne otwory okienne, podobne do zachowanych w elewacji wschodniej. Na piętrze, we wszystkich trzech elewacjach: wschodniej, północnej (frontowej) i zachodniej, łącznie dziewięć zachowanych, nietypowych otworów okiennych z węgarkiem, od zewnątrz zwieńczonych skokowo murowaną cegłą, od wewnątrz sklepionych łukowo. We wnękach okiennych, zapewne pierwotne wielokwaterowe okna stałe w metalowym ramiaku o szczeblinach krzyżowych, tzw. „fabryczne”, z sześcioma pionowymi, prostokątnymi kwaterami szklonymi pojedynczą szybą na kit. Ramiaki z blaszanymi wzmocnieniami na narożach oraz z pozostałościami niezidentyfikowanych okuć (zamykających?). Okna w tylnej (niegdyś ślepej), południowej ścianie budynku: na parterze pozostałości jednego okna wielokwaterowego stałego w metalowym ramiaku o szczeblinach krzyżowych, wstawionego we wtórnie wykuty, prostokątny otwór, zamurowany od wewnątrz. Na piętrze dwa współczesne, drewniane okna półskrzynkowe, wstawione we wtórnie wykute otwory.

Ryc.72 Oszklony metalowy ramiak wielokwaterowy w zachodnim skrzydle budynku na parterze.

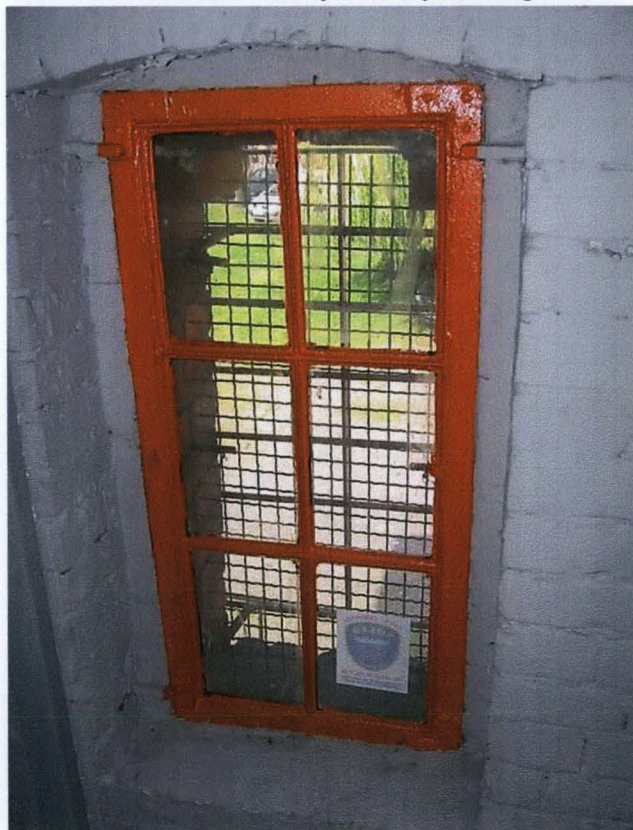
Ryc.73 Oszklony metalowy ramiak wielokwaterowy w zachodnim skrzydle budynku na piętrze.
