BUDYNEK MIESZKALNO-BIUROWY PRZĘDZALNI I FARBIARNI „WOLA”

1920 - 1925

ul. Bema 70

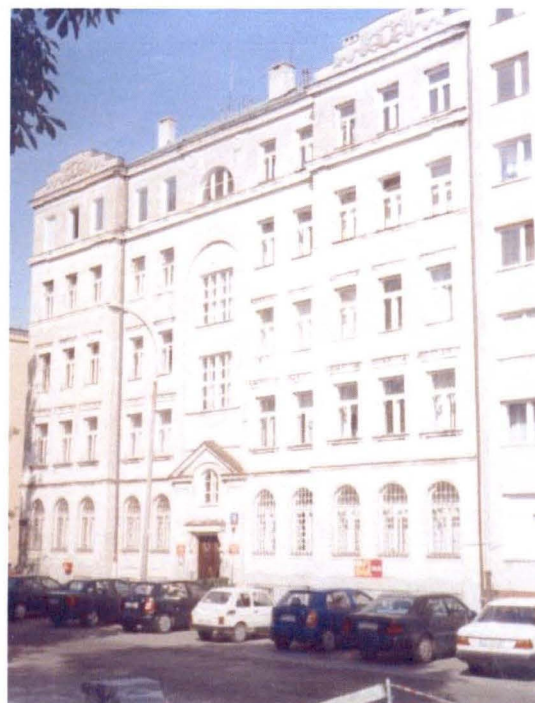
1 – orientacja 1 : 10 000 ; 2 – sytuacja 1 : 1 000 ; 3 – widok od ul. Bema (foto – wrzesień 2005 r.);

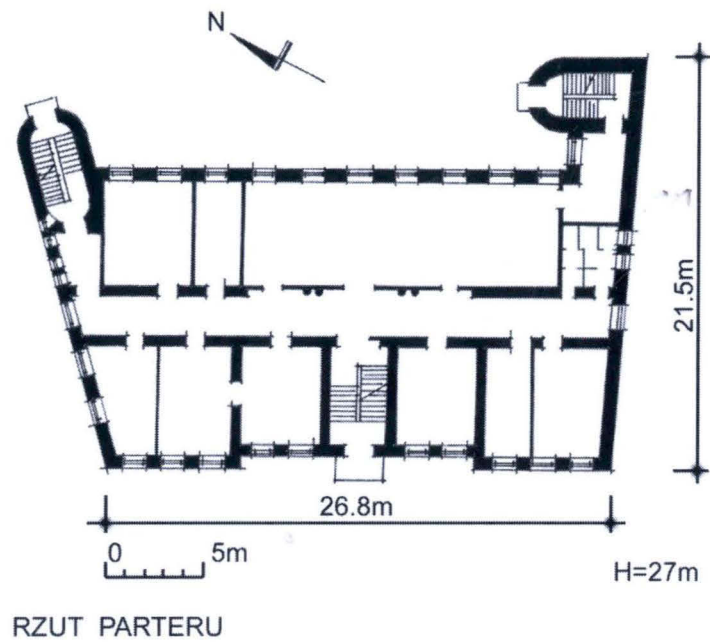
Rzut. Na rzucie leżącego prostokąta z dostawionymi w skrajach, od podwórza, owalami wież. Bez oficyn. Budynek posiada układ trójtaktowy. Trzy klatki schodowe – jedna główna w części frontowej na osi obsługuje lokale biur środka kubatury gmachu, dwie boczne w eliptycznych wieżach od podwórza – komunikują partie skrajne z poddaszem.

1-rzut parteru (inwentaryzacja wykonana przez Miejskie Biuro Projektów w 1968 r. – skala oryginału 1:200 pomniejszona mechanicznie do skali 1:400)
2- rzut I piętra (inwentaryzacja wykonana przez Miejskie Biuro Projektów w 1968 r. – skala oryginału 1:200 pomniejszona mechanicznie do skali 1:400)

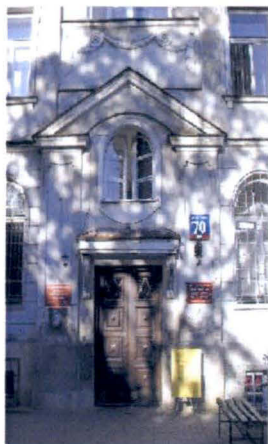
Elewacja frontowa osiowa – 11 osi głównych. W osi środkowej portal wejściowy zwieńczony trójkątnym frontonem, przerwany u podstawy przez okienko nadświetla, powyżej dwukondygnacyjna, półkoliście zamknięta wnęka wypełniona pojedynczymi, 16-dzielnymi dużymi oknami oświetlającymi schody. Ponad wnęką serliana najwyższej kondygnacji. W pozostałych osiach po pięć pionów okien rozmieszczonych symetrycznie, z których po trzy osie skrajne ujęte w płaskie ryzality boczne. Elewacja w przyziemiu boniowana z oknami zamkniętymi półkoliście. W dekoracjach pięter motywy w formie girland, kwiatonów i wieńców. Nad ryzalitami bocznymi trójstopniowe attyki z motywami potrójnych, przeplecionych wieńców.

Elewacje, klatki schodowe, detale wnętrz: 1 – portal wejścia; 2 – widok ogólny od tyłu; 3 – elewacja wschodnia; 4 – attyka elewacji wschodniej; 5 – wieża klatki południowej; 6 – wieża klatki północnej; 7 – elewacja północna; 8 – schody do piwnicy; 9 – korytarz parteru; 10 – drzwi parteru; 11 – sala konferencyjna na parterze

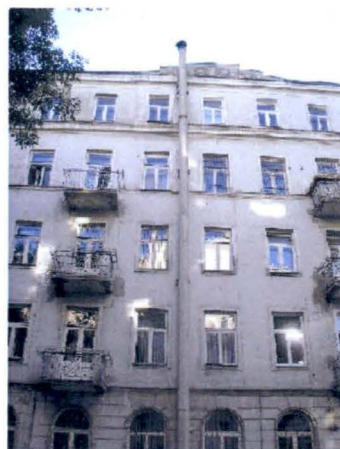
3

Elewacja od podwórza, wschodnia osiowa – 10 osi głównych, w załamaniu elewacji od południa – jeden pion okien; parter boniowany z wysokimi oknami zamkniętymi półkoliście. Od I do III piętra w 4-ej osi od lewej i w III-ej od prawej po jednym pionie balkonów. Na osi części środkowej – attyka identyczna z attykami fasady. Skraje elewacji flankują wieże klatek schodowych, jednoosiowe, zwieńczone hełmami.

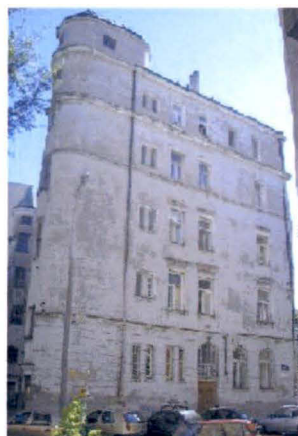
7

Elewacja boczna północna osiowa – 5 osi głównych, parter boniowany; okna rozmieszczone asymetrycznie o różnych formach. W parterze, od lewej: 2 „biforia” i 3 duże okna zamknięte półkoliście. Od I do II piętra - brak pionu okien 2-ego od prawej. Wszystkie trzy elewacje wieńczy gzyms koronujący.

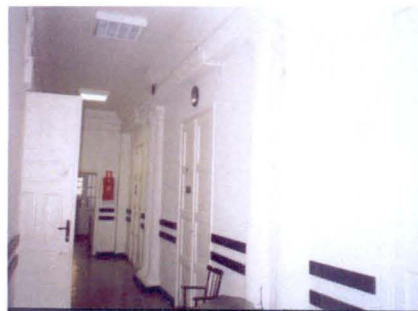
9

W korytarzu i 7-osiowej świetlicy na parterze – przyścienne półkolumny pseudodoryckie. W głównej klatce schodowej – drewniane tralkowe balustrady. Drzwi do pomieszczeń z profilowanymi ościeżnicami – dotyczy drzwi oryginalnych.

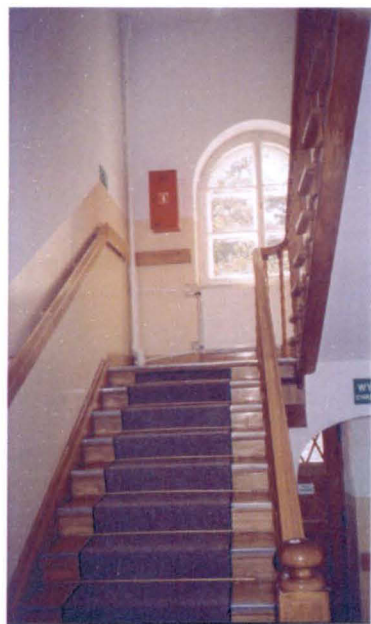
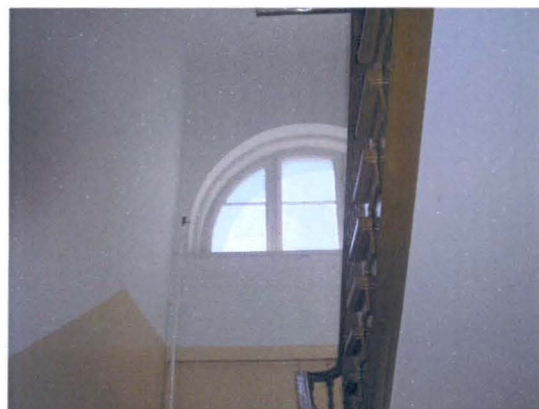
Schody. Klatka schodowa frontowa: schody dwubiegowe, spoczniki z ciężkiej płyty Kleina, biegi schodowe z płyty ceglanej opartej na stalowych belkach policzkowych. Stopnie i podstopnie drewniane, balustrada drewniana z ozdobnymi toczonymi tralkami i profilowaną poręczą. Schody do piwnic drewniane. Boczne klatki schodowe dwubiegowe, biegi żelbetowe, wspornikowe, podesty z płyty Kleina, balustrady stalowe. Schody do piwnic betonowe.

Klatki schodowe, detale wnętr, poddasze: 12 i 13 – główna klatka schodowa; 14 – drzwi na I piętrze; 15, 16 i 17 – klatka schodowa „wieżowa” północna; 18 i 19 – fragment poddasza

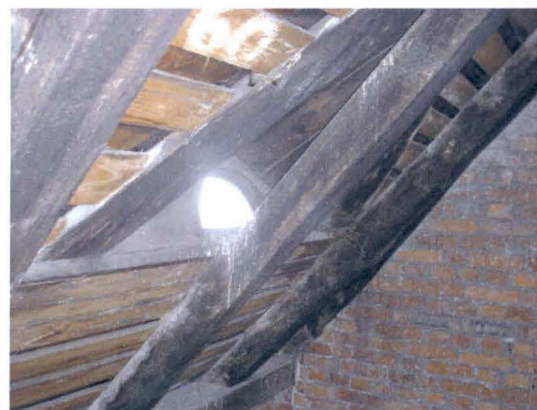
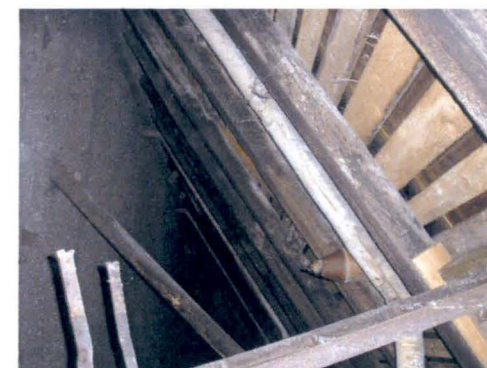
18

Wieżba dachowa : drewniana płatwiowo-kleszczowa na stolcach o rozstawie 4 – 3 – 3m. Dach kryty blachą.

20. Najpilniejsze postulaty konserwatorskie - w zewnętrznych klatkach schodowych potrzebne jest osuszenie, odgrzybienie ścian wewnętrznych i stropów a także wymiana stolarki okiennej i drzwiowej - do wymiany 10% powierzchni deskowania połaci dachowych - do naprawy obróbki blacharskiej, należy uszczelnić łączenia arkuszy blach połaciowych oraz poprawnie wyprofilować wydry przy wylotach ponaddachowych i koszach - podpiwniczenia budynku wymagają poprawienia szczelności izolacji od wschodu - płyty balkonowe w całym budynku wymagają remontu
