**FABRYKA SUBSTANCJI ZAPACHOWYCH „POLLENA-AROMA”, dawna gorzelnia
drożdżowa „Henryków” założona przez Henryka Bienthala, ul. Klasyków 10 w Warszawie**

1902-1904 r.

WARSZAWA

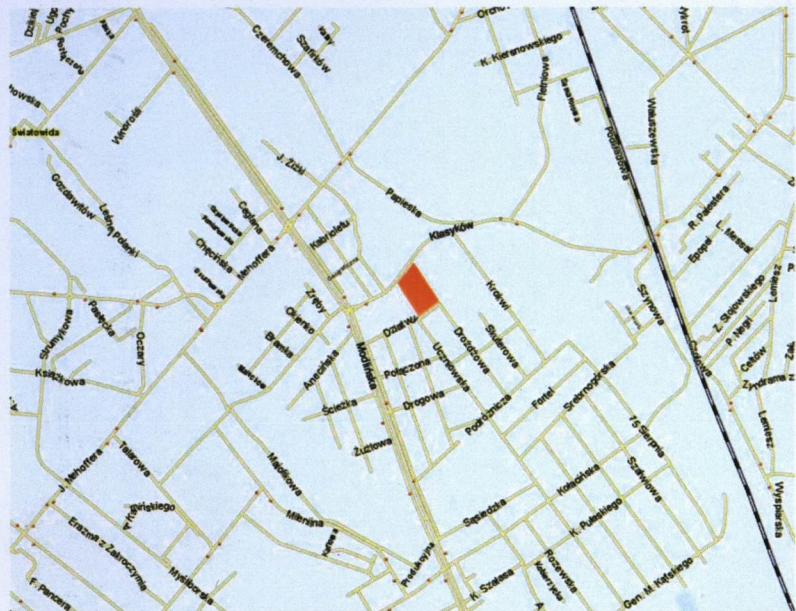
W lewym górnym rogu: Lokalizacja fabryki, podkład: *serwis mapowy m. st. Warszawy* www.mapa.um.warszawa.pl, teren fabryczny oznaczono na czerwono. Plan terenu fabryki patrz wkładka A1, zestawienie map topograficznych GUGiK 1:10000 obejmujących teren fabryki i jej otoczenie patrz wkładka A2.

W prawym górnym rogu: Widok od północy zachodniej części dawnego placu fabrycznego, z dwoma budynkami pierwotnej gorzelnii drożdżowej z lat 1902-1904. W głębi dawny budynek produkcyjny (nr 14 na planie na wkładce A1, patrz też wkładki 4a-4d), po prawej dawny magazyn spirytusowy (nr 10, patrz też wkładki 3a-3e), elewacja magazynu od strony dawnego placu fabrycznego znacząco przebudowana. U dołu: Widok południowo-zachodniego narożnika dawnego placu fabrycznego.

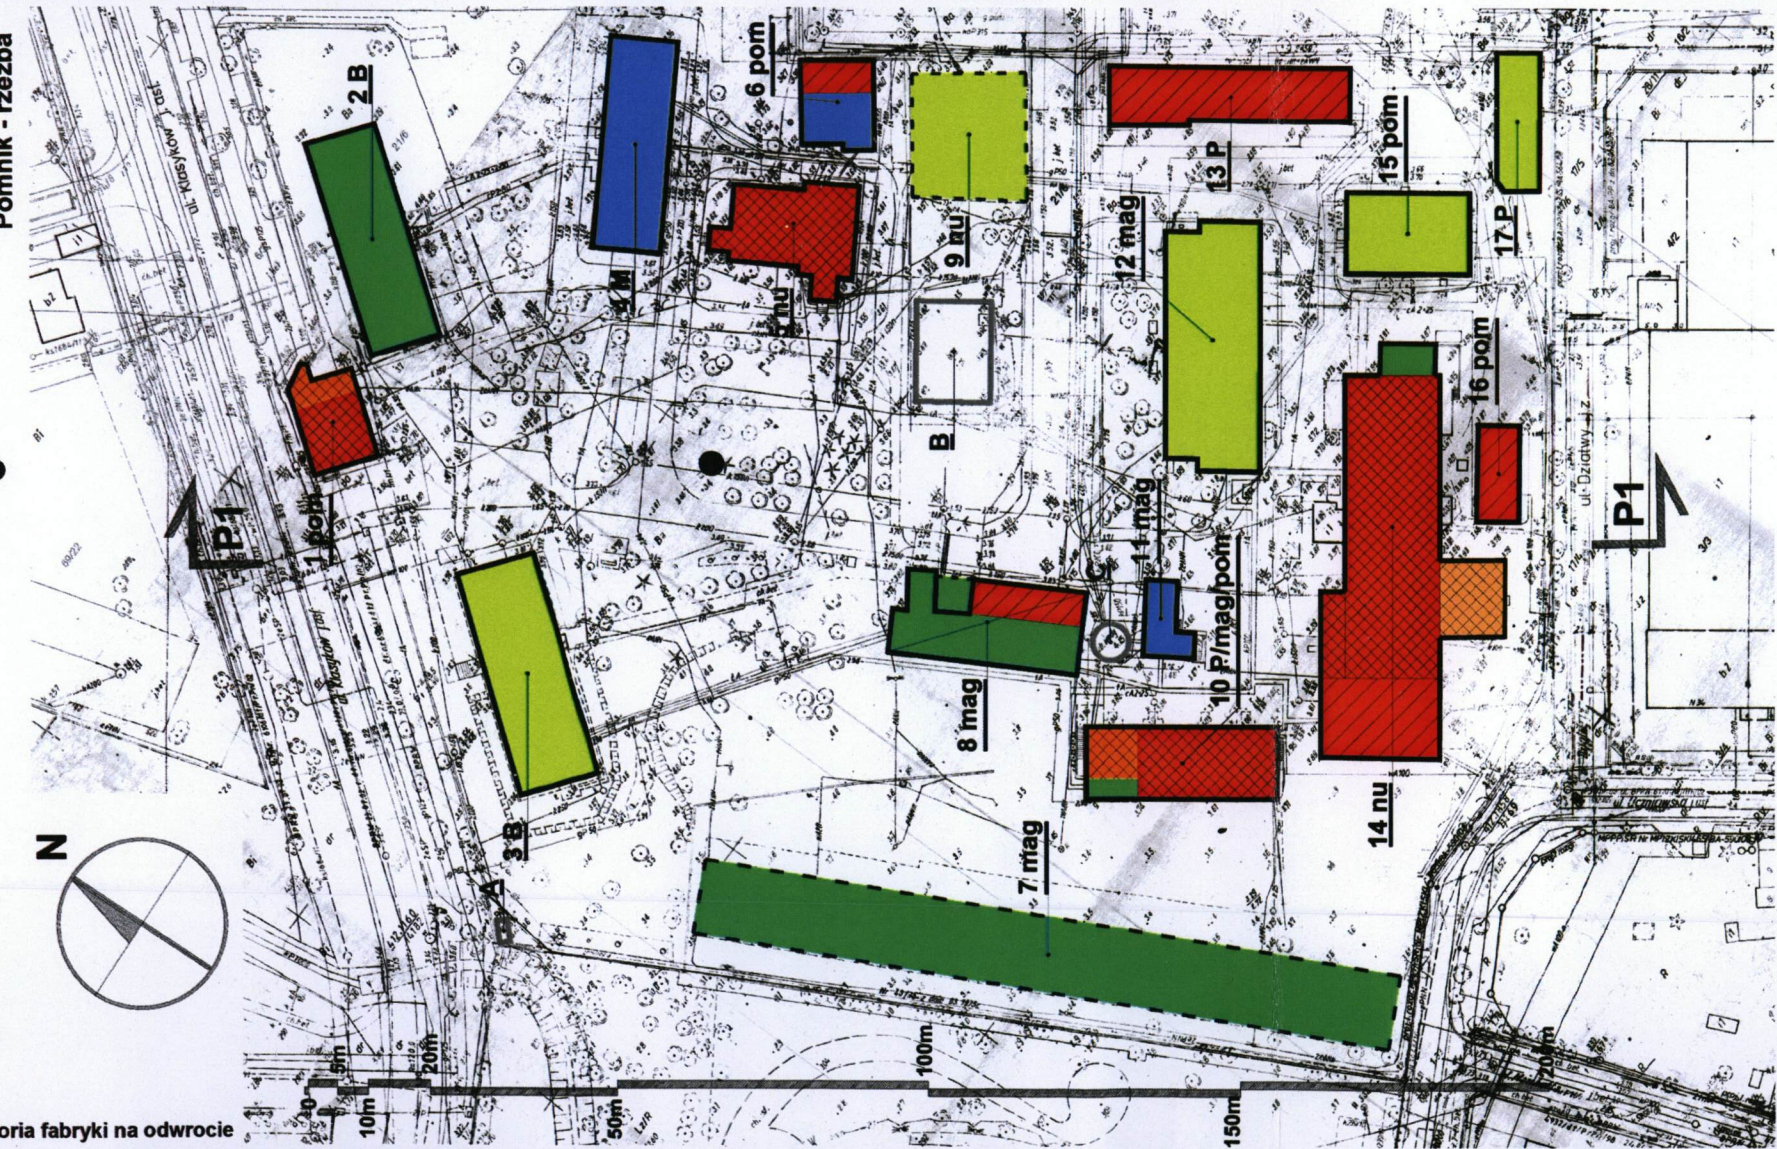
Poz. 11. Rysunki. U góry: Plan sytuacyjny fabryki z rozwarstwieniem chronologicznym budynków. Podkład rysunku: mapa zasadnicza, ODGIK urzędu m. st. Warszawy. U dołu: Przekrój urbanistyczny P1 przez główną oś komunikacyjną fabryki, oznaczenia wg. legendy dla planu sytuacyjnego.

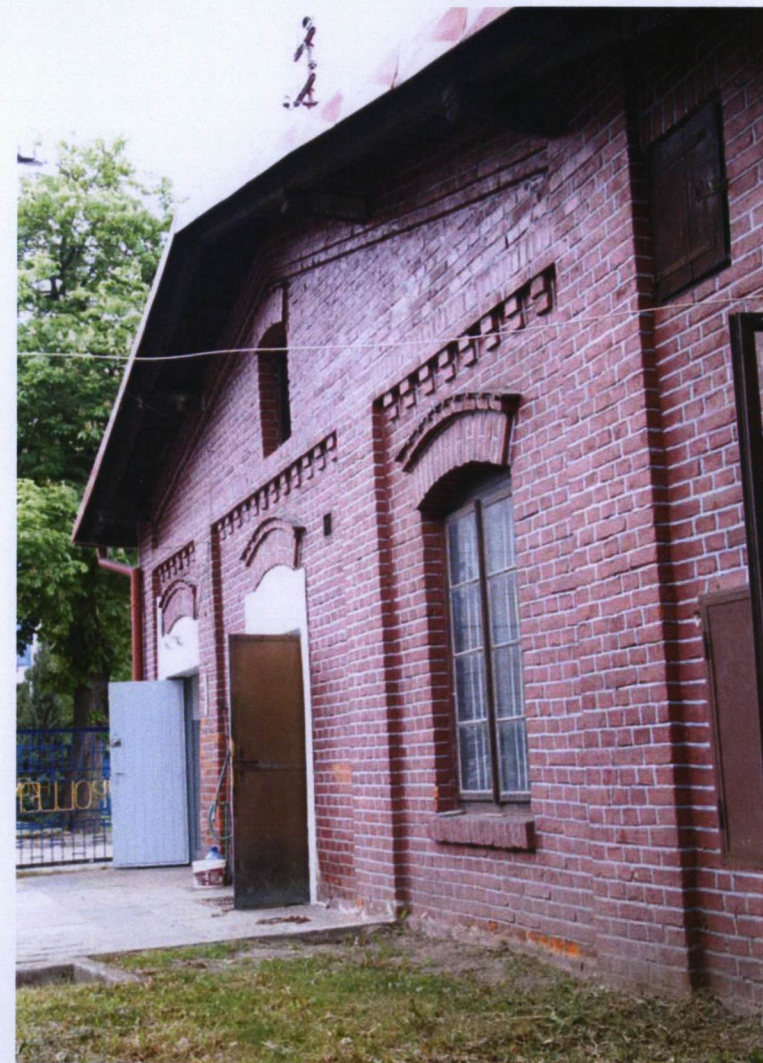
Poz. 11. Zdjęcia. Widok od wschodu na południowo-wschodnią elewację budynku, zachowany pierwotny okap z ozdobnymi zakończeniami płatwi wysuniętymi przed obrys budynku.

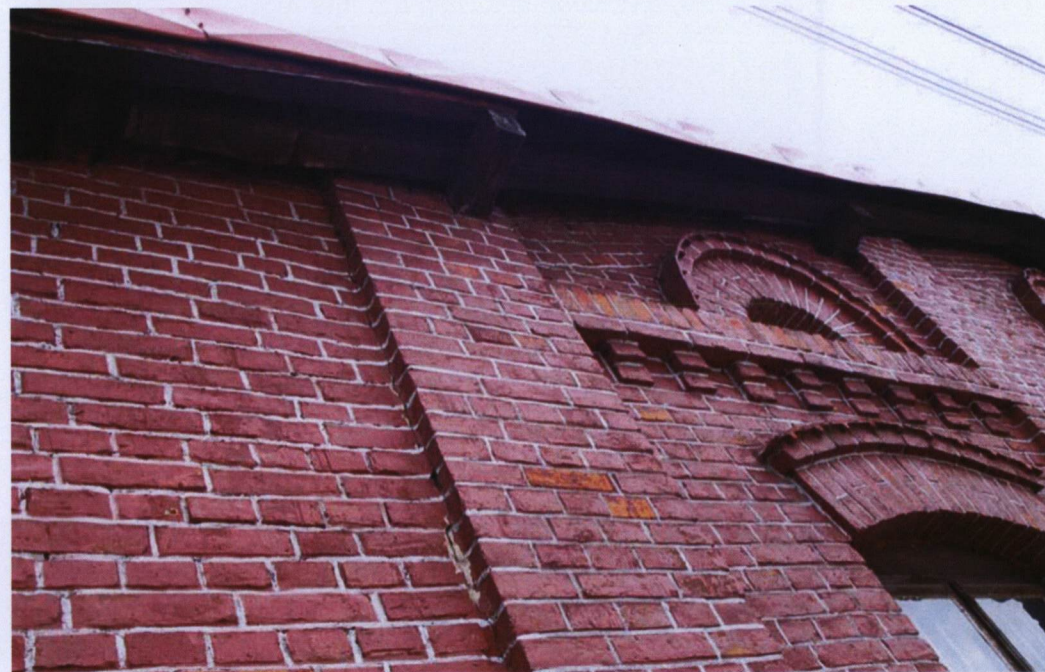
Poz. 11. Zdjęcia. Detal styku pierwotnej części budynku z dobudówką, elewacja północno-zachodnia. Widoczne pierwotne podrzeźbione zakończenie krokwi niosącej okap. Płatwie od ulicy wtórnie ścięte.

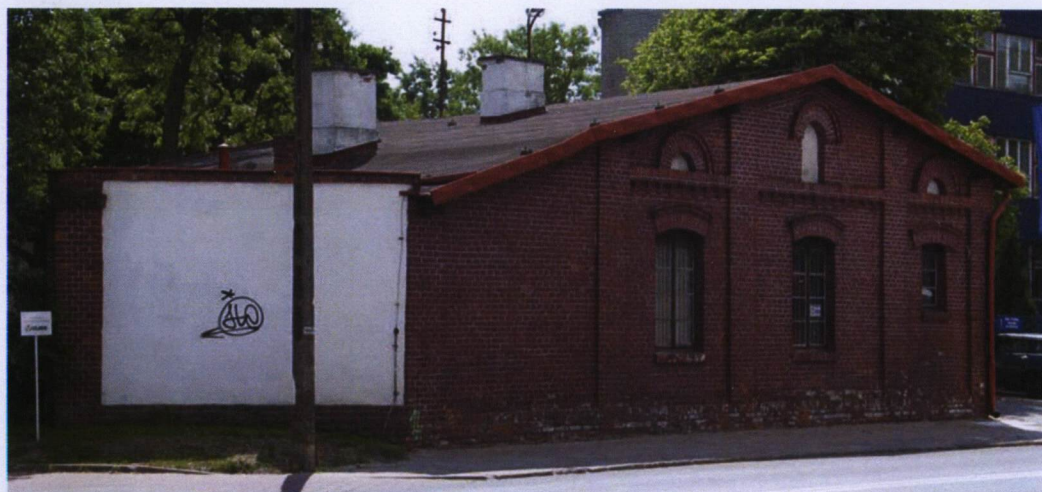
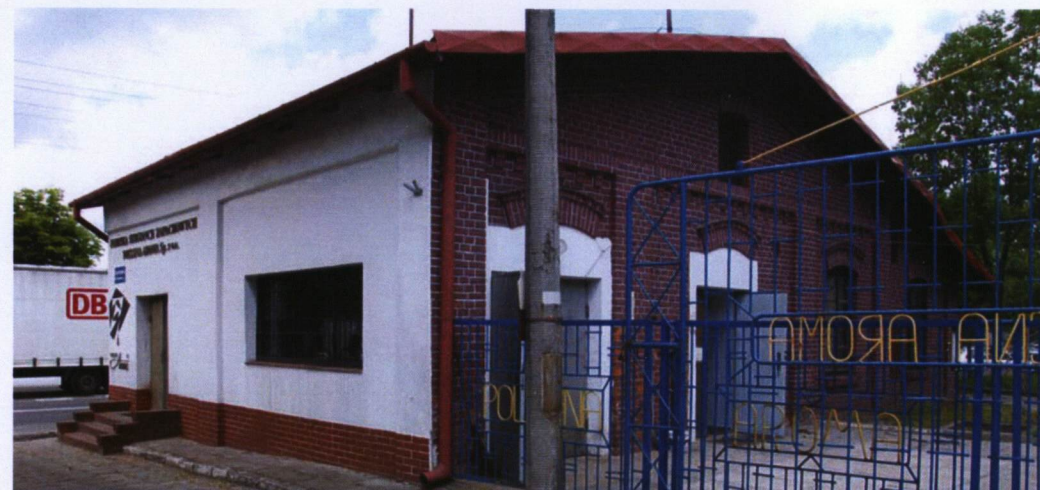
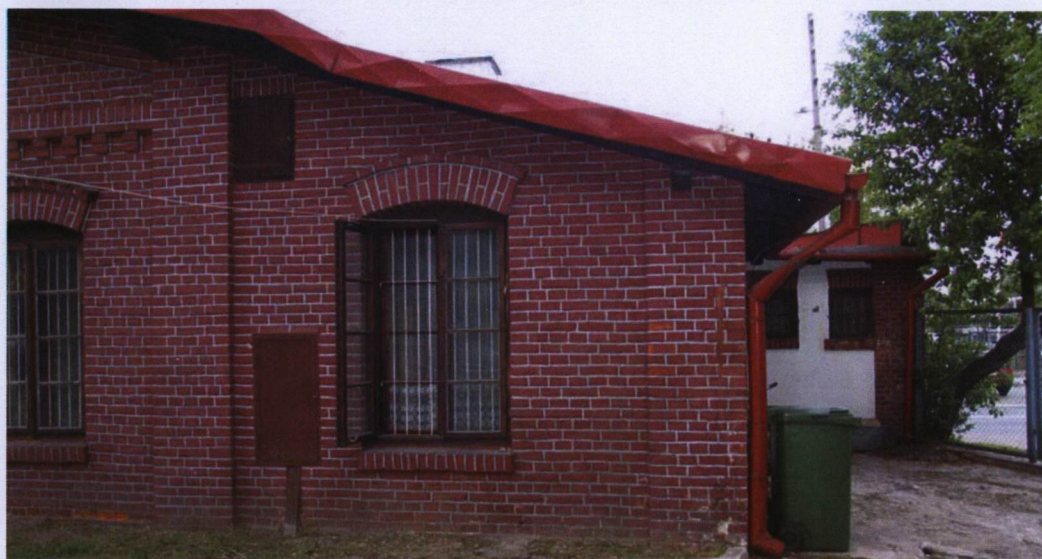
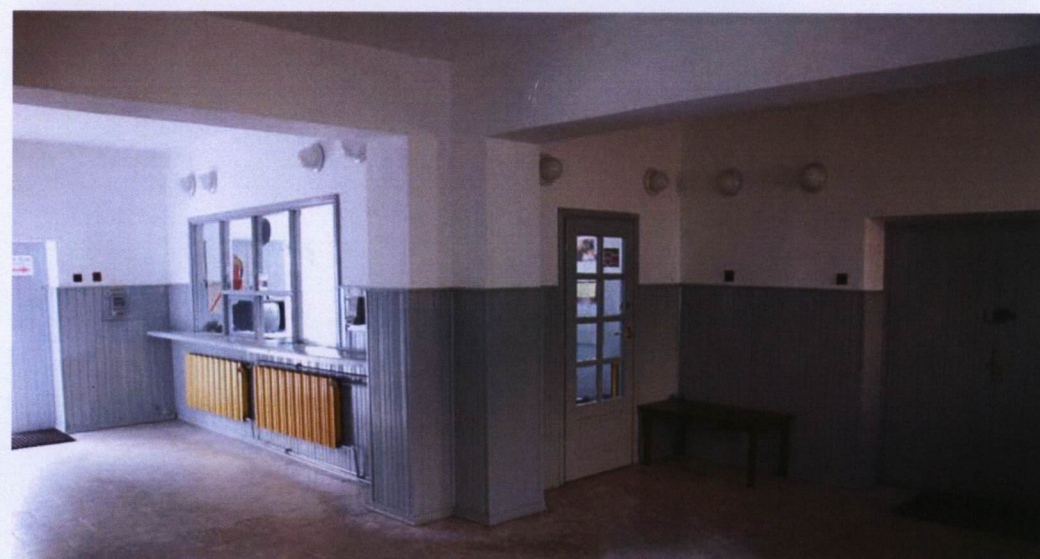
Poz. 11. Zdjęcia. W lewym górnym rogu: Widok od północnego wschodu. W prawym górnym rogu: Widok od południa. W lewym dolnym rogu: Dobudówka, widok od wschodu. W prawym dolnym rogu: Hol. Ciąg dalszy na odwrocie

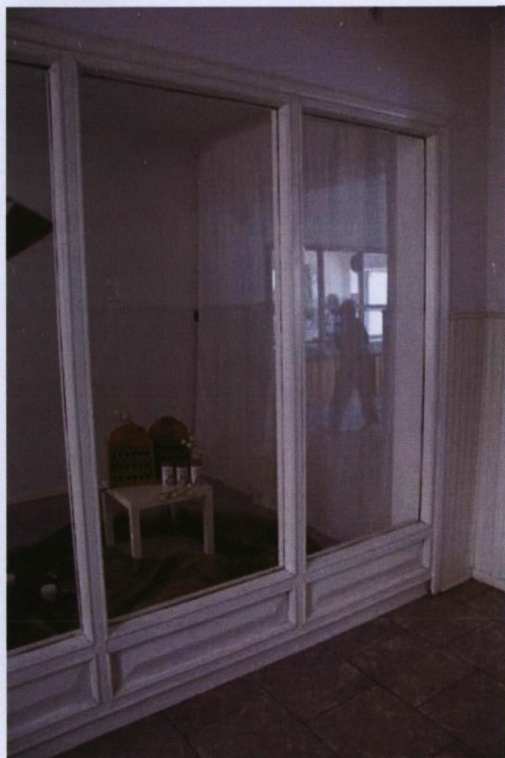
Poz. 11. Rysunki, skala 1:100. Przekrój oraz rzut budynku. Zdjęcie. Detal witryny wystawienniczej w holu głównym budynku.

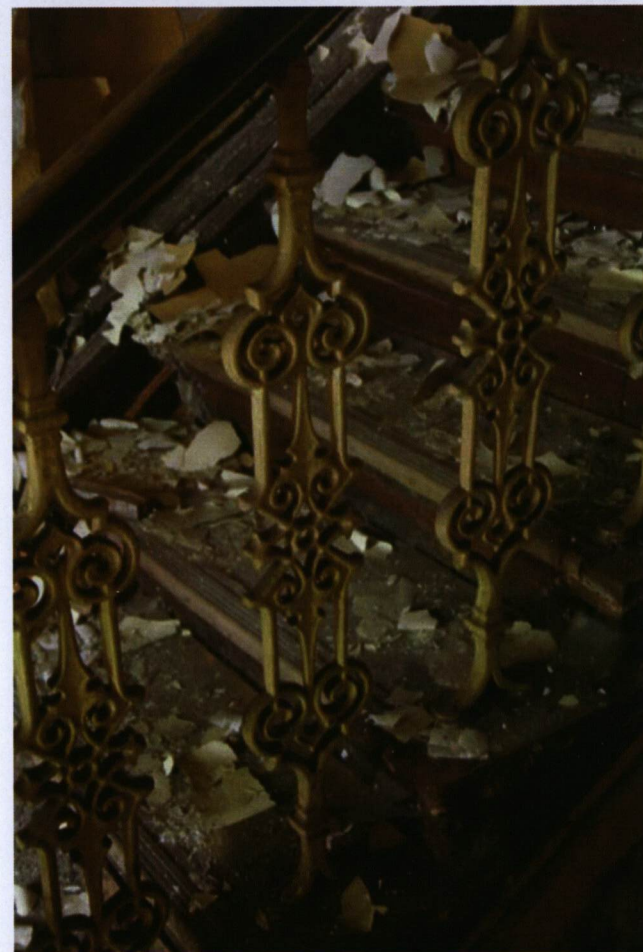
Poz. 11. Zdjęcia. U góry: Detal ozdobnych żeliwnych słupków balustrady schodów.
U dołu: Kłapy rewizji kominowych na wschodniej ścianie klatki schodowej

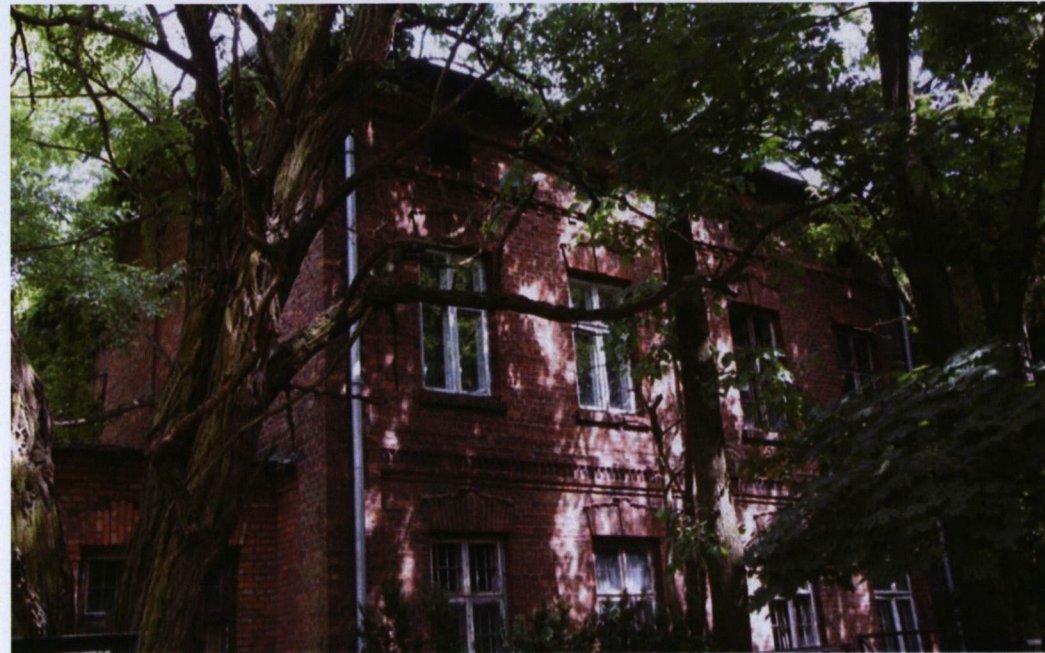
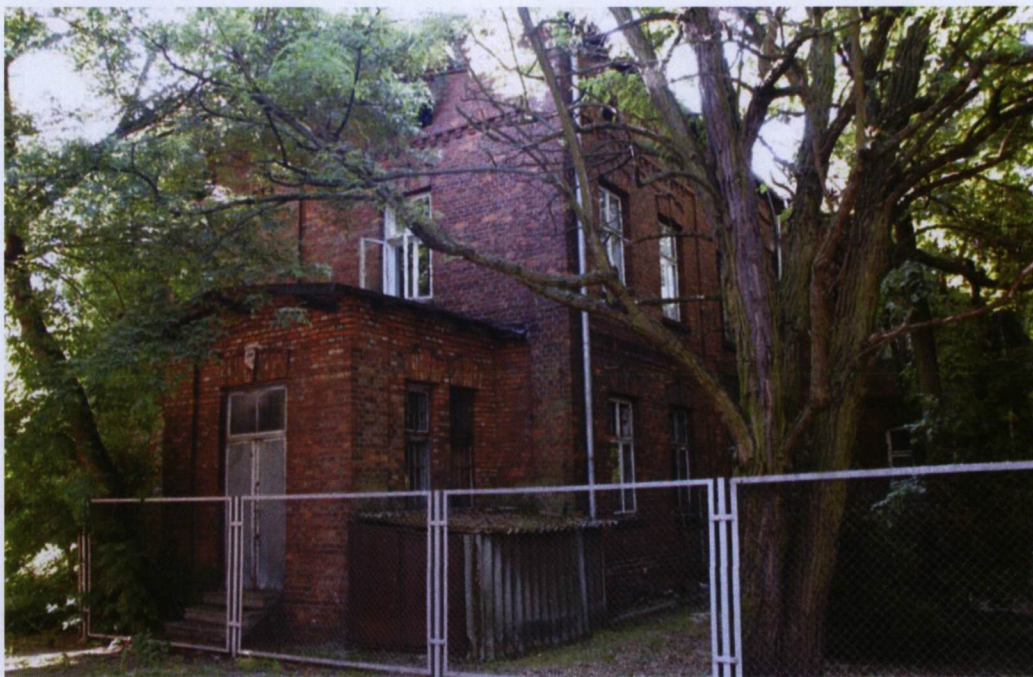
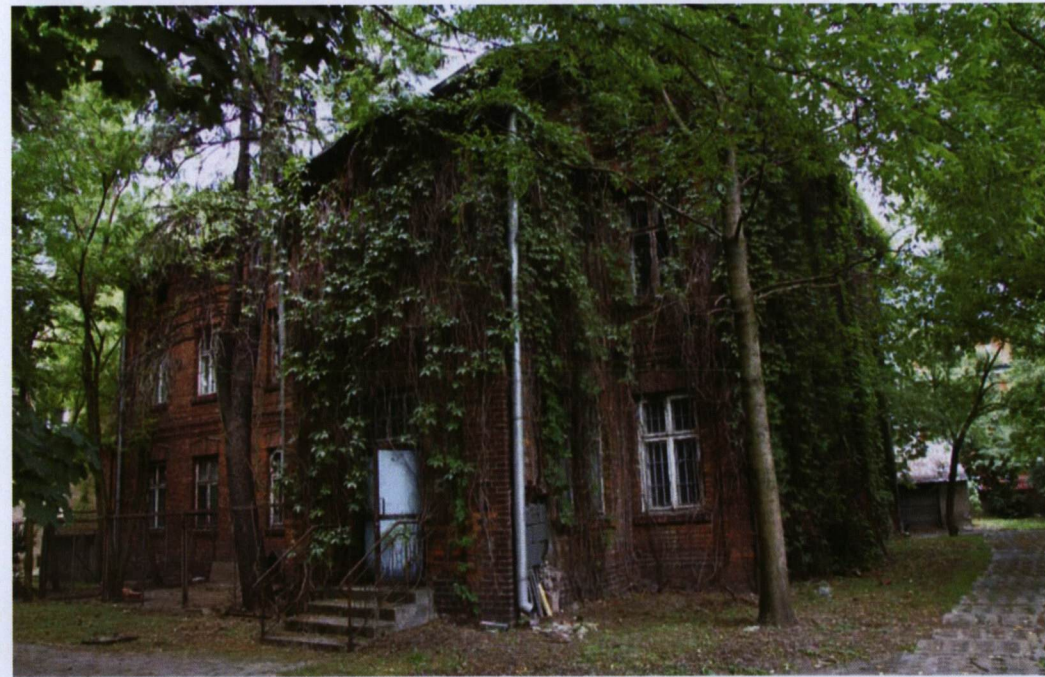
Poz. 11. Zdjęcia. W lewym górnym rogu: Widok od wschodu. W prawym górnym rogu: Widok od zachodu. W lewym dolnym rogu: Widok od północnego zachodu. W prawym dolnym rogu: Widok od południowego zachodu.

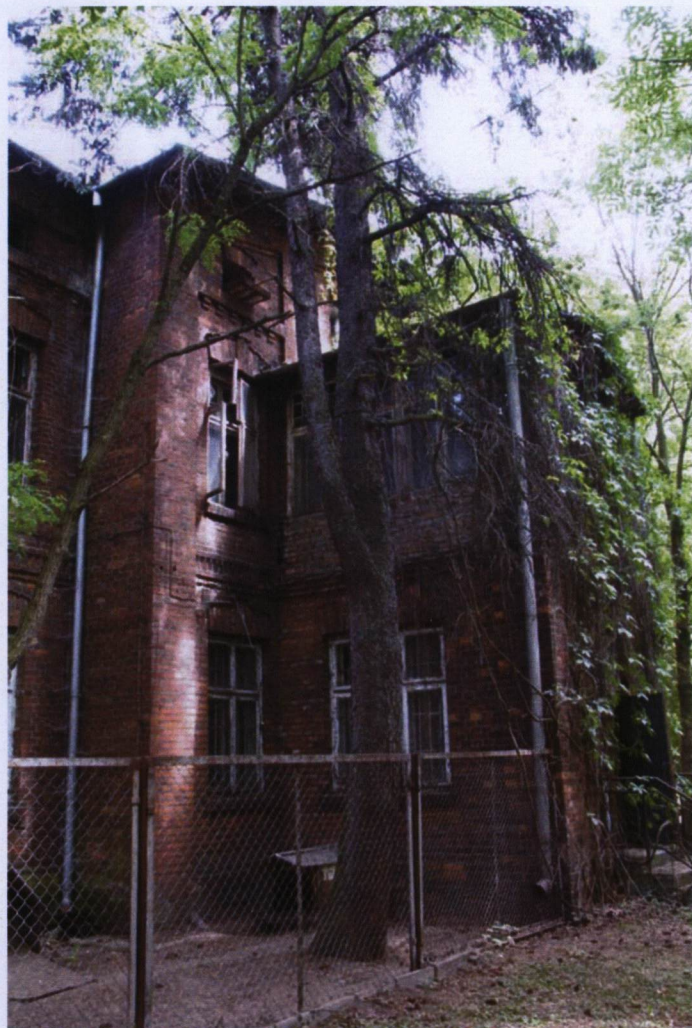
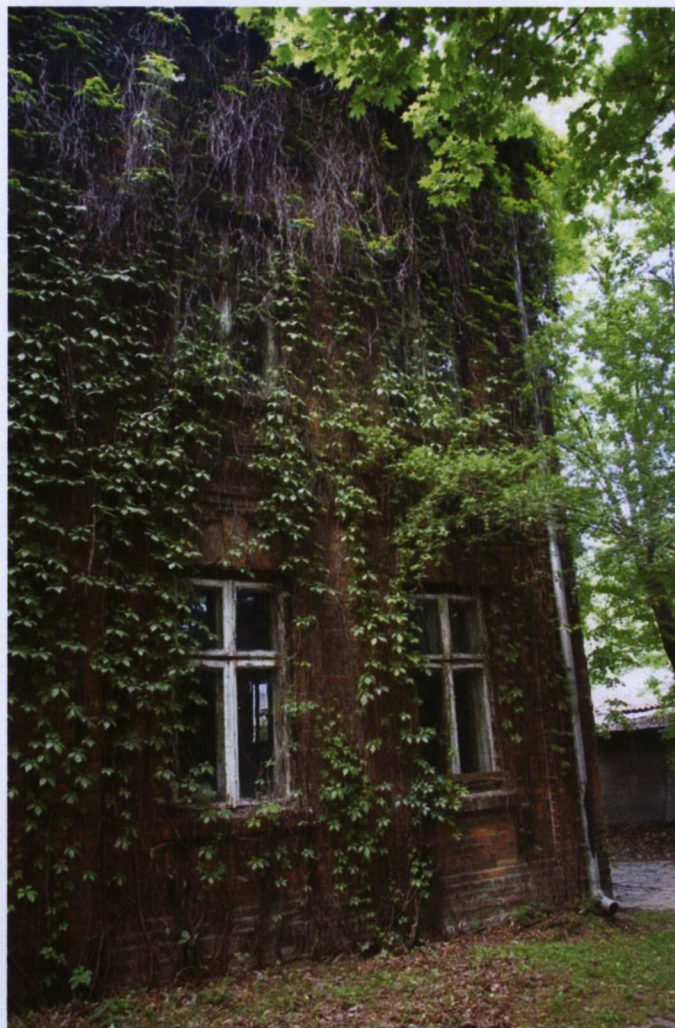
Poz. 11. Zdjęcia. Po lewej: Wejście główne i weranda nad nim, widok od zachodu. Pośrodku: Detal porośniętej pnączami południowo-wschodniej elewacji budynku. Po prawej: Wejście pomocnicze w miejscu uskoku północno-wschodniej elewacji.

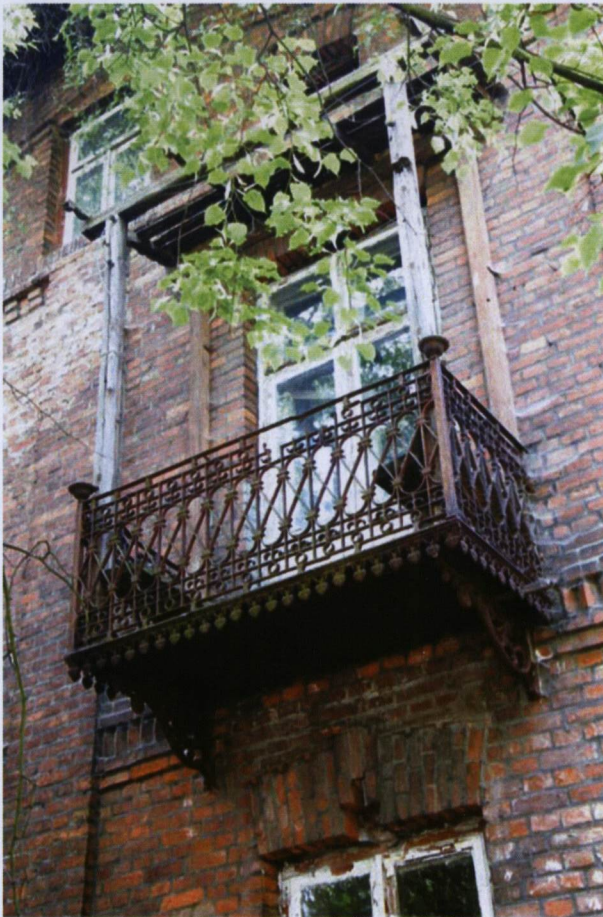
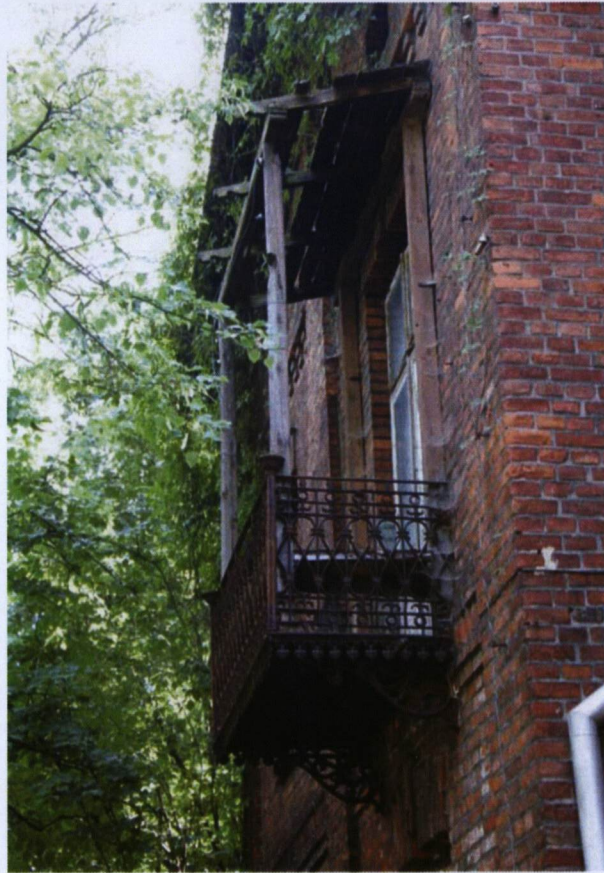
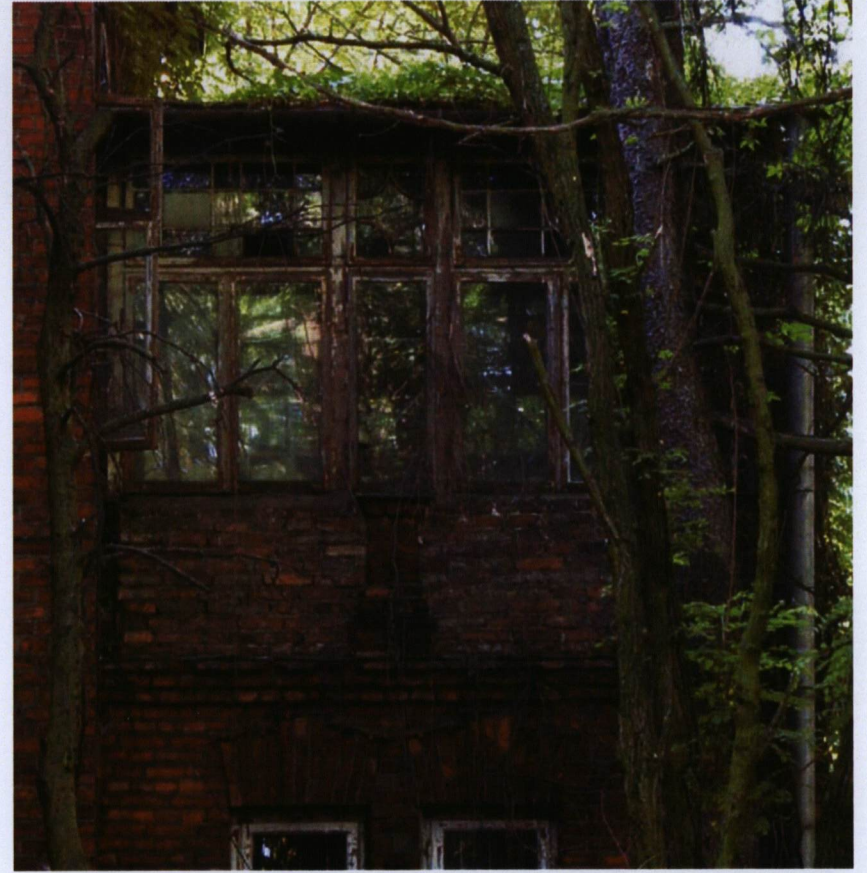
Poz. 11. Zdjęcia. W lewym górnym rogu: Widok od frontu balkonu z prefabrykowanych elementów żeliwnych na elewacji północno-wschodniej. Pośrodku u góry: Widok balkonu z boku, dobrze widoczne zniszczone pokrycie dachu. Pośrodku u dołu: Detal wysuniętego podrzeźbionego końca płatwi, ryzalit na elewacji północno-wschodniej. W prawym górnym rogu: Widok ogrodu zimowego od północy, widoczny pierwotny słupek zwieńczony kształtkami oraz wtórnie wymurowana ścianka wokół ogrodu zimowego. W prawym dolnym rogu: Detale typowe elewacji: nadproże otworu okiennego oraz gzyms międzypiętrowy.

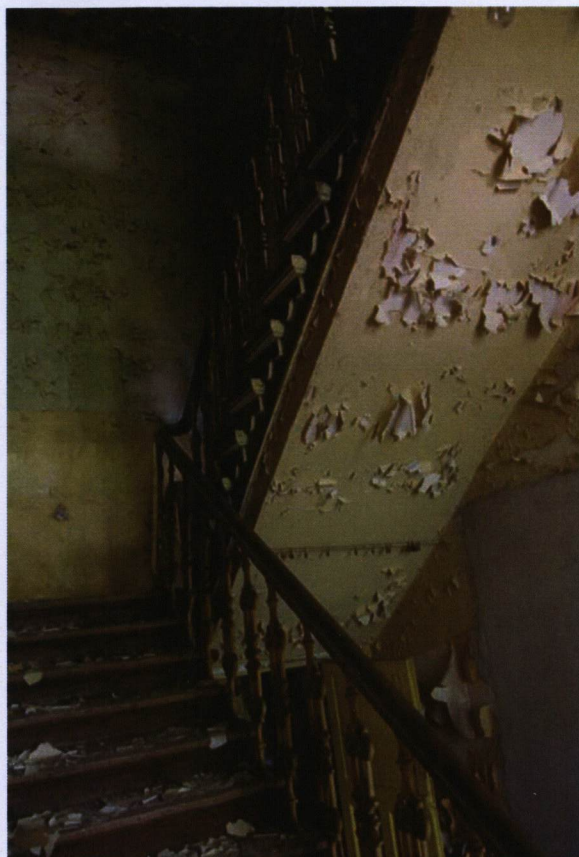
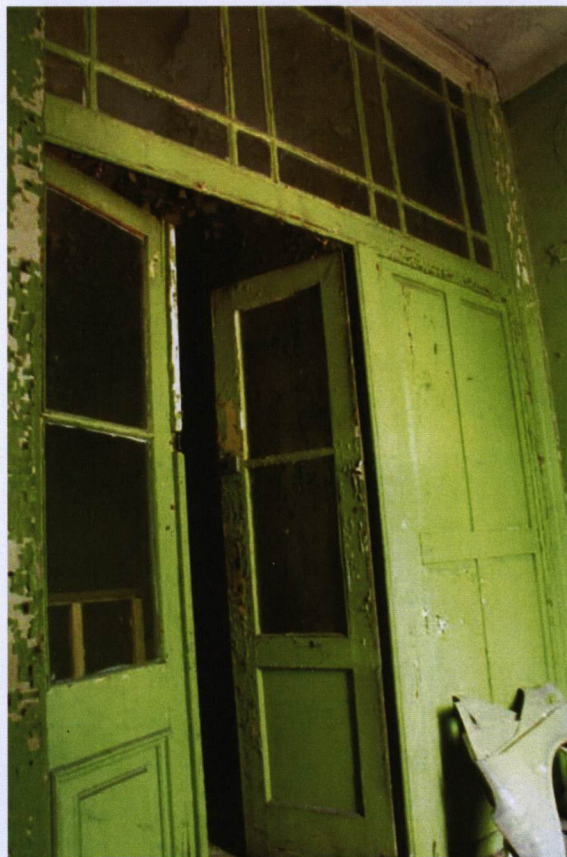
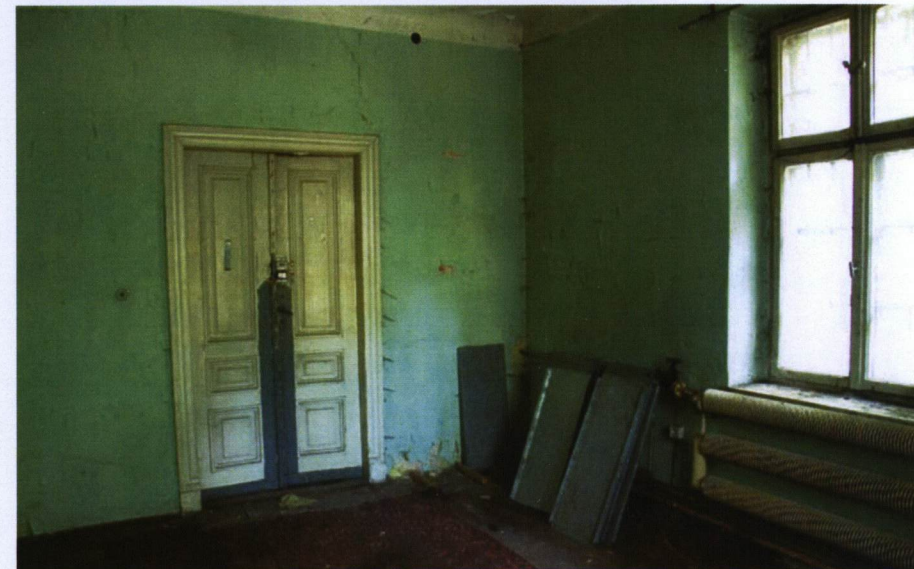
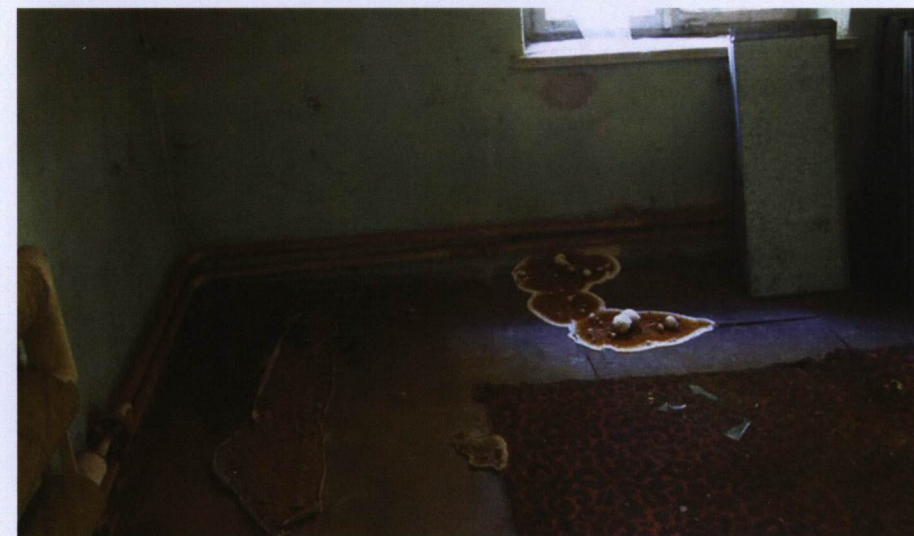
Poz. 11. Zdjęcia. Po lewej: Schody, w górnej części zdjęcia widoczne ozdobne opracowanie bocznej części stopni. Pośrodku: Przegroda drewniana z przeszklonymi drzwiami oddzielająca na piętrze klatkę schodową od przedsionka, widok od strony wnętrza przedsionka. W prawym górnym rogu: Wnętrze zachowanego w pierwotnym kształcie pomieszczenia na parterze w północno-wschodnim narożniku budynku, wykonanie obrzeża drzwi typowe dla wszystkich zachowanych drzwi wewnętrznych. W prawym dolnym rogu: Podłoga pomieszczenia j.w., widoczne zniszczenie podłogi przez przerastającą ją grzybnie. Zagrzybione są wszystkie drewniane podłogi na parterze.

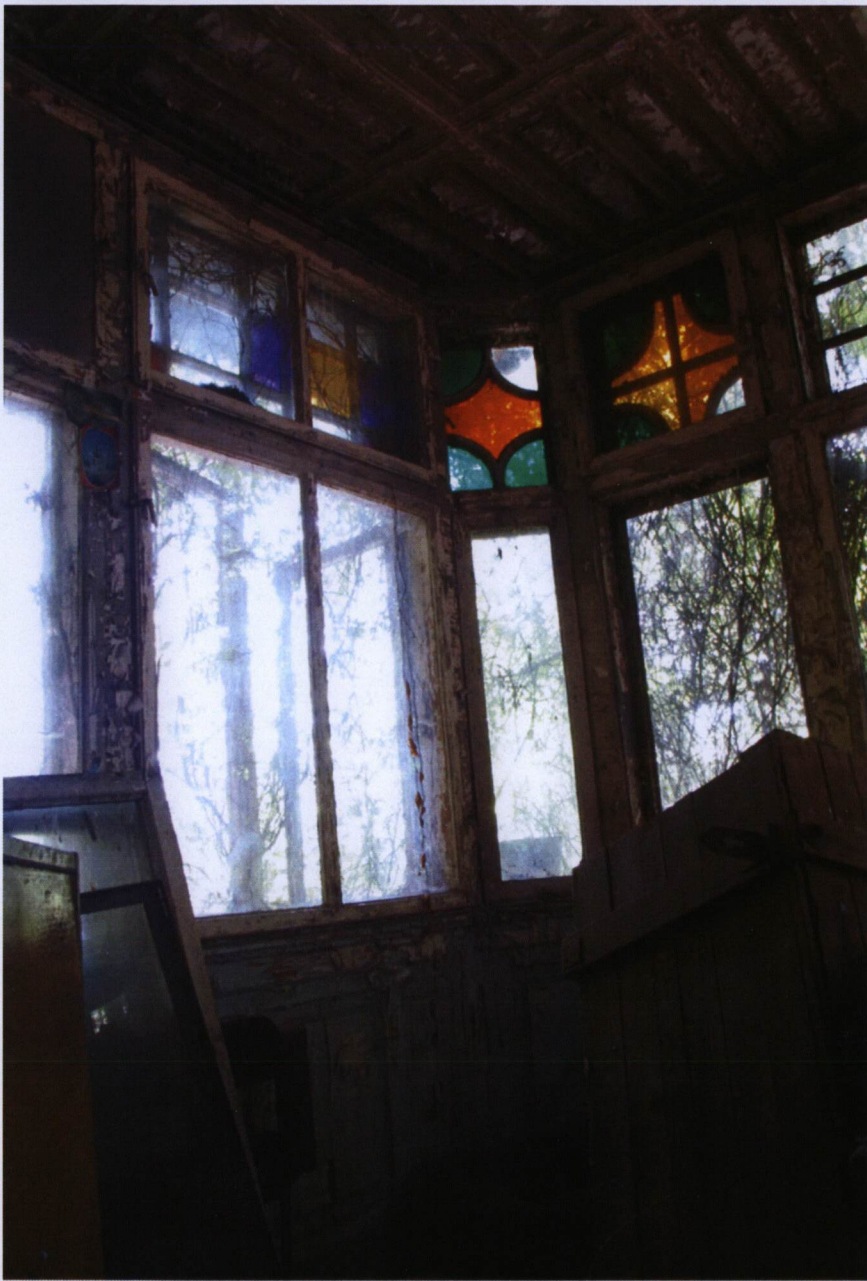
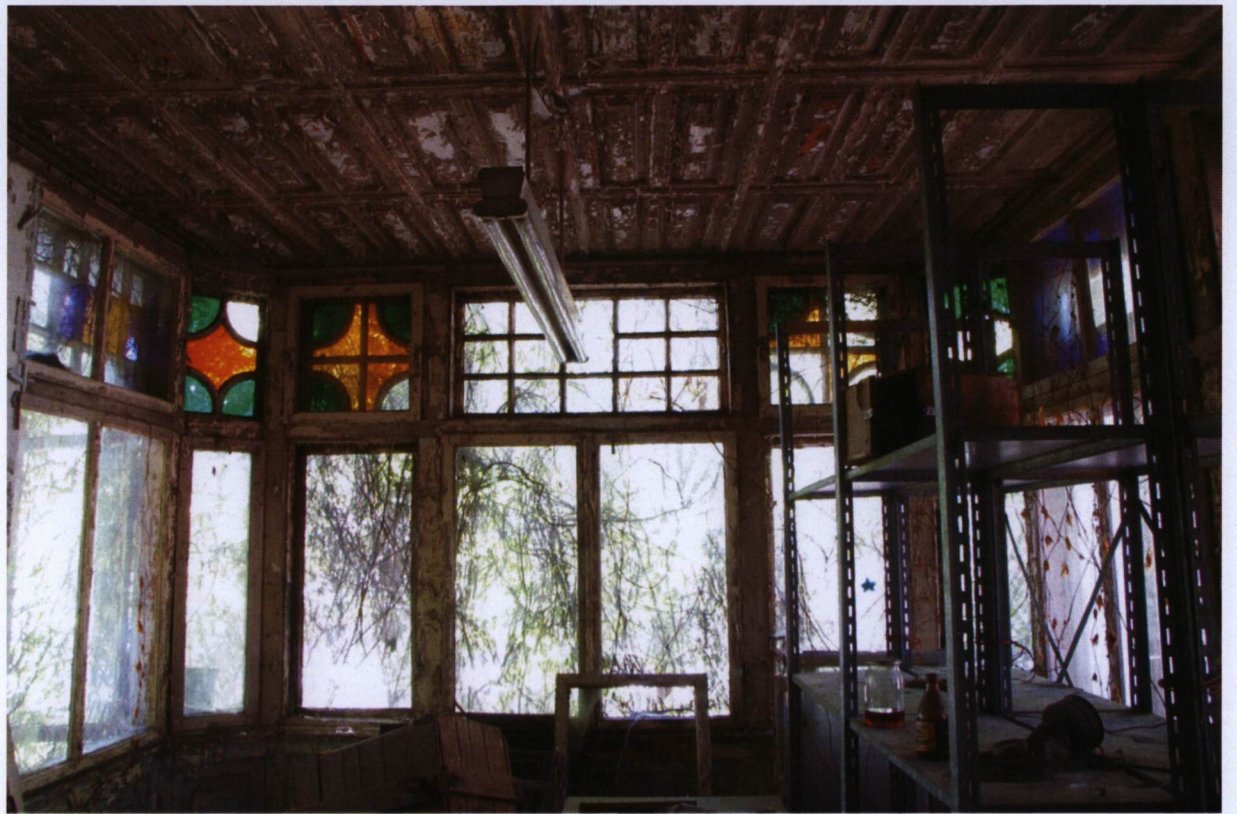
Poz. 11. Zdjęcia. Pomieszczenie ogrodu zimowego nad werandą wejścia głównego. Po lewej: Południowy narożnik ogrodu zimowego, widoczne ukośnie zamontowane narożne okno, częściowo widoczny pas wykończonego drewnianymi płycinami cokołu. W prawym górnym rogu: Zachodnia, frontowa ściana ogrodu zimowego. Pośrodku: Szklenie barwione południowej ściany ogrodu zimowego. W prawym dolnym rogu: Detal połączenia szklenia z sufitem w północnwschodnim narożniku ogrodu zimowego. Przekrój ogrodu zimowego patrz wkładka 2c.

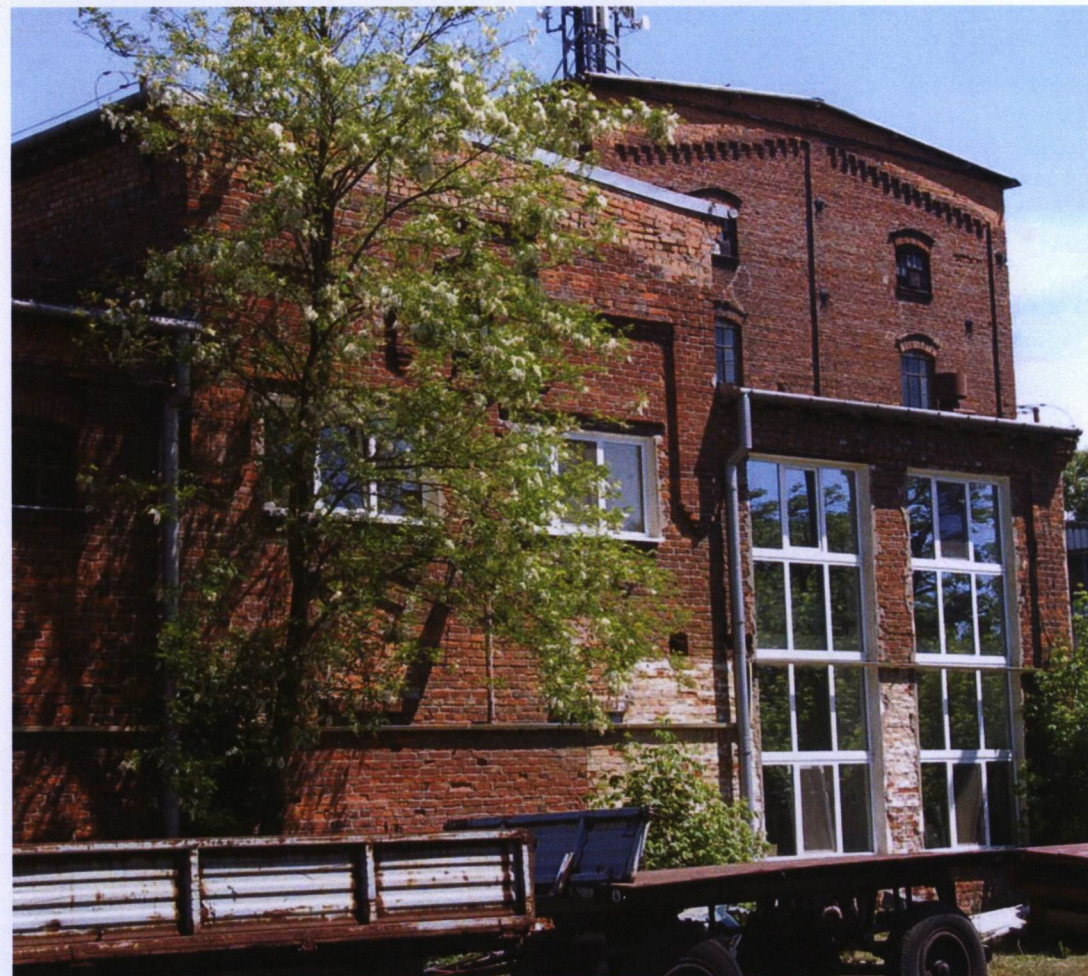
Poz. 11. Zdjęcia. Widok od północy na południowo-zachodnią część budynku, na drugim planie po prawej zachodnia elewacja dawnej drożdżowni, widoczny jednolity charakter architektury pierwotnych budynków fabryki. Dwukondygnacyjne przeszklenie widoczne z prawej strony zdjęcia ma charakter wtórny.

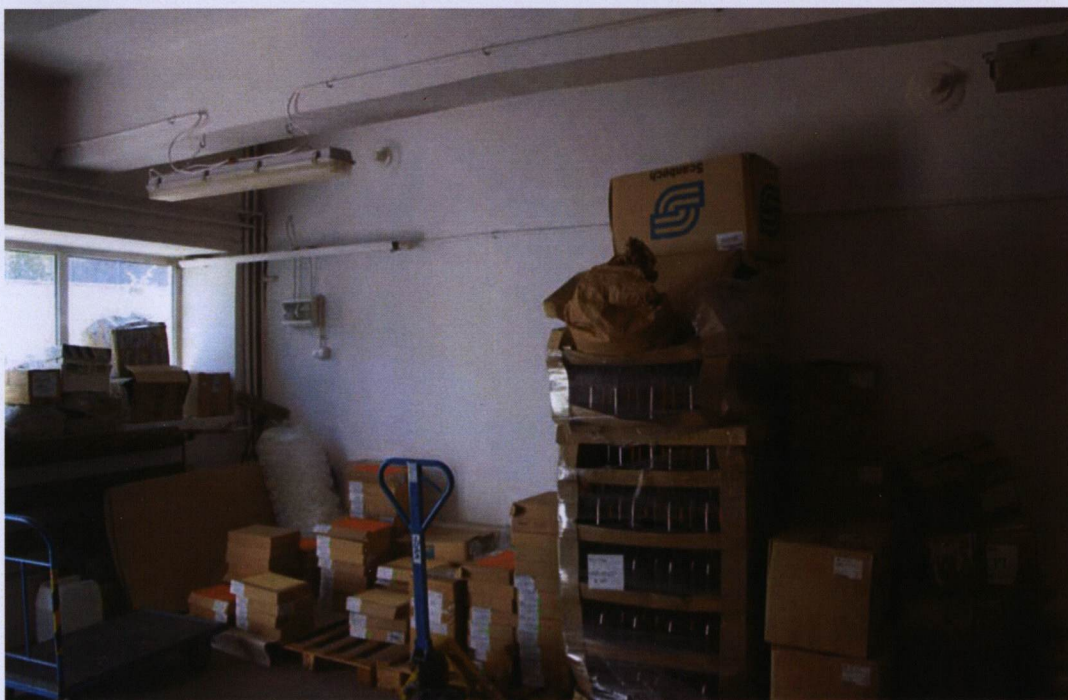
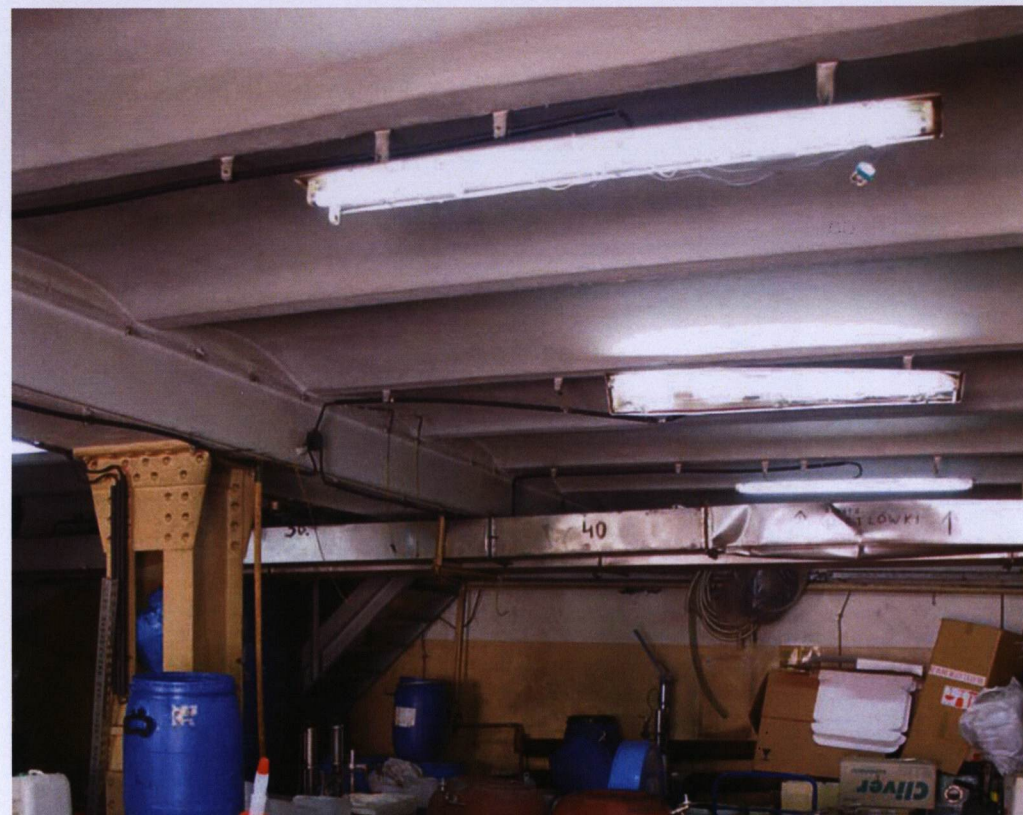
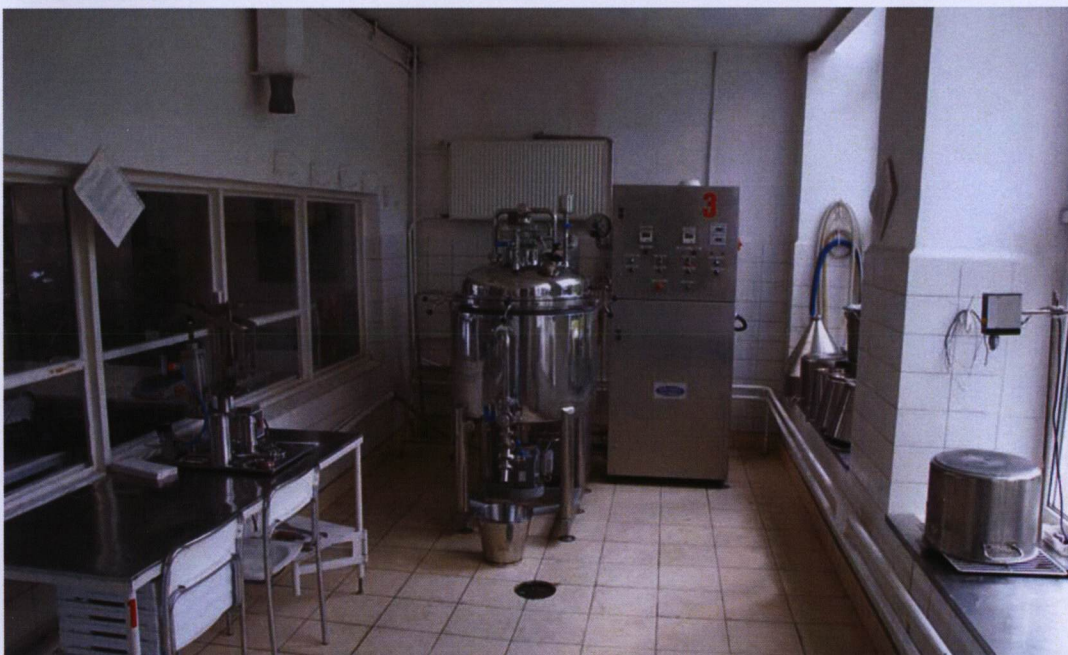
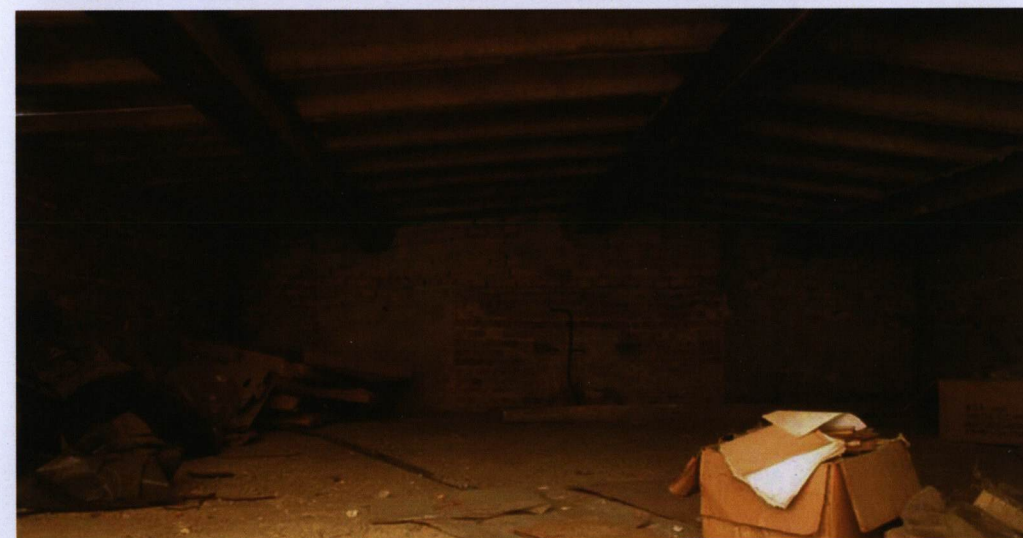
Poz. 11. Zdjęcia. W lewym górnym rogu: Magazyn na parterze dobudówki, w górnej części ściany widoczne ścigi stropu Kleina. W lewym dolnym rogu: Pomieszczenie produkcyjne w południowo-zachodnim narożniku budynku. W prawym górnym rogu: Strop Kleina i podciąg w magazynie na parterze północnego traktu budynku głównego. W prawym dolnym rogu: Wtórna konstrukcja dachu z okresu po 1954 r., poddasze środkowego traktu budynku głównego.

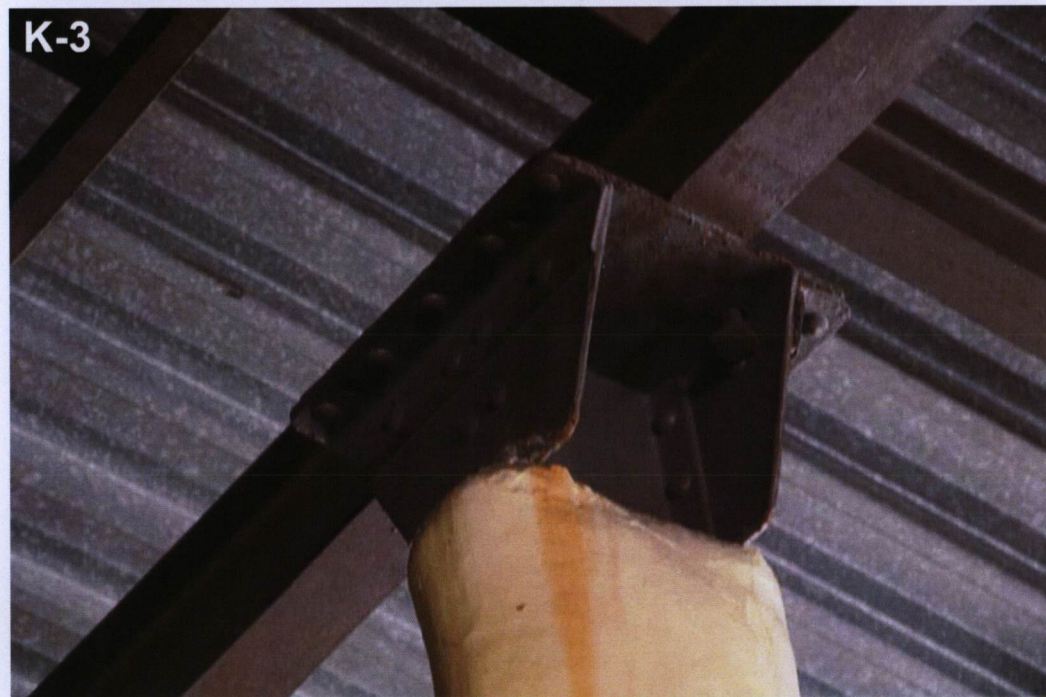
Poz. 11. Zdjęcia. Oznaczenia w lewym górnym rogu zdjęcia odpowiadają oznaczeniom zakresu zdjęć na planie orientacyjnym na wkładce 4a. Na zdjęciu K-3 widoczny wtórnie wykorzystany słup sprzed II Wojny Światowej, nitowany z profili stalowych.
