**OŚRODEK DOKUMENTACJI  
ZABYTKÓW W WARSZAWIE  
KARTA EWIDENCYJNA ZABYTKÓW  
ARCHITEKTURY I BUDOWNICTWA**

**FABRYKA MASZYN MŁYŃSKICH**

**1900**

Warszawa  
ul. K. Kłopotowskiego 11

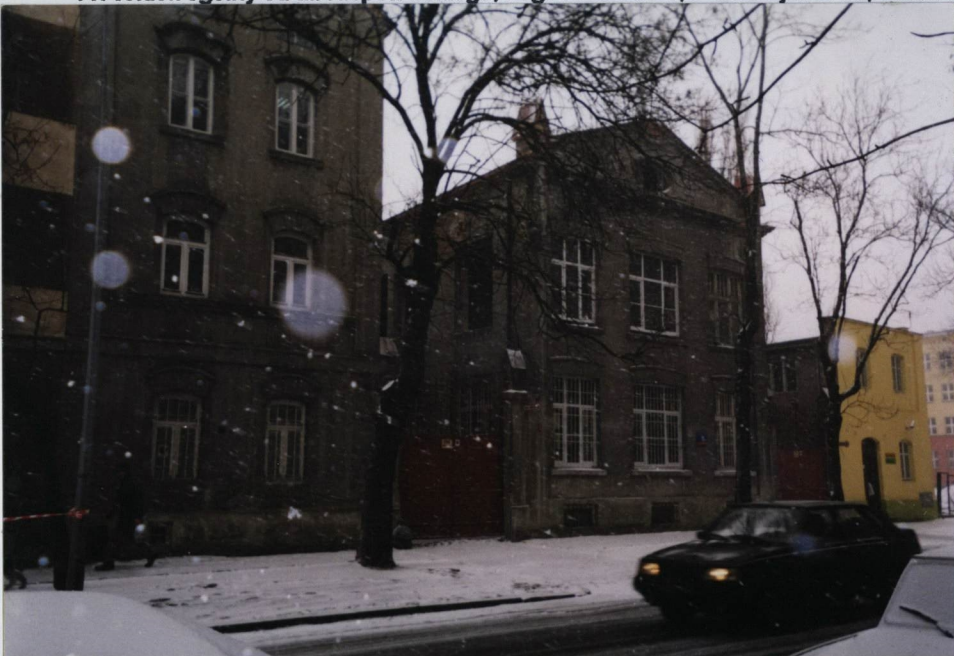
11. Widok ogólny od ul. Kłopotowskiego, neg. 1000/609/1; brama wjazdowa, widok od dziedzińca, neg. 1000/611/6; orientacja.

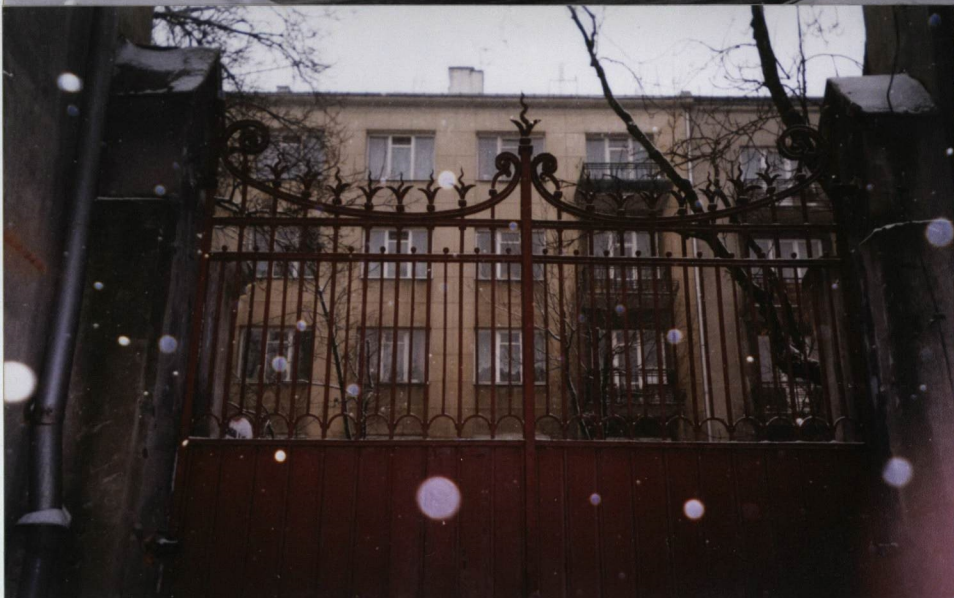
Na teren fabryki prowadzą dwie bramy od ul. Kłopotowskiego flankowane filarami zakończonymi sterczynami. Zachowały się kute stalowe dekoracyjne kraty zwieńczenia.

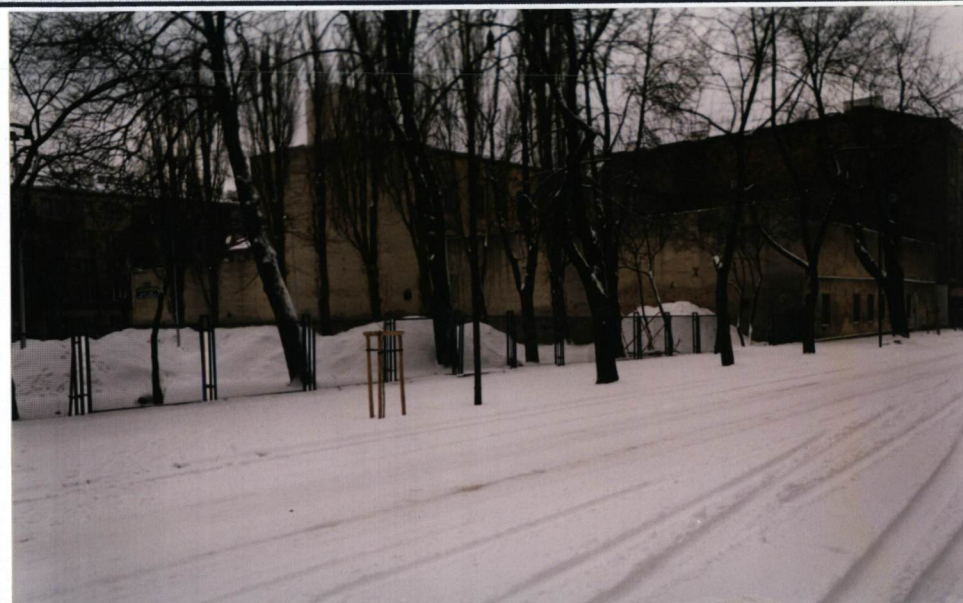
2. Widok ogólny od wsch., neg. 1000/613/1

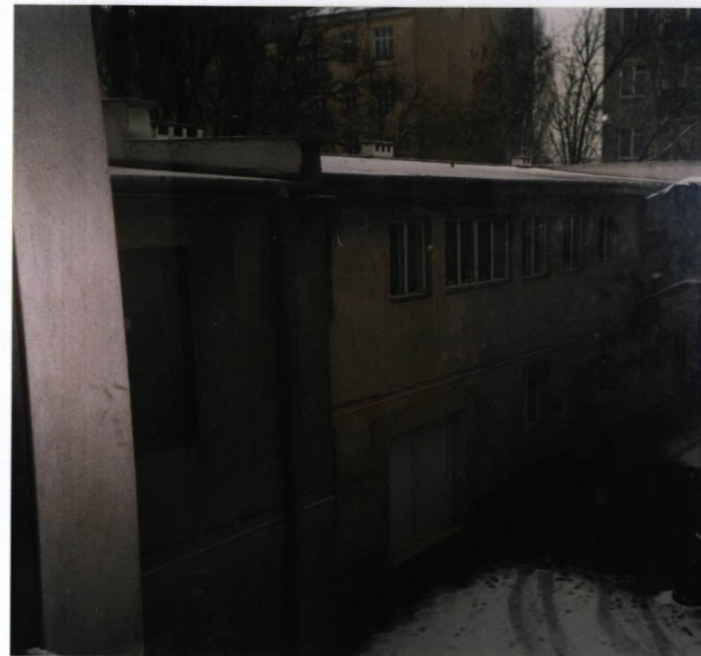
3. Dawna stajnia i portiernia od płn., neg. 1000/611/5

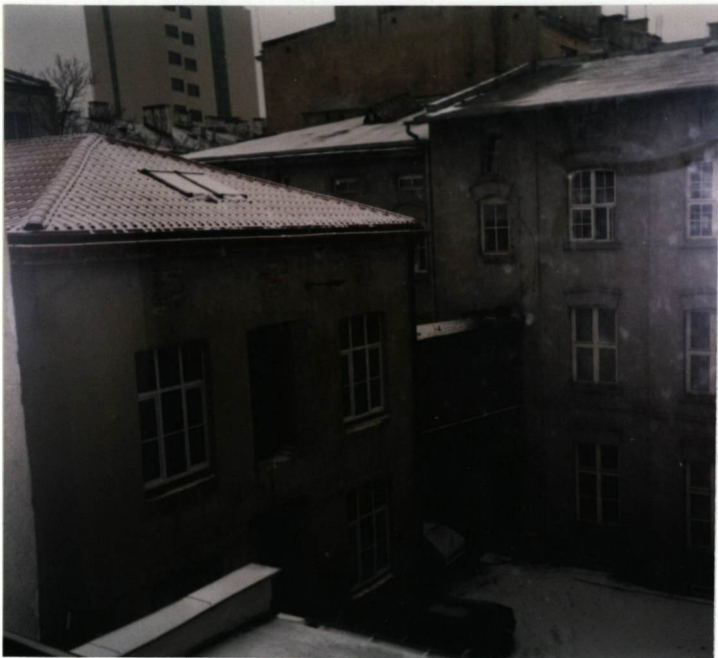
4. Fragment dziedzica pld., neg. 1000/611/3
5. Budynek produkcyjny, elewacja pln., neg. 1000/609/6
6. Budynek administracyjny, elewacja pln., neg. 1000/609/5

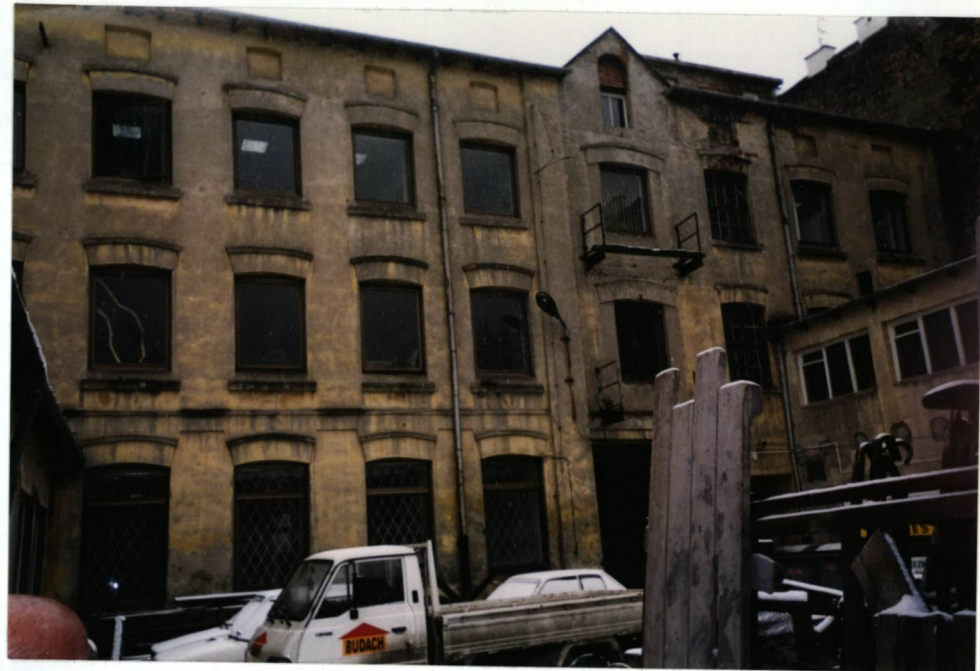
**Elewacje:** Wtórnie tynkowane, na skromny detal architektoniczny składają się gzymsy, opaski i nadproża.

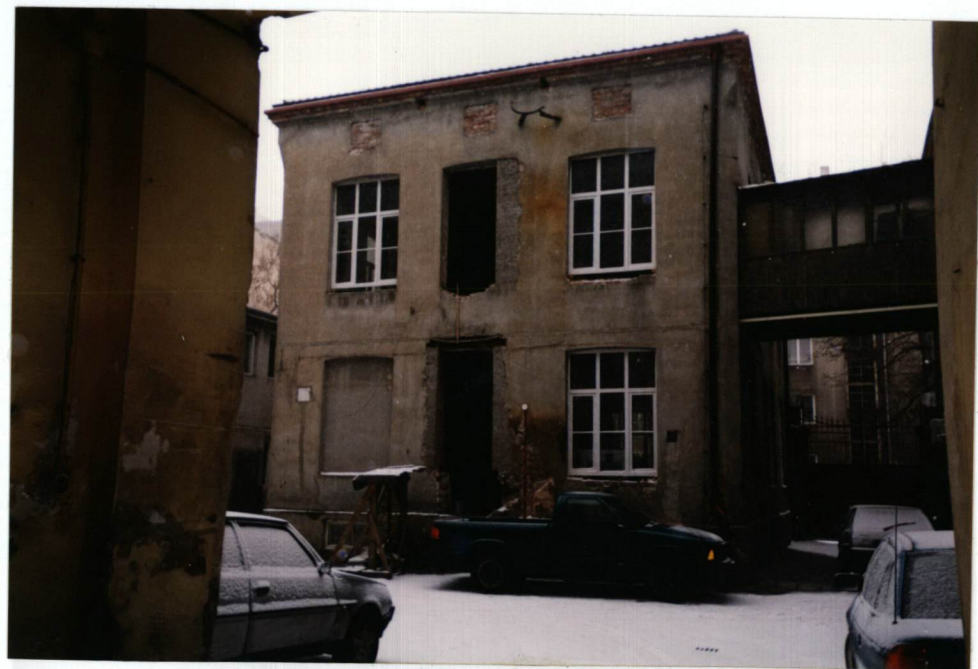
**Elewacje:** Tynkowane, pozbawione detalu architektonicznego, elewacja frontowa zakończona trójkątnym szczytem z eliptycznym oknem na osi, flankowana masywnymi sterczynami.

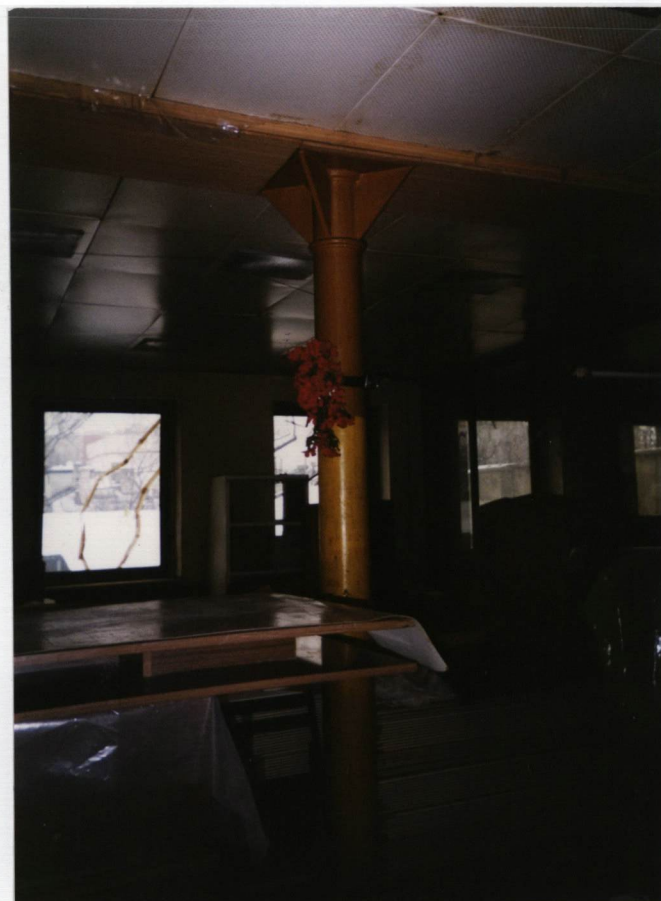
**Wyposażenie:** Na pierwszej kondygnacji zachowały się żeliwne kolumny z początku XX w. oraz drewniane schody z balustradą i poręczami z lat 20-tych XX w. W narożniku płn.-wsch. żeliwny odbój.

1. Budynek administracji, żeliwna kolumna na 1 kondygnacji, neg. 1000/609/4

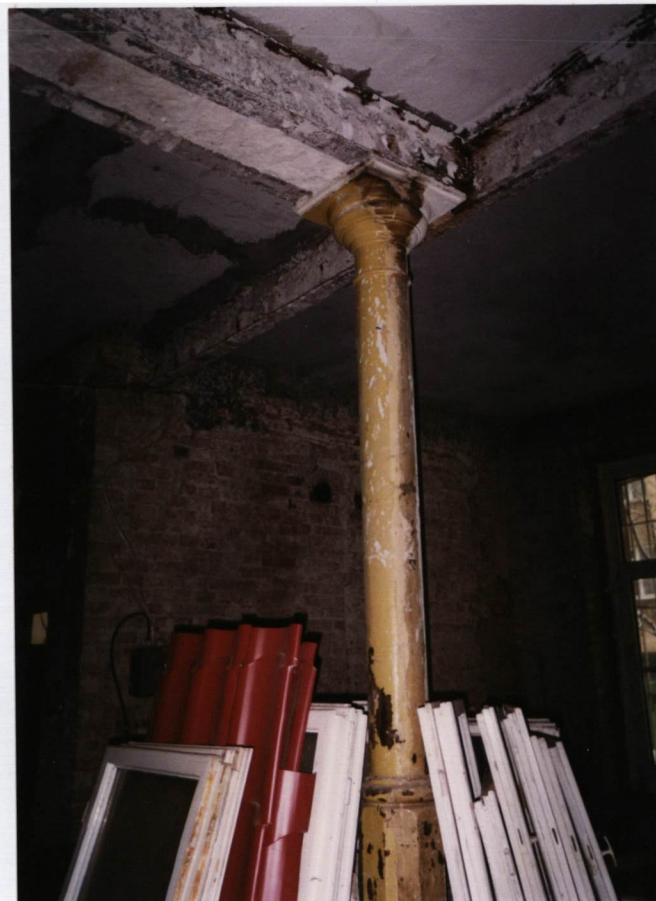
**Wnętrza:** Wielokrotnie przebudowywane, mieszczą hale produkcyjne, magazyny, biura i pomieszczenia socjalne.

**Wyposażenie:** W skrzydle zachodnim częściowo zachowana drewniana stolarka okienna i żeliwne kolumny podtrzymujące stropy. Urządzenia o wartości zabytkowej nie zachowane.

2. Budynek produkcyjny, fragment wnętrza, neg. 1000/611/4
