1. Obiekt zabytkowy

Budynek Towarzystwa Dobroczynności "Res Sacra Miser"

2. Miejscowość WARSZAWA

ul. Krakowskie Przedmieście 62.

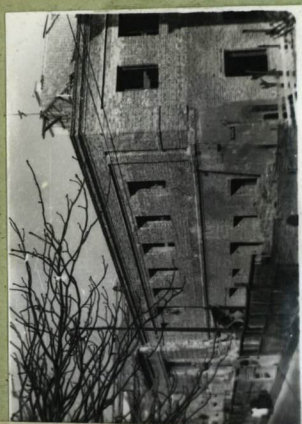
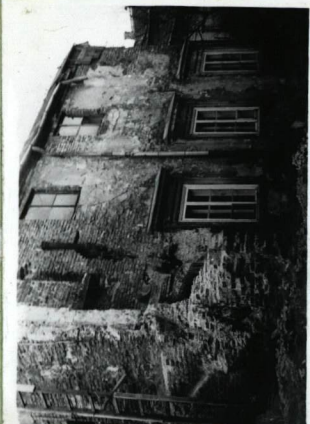
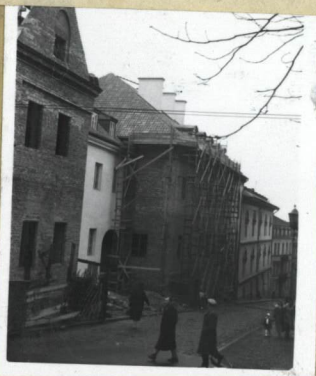
31. Szkic sytuacyjny, plan schematyczny, uwagi opisowe, fotografia

Data	O P I S	Zniszczenia %	Odbudowa %
VIII.1939 r.			
XI.1939 r.			
XII.1945 r.	obiekt zburzony w r. 1944	50	—
XI-1959	obiekt w odbudowie i konserwacji autentycznych partii muru	35	—

Ilustrowane rysunkiem skrzydła zachodnie i południowe są aktualnie w odbudowie od fundamentów. Razem z oficyną budynek Res. Sacra Miser tworzy nieregularny czworobok z obszernym dziedzińcem.

odbudowa stanu surowego w r. 1959 i konserwacja pozostałych partii.
