1. Obiekt  
GMACH GŁ. BIBLIOTEKI PUBLICZNEJ m.st. WARSZAWY /tzw. Budynek  
Kierbedziów/

2. Czas powstania  
1912-1914

3. Miejscowość  
WARSZAWA - ŚRODMIEŚCIE

4. Adres  
Warszawa, ul. Koszykowa 26

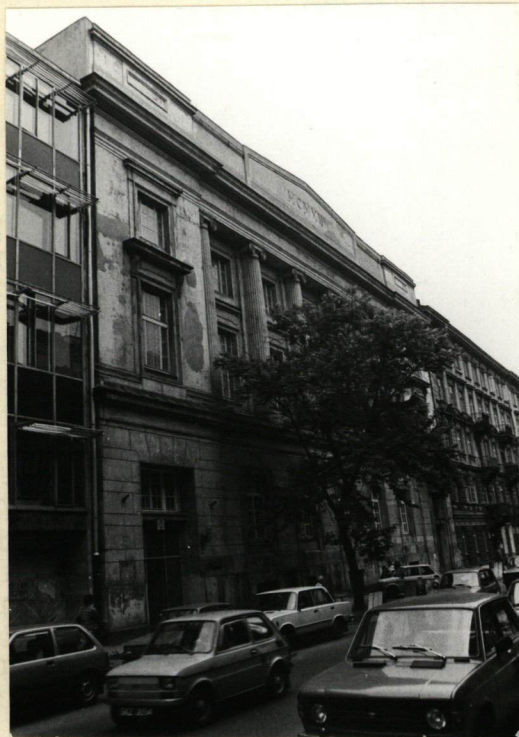
11. Zdjęcia, rzut, przekrój, sytuacja, orientacja

Elewacje: El. frontowa: 7. osiowa, 3. kondygnacyjna z cokołem, z nieznacznie występującymi ryzalitami na osiach skrajnych. Parter boniowany z prawej otwór wejściowy i otwór okienny w jego supraporcje ujęte profilowaną ościeżnicą. Okna w płaskich zbiegających się u góry obramieniach. Centralnie wmurowana płyta prostokątna /por. fot./. Nad parterem wydatny profilowany gzyms międzykondygn. wspierający 6. kolumn jońskich w porządku wielkim ustawionych między osiami elewacji. Kondygnacja trzecia niższa pod jej oknami belka a' płycina. Na osiach skrajnych otwory okienne w profilowanych obramieniach zwieńczone belkowaniem. Nad 3. kondygnacją belkowanie z płaskich fryzu i ząbkowania. Elewację wieńczy wydatny uskokowy gzyms koronujący, na którym wspiera się ślepa attyka, trójkątnie wyłamana centralnie z rytą datą "MCMXIII". Elew. tylna - 9. osiowa, 3. kondygnacyjna, o silnie zmienionym wyglądzie w wyniku późniejszych dobudów. Gładka, zwieńczona uskokowym gzymsem koronującym. Nad przejazdem bramnym z prawej na wysokości piętra dostawiony łącznik wsparty na filarach, z lewej dostawiona do elewacji 2. kondygnacyjna oficyna podwórzowa. Elew. boczne - ja niewidoczne.

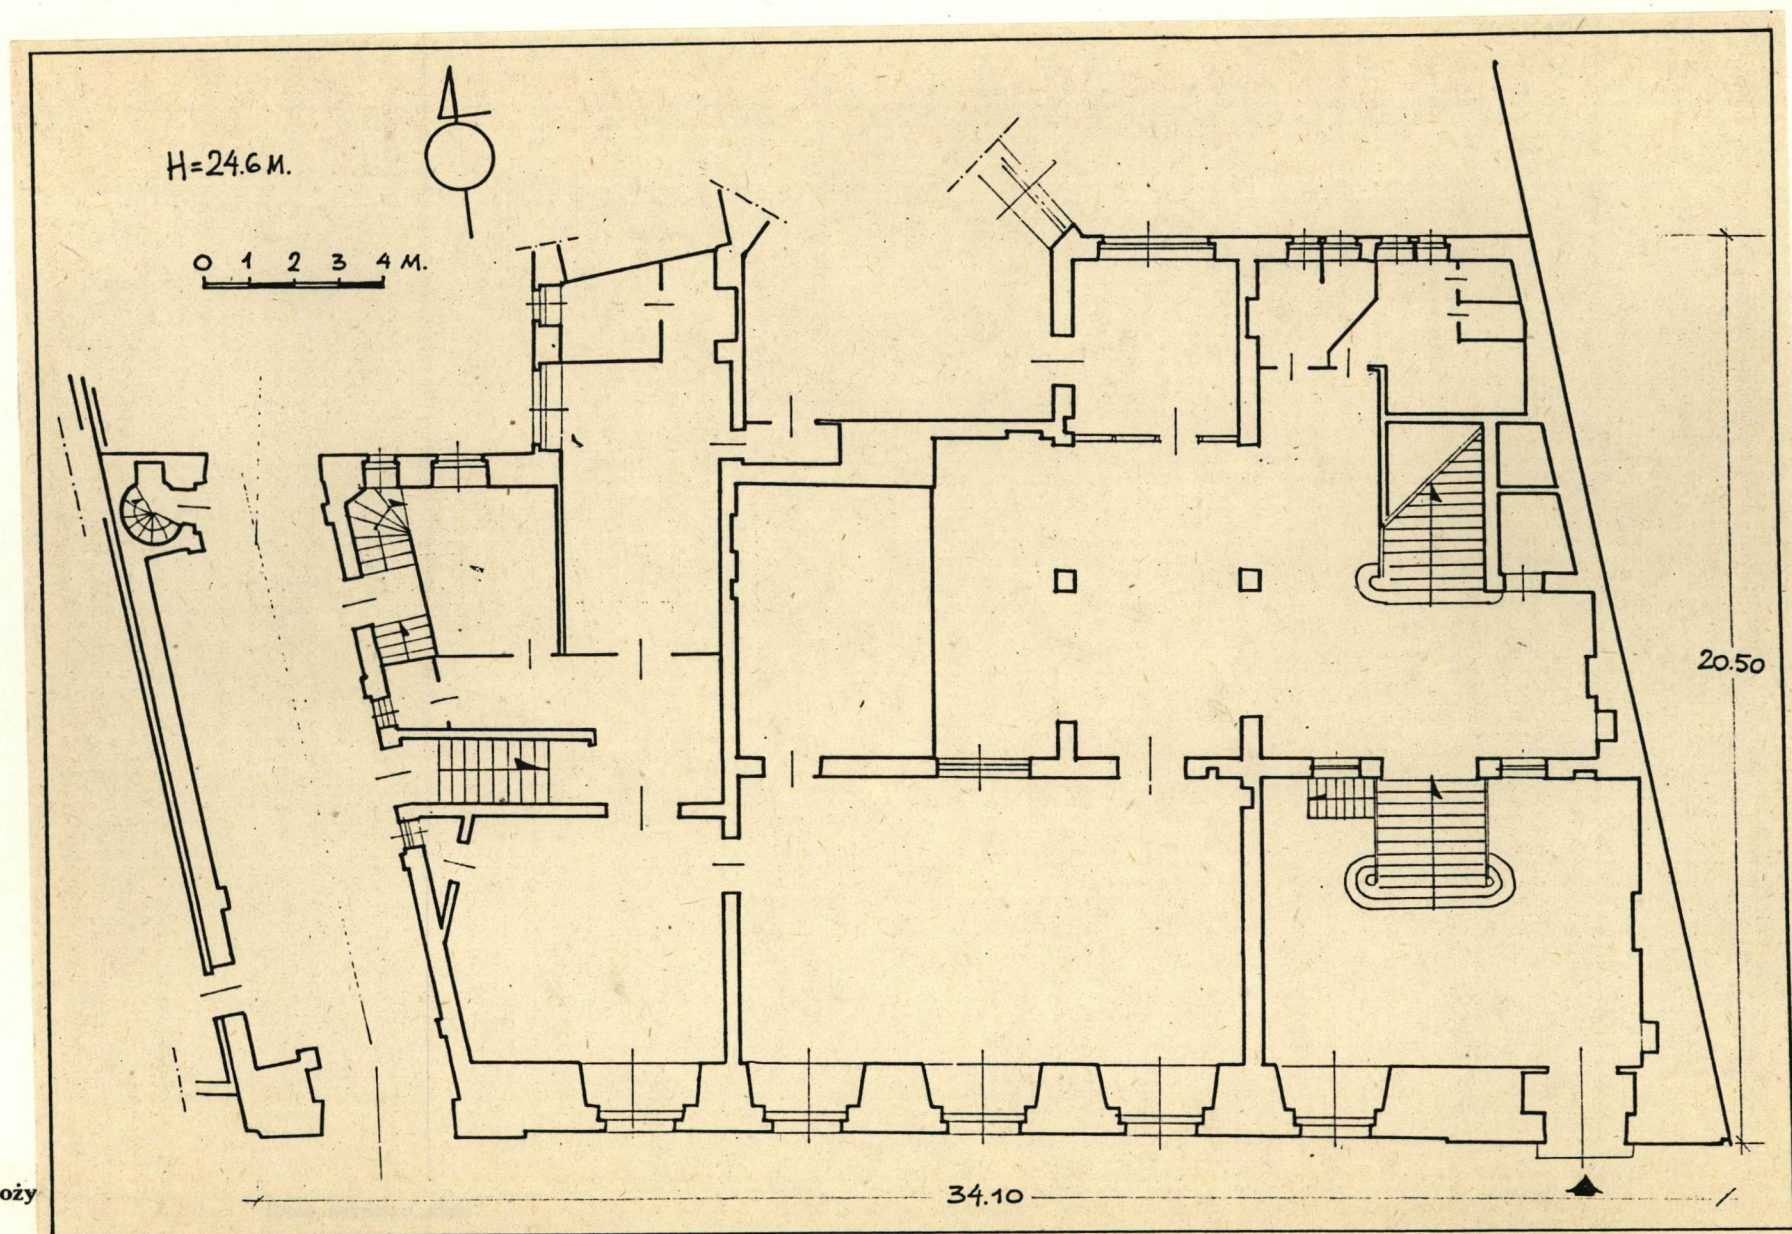
Plan parteru, przekrój poprzeczny

Rzut: Budynek na planie wydłużonego rombu, 2. traktowy z ryzalitem narożnym od podwórza, z wejściem i przestronnym hallem poprzedzającym klatkę schodową w części wsch. oraz przejazdem bramnym w części zach.

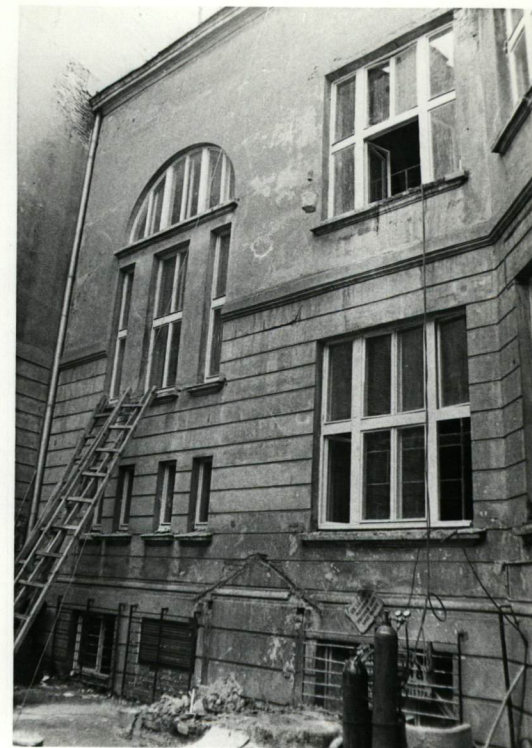
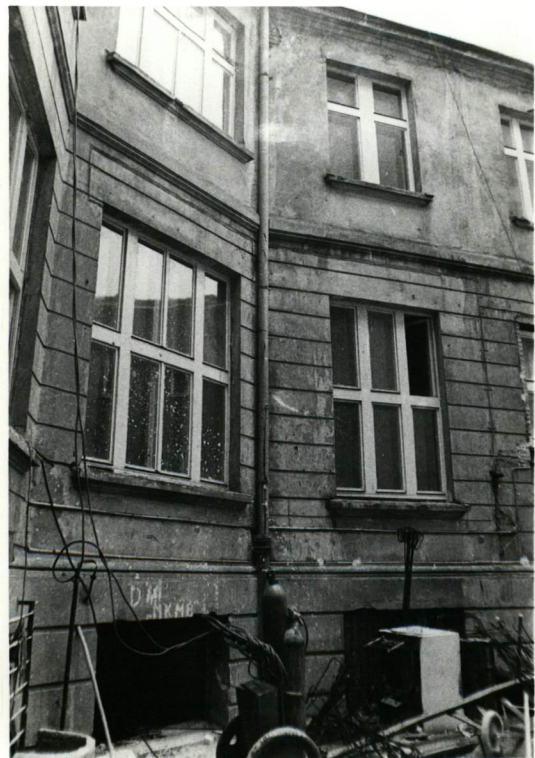
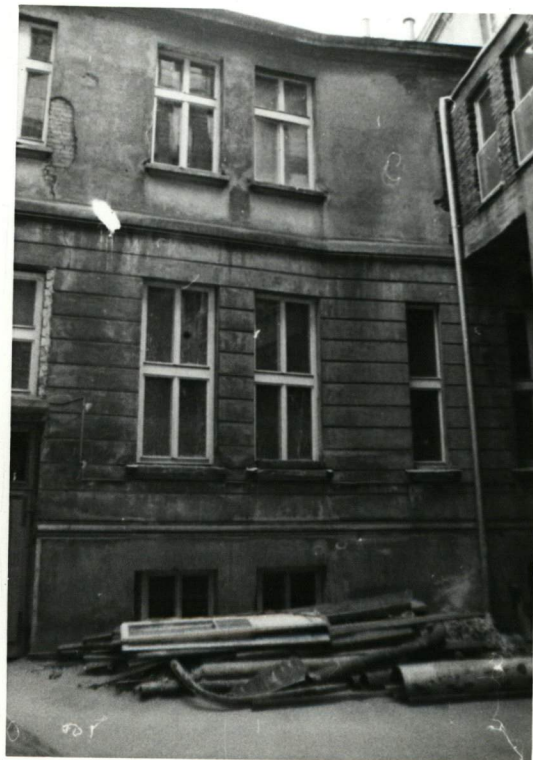
3. Zawartość wkładki (nazwa obiektu lub materiału uzupełniającego)  
**Fot.uzup.: 8-12: Elew.front.; 13-14: Elew.tylna cz.wsch.;**  
**15 Elew. tylna - widok na łącznik**

Bryła: zawrta, budynek podpiwniczony, z cokołem, o 3. wysokich kondygnacjach /parterowej i 1. piętra wyższej/, o niskim dwuspadowym dachu, z 2. kondygnacyjnym ryzalitem od podwórza w części wsch.

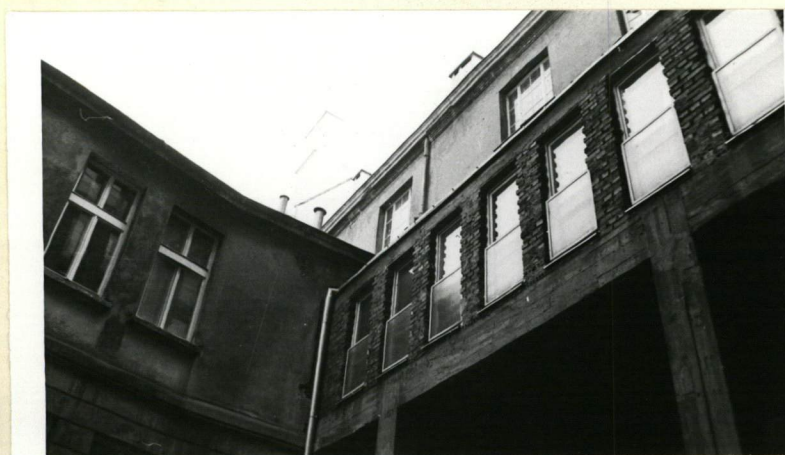
16.

1. Miejscowość WARSZAWA ŚRÓDMIEŚCIE ul. Koszykowa 26	2. Obiekt (nazwa jak w karcie) BIBLIOTEKA PUBLICZNA	3. Zawartość wkładki (nazwa obiektu lub materiału uzupełniającego) Fot. uzup.: 16- Elew. tylna cz. zach.; 17- Schody sieni wejściowej; 18-19: Sienć wejściowa; 20- Hall przed czytelnia; 21-25 Czytelnia
--	--	--

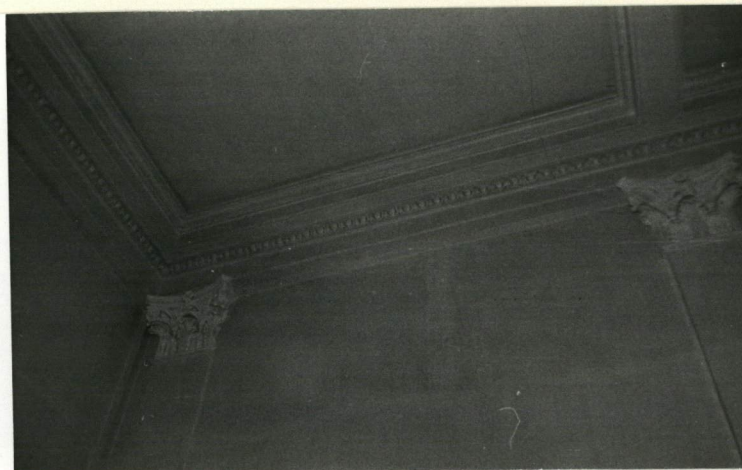
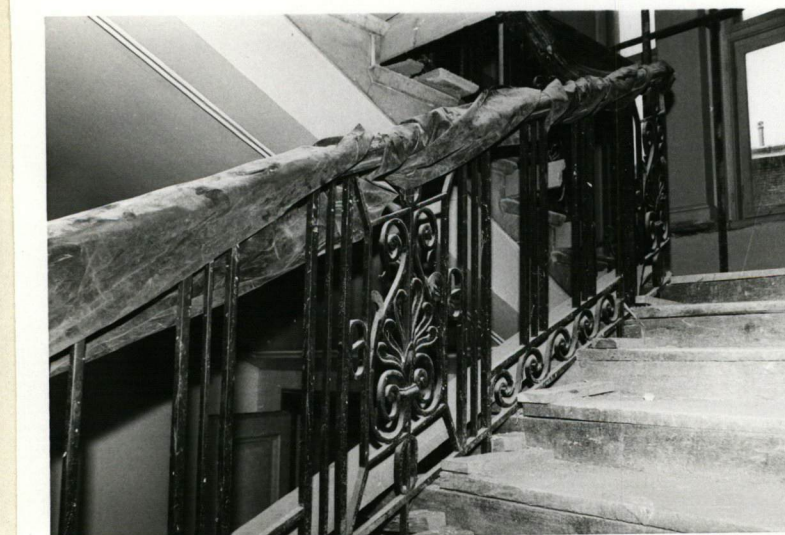
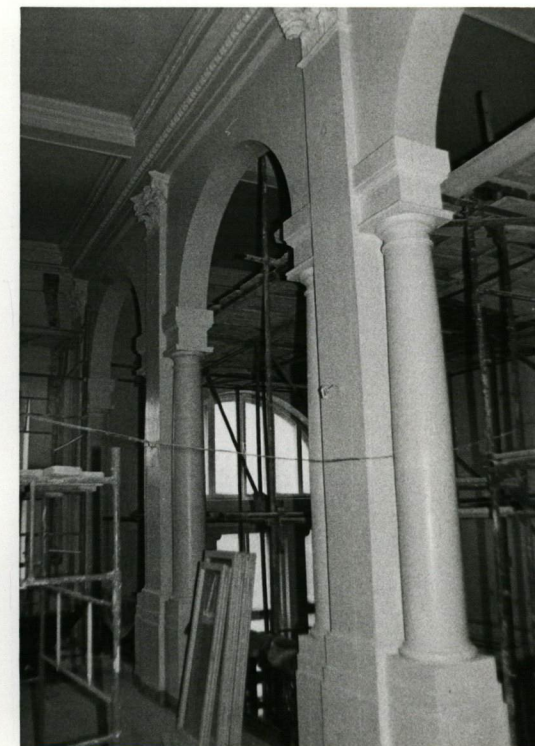
Wnętrze: Westybul - przestronny ze schodami, motywami kolumn i pilastrów, na ścianach podziały architektoniczne. Hall na piętrze z kolumnami /motywy serliany - por. fot./. Na piętrze Czytelnia z pilastrami i podziałami architektonicznymi na ścianach, motywy belkowania. Na stropie oszklony świetlik /por. fot./.

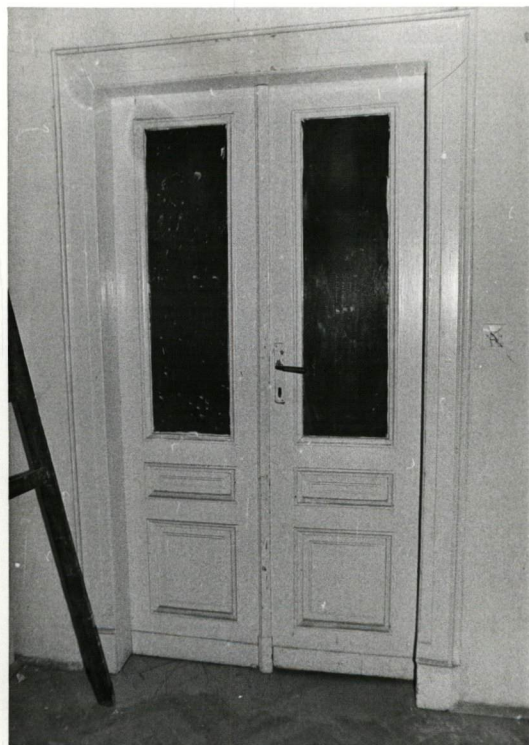
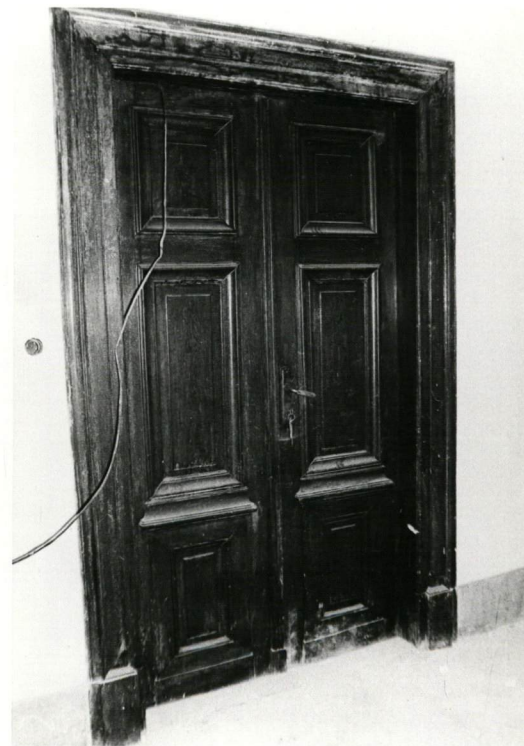
3. Zawartość wkładki (nazwa obiektu lub materiału uzupełniającego)  
 Fot.uzup.: 26,27 - Przykłady stolarki drewnianej

Materiał, konstrukcja: budynek murowany z cegły na zaprawie wapienno-cement., wewnątrz tynkowany, zewnątrz tynki szlachetne. Stropy: żelbetowe i typu Kleina na belkach stalowych. Wieżba dachowa: drewniana. Dach: kryty blachą cynkową. Posadzki, podłogi: płytki kamionki - sień wejściowa, część pomieszczeń gospodarczych i pom. sanitarne, lastriko - pom. sanitarne, piwnice, klepka drewniana - korytarze, pomieszczenia czytelnictwa, magazyn, biurowe. Schody: żelbetowe, obłożone białym marmurem /marianna?/, poręcz żelazna kuta z motywami stylizowanych palmet. Okna: drewniane typu skrzynkowe podwójne, 2- i 3-dzielne ze szczeblinami, na parterze i piętrze z wydatnym ślęmieniem. Drzwi: drewniane, typu ramowo-płycinowe z profilowanymi krawędziami płycin, część drzwi oszklona w górnej części - jedno- i dwu-skrzydłowe.

<p>14. Kubatura</p> <p>26 266 m<sup>3</sup></p>	<p>15. Powierzchnia użytkowa</p> <p>2 926 m<sup>2</sup></p>	<p>16. Przeznaczenie pierwotne</p> <p>biblioteka</p>	<p>17. Użytkowanie obecne</p> <p>biblioteka + muzeum</p>
<p>18. Prace budowlane i konserwatorskie, ich przebieg i dokumentacja</p> <p>1947 - odbudowa, modernizacja. Remont generalny 1986-1989 /planowanie zakończenie/.</p>		<p>19. stan zachowania (fundamenty, ściany zewnętrzne, ściany wewnętrzne, sklepienia, stropy, konstrukcje dachowe, pokrycie dachu, wyposażenie i instalacje)</p> <p>Ceglane ściany budynku są w wielu miejscach zawilgocone od wód gruntowej powierzchniowej i opadowej ściekającej po ścianach wskutek niedrożnych rynien. Zniszczona stolarka okienna.</p> <p>20. Najpilniejsze postulaty konserwatorskie</p> <p>Należy niezwłocznie dokonać naprawy odwodnienia terenu, dachu i gzymsów, wprowadzić nowe obłachowanie dachu, gzymsów, rynien. Konieczne jest naprawienie tynków szlachetnymi i trwałymi materiałami ze względu na vibracje spowodowane dużym obciążeniem ruchu ul. Koszykowej.</p> <p>Poprawić drożność przewodów wentylacyjnych, naprawić stolarkę zachowując jej oryginalny rysunek.</p>
