A	B	C	D	E	F	G	H	I	J	K	L	Ł	M	N	O	P	R	S	T	U	V	W	X	Y	Z	Nr 1556
---	---	---	---	---	---	---	---	---	---	---	---	---	---	---	---	---	---	---	---	---	---	---	---	---	---	---------

DOM MIESZKALNY Z OFICYNAMI

3. Miejscowość
W A R S Z A W A

4. Adres: **Warszawa**
ul. Modlińska 257
nr hipoteczny: **Osada Dąbrówka Nr 2**
lub ewidencji gruntów: **5**
nr księgi wieczystej: [REDACTED]

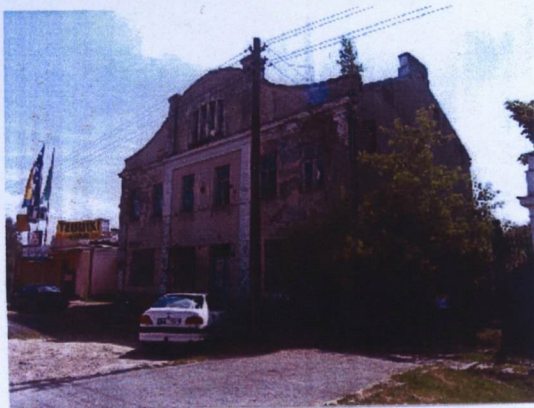
Elewacja frontowa

Elewacja wschodnia (frontowa) od strony ul. Modlińskiej - dwukondygnacyjna, sześciosiowa wyznaczona rytmem otworów okiennych. Całość elewacji podzielona na trzy części poprzez boniowane lizeny. Na całej długości elewacji cokół betonowy na wysokości ok. 40 cm W części parterowej układ czteroosiowy wyznaczony przez niesymetryczny rozstaw otworów okiennych o nierównych skrzydłach, z otworem drzwiowym umieszczonym na osi 3-ej elewacji, do którego prowadzą trójstopniowe

betonowe schody. Na I piętrze elewacja sześćoosiowa wyznaczona poprzez układ otworów okiennych., w środkowej osi pomiędzy oknami umieszczona blenda. Poddasze oddzielone od pozostałych kondygnacji gzymsem profilowanym, międzykondygnacyjnym. Ściana szczytowa zakończona falistą linią z centralnie umieszczonym otworem okiennym. Od strony północnej usytuowana ozdobna brama wjazdowa, stalowa w kolorze zielonym.

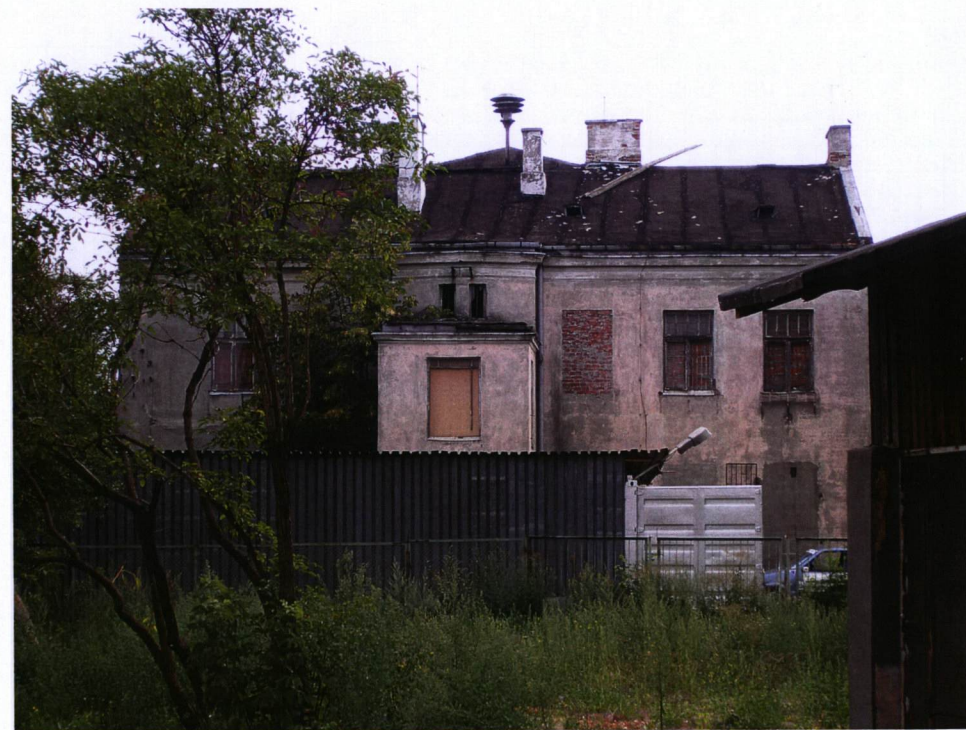
Elewacja zachodnia (ogrodowa) – dwukondygnacyjna, sześćoosiowa, wyznaczona układem otworów okiennych oraz w trzeciej osi na wysokości dwóch kondygnacji ryzalitem. Wszystkie otwory okienne zamurowane, za wyjątkiem otworów okiennych i drzwiowych w ryzalicie.

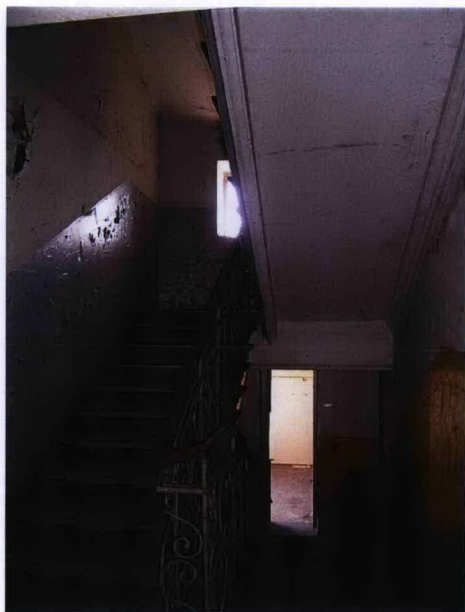
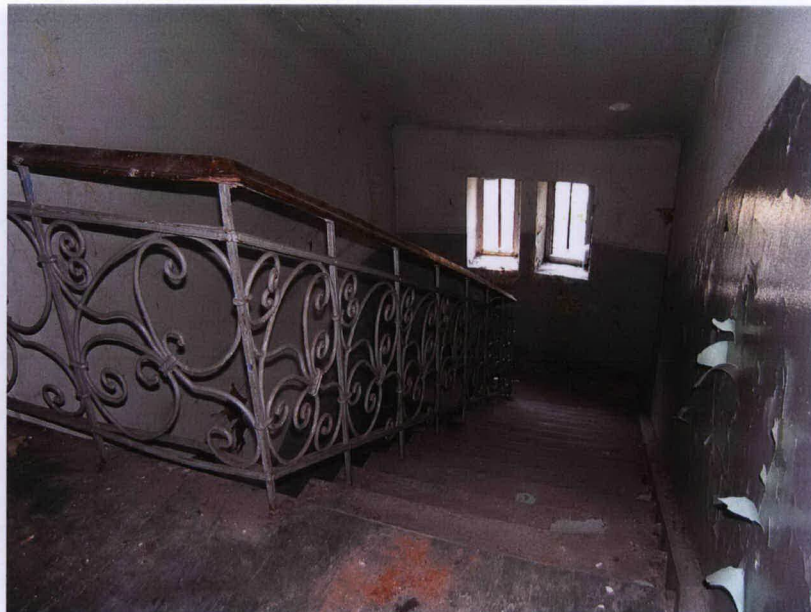
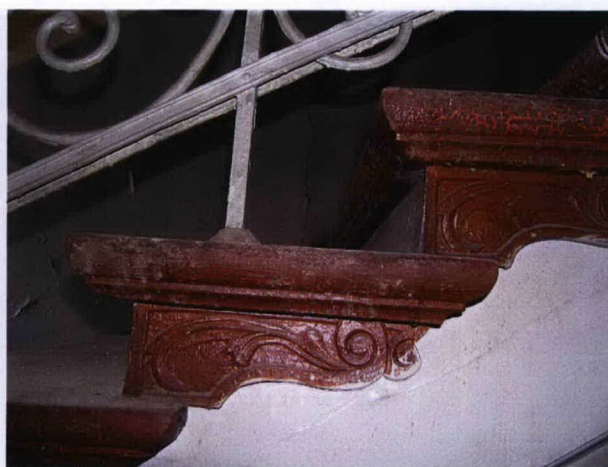
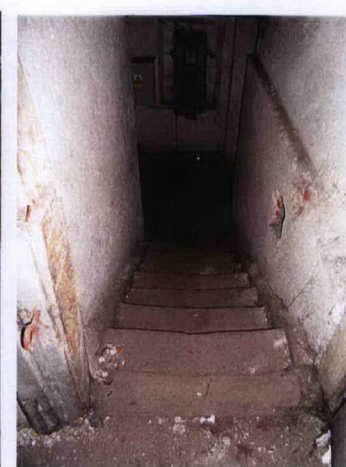
Schody – drewniane, dwubiegowe, w konstrukcji policzkowej przyścienniej z podstopnicami stalowymi i ozdobnym ornamentem po stronie zewnętrznej, stopnica drewniana. Balustrada kuta, ażurowa w formie ornamentu floralnego z drewnianą poręczą.

Klatka schodowa – usytuowana w drugim trakcie od strony zachodniej (od ogrodu), pomalowana do połowy wysokości lamperią.

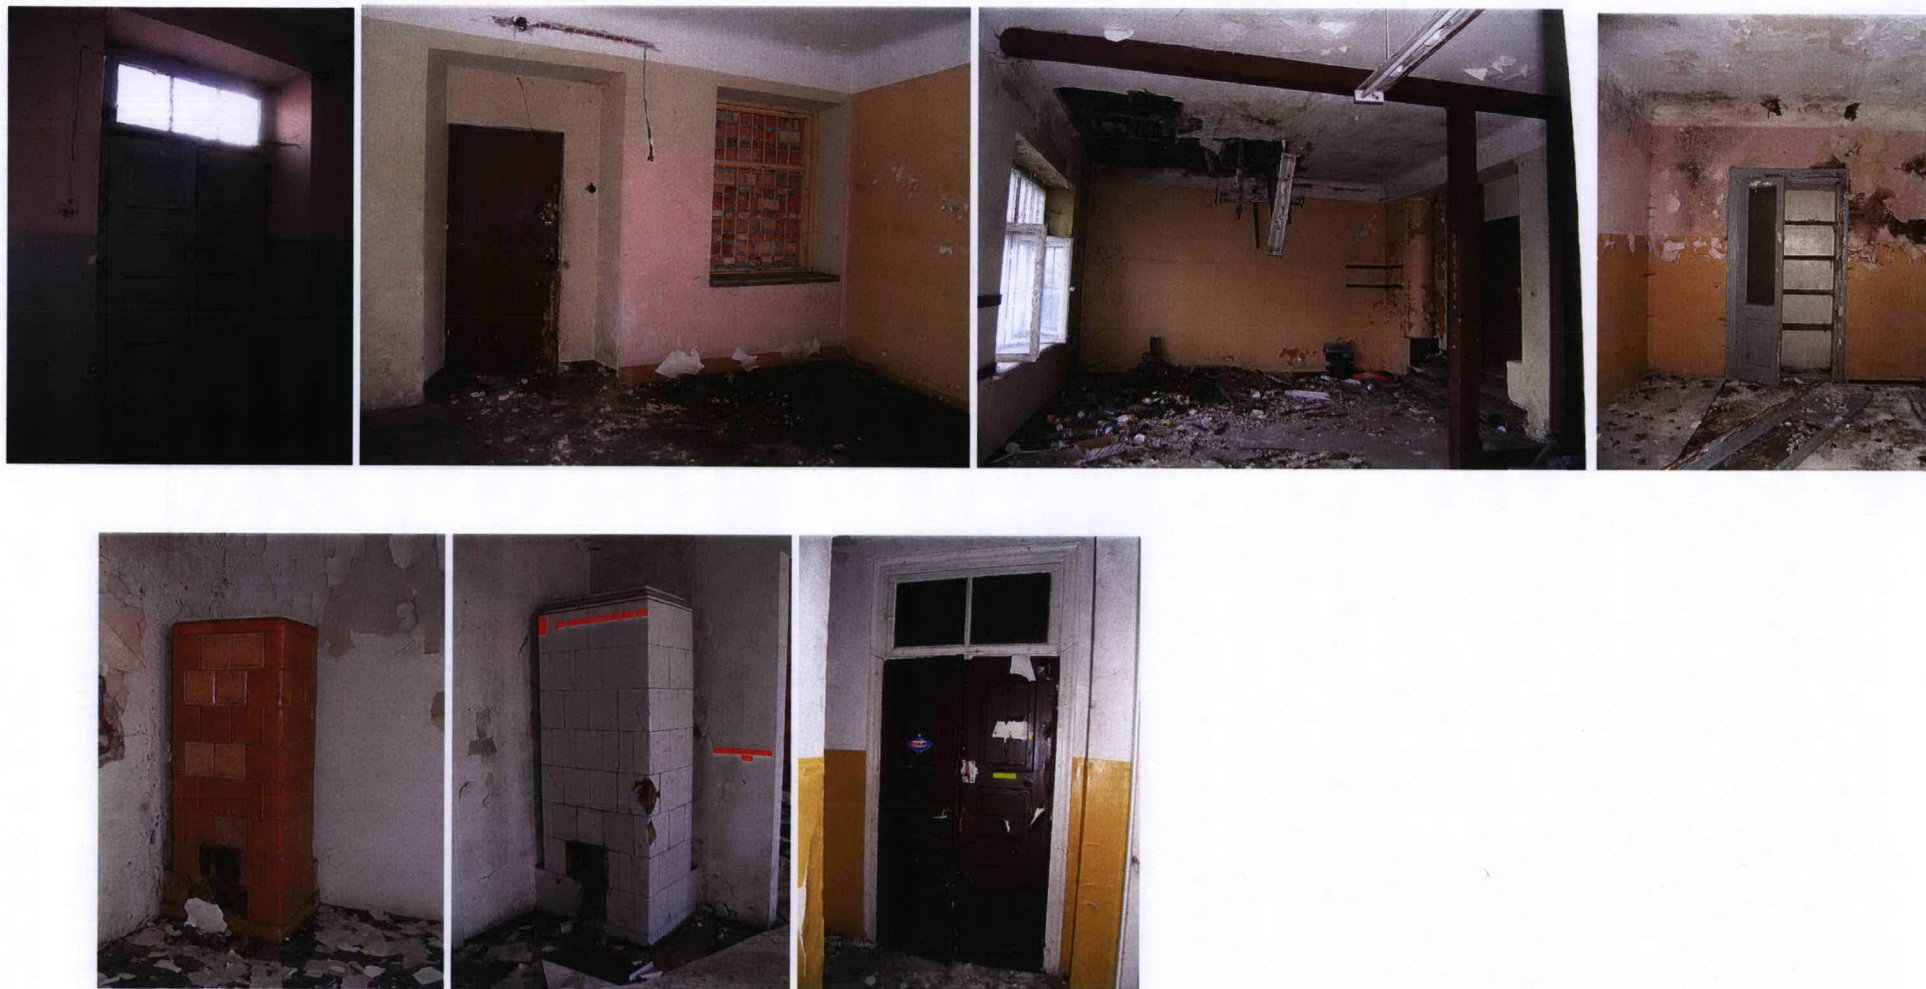
Wnętrze budynku głównego

Posadzki, podłogi – piwnica – podłoga betonowa, klatka schodowa oryginalna – podłoga drewniana, ułożona w jodełkę, pomieszczenia: podłogi białe drewniane z desek łączonych na wpust, ułożone na belkach stropowych i legarach krawędziaków, obecnie podłoga pokryta linoleum, holl – podłoga ceramiczna; wc – terrakota.

WYPOSAŻENIE – balustrada stalowa i poręcz klatki schodowej, piece kaflowe w każdym pomieszczeniu, szafa wnękowa.

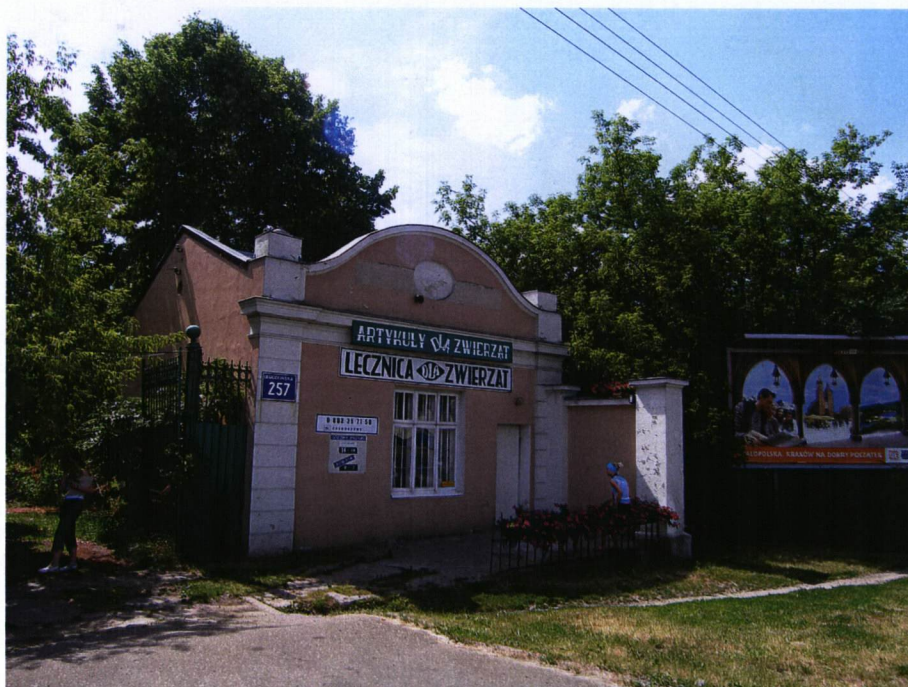
Oficyna północna

Budynek parterowy, nakryty dwuspadowym dachem. Wysokość budynku ok. 6 m. Od strony wschodniej elewacja zakończona półkolistą attyką.

Elewacja wschodnia – frontowa – z dwoma narożnymi, boniowanymi lizenami, po stronie południowej usytuowany otwór okienny, a po stronie północnej otwór drzwiowy. Część parterowa oddzielona od attyki gzymsem profilowanym, międzykondygnacyjnym. Attyka o linii falistej, z centralnie umieszczonym owalnym, ślepym medalionem.

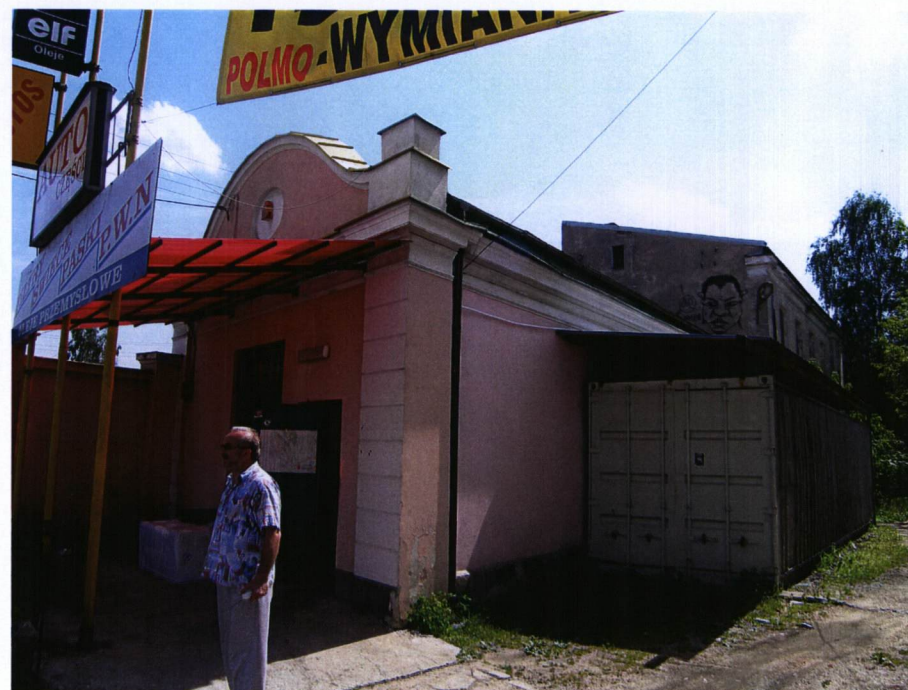
Oficyna południowa

Budynek parterowy, nakryty jednospadowym dachem. Wysokość budynku ok. 7 m. Od strony wschodniej elewacja zakończona półkolistą attyką.

Elewacja wschodnia – frontowa – z narożnymi, boniowanymi lizenami, po stronie południowej usytuowany otwór okienny, a po stronie północnej otwór drzwiowy. Część parterowa oddzielona od attyki gzymsem profilowanym międzykondygnacyjnym. Attyka o linii falistej, z centralnie umieszczonym owalnym ślepym medalionem

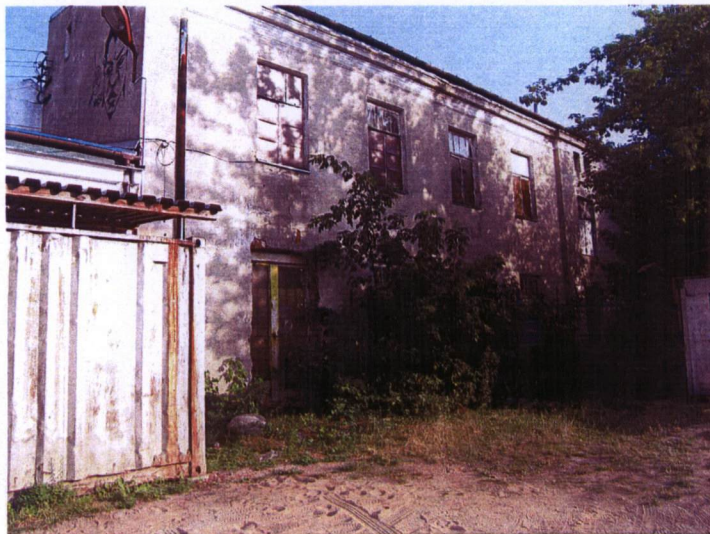
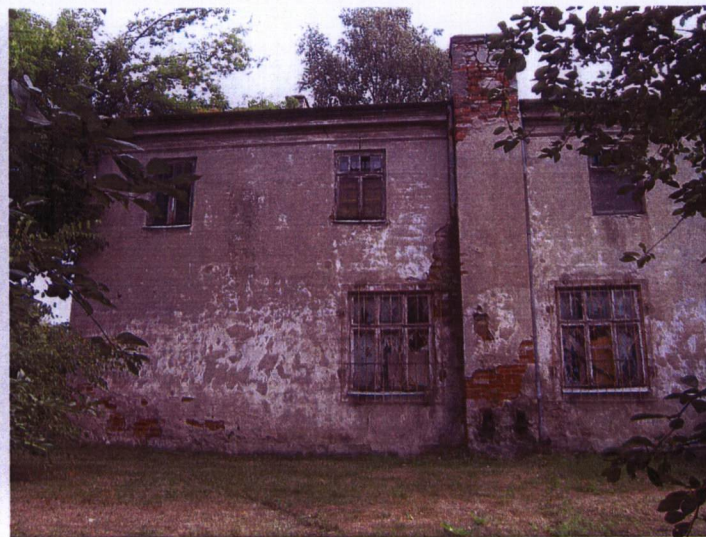
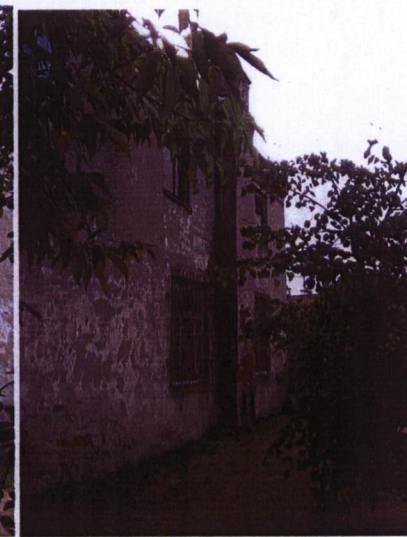
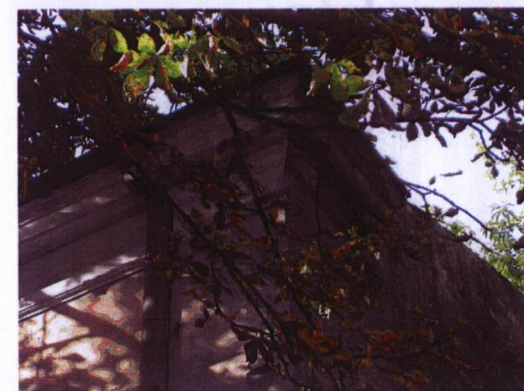
Oficina zachodnia
ZDJĘCIA
rzut parteru

Budynek na rzucie odwróconej litery L, składa się z dwóch części usytuowanych prostopadle w stosunku do siebie. Układ wnętrza części głównej budynku jednotraktowy, z centralnie umieszczoną klatką schodową i pomieszczeniami usytuowanymi po stronie wschodniej i zachodniej. Część prostopadła budynku od strony zachodniej na rzucie czworoboku, dwutraktowa. Klatka schodowa umieszczona w pierwszym trakcie po stronie północno-wschodniej. Drugi trakt z korytarzem umieszczonym po stronie wschodniej i pomieszczeniami zgrupowanymi po stronie zachodniej.

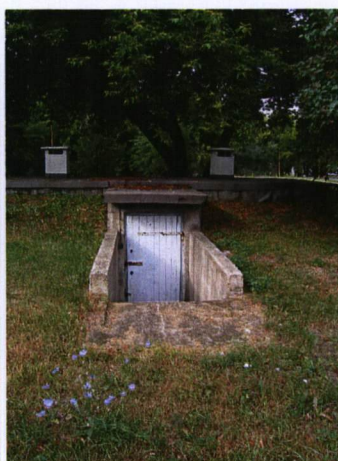
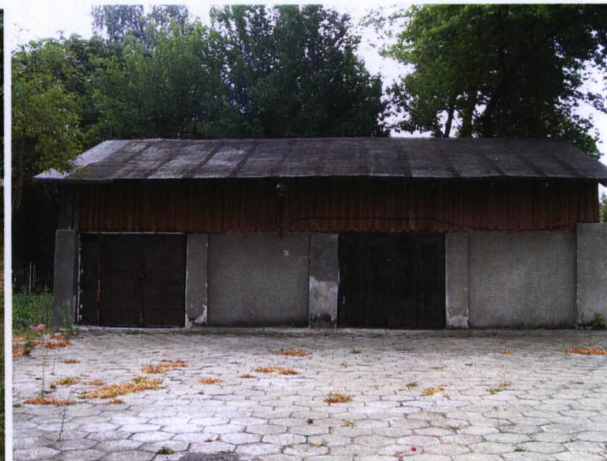
Budynek gospodarczy

Budynek na rzucie prostokąta, przy czym ściana wschodnia usytuowana pod kątem 20 ° w stosunku do całości budynku. Po stronie południowej mur zewnętrzny długości 3 m. Układ wnętrz jednotraktowy, wtórnie podzielony na 3 pomieszczenia. Od strony północnej do ściany dostawiony wtórnie blaszany magazyn.
