KAMIENICA ROESLERA I HURTIGA

1784, 1886-88, odb. 1949

WARSZAWA

4. Adres Krakowskie Przedmieście 79
00-079 Warszawa

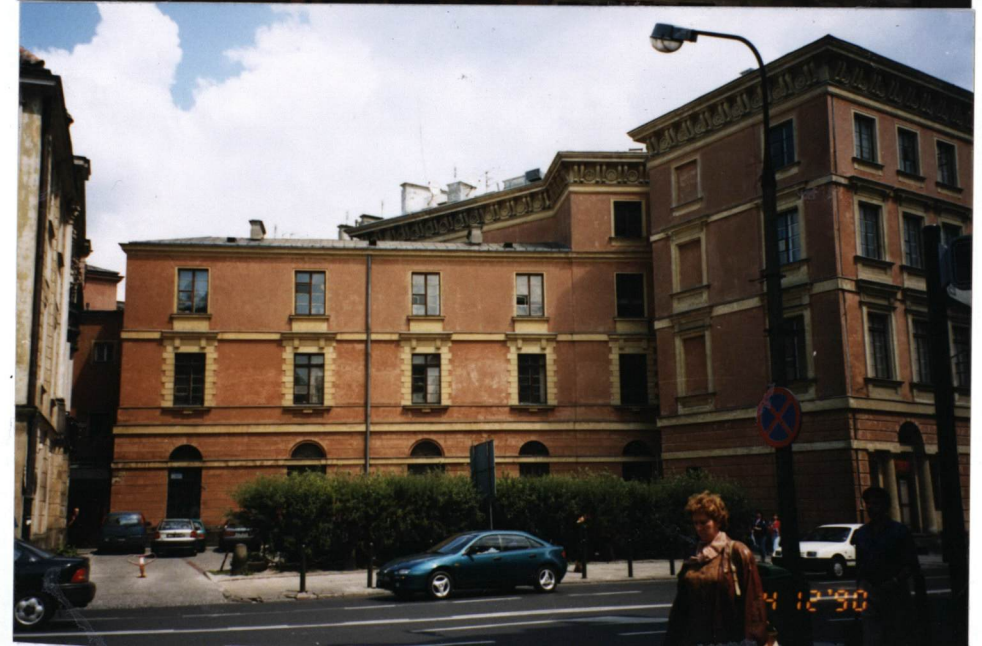
4

1. Widok ogólny od pld.wschodu
2. Fasada
3. Fasada, fragm.
4. Widok od strony ul. Miodowej
5. Elewacja zachodnia
6. Oficyna, fragm. zachodni
7. Fragment gzymsu
8. Elewacja zachodnia
9. Oficyna, elewacja północna
10. Oficyna, elewacja północna
11. Parter, fragm. sieni
12. Parter, sień, fragm. dekoracji
13. Parter, korytarz, fragm. dekoracji sufitu
14. Parter, fragm. sklepień
15. Klatka schodowa z windą
- 16 - 19. Piwnice, fragm. sklepień

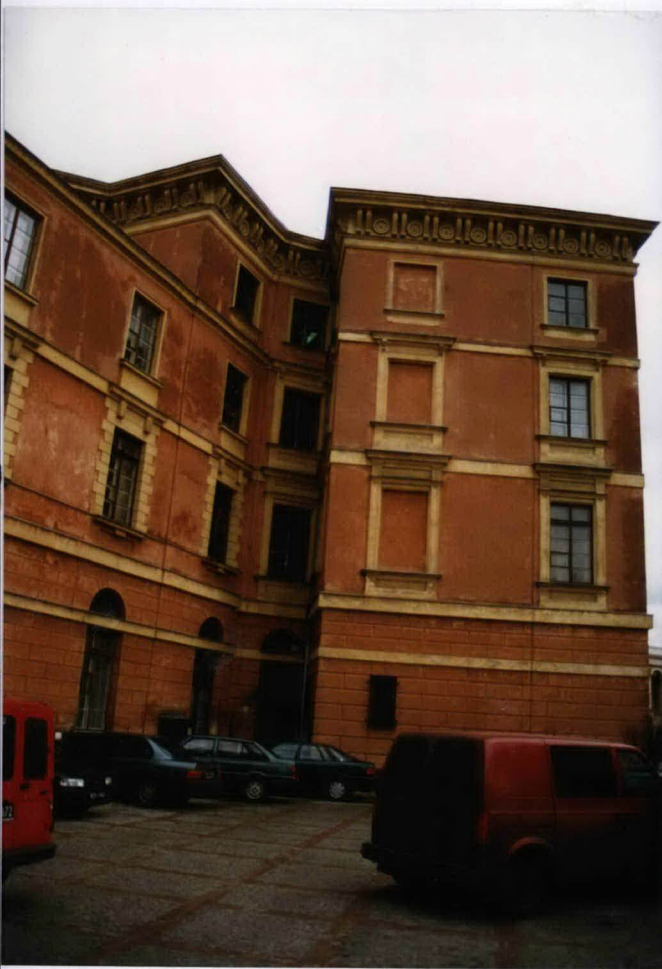
5

Stan fundamentów nieznany. Częściowo zawilgocone mury piwnic w partii południowo - zachodniej. Nieszczelne spusty rynnowe na elewacji zachodniej - podwórzowej powodują silne zawilgocenie ściany i odpadanie tynku. Stolarka okienna i częściowo drzwiowa w znacznym stopniu zużyta, wymagająca wymiany.

Wymiana nieszczelnego spustu rynnowego na elewacji zachodniej-podwórzowej.

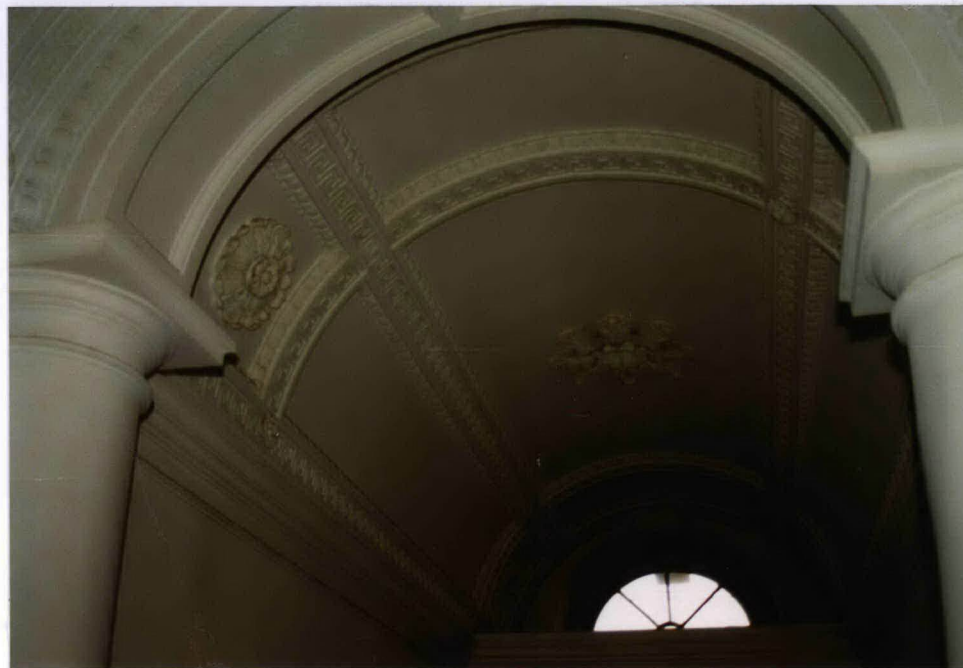
12

Sień kamienicy o bogatej dekoracji klasycyzującej, podzielona na trzy części. Część przednią stanowi mały przedsionek - wiatrołap, część środkowa skomunikowana jest ze sklepami, część tylna to przejście do pomieszczenia klatki schodowej. Sklepienie o łuku półwalca, oparte na profilowanym gzymsie podzielone zostało symetrycznie pasami ozdobionymi motywem meandru i kimionu wzbogaconym rozetkami różnej wielkości złożonymi z liści akantu. Pomiędzy częścią środkową a tylną sieni sklepienie wzmocnione gurtym spływającym na kolumny doryckie. Część stropu parteru i strop IV kondygnacji o dekoracji skromniejszej, z tymi samymi motywami

Naprawa uszkodzonych stopni marmurowych w sieni.

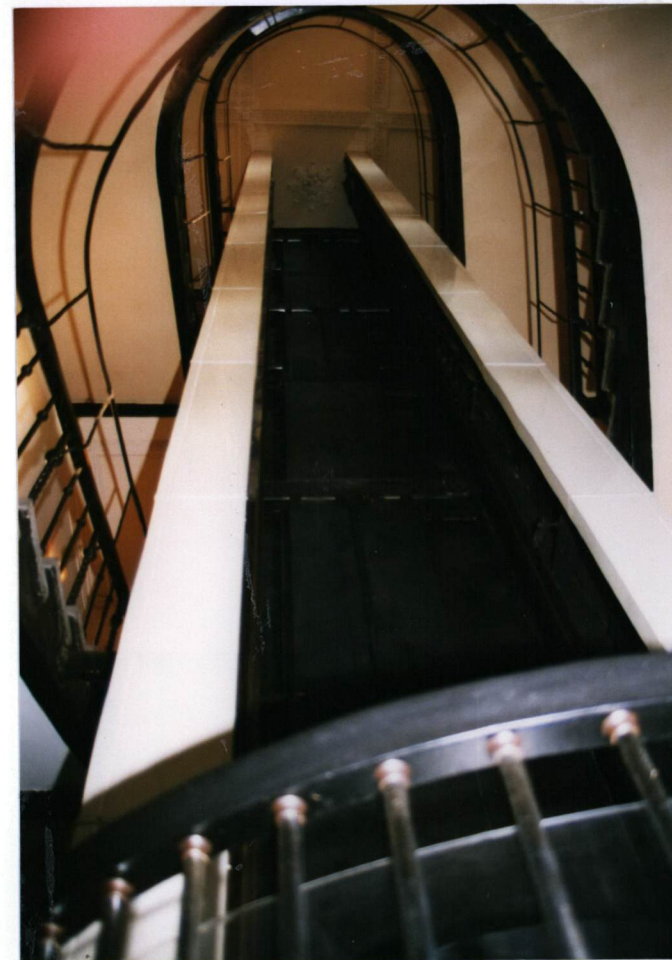
15

Ściany nośne i działowe ceglane, na zaprawie cementowo-wapiennej, otynkowane. Elewacje podkreślone cokołem z piaskowca. Sklepienia piwnic kolebkowe, kolebkowe z lunetami i krzyżowe. Na parterze kilka pomieszczeń sklepionych krzyżowo, sień o sklepieniu kolebkowym. Nad wyższymi kondygnacjami stropy ogniotrwałe systemu Kleina na belkach stalowych. Więźba drewniana krokwiowo-płatwiowa. Dachy kryte blachą. Klatka schodowa ogniotrwała, dwubiegowa, schody pomocnicze do podziemia zabiegowe, ogniotrwałe, na piętro oficyny oraz na poddasze i na zewnątrz - jednobiegowe. Dźwig osobowy łączy 3 kondygnacje naziemne.
