1. Obiekt

KAMIENICA STANISŁAWA ROTWANDA („POD NIEDZWIEDZIEM”)

ul. MOKOTOWSKA 8

Nr 1 – c.d. opisu  
Nr 2 - dokumentacja rysunkowa  
Nr 3 do 9 – dokumentacja fotograficzna  
Nr 10 – dokumentacja ikonograficzna

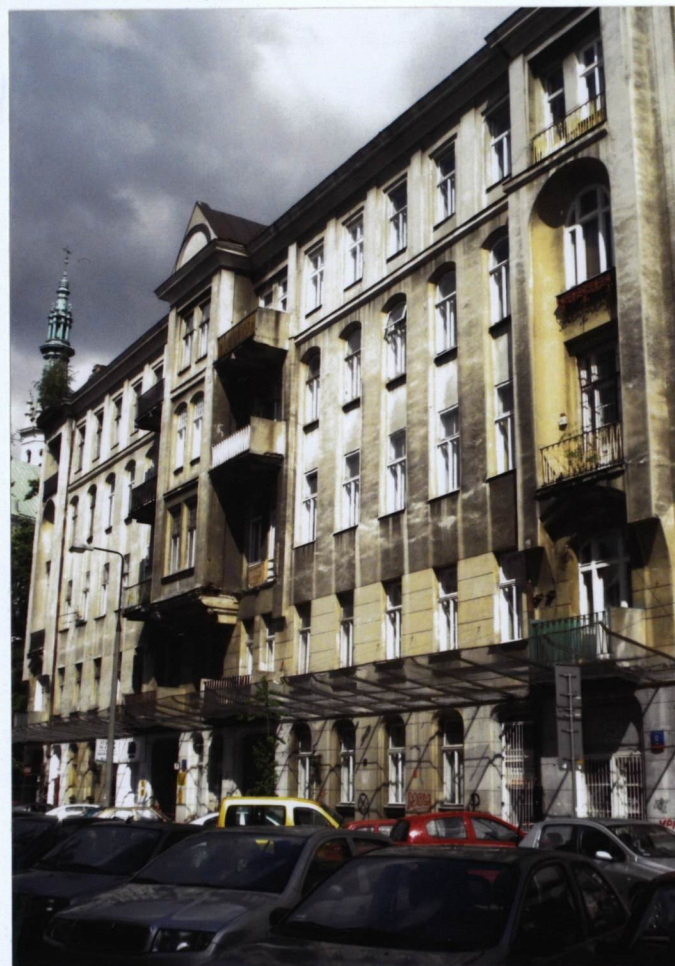
11. Widok na elewację frontową, orientacja - skala 1:10000, rzut parteru - skala 1:500, sytuacja - skala 1: 2000

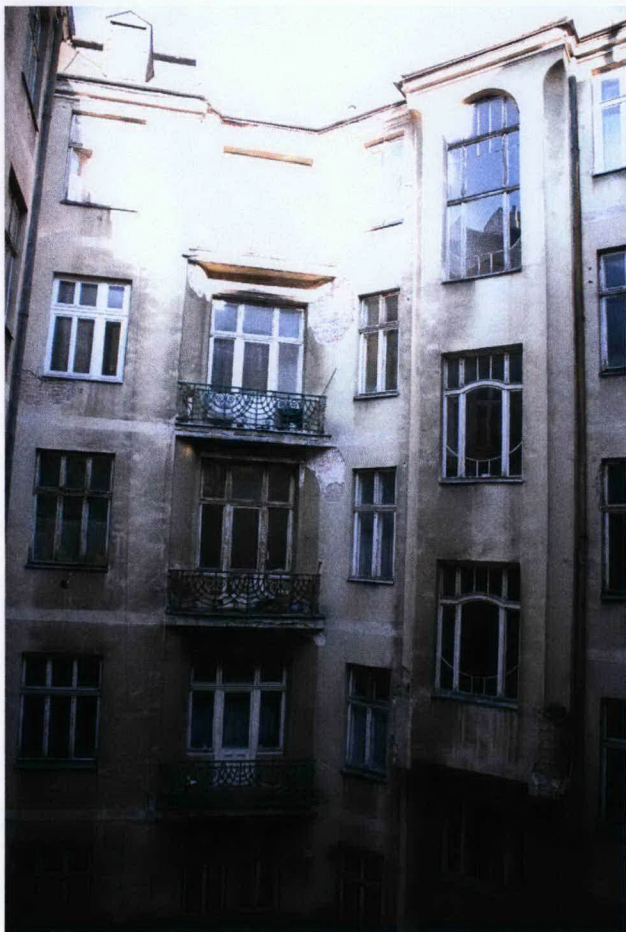
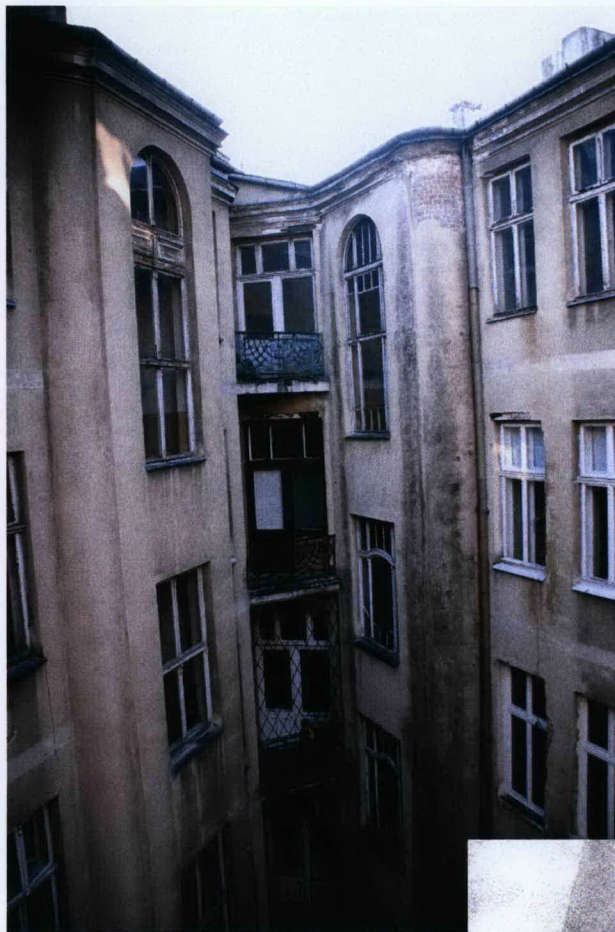
elewacja frontowa

**frontowa** – osiemnastoosiowa, podkreślona horyzontalnie cokolem, liniami boniowania w pierwszej kondygnacji, gzymsem kordonowym pomiędzy czwartą o piątą kondygnacją oraz profilowanym gzymsem wieńczącym; elementy wertykalne to dwa narożne, jednoosiowe i trójkondygnacyjne pseudowykusze oraz dwuosiowy i trójkondygnacyjny wykusz w środkowej osi, ujęty lizenami, wsparty na dwóch krokstynach z motywem zwiniętej wstęgi (pod krokstynami zachowane ślady po maskaronach – głowy niedźwiedzi?), podkreślony od spodu ogzymśowaniem ożywionym pasem pierścieni, zwieńczony trójkątnym szczytem, w którego polu półkolista płycina; wykusz flankują cztery pary balkonów o ażurowych, prętowych balustradach (włótnie) i pełnych ściankach bocznych; w polu płyciny umieszczonej pod dolnymi oknami wykusza ślady po czterech półkolistych dekorach sztukatorskich?; oba pseudowykusze opracowane analogicznie tj. ujęte lizenami wspartymi na stylizowanych spływach, podkreślone profilowanym łukiem nad oknem drugiej kondygnacji, urozmaicone na wysokości trzeciej i czwartej kondygnacji półkoliście zamkniętą wnęką; w osiach pseudowykuszy, na wysokości, pierwszej, trzeciej i piątej kondygnacji umieszczono balkony o powojennych, metalowych balustradach; ostatnia kondygnacja zrytmizowana w listwami lizen oraz płycinami; wertykalizm akcentują też płyciny ujmujące w pionie pary okien w trzeciej i czwartej kondygnacji, kształty i wielkości otworów zróżnicowane – na parterze występują okna i witryny oraz przejazd bramny (w środkowej osi) zamknięte łukiem koszowym, portfenetry drugiej kondygnacji oraz okna czwartej kondygnacji, za wyjątkiem skrajnych zamknięte odcinkowo; po półkolistymi oknami pseudowykuszy na wysokości tejże kondygnacji zachowały się ażurowe, metalowe fartuszki; z metaloplastycznego wystroju fasady zachowały się również kute uchwyty do chorągwi złożone z wstęg i ulistnionych gałęzi.

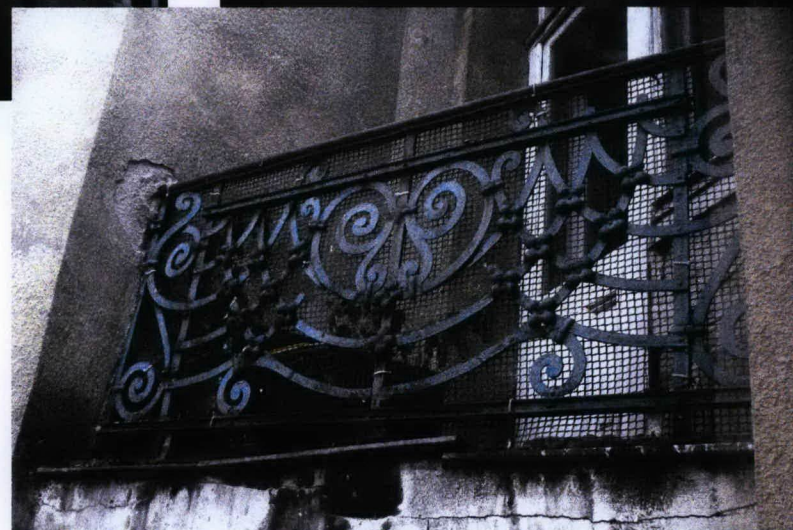
**elewacje podwórzowa, balustrada balkonu**

**balkony:** płytowe, osadzone na stalowych belkach, ograniczone metalowymi balustradami: oryginalne – zachowane w elewacjach podwórzowych, zestawione z poziomymi i pionowymi prętów, łuków, krzywek i esownic, miejsca złączeń zamaskowane czteropłatkowymi kwiatami – oraz wtórnie założone po 1961r. w elewacji frontowej

**podwórzowe** – gładko tynkowane, na wysokim cokole, zamknięte profilowanym gzymsem wieńczącym, zawierające siedemnaście osi okiennych, o uskokowym przebiegu, z ukształtowaną w zachodnim narożu wnęką balkonową, pion reprezentacyjnej klatki schodowej tylnej podkreślony od wysokości połowy drugiej kondygnacji pseudowykuszem o sfazowanych narożach

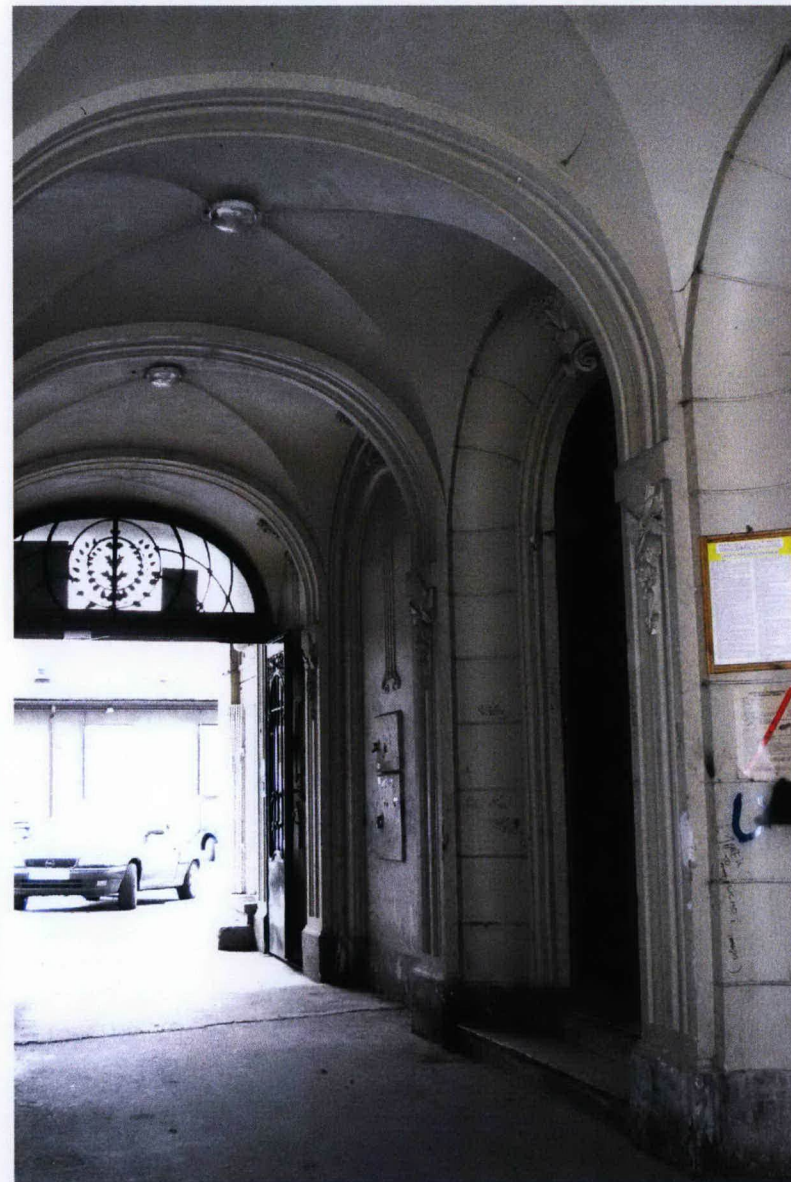
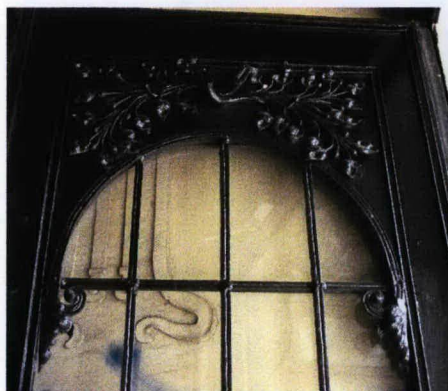
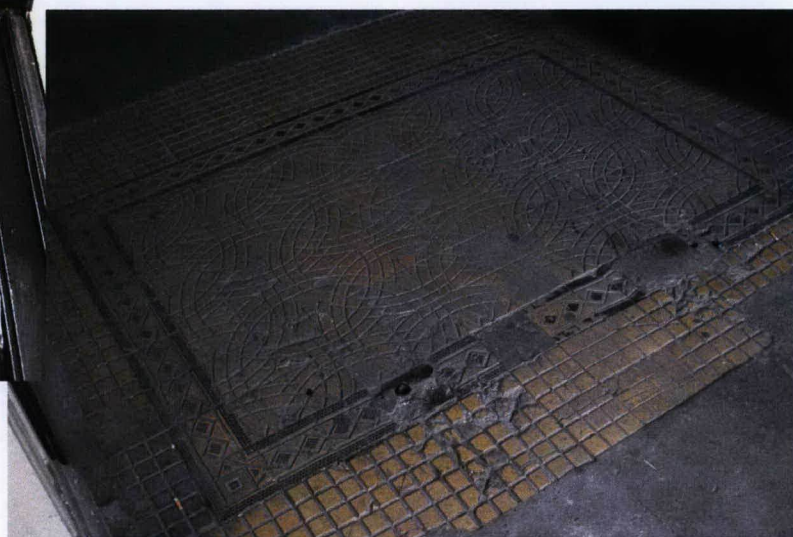
przejazd bramny

**przejazd bramny**: czterosegmentowy, przesklepiony krzyżowo, poprzedzony dodatkowym, piątym segmentem przedbramia zamkniętym płaskim stropem obramionym faseta, z wejściami bocznymi do lokali usługowych (w polu supraport sztukaterie złożone z neorokokowego kartusza oraz kwiatów): artykulację ścian przejazdu stanowią profilowane gurdy ozdobione, liniowymi żłobkowaniem, tarczkami i kwiatowymi zwisami oraz półkoliste, profilowane arkady, przerwane w kluczu, zwinięte wolutowo z nałożoną dekoracją zgeometryzowanych kwiatów oraz wyżłobionych w tynku linii o zawiniętych końcach; w dwóch ostatnich segmentach dodano szerokie, boniowane, półkoliste opaski ujmujące w trzecim segmencie drzwi wejściowe; od podwórza, półcebulaste odbojnice żeliwne

**wrota**: metalowe, trójskrzydłowe z nadświetlem; przeszklenia skrzydeł, wypełnione szprosowaniami, zamknięte półkoliście a w dolnej krawędzi wygięte nerkowato, powyżej po dwie ulistnione gałązki; stałe nadświetle wypełnione siatką szprosów ujmujących dwa centralnie umieszczone okręgi z wpisanymi weń gałązkami i pionowo umieszczonych liściem akantu

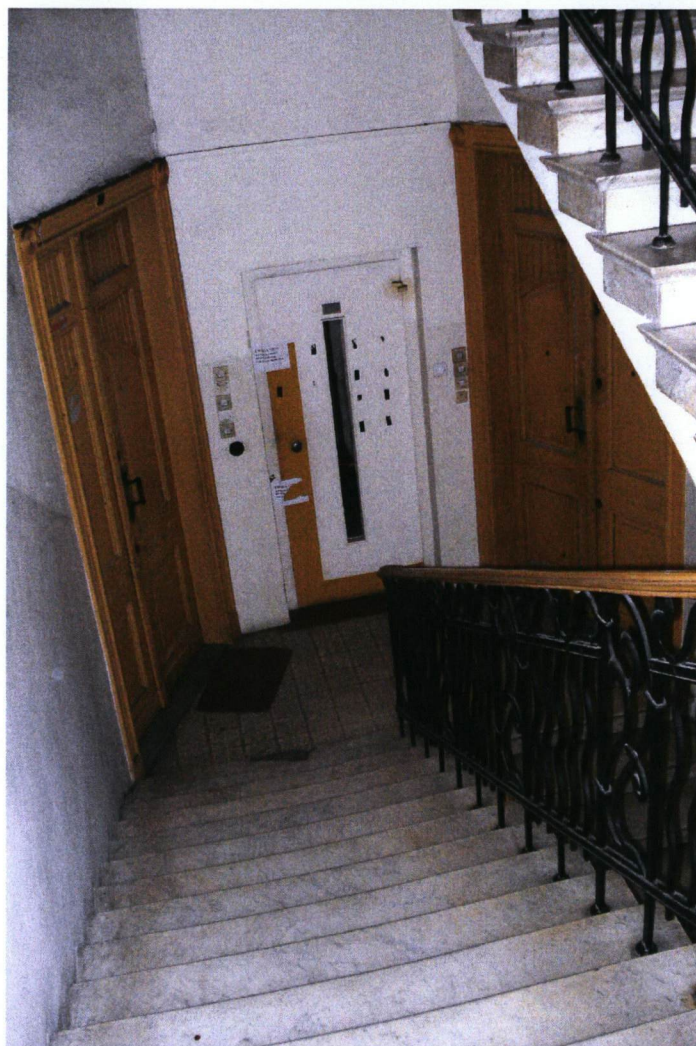
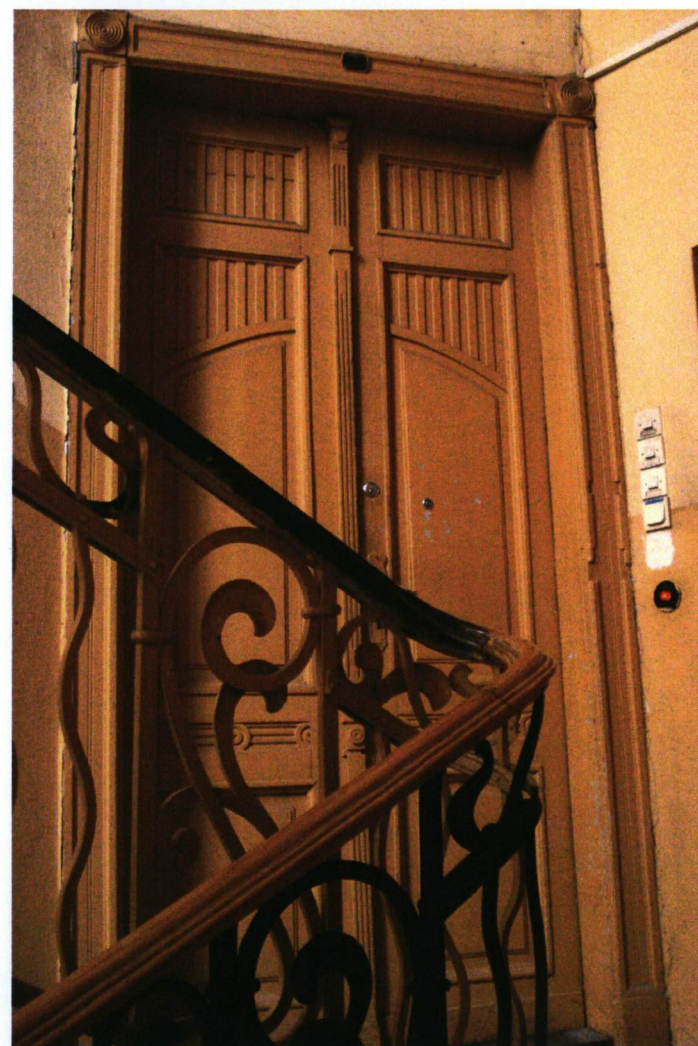
główna klatka schodowa

- klatka reprezentacyjna - główna, północna: w części frontowej, dostępna z przejazdu bramnego, dwubiegowa, poprzedzona stopniami biegu wyrównawczego; biegi osadzone na płycie Kleina, licowane marmurem, na spocznikach zaś ułożone płytki ceramiczne (o reliefowej powierzchni, szaro – kremowe, z motywem fantazyjnego czworoliścia), ograniczone stalową balustradą z drewnianym pochwytem (złożoną z kutych przesł na przemian szerokich i wąskich, przeszła szerokie zawierają po pięć pionowych, falistych prętów, uzupełnionych w górnym, wydzielonym pasie dwoma esowatymi odcinkami wici roślinnej, kształt esowaty ma też wic wypełniająca każde z węższych przesł)

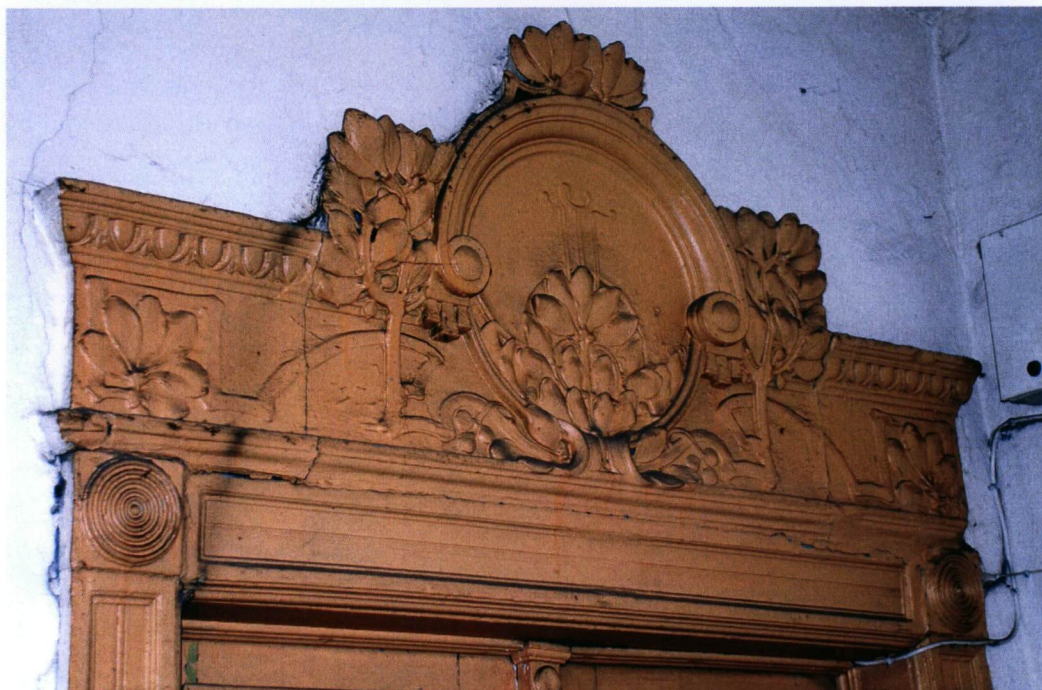
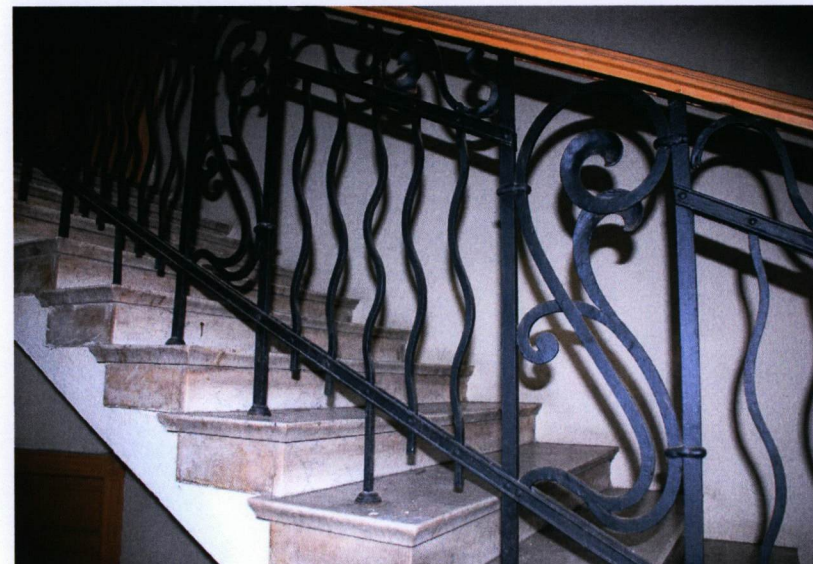
**balustrada schodów w oficynie poprzecznej**

- klatka reprezentacyjna – tylna, południowa: obsługująca obie oficyny, dwubiegowa, poprzedzona stopniami biegu wyrównawczego, drewniane biegi, ujęte belkami policzkowymi opracowanymi snycersko, osadzone na płycie Kleina, której stalowe belki zamaskowano drewnianymi, ozdobnymi listwami, spoczniki wyłożone płytkami ceramicznymi (analogiczne do tych w klatce głównej, ale spoczniki uzupełniono o bordiurę z czarnobiałym motywem „biegnącego psa”); balustrada drewniana wykonana z profilowanych słupków połączonych triadami szczebelków; od poziomu parteru do wysokości spocznika przed drugą kondygnacją schody wykonane w konstrukcji żelbetowej, o stopniach lastrykowych (konstrukcja powojenna)

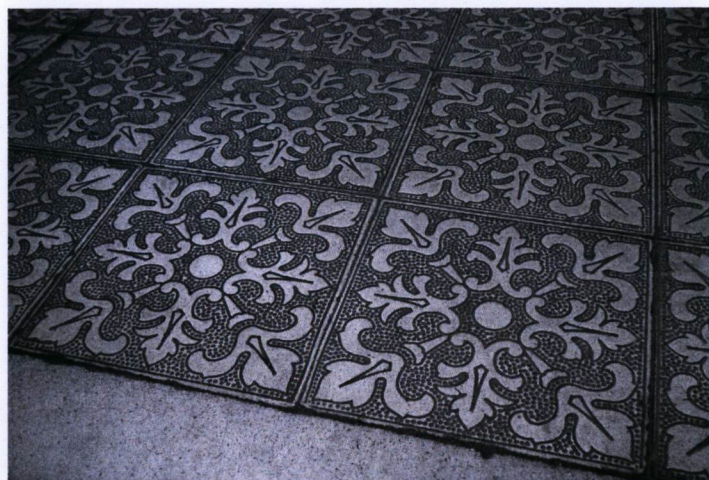
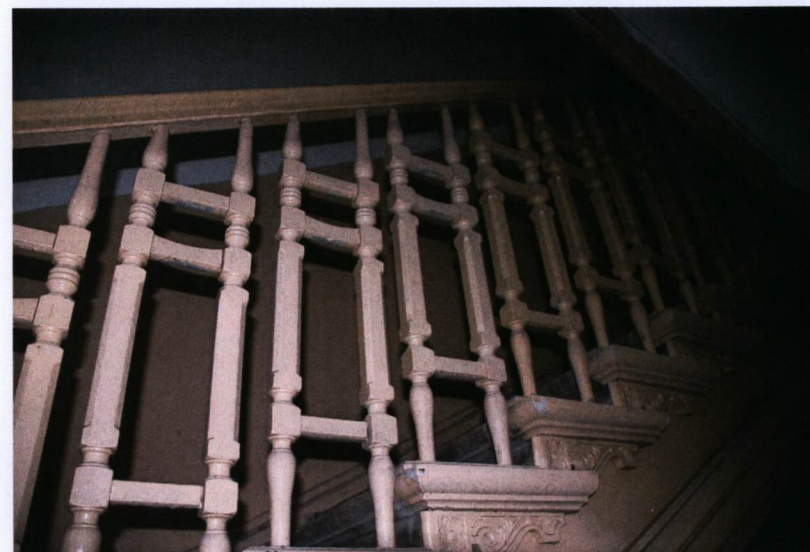
**główna klatka  
schodowa  
(nadproże zachowane na kl.  
oficyny poprzecznej!)**

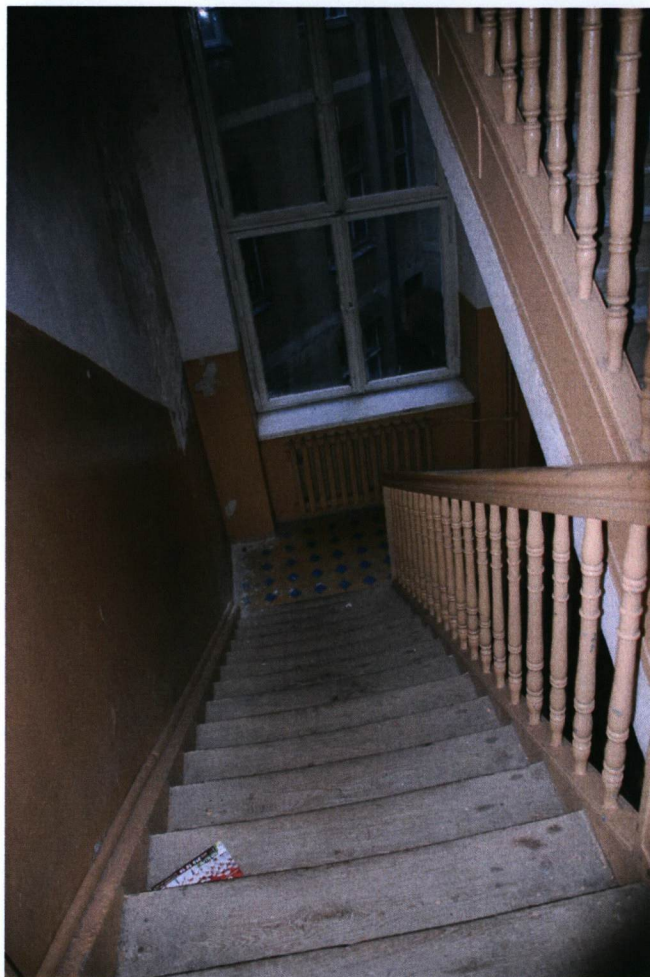
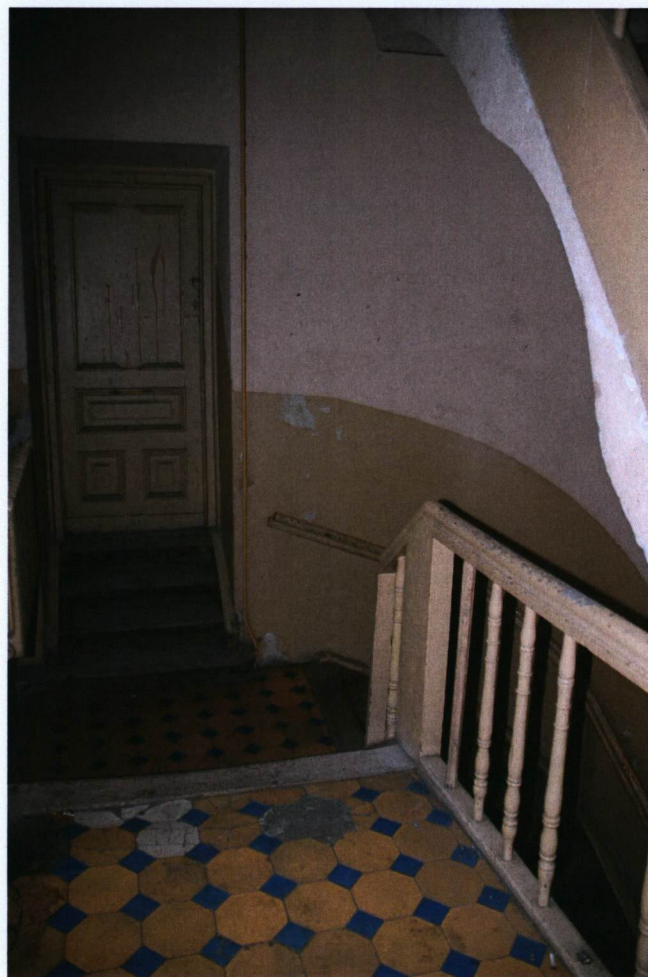
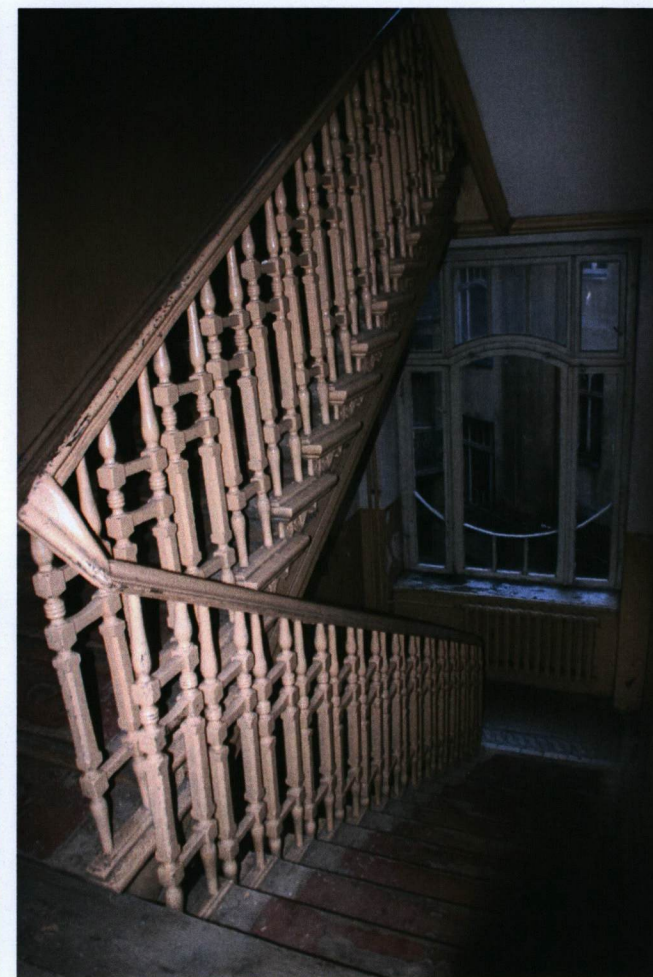
klątka gospodarcza w oficynie zachodniej oraz wschodniej, środkowa kłątka schodowa obsługująca obie oficyny

- dwie klatki boczne, gospodarcze o jednakowej konstrukcji: wschodnia – zabiegowa, zachodnia – dwubiegowa, drewniane biegi osadzone na ceglanych płytach odcinkowych, ograniczone drewnianymi, prostymi balustradami tralkowymi oraz ujęte belkami policzkowymi, spoczniki licowane płytkami ceramicznymi (żółte o ściętych narożach, w których osadzono ukośnie, mniejsze, niebieskie)

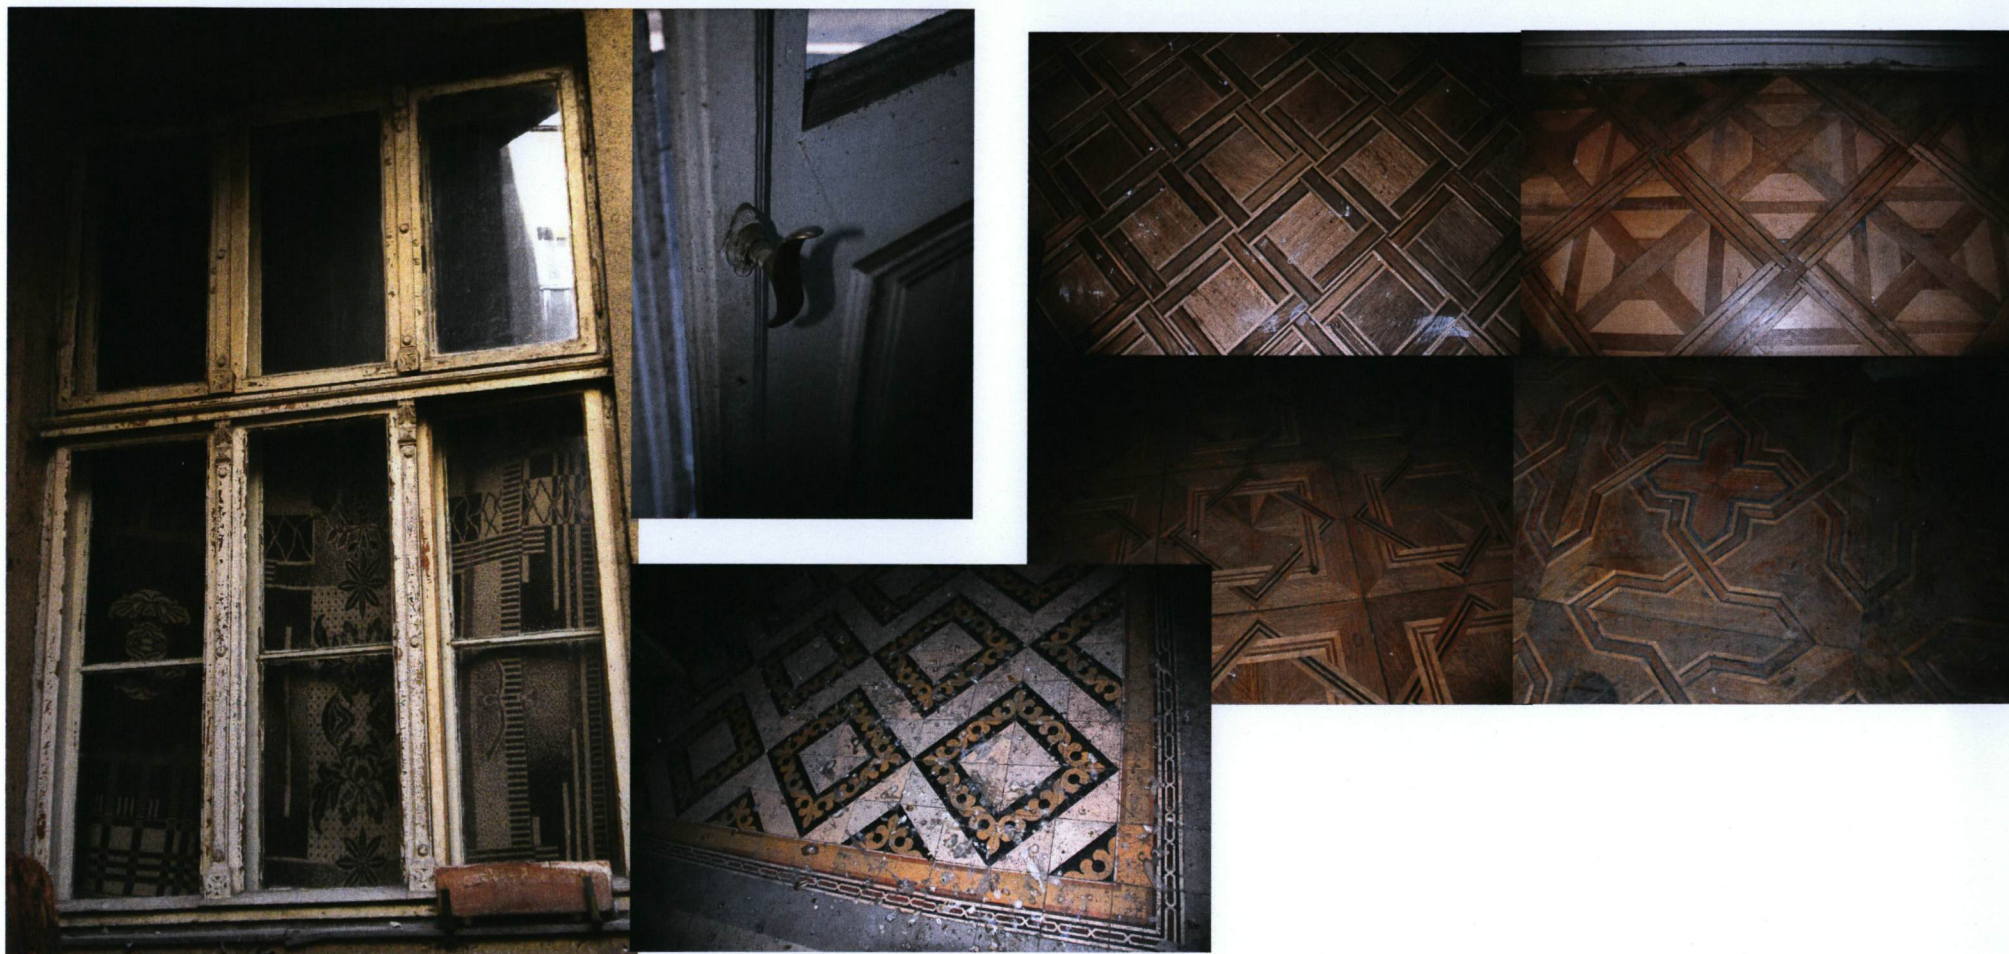
**stolarka okienna, parkiety oraz posadzka w kuchni**

**stolarstwo okienne:** prawie w całości oryginalne (!), drewniana, okna półskrzynekowe oraz ościeżnicowe, dwu i trójskrzydłowe z nadświetlami (dwupoziomowe, trój, cztero, pięcio i sześciopodziałowe) i ozdobnych listwach przymykowych; okna czwartej kondygnacji fasady o półkolistym nadświetleniu oraz zamknięte łukiem odcinkowym, okna parteru zamknięte łukiem kosowym; okna klatek schodowych krosnowe, trójskrzydłowe z półkolistym nadświetleniem o falistym przebiegu i dodatkowych pionowych szprosowaniach (dwu i trójpodziomowe, sześć i dziewięćpodziałowe).

**posadzki:** w mieszkaniach parkiety taflowe, podłogi klepkowe, w sanitariatach, częściach gospodarczych - płytki ceramiczne oraz deski podłogowe; w segmencie przed wrotami przejazdu bramnego – żółte płytki terakotowe, w piwnicach - wylewka betonowa

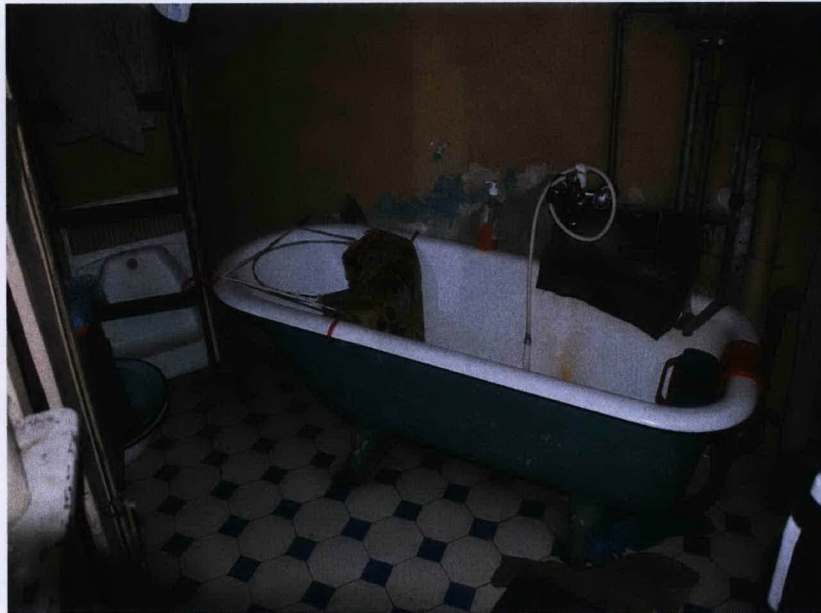
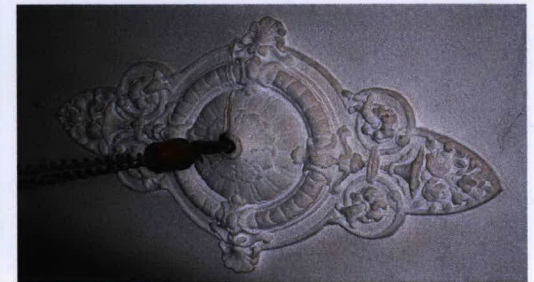
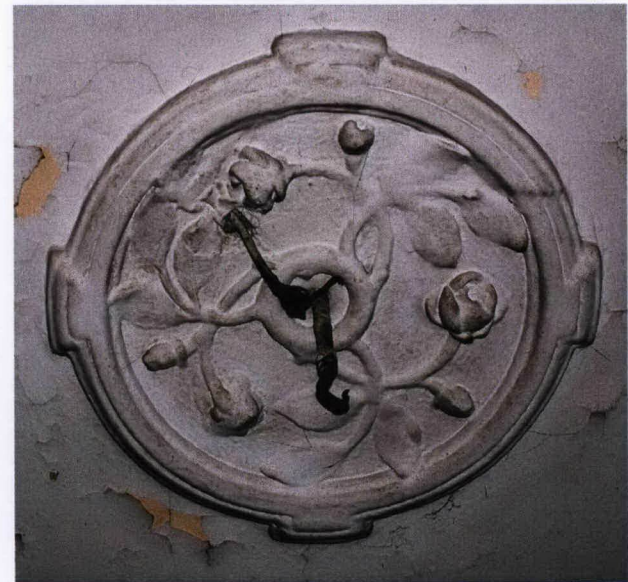
posadzka w kuchni (lok na ostatnim piętrze b.fr )  
 łazienka (lok na pierwszym piętrze b. fr.)  
 dekoracje sztukatorskie sufitów

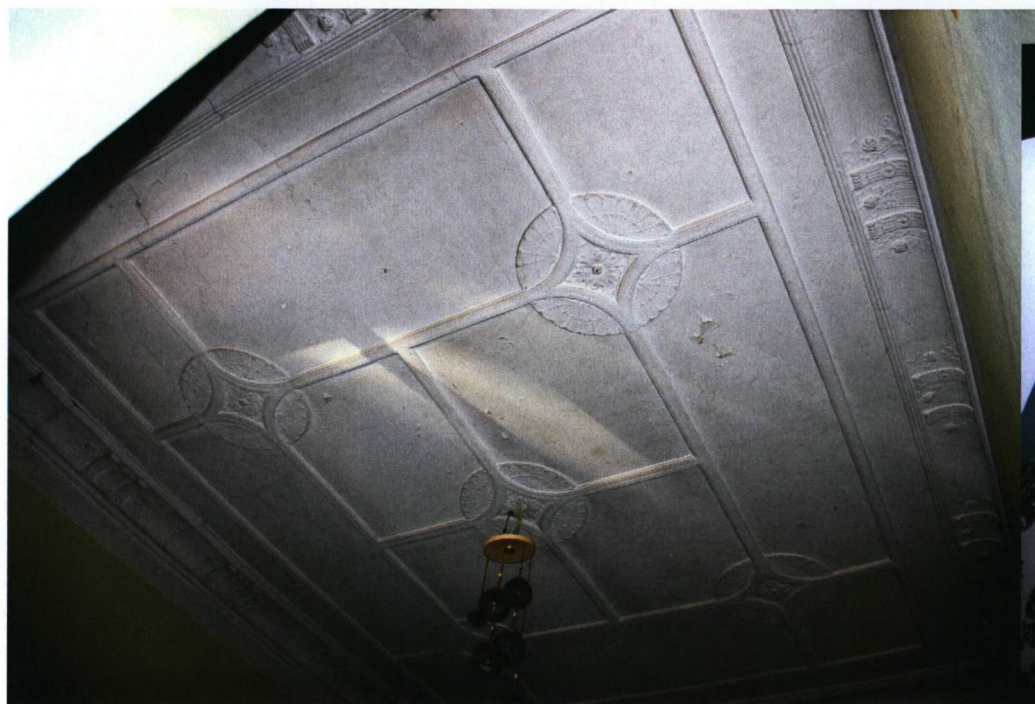
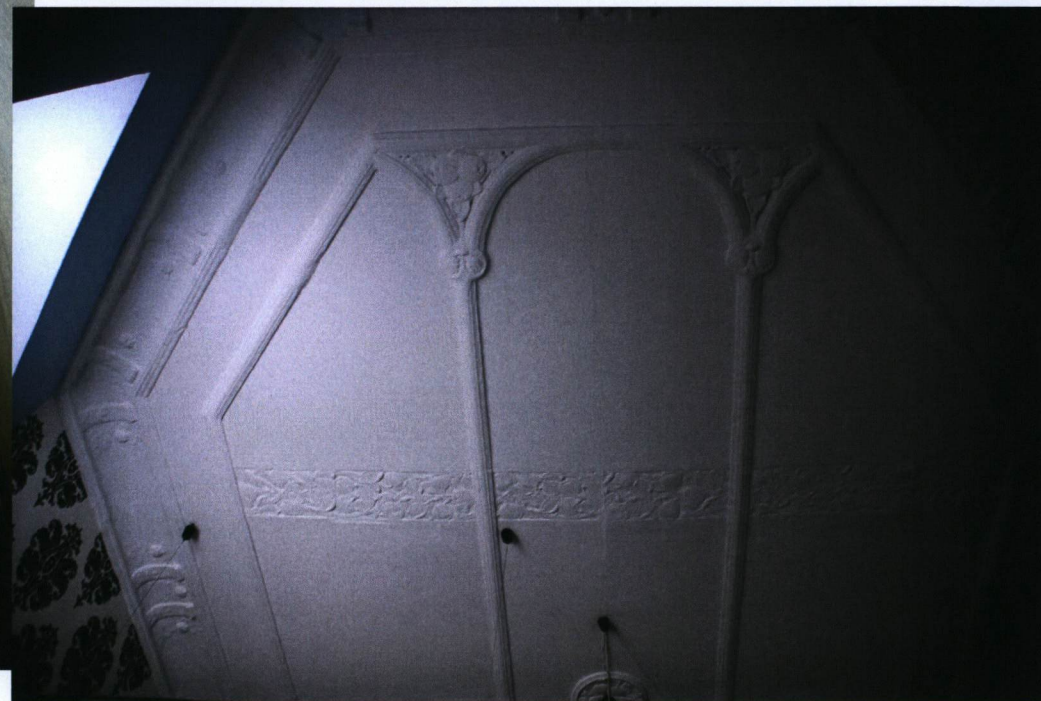
stiuki w jadalniach ( w mieszkaniu na piętrze pierwszym oraz w lokalu na trzecim piętrze w budynku frontowym )

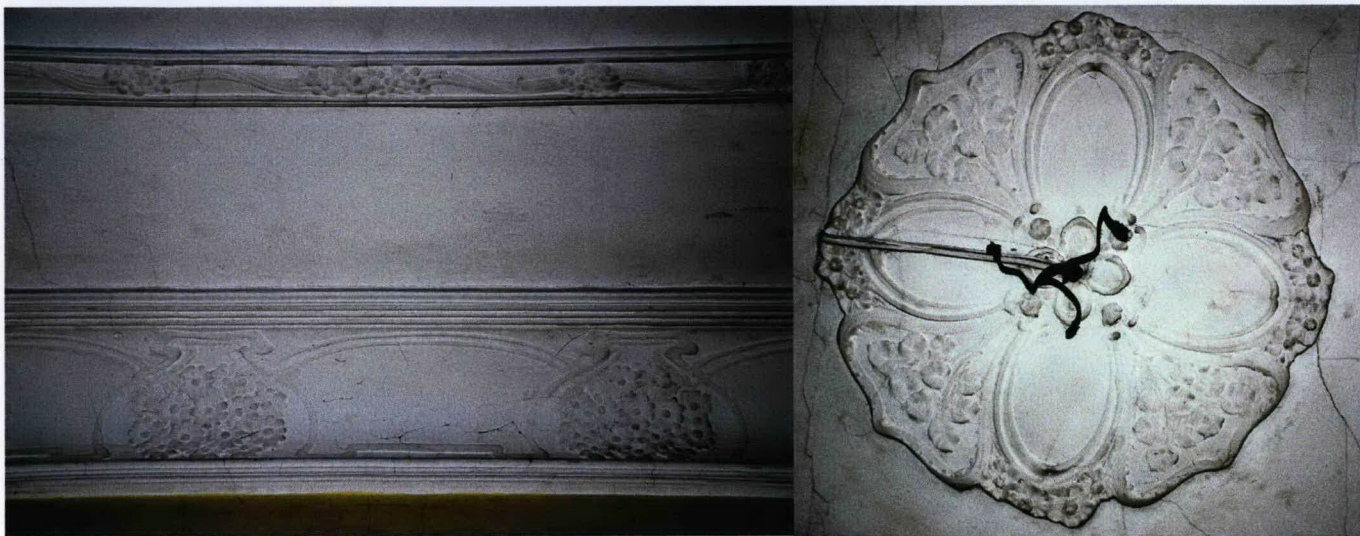
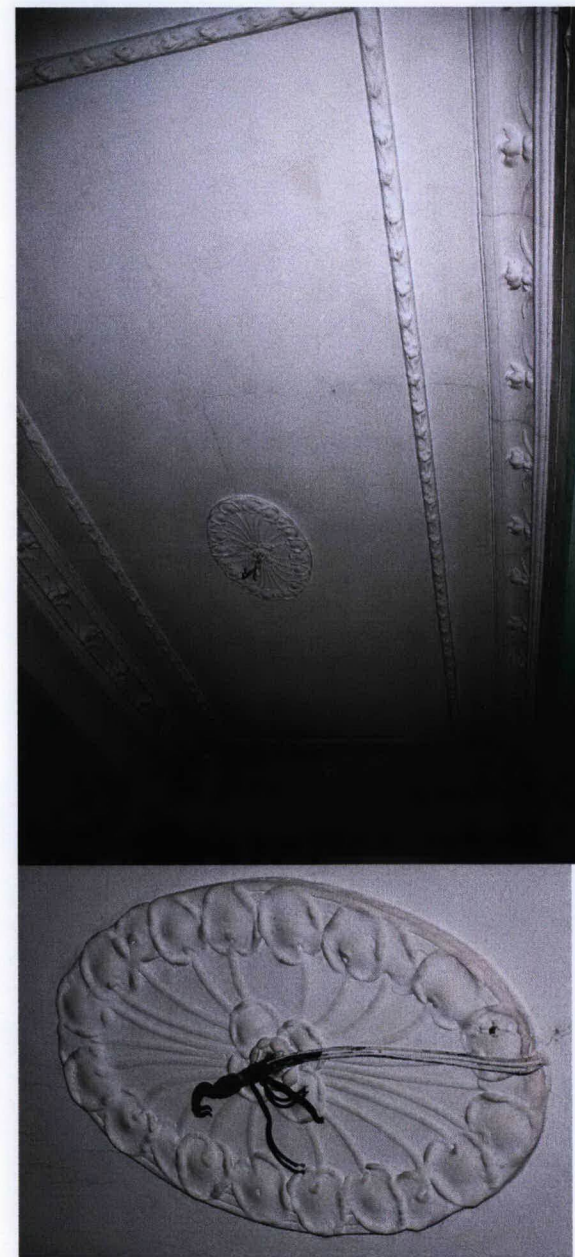
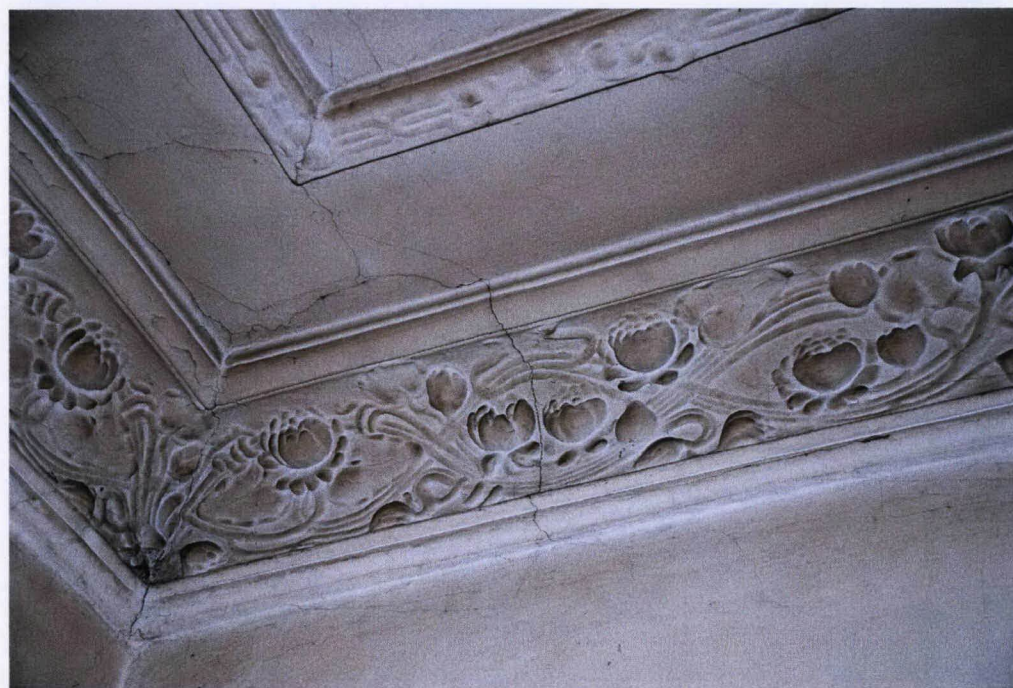
dekoracje stiukowe sufitów (lok. nr 2, 3, 6, 9)

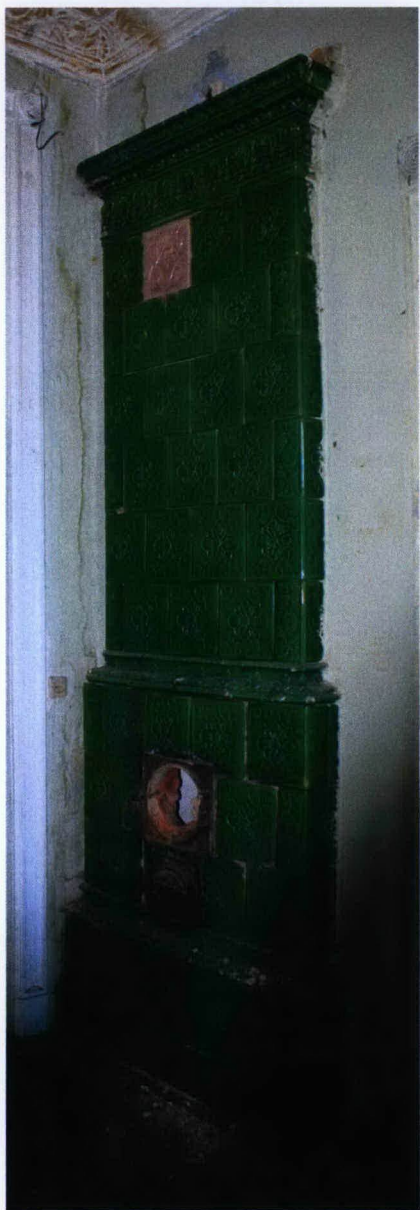
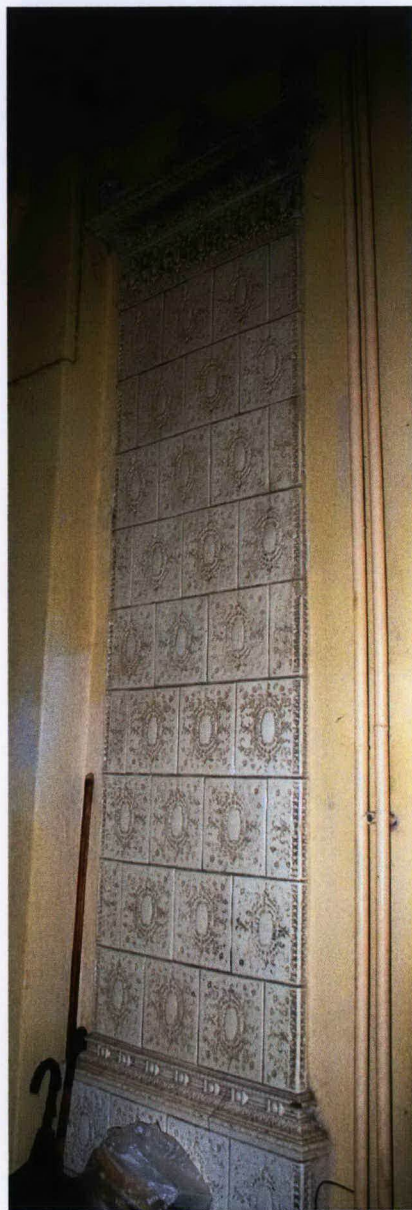
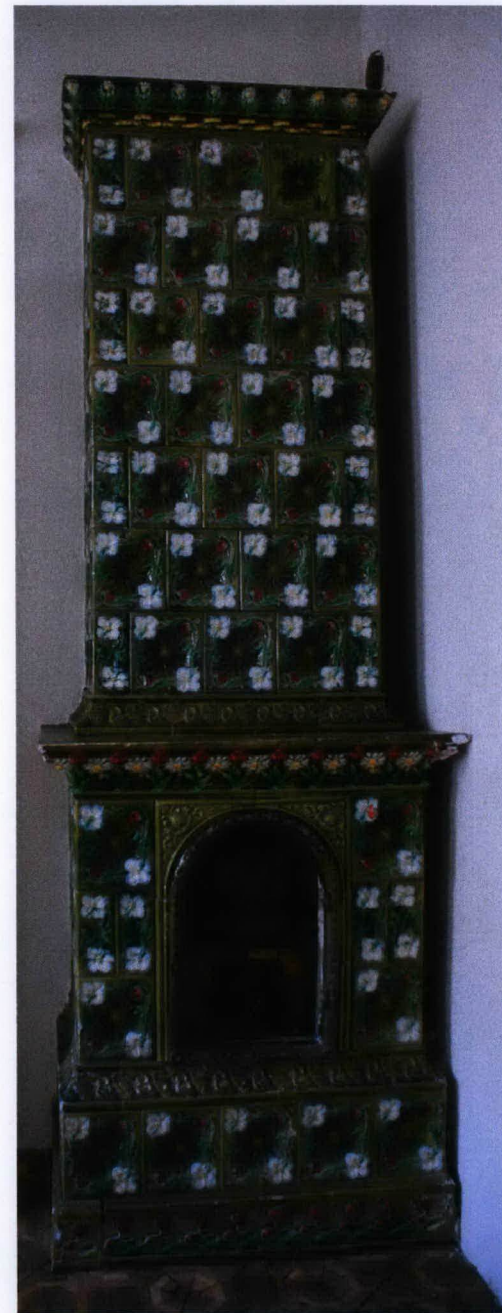
zdjęcie ukazujące niezachowany piec w przejeździe bramnym oraz piece istniejące (lok. 2, 3, 6, 9)

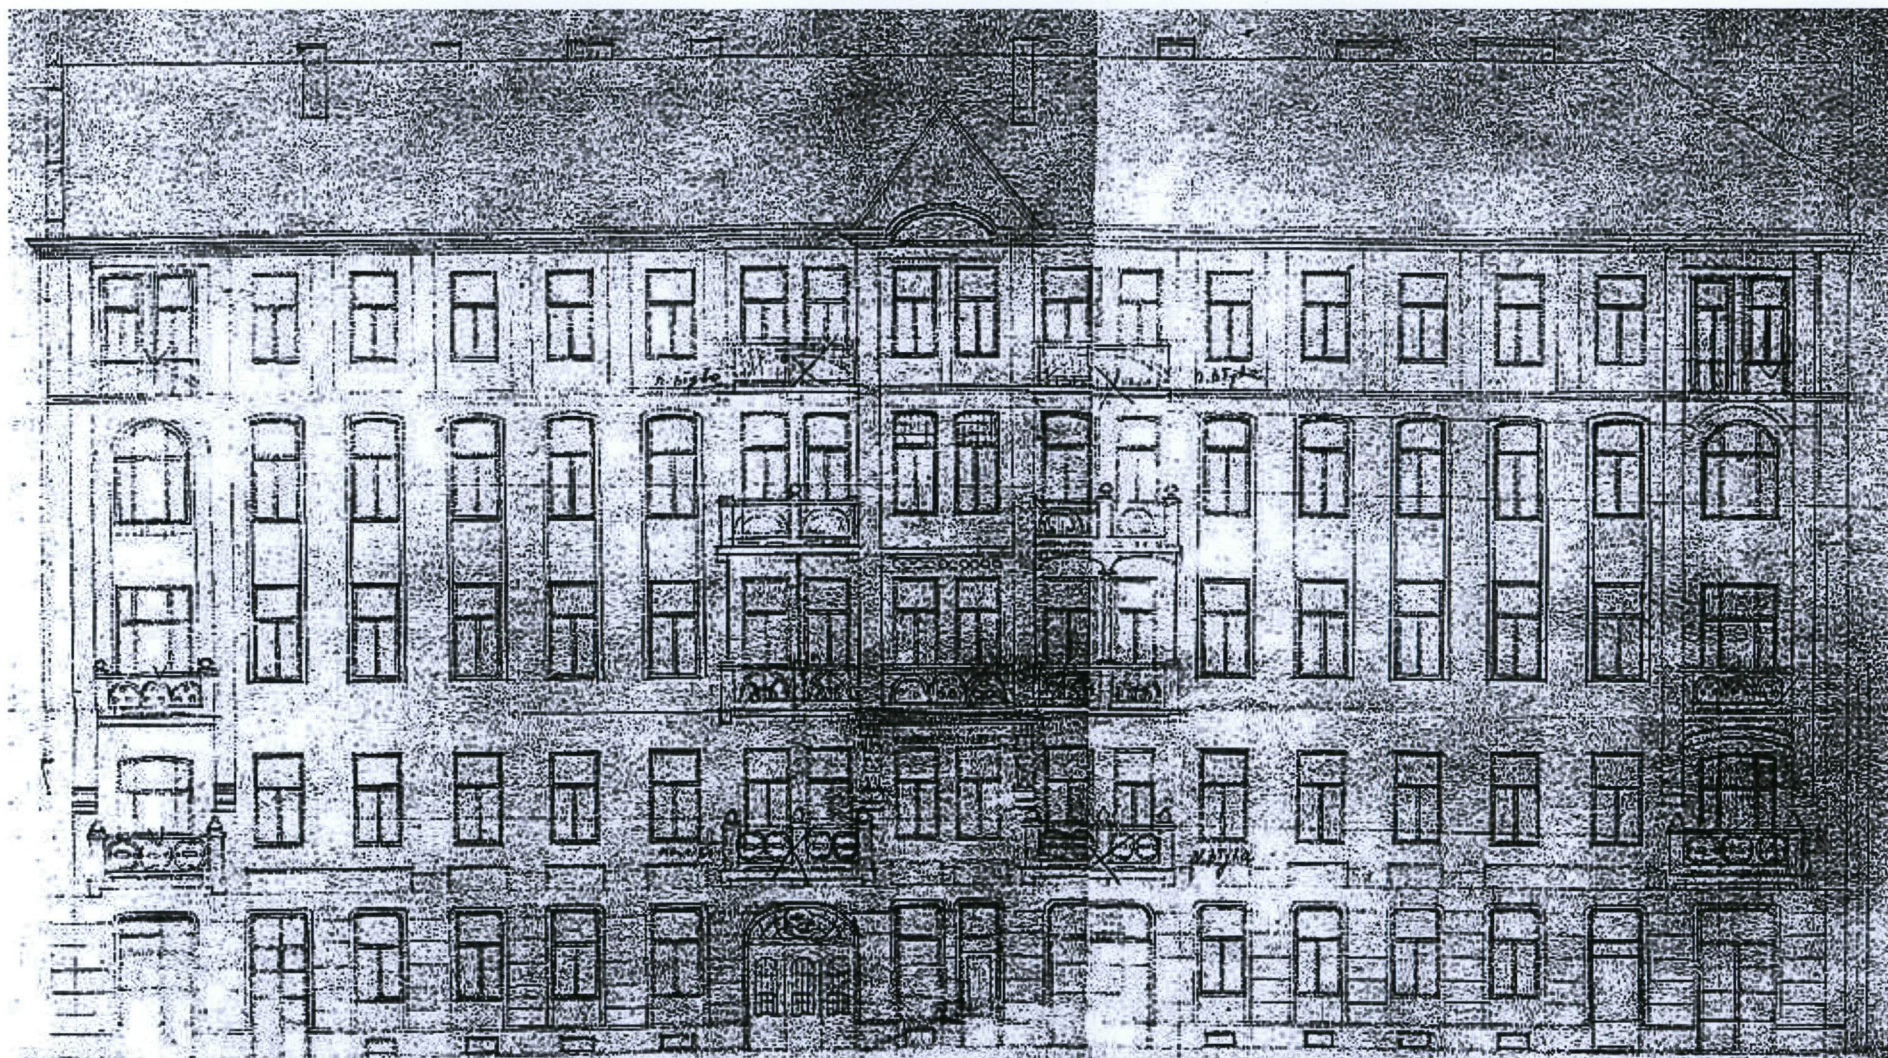
inwentaryzacja elewacji wschodniej - 1961 r. oraz zdjęcie ulicy Mokotowskiej – 1940 -44
