KARTA EWIDENCYJNA ZABYTEKÓW  
ARCHITEKTURY I BUDOWNICTWA

KAMIENICA

1913-1914

ul. MOKOTOWSKA 14  
nr hip. [redacted]  
dz. nr ew. 85, obręb 5-06-7

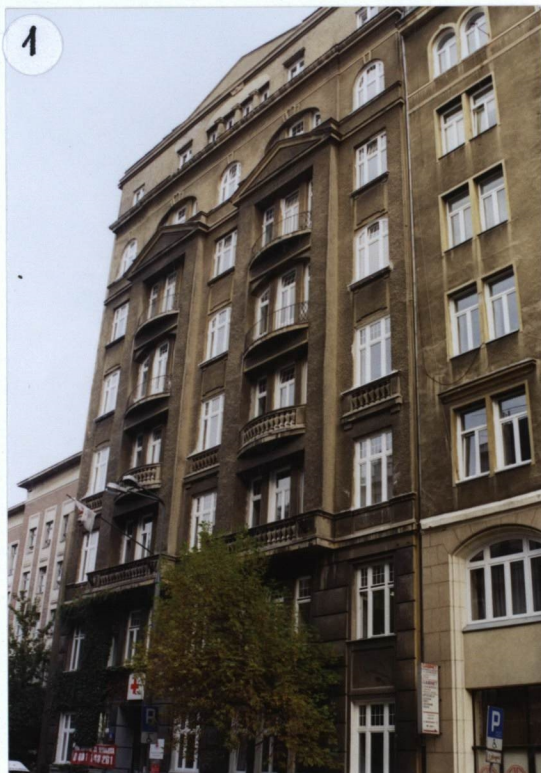
**Fasada:** symetryczna, VIII-kondygnacyjna, w zasadzie 5-osiowa; w dwóch dolnych kondygnacjach boniowana poziomo, w kondygnacjach III-VI w osiach 2 i 4-ej wysunięta płytkimi prostokątnymi, trójosiowymi wykuszami zamkniętymi trójkątnymi oprofilowanymi frontonami. Nad kondygnacją VI wąski profilowany gzyms kordonowy oraz ciągły gzyms podokienny okien VII-ej kondygnacji, która zamknięta wydatnym, silnie oprofilowanym gzymsem. Kondygnacja VIII niższa, nad trzema osiami środkowymi zwieńczona niskim trójkątnym szczytem; osie skrajne tej kondygnacji wtórnie nadbudowane (?). W kondygnacjach I-II otwory umieszczone we wspólnych pionowych płycinach ujętych ryflowaniem, rozdzielone dużymi, wklęsłymi płycinami poziomymi z analogicznym obramieniem.

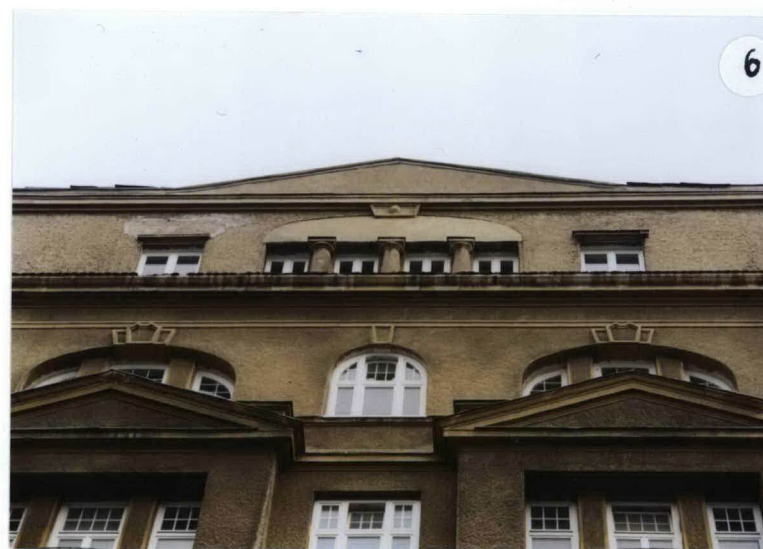
**RZUTY BUDYNKU. ZDJĘCIA**

**Rzut:** budynek obecnie na rzucie litery „U”, złożony z: 2 ½-traktowego budynku frontowego, wzniesionego na rzucie prostokąta, z płytkim ryzalitem klatki schodowej w elewacji tylnej i przejazdem bramnym w 3-ej osi od pn. (ob. przekształconym w hall); dwóch oficyn bocznych (pierwotnie 1 ½-traktowych), z ryzalitami klatek schodowych w osiach skrajnych, z których południowa krótsza, otaczających podwórze otwarte od wschodu. Układ pomieszczeń całkowicie przekształcony, dostosowany do funkcji biurowych; w budynku frontowym i w oficynie południowej umieszczone szyby windowe.

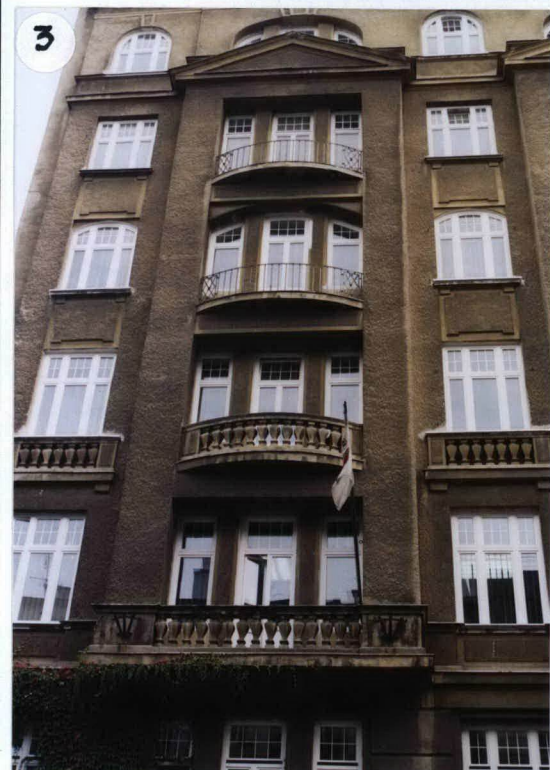
3

1. Widok ogólny fasady
2. Środkowe osie fasady
3. Wykusz fasady
4. Fragment fasady z otworem dawnego przejazdu bramnego
5. Zbliżenie fragmentu fasady – okna kondygnacji cokołowej
6. Zbliżenie górnych kondygnacji i zwieńczenia fasady
7. Widok elewacji podwórzowych
8. Fragment elewacji podwórzowej budynku frontowego i oficyn bocznych
9. Fragment elewacji podwórzowej budynku frontowego i oficyn bocznych
10. Ryzalit oficyny północnej
11. Fragment ryzalitu budynku frontowego
12. Elewacja boczna (północna)
13. Fragment planu Warszawy z 1856 r.
14. Fragment planu Warszawy z 1890 r.
15. Fragment planu Warszawy (Plan Lindleya) z 1898 r.
16. Fragment planu Warszawy z 1925 r.

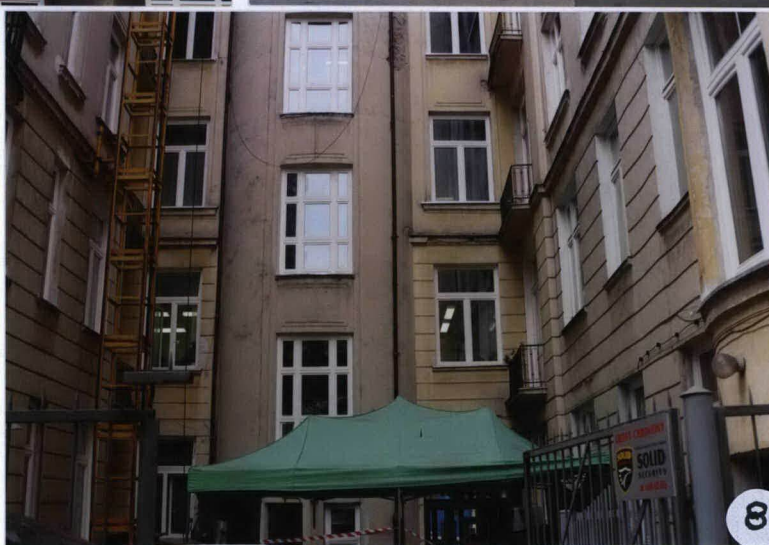
7

**Elewacje od strony podwórza:** VIII-kondygnacyjne. Elewacja tylna budynku frontowego 3-osiowa, z płytkim, wyoblonym jednoosiowym ryzalitem klatki schodowej na osi; oficyna boczne 5-osiowe, z anal. ryzalitami w osiach skrajnych. Dwie dolne kondygnacje - z wyjątkiem partii ryzalitów - boniowane poziomo, ponad kondygnacjami II i V wąskie gzymsy kordonowe. W kondygnacjach I-V ryzalitów oraz w kondygnacjach III-V osi bocznych oficyn - okna we wspólnych, płytkich, pionowych płycinach zamkniętych trójkątnie, z profilowanymi guzami w zwieńczeniu (z wyjątkiem partii ryzalitów), pomiędzy oknami zdwojone prostokątne poziome płyciny. W oficynach - kondygnacjach II-VII, w osiach skrajnych od zachodu umieszczone balkony o prostokątnych płytach, zamknięte metalową balustradą z powtarzalnych pionowych prostokątów; w ryzalitach oficyn balkony o płytach zamkniętych odcinkiem łuku i z analogicznymi balustradami umieszczone w kondygnacjach. III, V, VII. W kondygnacji VII ryzalitu budynku frontowego okno zamknięte półkoliście, pozostałe wszystkie prostokątne, bez obramień; w kondygnacji VIII-ej okna mniejsze. **Elewacja północna** - pierwotnie przyległa do ściany sąsiedniej kamienicy, obecnie odsłonięta, z wtórnie wybitymi otworami okiennymi.

20. Najpilniejsze postulaty konserwatorskie <p>Odnowienie elewacji podwórzowych, naprawa płyt balkonowych.</p>
