1. Obiekt

kamienica

Noakowskiego 16

ul. Noakowskiego 16

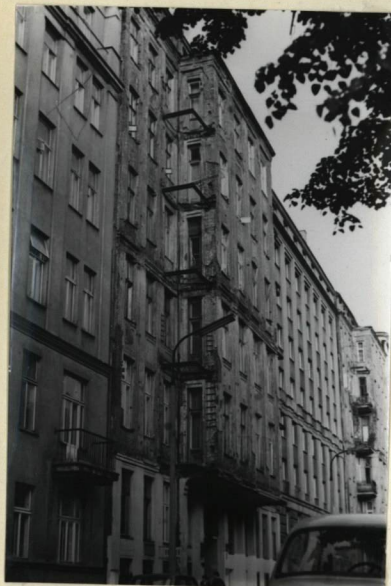
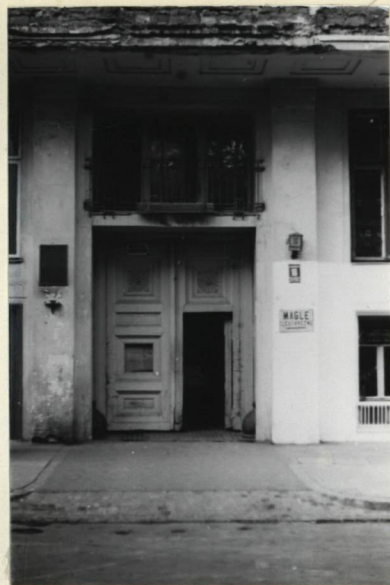
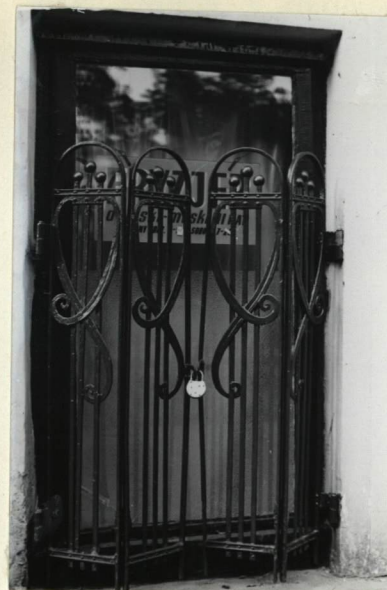
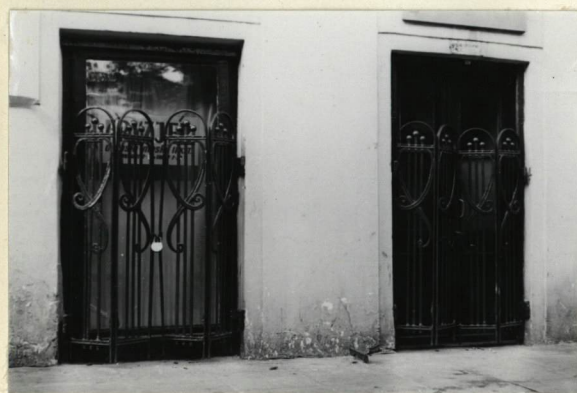
11. Zdjęcia, plan sytuacyjny, rzuty

Budynek w zabudowie zwartej. Część frontowa z przejazdem i oficyna poprzeczna dwutraktowe, cztery oficyny boczne jednotraktowe. Budynek o konstrukcji murowanej. Stropy ogniotrwałe typu Kleina. Płyty balkonowe z płyt Kleina na belkach stalowych, od podwórza balkony żeliwne. Schody główne żelbetowe monolityczne, dwubiegowe, kuchenne w oficynach bocznych odcinkowe zabiegowe z wykończeniem drewnianym. Klatka schodowa kuchenna w oficynie tylnej zabiegowa z zakłóceniem biegu, z wykończeniem drewnianym, dostępna z podwórza II, otwartego, dostępnego od ul. Koszykowej. Więźba dachowa płatwiowo-kleszczowa. Krycie blachą smarowaną lepikiem.

Fasada 8 kondygnacyjowa z poddaszem, 10 -osiowa symetryczna, z 4-osio-
wym wykuszem środkowym od II piętra do poddasza. Ślady balkonów
w sąsiednich ~~skrajnych~~ osiach. Ślady podziału pionowego lizenami w każdej
przerwie międzyokiennej i podziału poziomego gzymsami nad 4 i 7 kon-
dygnacją. Na parterze witryny sklepowe /dwie/ ze składanymi żelaznymi
kratami ozdobnymi o motywach secesyjnych. Okna ze ślaniem, pro-
stokątne, o wydłużonych proporcjach. Nisza bramy przedzielona loggią
z secesyjną balustradą o podziałach pionowych. Przejazd z pachółkami
żelaznymi /1 para/ zamykany bramą drewnianą, płycinową z rozetami.
Przejazd bramny przekryty płasko, do wys. 1,50 m wyłożony glazurą
o charakterze secesyjnym. Płytki: białoniebieskie z ornamentem roślin-
nym, w paski białe i białoniebieskie z ciemnozielonymi kwadratami,
ciemnozielone w kształcie paska o szer. 1 cm. Drzwi w przejeździe
z szybami w górnej partii. Schody główne ze stopniami z lastryka

Elewacje podwórzy rozwiązane osiowo, bez cech stylowych, z wysunię-
tymi ryzalitami klatek schodowych, tynkowane. W narożach balkony z ba-
lustradą żelazną o obfitym wzorze geometrycznym. W podwórzu kaplicz-
ka.

14. Kubatura <div></div> 30645	15. Powierzchnia użytkowa <div></div> 9080	16. Przeznaczenie pierwotne mieszkalne, handlowe	17. Użytkowanie obecne mieszkalne, w parterach handlowe
18. Prace budowlane i konserwatorskie, ich przebieg i dokumentacja		19. Stan zachowania (fundamenty, ściany zewnętrzne, ściany wewnętrzne, sklepienia, stropy, konstrukcje dachowe, pokrycie dachu, wyposażenie i instalacje) Mury nośne nie wykazują śladów pęknięć i zawilgocenia. Pozostałe elementy konstrukcyjne bardzo zużyte. Balkony od frontu zdemontowane ze względu na duże skorodowanie wsporników żelaznych. Więźba w złym stanie technicznym. Stan techniczny budynku bardzo zły. Stan oficyn ogólnie zły, zniszczenia jak w budynku frontowym. Tynk fasady i elewacji podwórzy odpadł na dużych powierzchniach.	
20. Najpilniejsze postulaty konserwatorskie Konieczny remont kapitalny.
