KAMIENICA SPÓŁDZIELNI MIESZKANIOWEJ „DOM”

1924 - 27

WARSZAWA

00-542 Warszawa, ul. Mokotowska 51/53

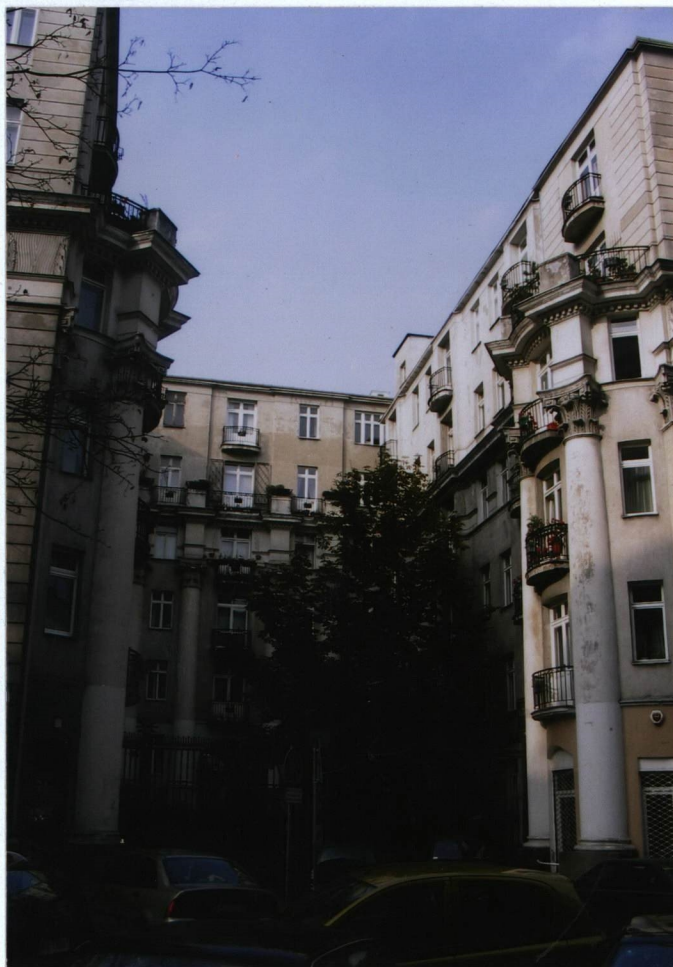
11. Widok ogólny : plan sytuacyjny, skala 1: 1000, plan orientacyjny skala 1: 12500

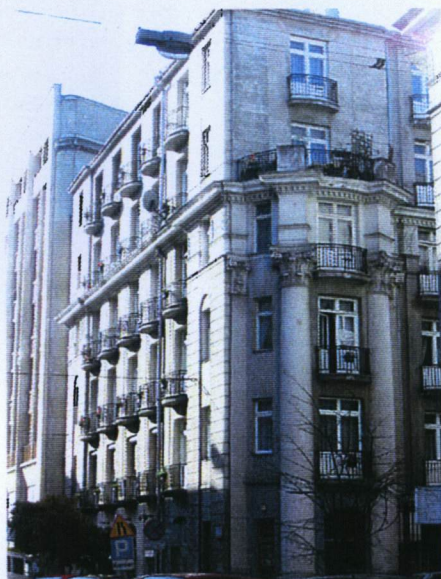
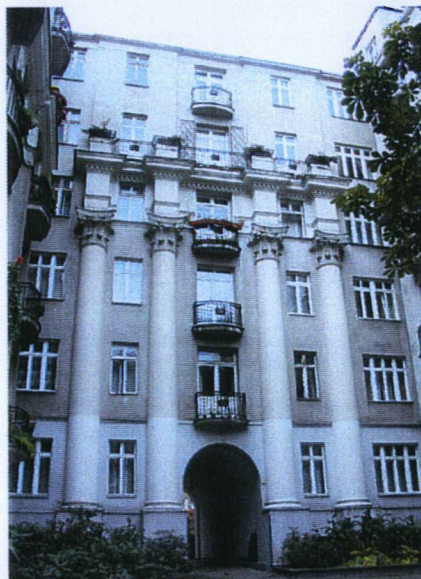
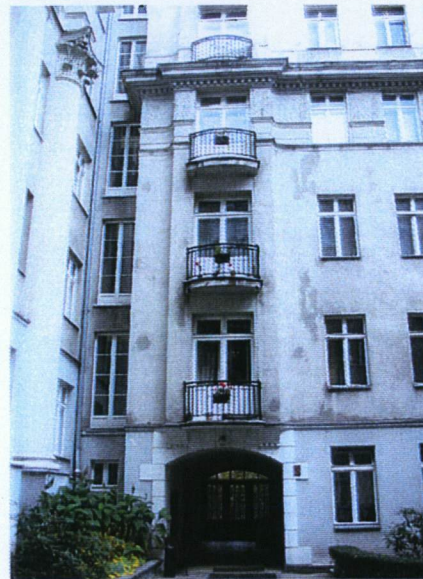
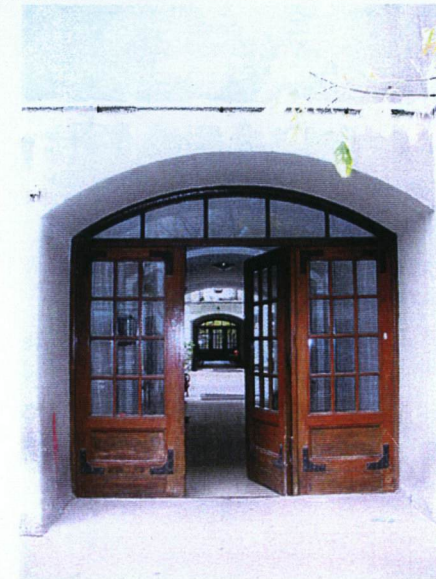
Elewacje składające się na front budynku

**Elewacje:** Front kamienicy stanowią: elewacje skrzydeł bocznych, przebiegające wzdłuż ulicy – jedenasto- (skrzydło pñ.) i siedmioosiowa (skrzydło pld., pierwotnie dwuosiowe), lustrzane elewacje od strony podwórza, jedenastoosiowe oraz widoczna w głębi, pięcioosiowa elewacja skrzydła poprzecznego. Elementem spajającym wymienione elewacje jest wydatnie zarysowany, na wysokości 2/3 budynku, gzyms wraz z fryzem z motywem liści akantu na tle ukośnie zarysowanych linii reliefu. Pas fryzu przecinają otwory okienne i balkonowe. Oś kompozycyjna fasady, przebiegająca na osi dziedzińca, uwidoczniła centralnie usytuowanym przejazdem bramnym oraz rzędem balkonów rozmieszczonych na piętrach. Część środkowa elewacji skrzydła poprzecznego zaakcentowana, do wysokości czwartej kondygnacji, czterema półkolumnami kompozytowymi w wielkim porządku. Okna trzeciego piętra rozdzielone impostami tych półkolumn. Na wydatnym wysunięciu gzymsu znajduje się taras ograniczony prętową balustradą rozpiętą między czterema murowanymi cokołami, ustawionymi na przedłużeniach impostów. Elewacje przebiegające wzdłuż dziedzińca ożywione zostały trzema pozornymi wykuszami, o zakłębionych ściankach bocznych. Naroża skrzydeł pñ. i pld., zwrócone ku wnętrzu dziedzińca, wyeksponowane dwoma ryzalitami – czterokondygnacyjne, ukształtowane trójbocznie, ujęte w wielki porządek czterech kompozytowych półkolumn. Na zamknięciu ryzalitów umiejscowiono tarasy. Elewacje przyuliczne o osiach skrajnych płytko ryzalitowanych, pokrytych boniowaniem. W pasie pierwszej, cokołowej kondygnacji rozmieszczono witryny sklepowe. Poszczególne osie okien ujęte wspólną płyciną zamkniętą półkoliście, na wysokości trzeciej kondygnacji. Trzy środkowe osie elewacji skrzydła pñ. ujęte czterema kompozytowymi pilastrami w wielkim porządku. Powyżej w szerokości gzymsu umiejscowiono taras. O nieco odmiennym charakterze przyulicznej elewacji skrzydła pld. decydują jednostajne rzędy balkonów (pięć osi), które tak jak pozostałe balkony w budynku posiadają płyty o łukowato wygiętych krawędziach oraz metalowe balustrady o spokojnych prostych formach. Elewacje tylne pozbawione dekoracji architektonicznej, gładko tynkowane.

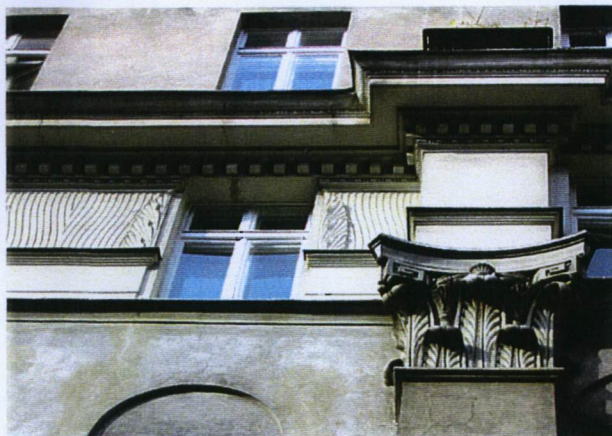
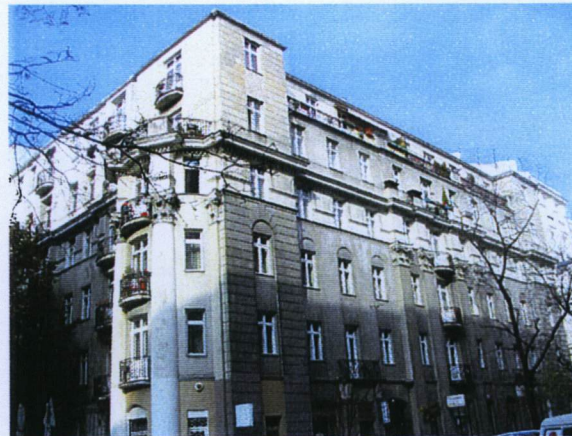
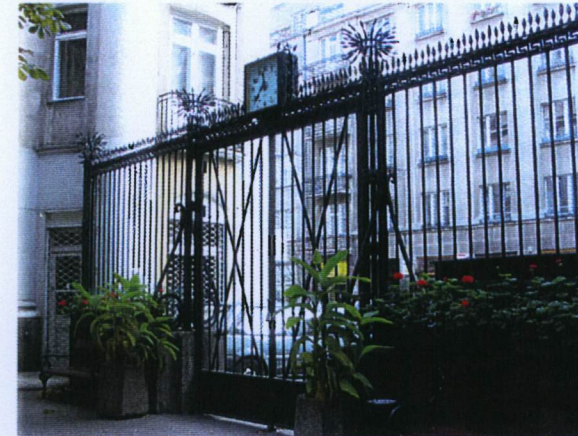
Wrota prześwietów bramnych oraz ogrodzenie zamykające dziedziniec

**Materiał i konstrukcja:** Murowany z cegły ceramicznej pełnej, otynkowany, podpiwniczony, posiada stropy Kleina, schody i nadproża żelbetowe, więźba dachowa drewniana. Dach kryty w 1/3 blachą, w 2/3 papą. Stolarka okienna i drzwiowa drewniana, w większości oryginalna. Okna skrzynkowe. Wrota bram oraz drzwi wejściowych do klatek schodowych, dwu- i trójskrzydłowe, dołem płycinowo-płytowe, górą przeszklone szybkami kryształowymi. Ogrodzenie zamykające dziedziniec centralny stalowe na cokole z lastryka płukanego (rekonstrukcja powojenna).

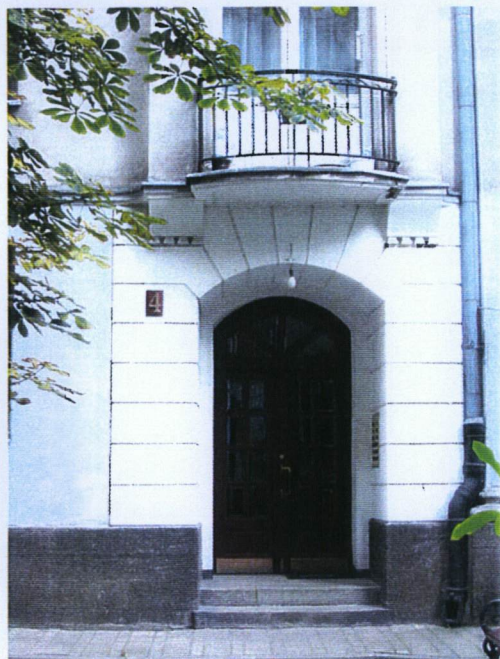
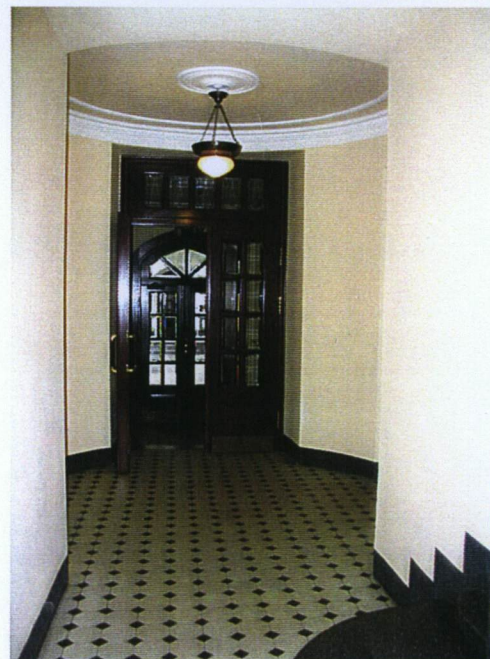
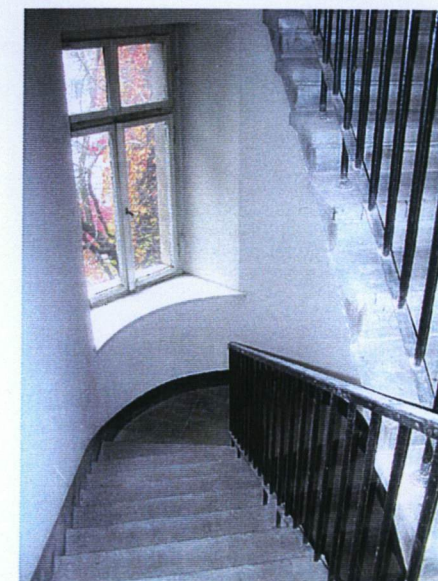
Jedna z klatek kuchennych

Wejście na główną klatkę schodową, nr 4 oraz korytarz ją poprzedzający  
Wnętrze jednej z klatek schodowych i niektóre elementy wyposażenia

**Wnętrze, wyposażenie:** Główne klatki schodowe mają stopnie betonowe licowane lastrykiem, spoczniki z posadzką z czarnych i białych (większe, o skośnie uciętych narożach) płytek ceramicznych. Strop otoczony ząbkowym gzymsem. Balustrady z drewnianą poręczą, kute w powtarzalne pręśla oddzielone prętami konstrukcyjnymi. W każdym pręśle dwa mniej masywne pionowe pręty ujmują cztery cwiérkolistne kształtki, formujące wydłużony prostokąt o łukowo wyciętych narożach. Szyby windowe wydzielone za kratą. Klatka windy drewniana. Zachowane przedwojenne klamki u drzwi (dwuskrzydłowe, płycinowo – płytowe) i okien oraz przyciski dzwonek. Klatki kuchenne mają schody betonowe, spoczniki z posadzką ułożoną z oliwkowoszarych płytek ceramicznych, balustrady zestawione z pionowych prętów.

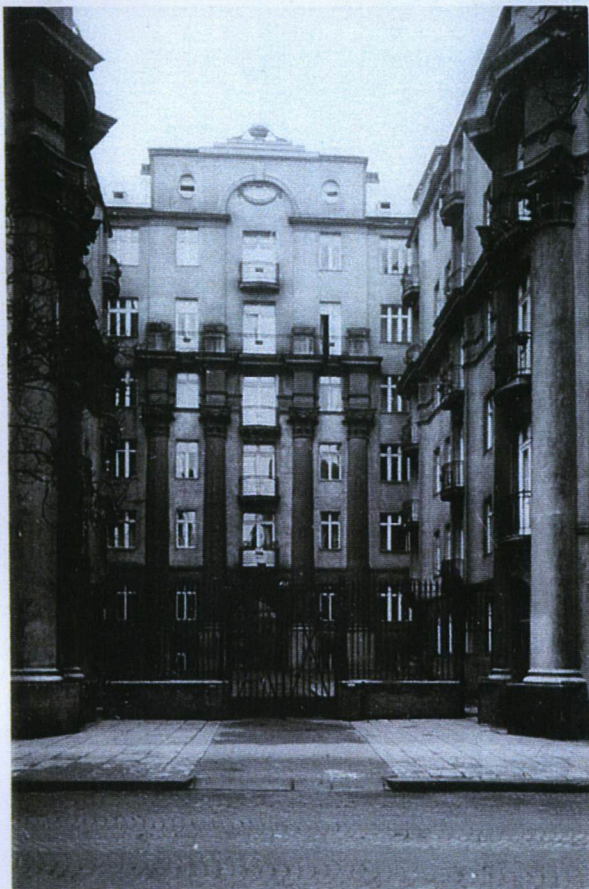
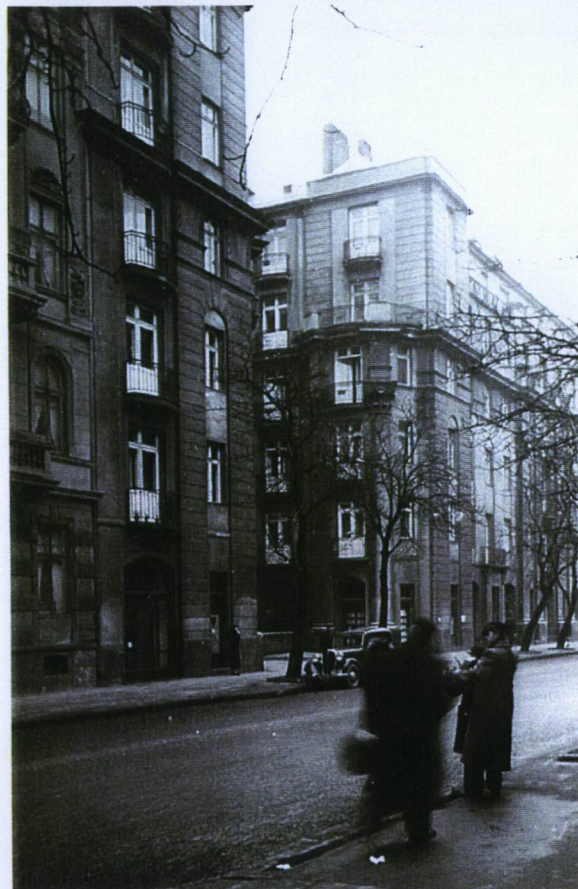
Widok kamienicy, 1938r. (Referat Gabarytów – archiwum WUOZ)  
Projekt elewacji, sygnowany „Akademik Architektury Marian Lalewicz” (Akta BGK - AAN)
