KARTA EWIDENCYJNA ZABYTEKÓW  
ARCHITEKTURY I BUDOWNICTWA

KAMIENICA

KANONIA 16  
hip. ■

KAMIENICA, ul. KANONIA 16

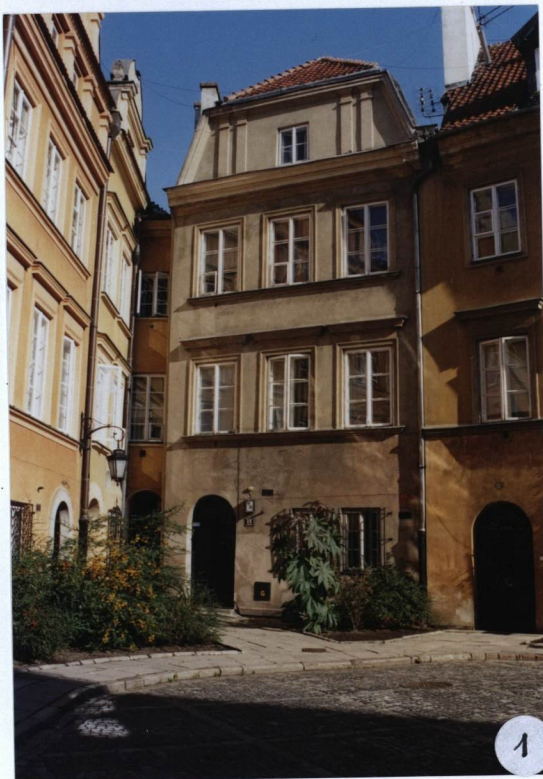
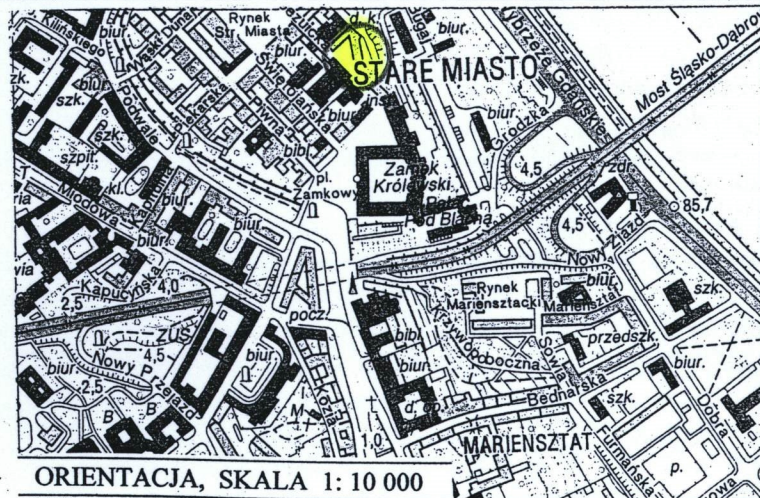
11. Zdjęcia, rzut, przekrój, sytuacja, orientacja

**Sytuacja:** kamienica położona w obrębie Starego Miasta, przy placyku na tyłach kolegiaty św. Jana, usytuowana na nieregularnej parceli, usytuowana w narożniku pn./wsch. placyku; część frontowa budynku w zabudowie zwartej, oficyna silnie wysunięta poza linię zabudowy tylnych elewacji budynków sąsiednich, na zapleczu budynku niewielki ogród na skarpie. **Materiał, technika wykonania:** budynek murowany z cegły, otynkowany, w sieni sklepienie kolebkowe z lunetami; stropy Kleina; klatka schodowa żelbetowa wykończona lastrikiem, balustrada schodów stalowa z płaskowników, z prostą dekoracją geometryczną; wieża dachowa drewniana krokwiowo-kleszczowa, dach kryty dachówką holenderką na deskowaniu pełnym, facjatki obite blachą miedzianą; stolarka okienna drewniana, skrzynkowa; drzwi drewniane, jedno- lub dwuskrzydłowe, płycinowe. Piwnice do czasu odbudowy gotyckie, zapewne z 1 poł. XVI w., dwutraktowe, sklepienie kolebkowe; w ścianie tylnej fragmenty muru obronnego z końca XIV w.

**Rzut:** kamienica na rzucie nieregularnym, zbliżonym do trapezu, z prostokątną przybudówką w części północnej elewacji tylnej, w zasadzie dwutraktowa. W skrajnej osi od pn. sień na rzucie trapezu zamknięta sklepieniem kolebkowym z lunetami, połączona z węższą sienią przechodnią prowadzącą na podwórze, także przesklepioną kolebką z lunetami, z sieni wejście na klatkę schodową o schodach łamanych trójbiegowych z duszą, oraz wyjście tylne na wąski taras i dalej do niewielkiego ogrodu. **Bryła:** rozczłonkowana, budynek główny trójkondygnacyjny z mieszkalnym poddaszem, od frontu nakryty dachem naczółkowym, od strony elewacji tylnej dwuspadowym, z dwukondygnacyjnym szczytem; przybudówka III-kondygnacyjna, nakryta osobnym dachem dwuspadowym, trójpołaciowym. **Fasada:** trójkondygnacyjna, trójosiowa, w parterze w osi skrajnej od północy półkoliście zamknięty otwór wejściowy w portalowym obramieniu oraz para niewielkich prostokątnych okien we wspólnej opasce i ze wspólnym parapetem; w kondygnacjach II i III okna większe, prostokątne, w oprofilowanych opaskach, ujęte wspólnymi gzymsami podokiennymi, w kondygnacji II – zwieńczone wspólnym gzymsem nadokiennym. Gzyms wieńczący wydatny, silnie oprofilowany; szczyt ujęty profilowanym gzymsem, podzielony dwiema parami pilastrów, z niewielkim prostokątnym oknem pośrodku. Drzwi wejściowe dwuskrzydłowe, obite blachą stalową z przynitowaną dekoracją z przecinających się ukośnie pasów i motywów półksiężyca; nadświetle przeszklone, z ażurową kutą kratą; okna parteru okratowane. **Elewacja tylna budynku głównego:** III-kondygnacyjna, 3-osiowa, zamknięta wysokim szczytem, w którym otwory okienne w dwóch kondygnacjach. W parterze w osi skrajnej od północy półkoliście zamknięty otwór prowadzący na wąski taras na murku oporowym, z zejściem schodkami do ogrodu; w dwóch pozostałych osiach – prostokątne okna bez obramień. W kondygnacjach II i III w dwóch osiach od południa balkony o prostokątnych płytach wspartych na prostopadłościennych wspornikach, z drewnianymi balustradami; otwory wszystkie prostokątne, bez obramień; gzyms wieńczący wydatny, silnie profilowany. **Przybudówka:** trójkondygnacyjna, elewacje wschodnia jednoosiowa, południowa 2-osiowa, otwory prostokątne bez obramień, gzyms wieńczący profilowany.

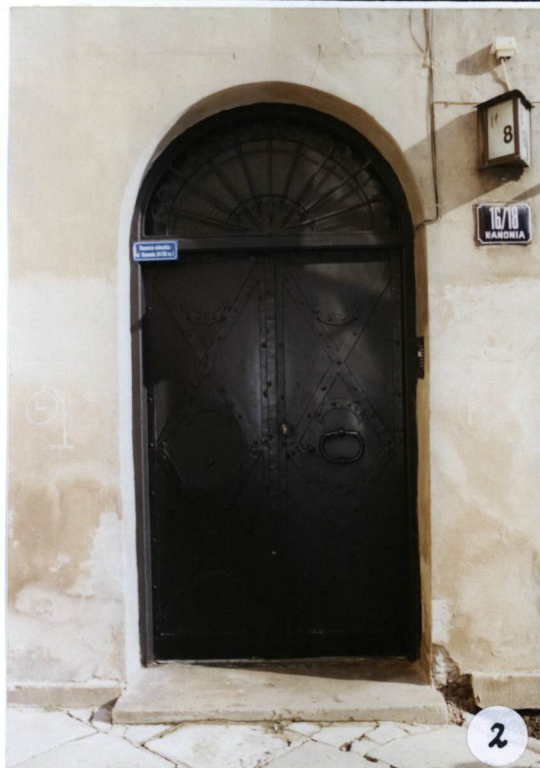
2

1. Fasada budynku
2. Drzwi wejściowe w fasadzie
3. Widok elewacji tylnej budynku
4. Sklepienie kolebkowe w sieni
5. Sklepienie kolebkowe w sieni i fragment klatki schodowej
6. Sklepienie we wschodniej części sieni
7. Fragment ściany piwnic
8. Stan zabudowy Kanonii w 1897 r., z: Archiwum Państwowego m.st. Warszawy, zbiory kartograficzne, zespół 1001/IV, sygn. L 734
