KAMIENICA CZYNSZOWA

WARSZAWA - Śródmieście

Warszawa
ul. Nowogrodzka 48

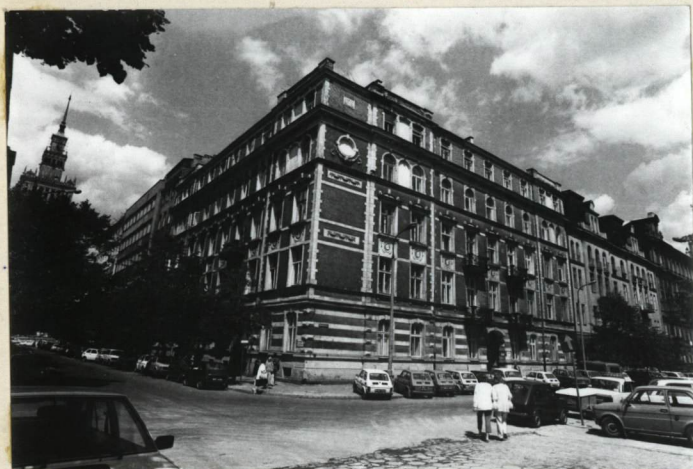
1 Zdjęcia, plan sytuacyjny, rzuty

Elewacje: Elewacja od ul. Nowogrodzkiej /pd./: 9. osiowa, 5. kondygnacyjna, z partią cokołową. Oblicowana cegłą czerwoną klinkierową, z tynkowanymi pasami poziomymi na parterze, z pionowymi pasami narożnymi z imitacją kaboszonów. Z nieznacznie wysuniętymi przed lico 2. skrajnymi osiami z lewej i z prawej /"ryzality"/. Nieco z prawej od osi elewacji przejazd bramny z kutą kratą w zamknięciu łuku. Na 1. i 2. piętrze na 4. i 6. osiach balkony z kutą balustradą

Z nieznacznie wysuniętymi przed lico 2.skrajnymi osiami z lewej i z prawej /"ryzality"/. Nieco z prawej od osi elewacji przejazd bramny z kutą kratą w zamknięciu żuku. Na 1. i 2.piętrze na 4. i 6.osiach balkony z kutą balustradą.
c.d. na wkładce

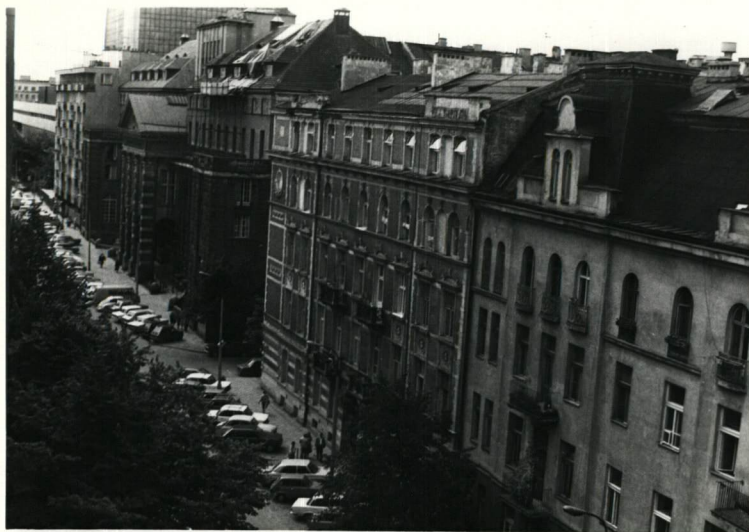
1.

Zdjęcia uzupełn.: 1, 2 Widoki ogólne; 3-13 Elewacja od ul.
Nowogrodzkiej

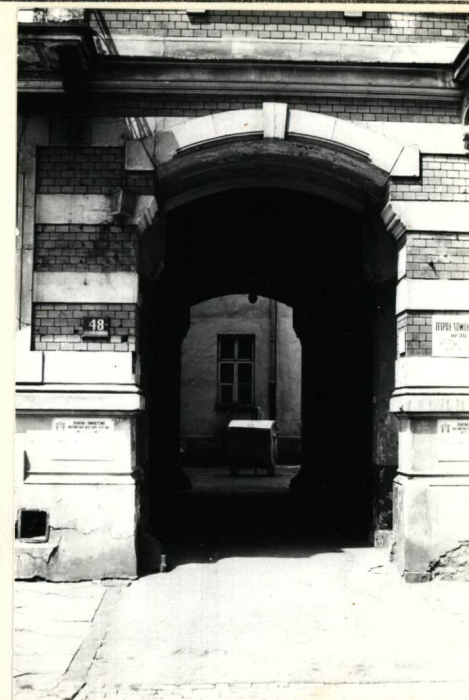
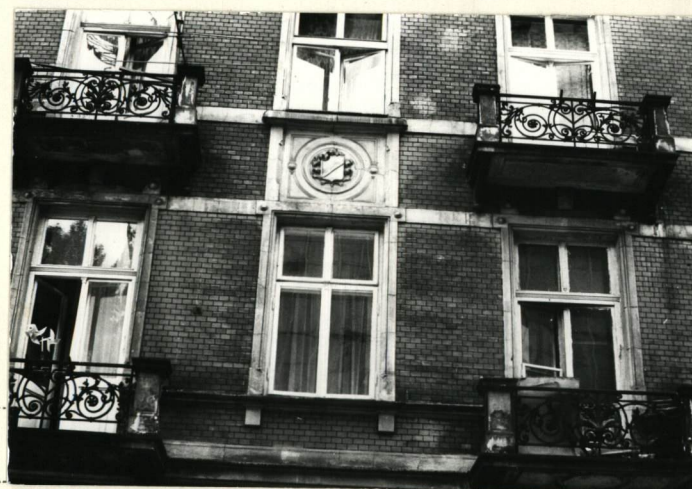
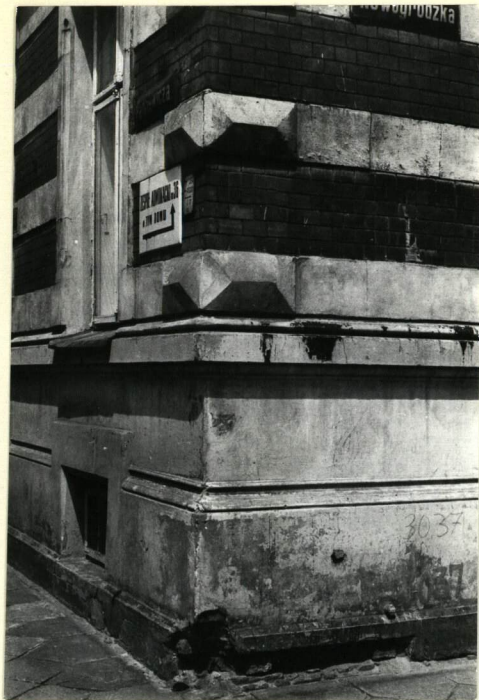
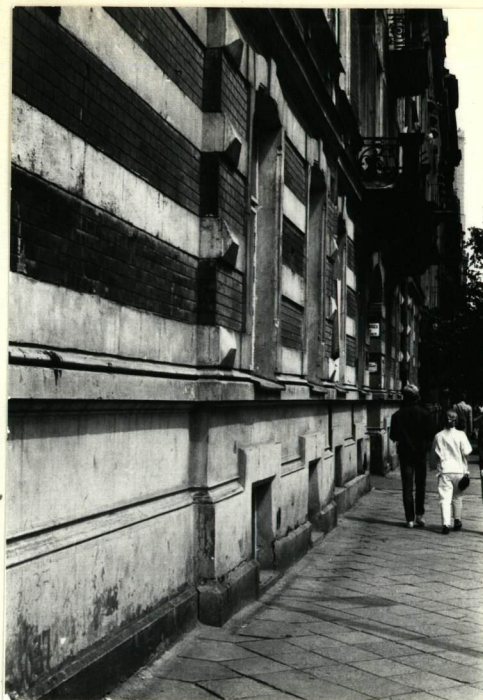
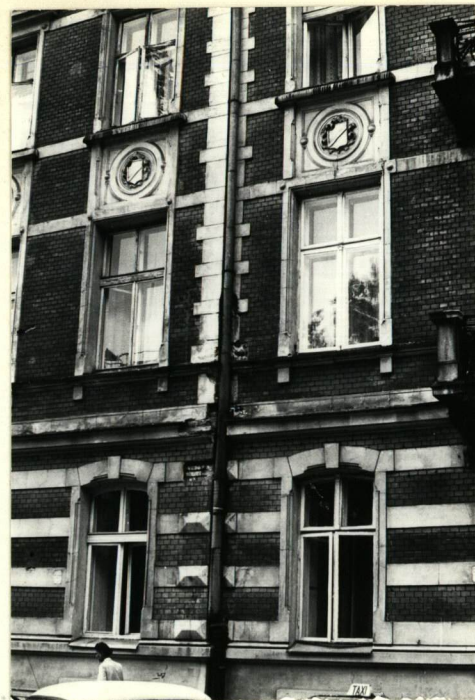
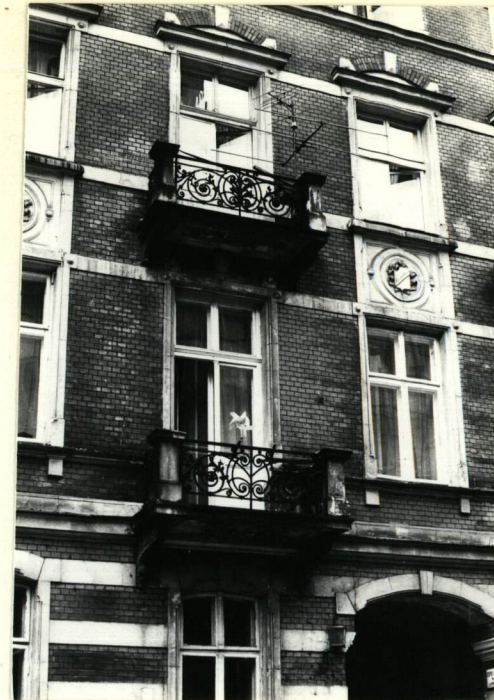
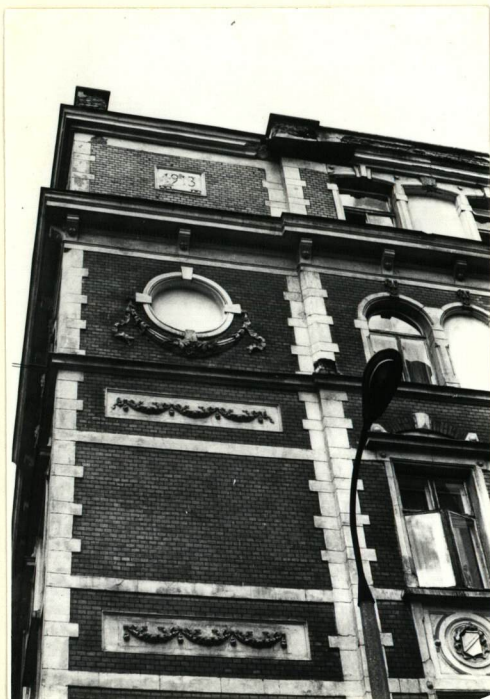
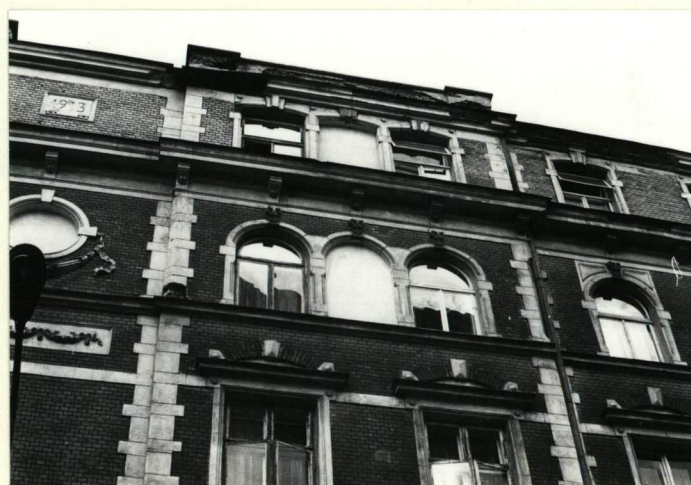
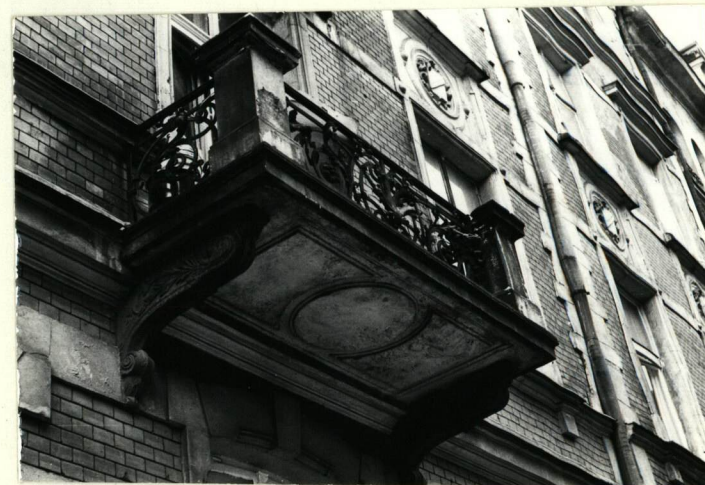
Okna parteru w obramieniach zamknięte łukiem odcinkowym, między oknami 1. i 2. piętra płycina z tarczą herbową i labrami w medalionach. Nad oknami 1. piętra i pod oknami 2. piętra pasy działowe. Z lewej między pasami girlandy, które zostały powtórzone wyżej nad 2. piętrem. Nad 2. piętrem wydatny gzyms działowy, wyżej okna 3. piętra w obramieniach, zamknięte półkoliście. Z lewej na skraju okrągła płycina z girlandą. Nad 3. piętrem wydatny gzyms /pierwotnie koronujący dom/, ponad nim 5. kondygnacja okien zamkniętych łukiem odcinkowym, obramionych. Z lewej tablica z datą "1913". Nad ryzalitami na wysokości dachu attyki pełne.

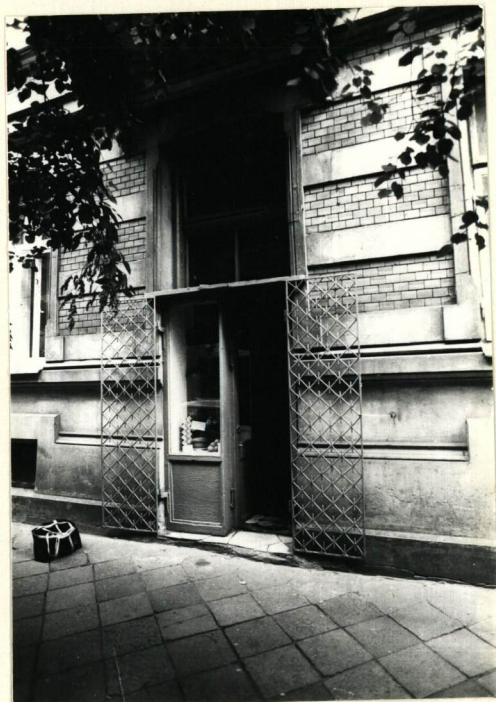
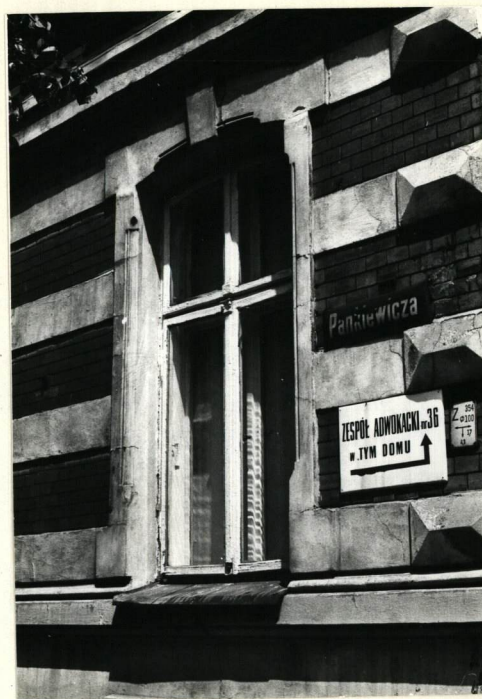
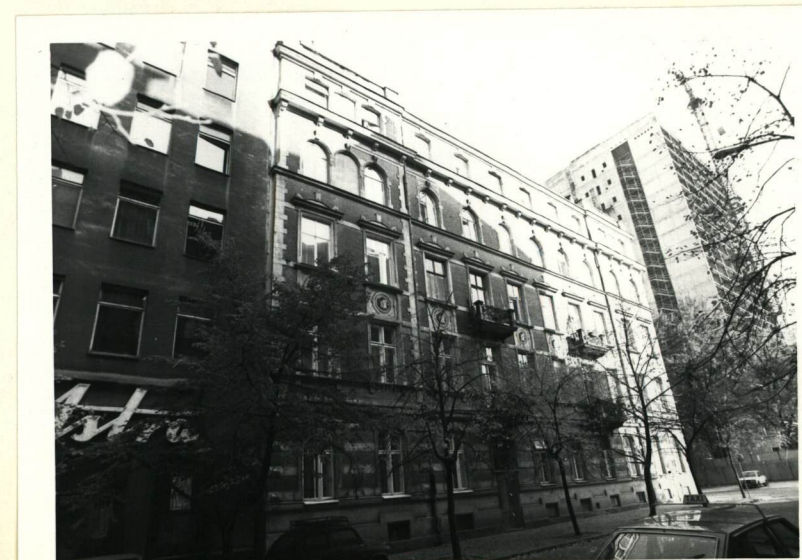
Elewacja od ul. Pankiewicza /zach./: 10. osiowa, 5. kondygnacyjna, repertuar form dekoracyjnych jak na elewacji pd. Na skraju z prawej dwuosiowa partia nieznacznie wysunięta przed lico muru, na jej 4. i 5. kondygnacji między oknami płycina powtarzająca kształt okna, nad gzymsem koronującym attyka pełna. Nieco z lewej od osi głównej elewacji wysoki otwór wejściowy z nadświetlem na klatkę schodową /ob. sklep spożywczy/. Identyczna dwuosiowa partia wysunięta przed lico muru zwieńczona attyką pełną na lewym skraju elewacji.

1. Miejscowość Warszawa-Sródmiście ul. Nowogrodzka 48	2. Obiekt (nazwa jak w karcie) Kamienica czynszowa	3. Zawartość wkładki (nazwa obiektu lub materiału uzupełniającego) Zdjęcia uzupełn.: 14-17 Elew. od ul. Pankiewicza /14-d. wejście, ob. sklep/; 18, 19 Elew. of. od ul. Nowogrodzkiej; 20-Elew. of. od ul. Pankiewicza; 21-23 Elew. of. "na wprost" /pn./
---	---	--

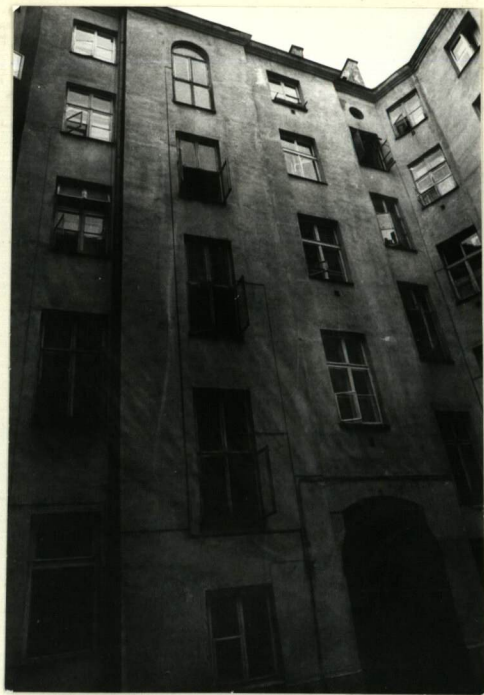
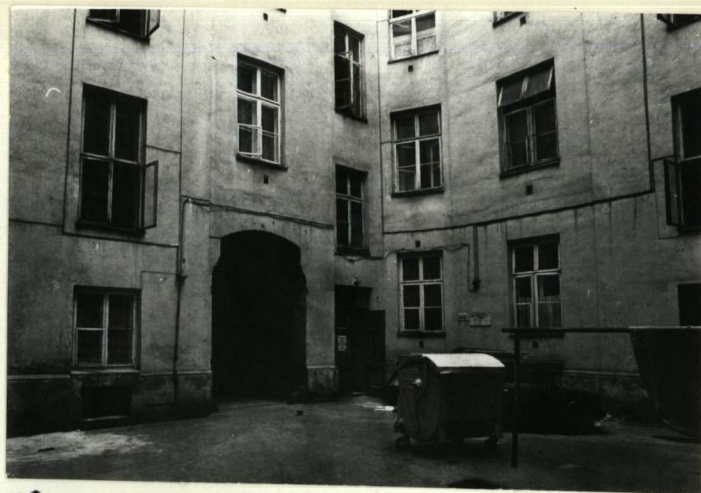
Elewacja oficyny przy ul. Nowogrodzkiej od podwórza: 5. osiowa, 5. kondygnacyjna, tynkowana, gładka, z wąskim profilowanym gzymsem w przyziemiu. Z wejściem na boczną klatkę schodową z prawej, z otworem bramnym na 2. osi z prawej i lekko wysuniętą przed lico partią z główną klatką schodową. W narożu z lewej ukośnie cofnięte lico z balkonami. Okna 6. polowe z nadświetlem, na gł. klatce schodowej 4. polowe, ostatnie na wysokości 5. kondygnacji zamknięte półkoliście. Okna 5. kondygnacji 4. polowe, nad boczną klatką schodową okulus. Elewację wieńczy uskokowy gzyms koronujący.

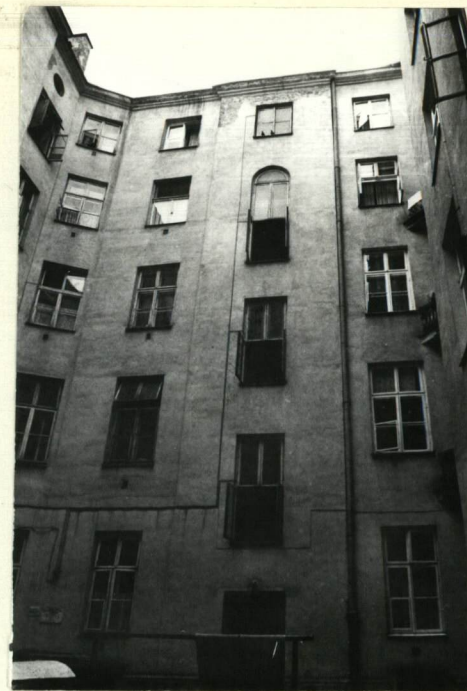
20.

Elewacja oficyny od ul. Pankiewicza od podwórza: 4. osiowa, 5. kondygnacyjna, tynkowana, gładka z wąskim profilowanym gzymsem w przyziemiu. Z nieznacznie wysuniętą przed lico partią klatki schodowej z otworem wejściowym. Oś z lewej narożna ukośnie zestawiona. Okna 8. polowe z nadświetlem, na klatce schodowej: 4. polowe, na wysokości 4. kondygnacji zamknięte półkoliście. Na 5. kondygnacji okna 4. polowe. Elewację wieńczy uskokowy gzyms koronujący.

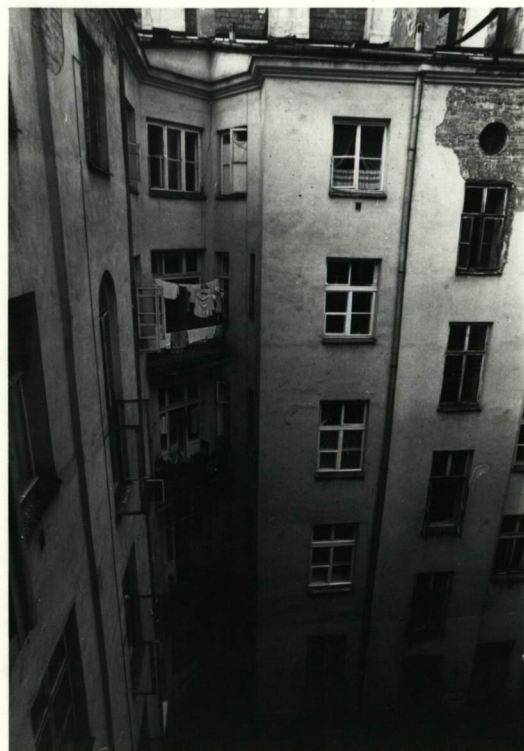
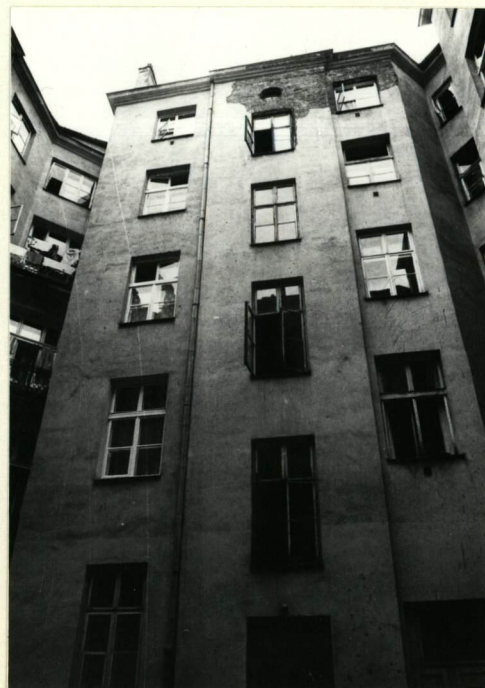
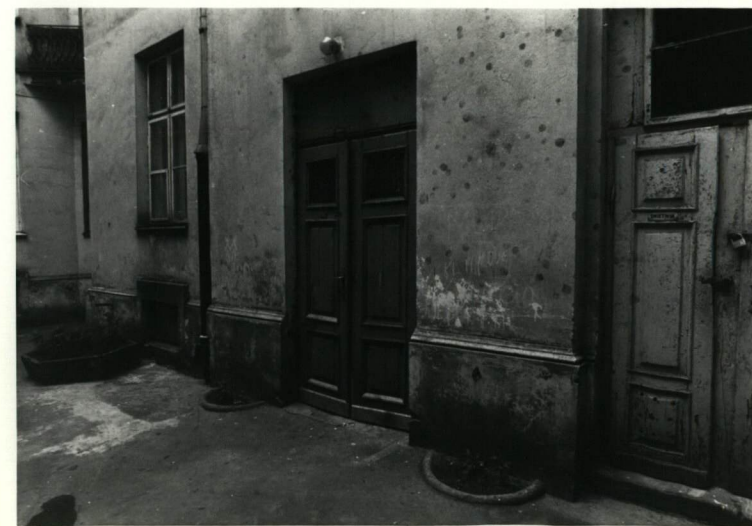
Elewacja oficyny w podwórzu, na wprost bramy /pn./: 5. osiowa, 5. kondygnacyjna, tynkowana, gładka, z wąskim profilowanym gzymsem w przyziemiu. Z lewej ukośnie do elewacji cofnięta oś z balkonami, na ściętym narożu oś wąskich okien i wąskich wywietrzników. Na osi elewacji nieznacznie występująca przed jej lico partia z klatką schodową z otworem wejściowym. Z prawej otwór wejściowy do pomieszczeń gospodarczych. Okna 8. polowe, z nadświetlem, na wysokości 5. kondygnacji 4. polowe, w partii klatki schodowej na 5. kondygnacji okulus. Elewację wieńczy uskokowy gzyms koronujący.

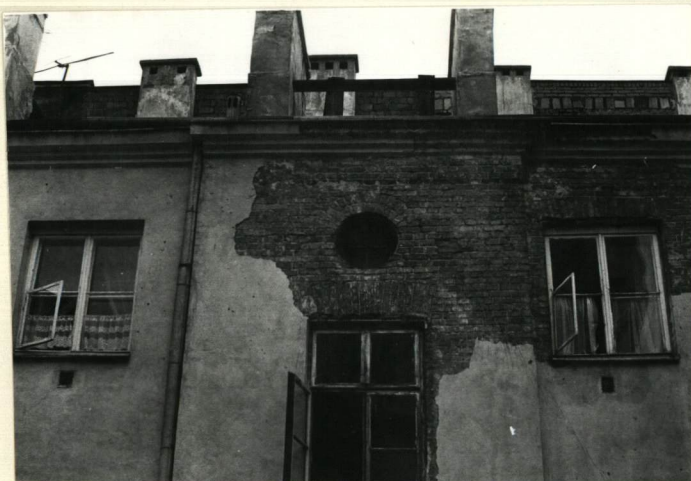
24.

1. Miejscowość Warszawa-Sródmiście ul. Nowogrodzka 48	2. Obiekt (nazwa jak w karcie) Kamienica czynszowa	3. Zawartość wkładki (nazwa obiektu lub materiału uzupełniającego) Zdjęcia uzupełn.: 24-Elew.pn.; 25-Elew.od. wsch.; 26-Widok na dachy w kierunku wsch.; 27-34 Przejazd bramny.
---	---	--

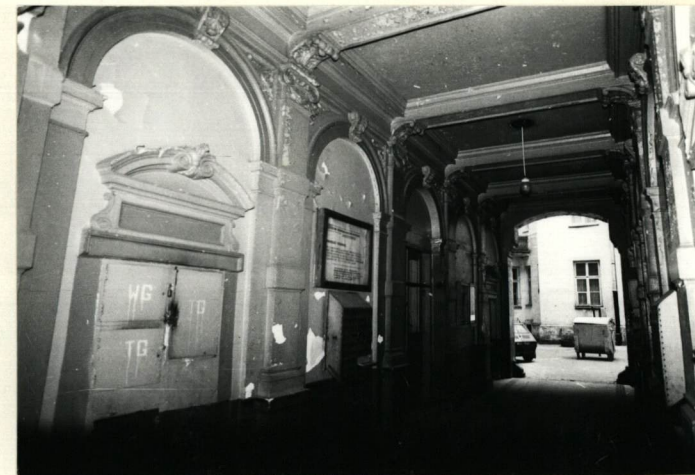
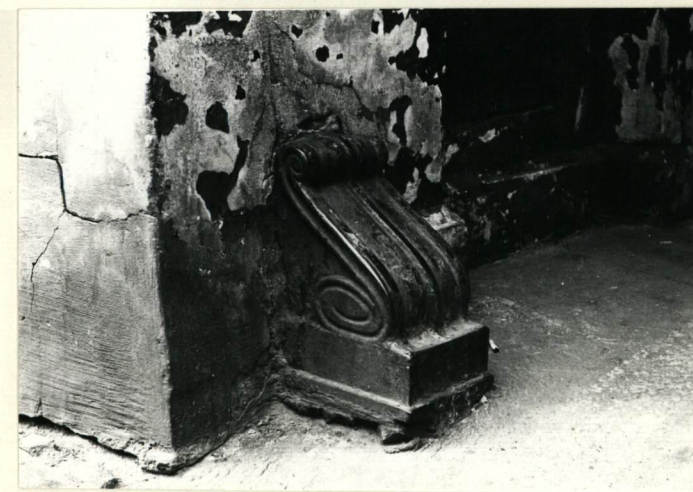
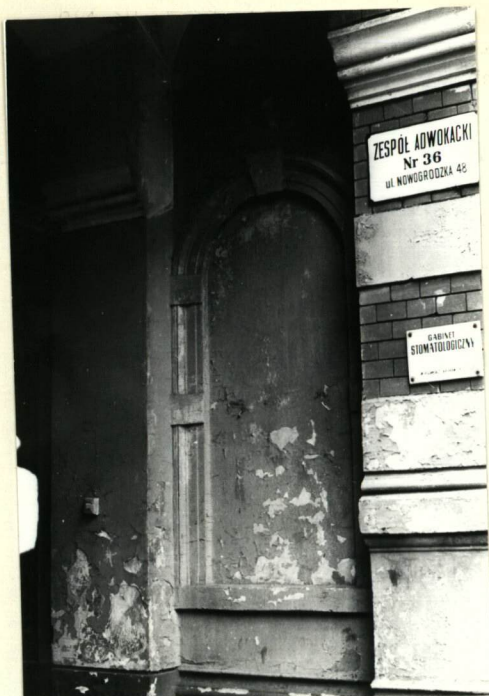
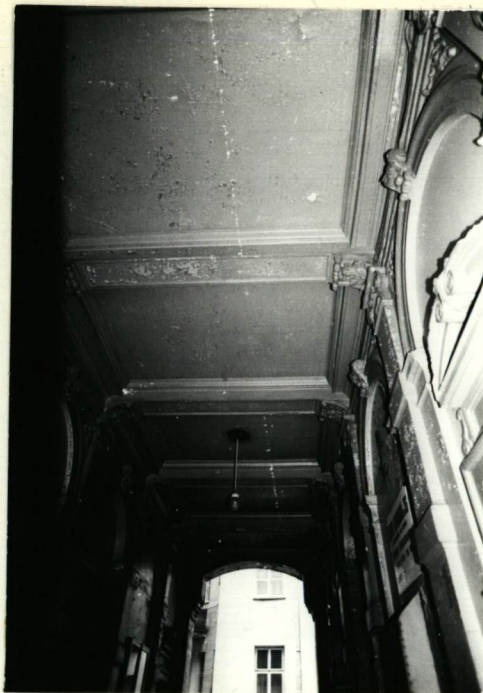
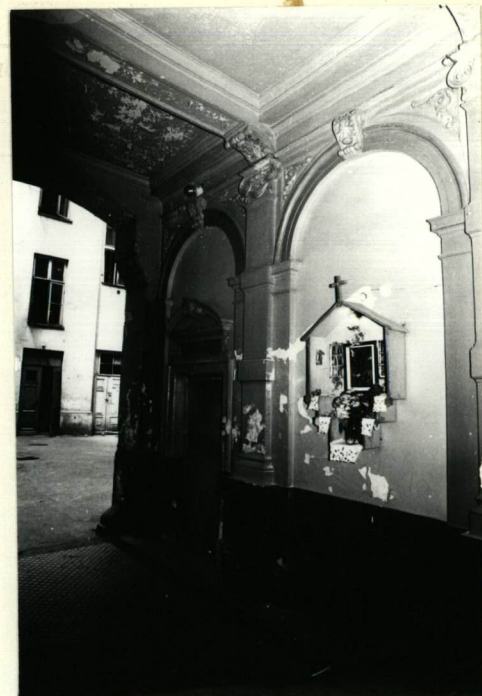
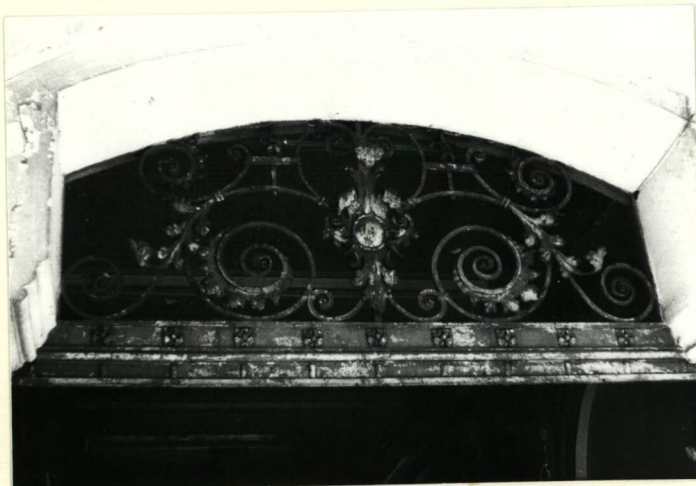
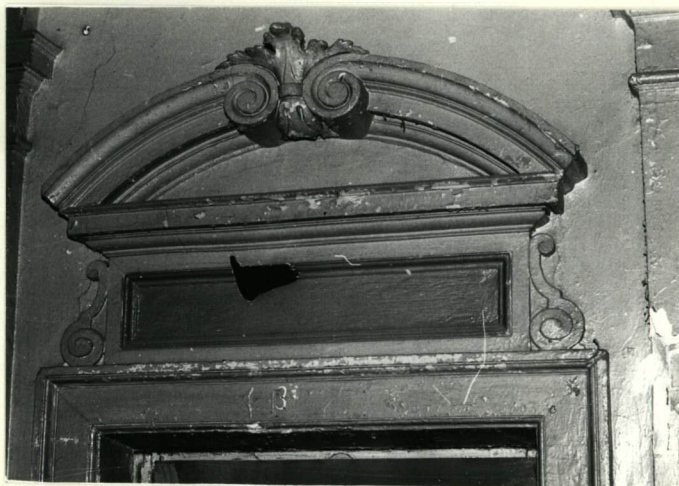
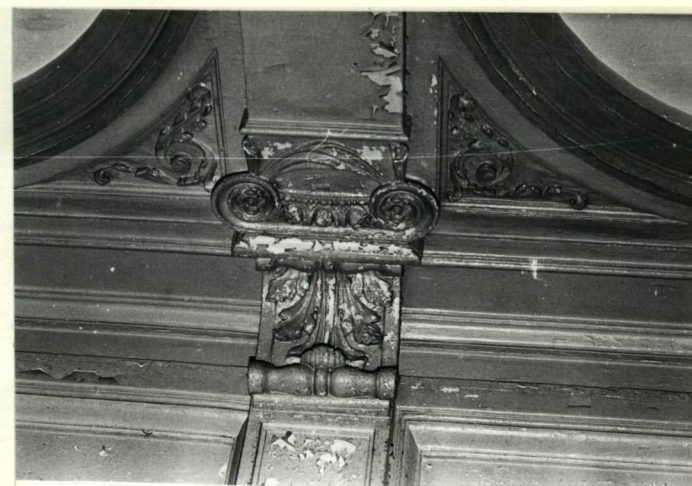
Wnętrza: Przejazd bramny: 6.prześłowy, zdobiony pilastrami, o fantazyjnym porządku jońskim, na których wspierają się profilowane "belki" sufitu. Między pilastrami płyciny arkadowe z ozdobnymi kluczami. W narożach otworów żeliwne pachółki, w łuku otworu kuta żelazna krata. W arkadach płyciny dekorowane ozdobnymi naczółkami. W połowie długości otwory wejściowe na klatkę schodową.

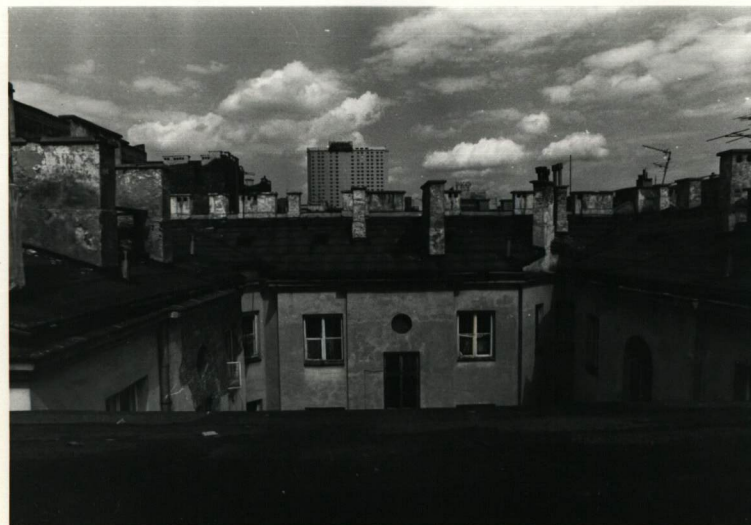
25.

Elewacja w podwórzu z prawej /wsch./: 4. osiowa, 5. kondygnacyjna, tynkowana, gładka, z wąskim profilowanym gzymsem w przyziemiu. Z ukośnie cofniętą lewą osią i ściętym ukośnie narożem z prawej. Centralnie, lekko wystająca przed lico partia z klatką schodową, z otworem wejściowym. Okna 8. polowe /niektóre współczesne 4. polowe/, na wysokości

5.kondygnacji 4.polowe, nad klatką schodową okulus. Elewację wieńczy uskokowy gzyms koronujący.

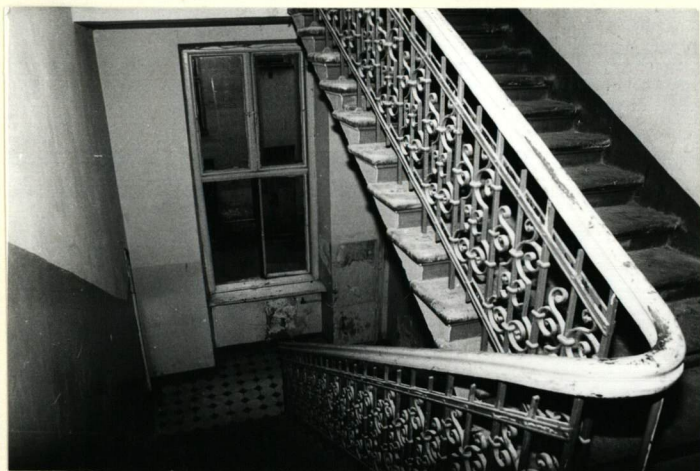
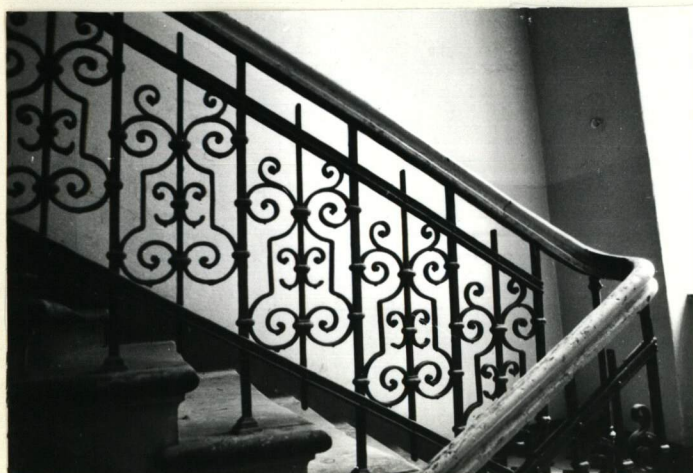
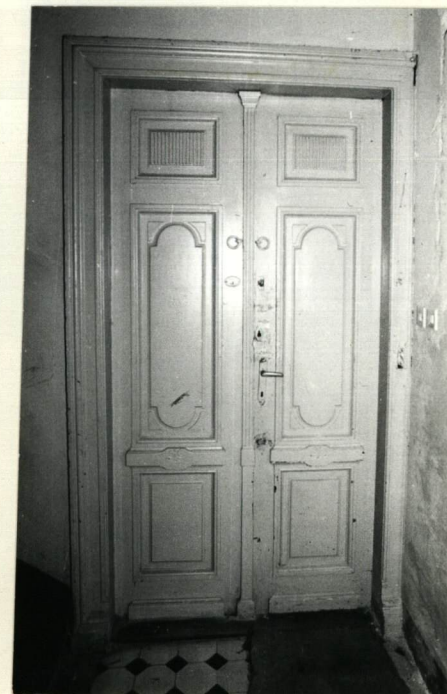
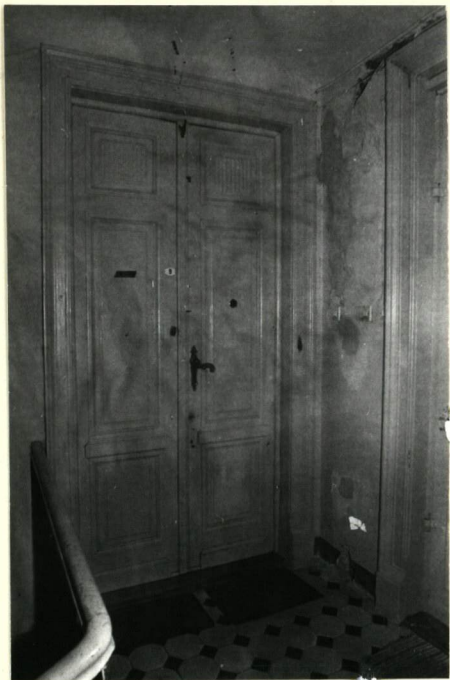
3. Zawartość wkładki (nazwa obiektu lub materiału uzupełniającego) Zdjęcia uzupełn.: 35-41
Klatka schodowa w oficynie przy ul. Nowogrodzkiej; 42-47 Sień
i klatka schodowa w of. przy ul. Pankiewicza

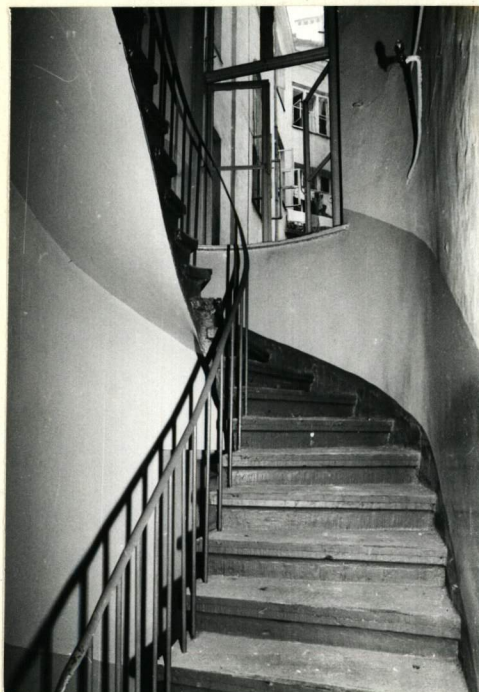
1. Miejscowość Warszawa-Sródmiście ul. Nowogrodzka 48	2. Obiekt (nazwa jak w karcie) Kamienica czynszowa	3. Zawartość wkładki (nazwa obiektu lub materiału uzupełniającego) Zdjęcia uzupełn.: 48-50 Klatka schodowa oficyny bocznej /wsch./; 51-58 Sztukaterie i piec w mieszkaniu na 1 p. oficyny od ul. Pankiewicza
---	---	--

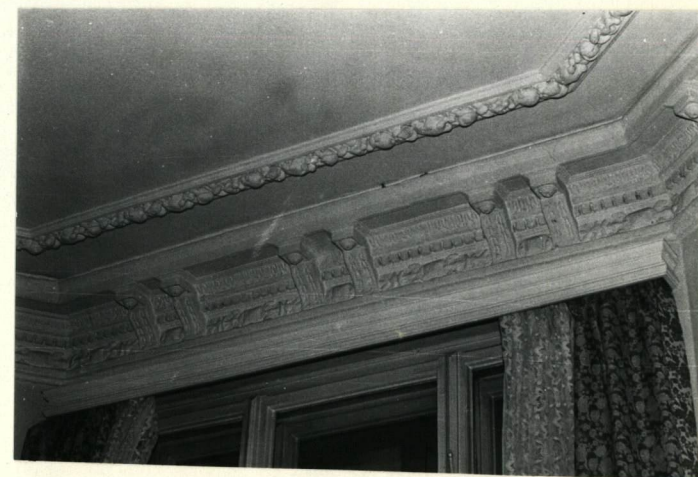
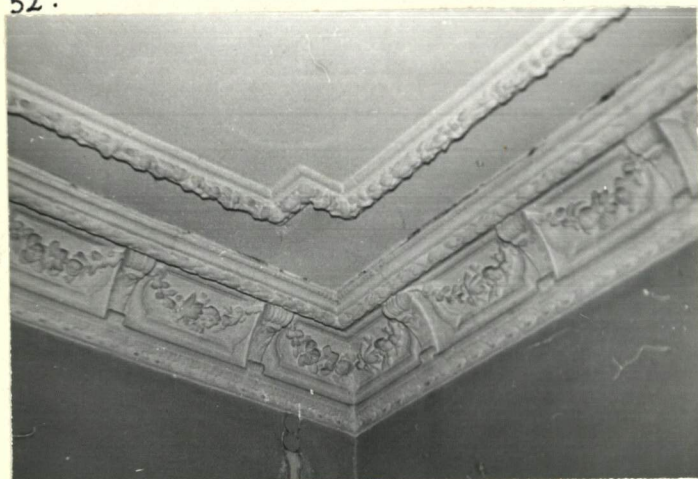
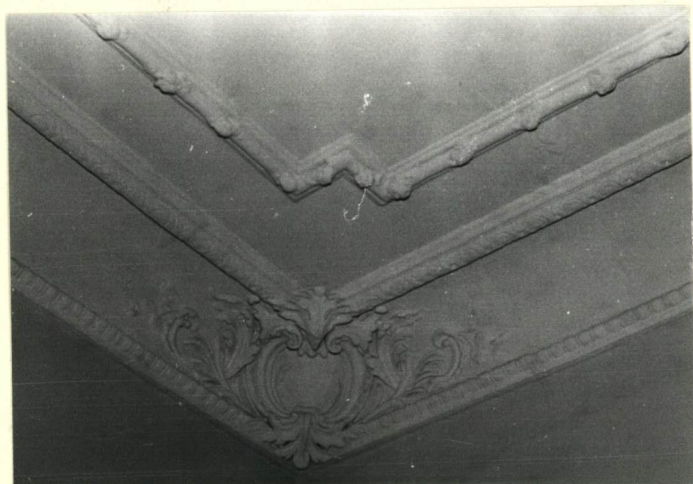
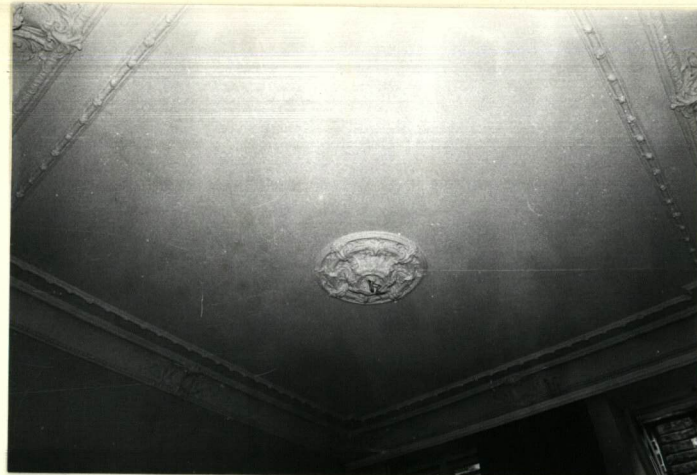
Wyposażenie: W niektórych pomieszczeniach oficyn od ul.Nowogrodzkiej i Pankiewicza zachowały się ozdobne sztukaterie /rozety, konsole w fasetach - np. lokal 13, 14/, piece kaflowe należą do rzadkości /np. lokal 14/. parapety klatek oficyn frontowych biały marmur, szyby d.kryształowe z trawioną bordiurą.

<p>20. Najpilniejsze postulaty konserwatorskie</p> <p>Nowe tynki od podwórza, naprawa tynków w elewacjach frontowych. Generalne wskazanie konserwatorskie dotyczy zmiany przekroju społecznego ob.lokatorów, którzy w dużym stopniu przyczyniają się do zniszczenia domu przy pomocy administracji nie dbającej o obiekt. Należy kategorycznie zakazać rozbiórki istniejących pieców, nadających się do naprawy przez zdunów.</p>

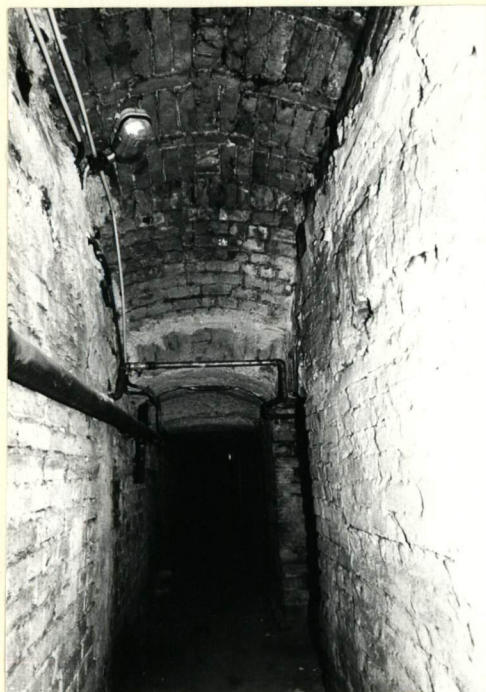
59.

3. Zawartość wkładki (nazwa obiektu lub materiału uzupełniającego)
Zdjęcia uzupełn.: 59-Piwnica; 60-62 Więźba dachowa, fragmenty
