KAMIENICA CZYNSZOWA

WARSZAWA - Śródmieście

ul. Nowogrodzka 44

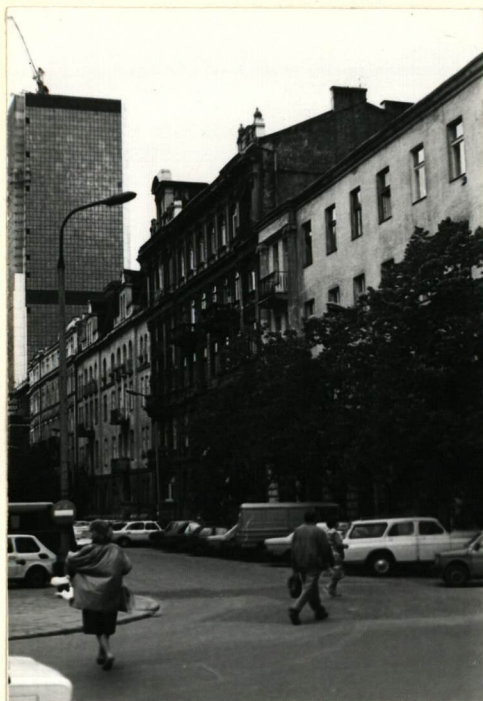
1.

3. Zawartość wkładki (nazwa obiektu lub materiału uzupełniającego)
Zdjęcia uzupełn.: 1-10 Elewacja frontowa, całość i fragmenty

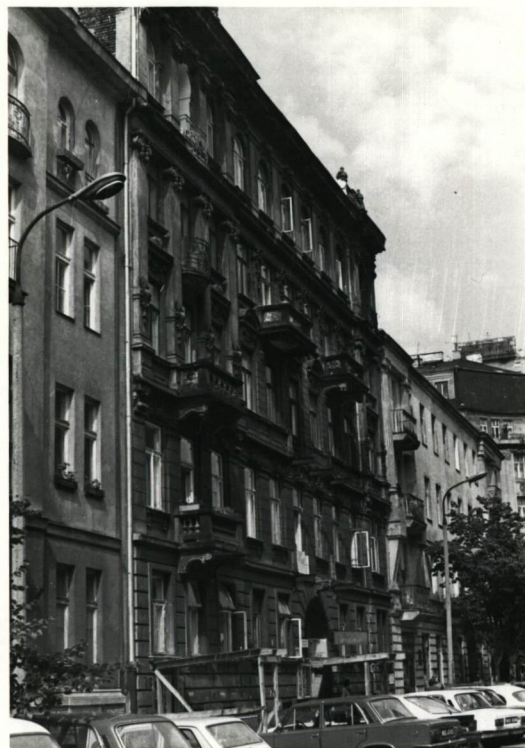
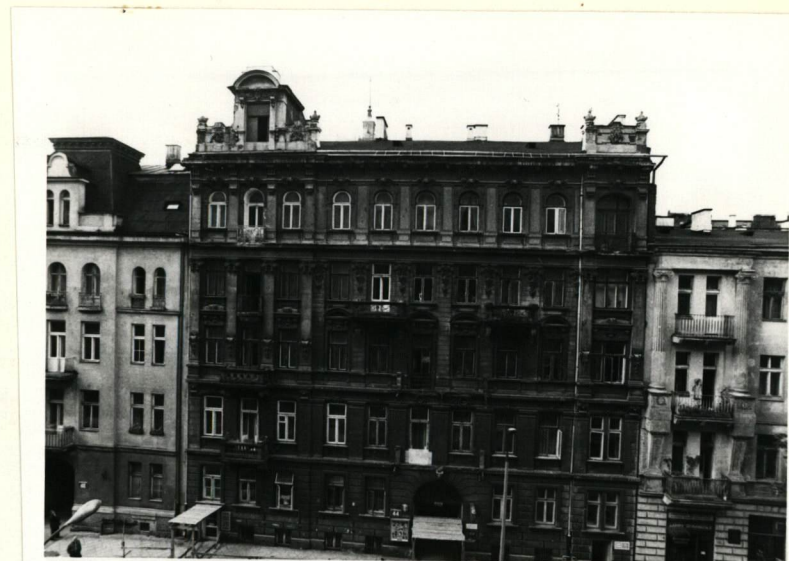
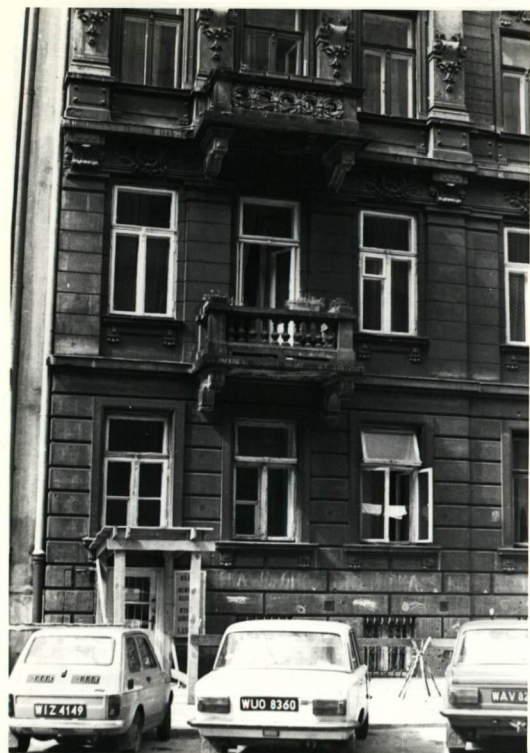
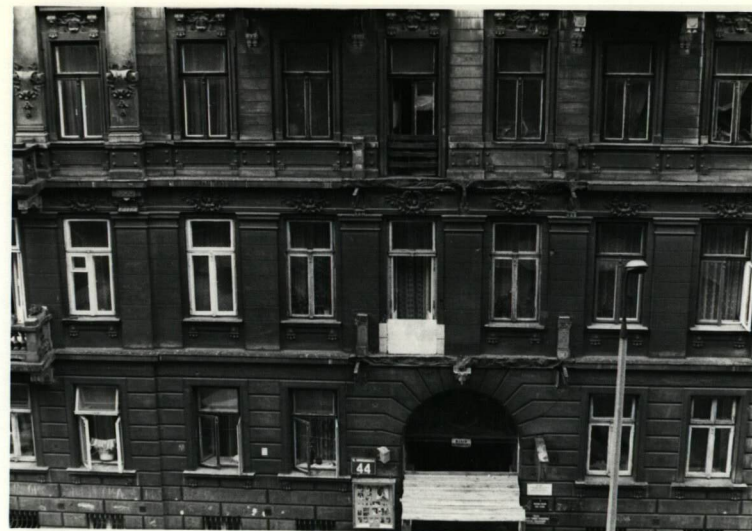
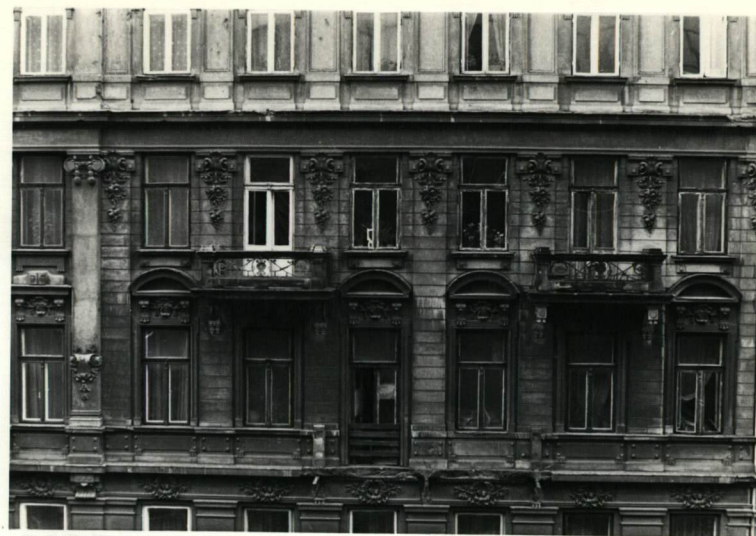
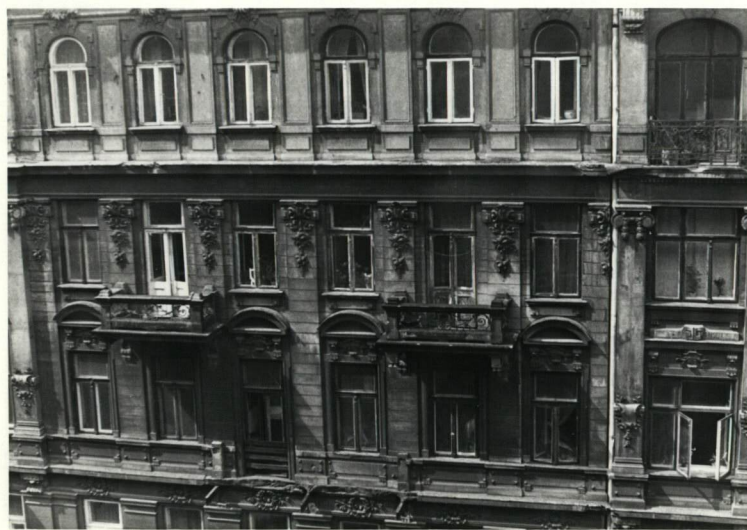
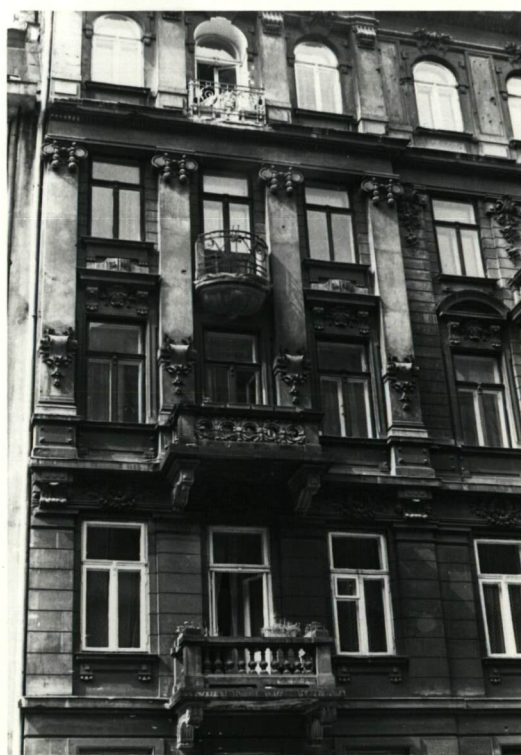
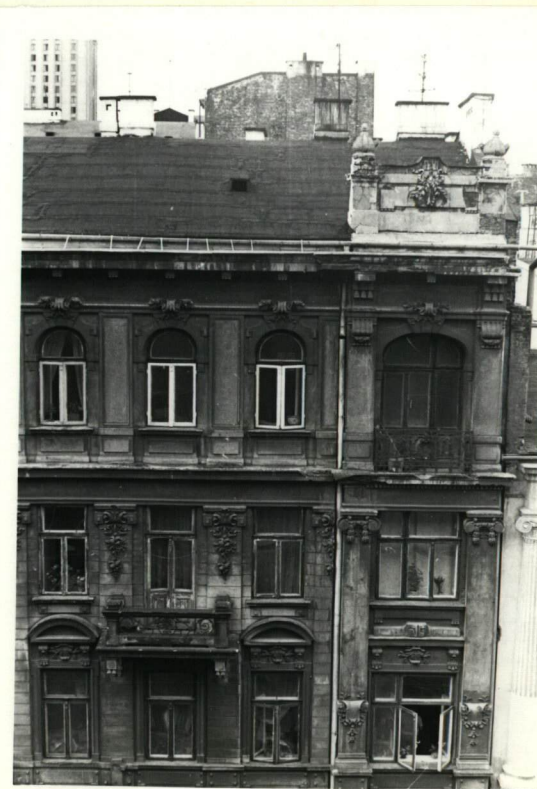
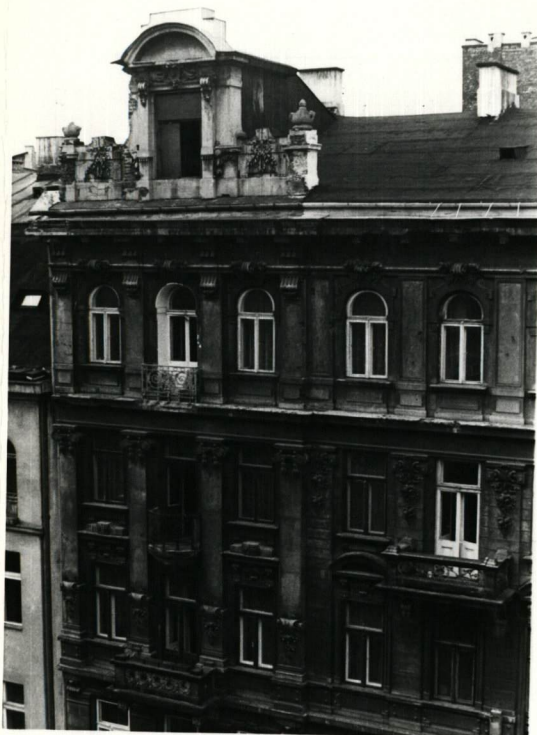
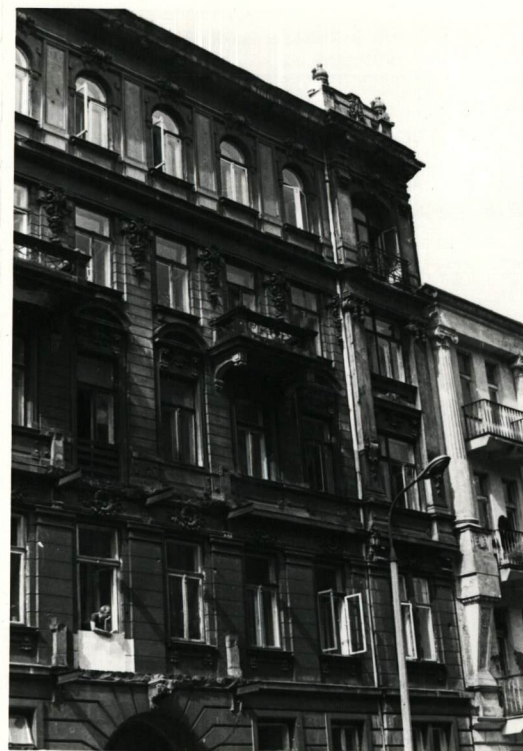
Elewacje - frontowa /od ul. Nowogrodzkiej/: tynkowana, 10.osiowa; z nieznacznie występującymi przed lico muru "ryzalitami" po bokach elewacji /3.osie z lewej/, os z prawej/. Parter boniowany z okratowanymi otworami prostokątnymi w przyziemiu; niemal na osi elewacji półkolistie zamknięty przejazd bramny, na skrajnych osiach zejście do suteryn. Nad parterem gzyms działowy. Na 1.piętrze balkony na 2.osi i szeroki na 6. i 7. osi /ob.nieistniejący/. Nad 1.piętrzem rodzaj belkowania c.d. na wkładce

miu; niemal na osi elewacji półkoliście zamknięty przejazd bramny, na skrajnych osiach zejście do suteryn. Nad parterem gzyms działowy. Na 1. piętrze balkony na 2. osi i szeroki na 6. i 7. osi /ob. nieistniejący/. Nad 1. piętrem rodzaj belkowania c.d. na wkładce

zdobionego motywami wieńcy. 2. i 3. piętro połączone pilastrami pseudojońskimi w porządku wielkim. Na 2. piętrze balkony jak na 1. piętrze, okna zamknięte odcinkowymi przyczółkami. Na 3. piętrze balkony: owalny na 2. osi, prostokątne na 5. i 8. osiach. Piętro 3. i 4. dzieli wydatny gzyms w formie belkowania. Okna 4. piętra zamknięte półkoliście, nad kluczami sztukaterie o motywach roślinnych, okna przedzielone lizenami, pod oknami wypukłe płyciny. Elewacje wieńczy wydatny gzyms w formie belkowania. Na wysokości dachu z lewej odcinkowo zamknięty szczyt z oknem ujętym z boków pełna attyka z wazonami, na attyce sztukateria z motywami roślinnymi. Nad osią skrajną z prawej pełna attyka o podobnej dekoracji.

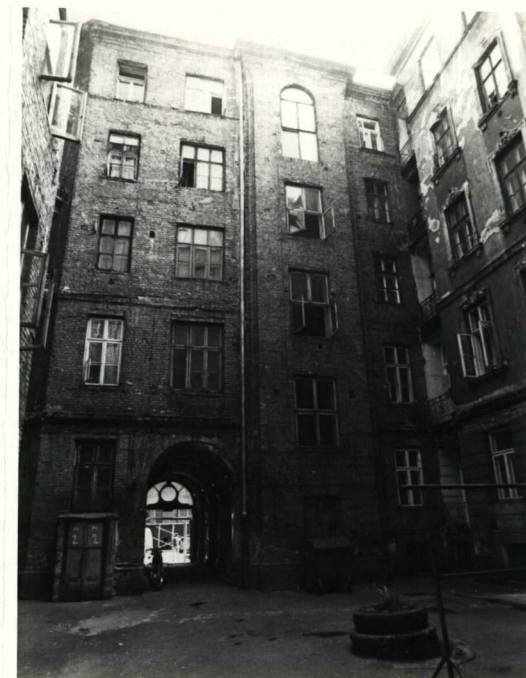
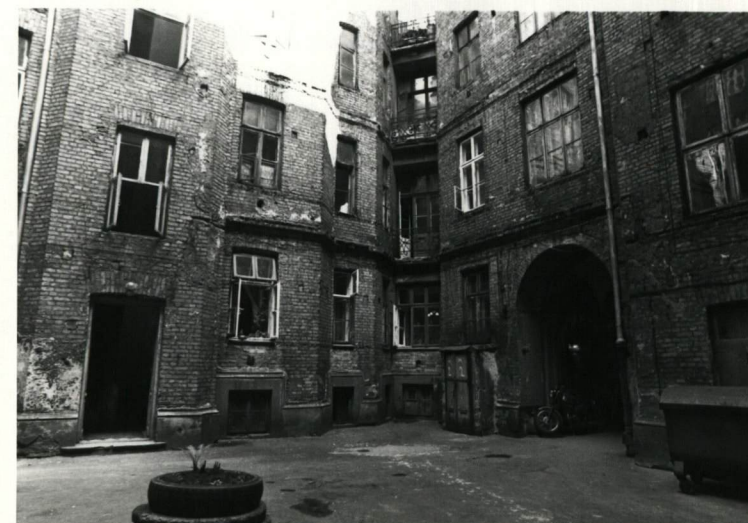
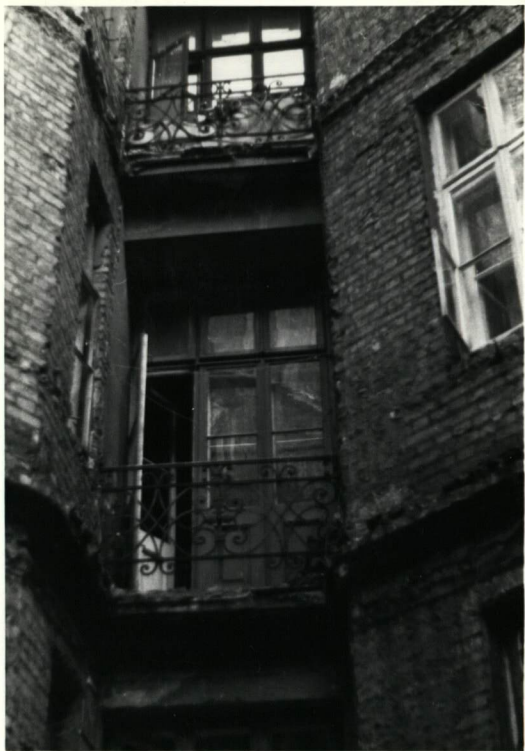
Zdjęcia uzupełn.: 11, 12 Elew. front.; 13-15 Elew. tylna oficyny frontowej; 16-19 Elew. oficyny zach.

Tylna /oficyny frontowej od podwórza/: 5. osiowa, 5. kondygnacyjna, z ryzalitem klatki schodowej o ściętych narożach, przejazdem bramnym zamkniętym półkoliście. Z lewej narożna oś z balkonami cofnięta i ukośnie ustawiona w stosunku do elewacji. Okna klatki schodowej 4. dzielne, na ostatnim piętrze zamknięta półkoliście; okna nad przejazdem bramnym i na osi narożnej z balkonami 9. dzielne, pozostałe 6. dzielne. Z dawnego wystroju elewacji pozostały gzymsy międzykondygnacyjne nad 1., 2., 4. kondygnacjami. Elewację wieńczy uskokowy gzyms koronujący.

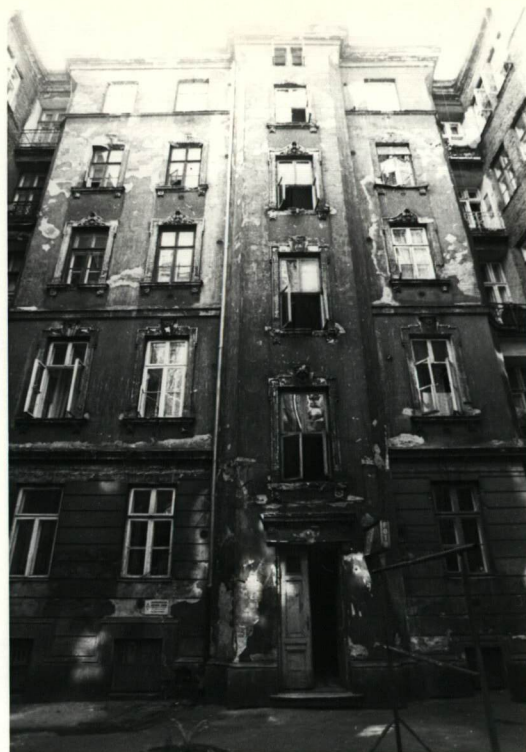
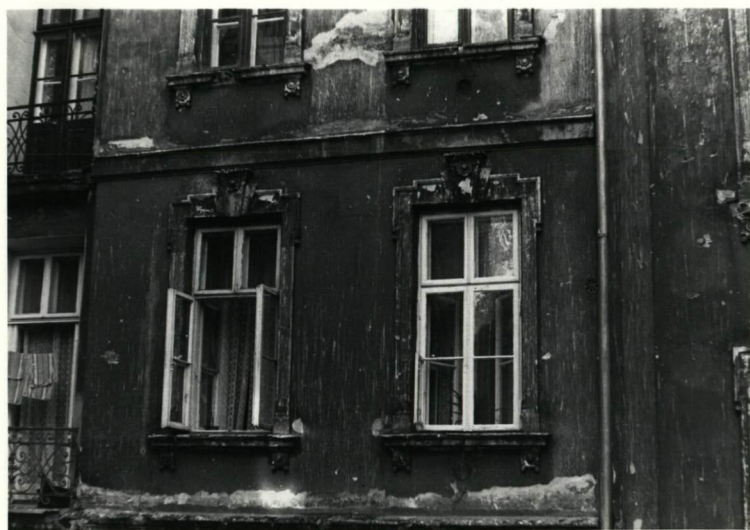
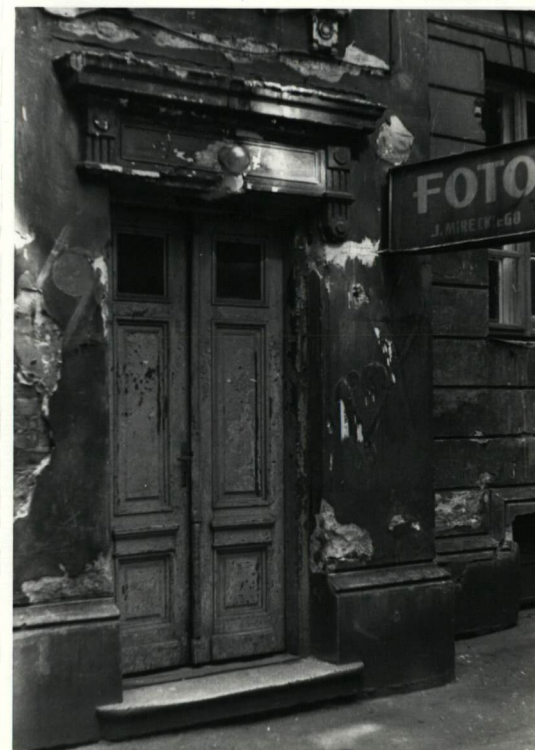
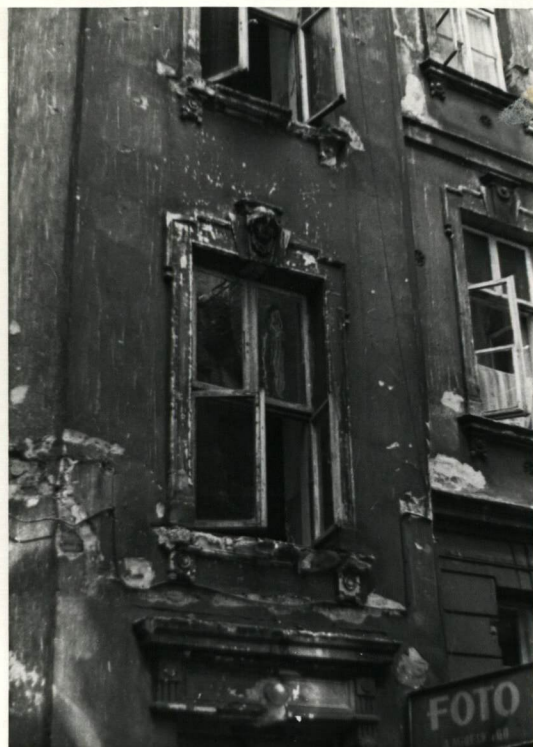
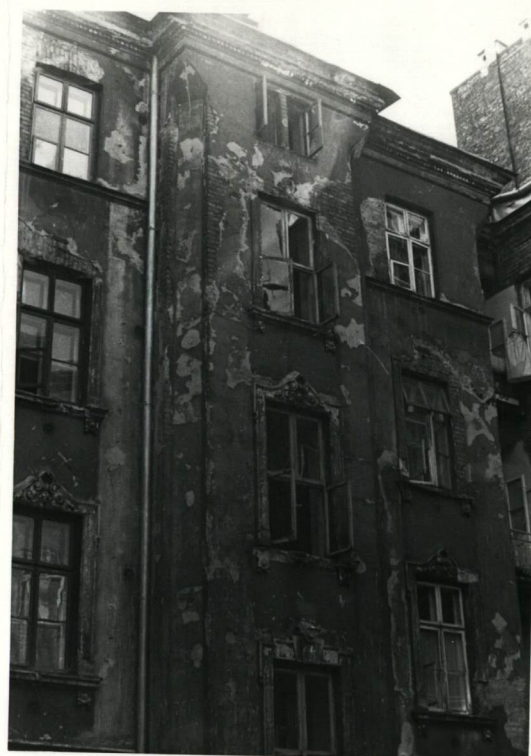
1. Miejscowość Warszawa-Sródmiście ul. Nowogrodzka 44	2. Obiekt (nazwa jak w karcie) Kamienica czynszowa	3. Zawartość wkładki (nazwa obiektu lub materiału uzupełniającego) Zdjęcia uzupełn.: 20, 21 Elew. oficyny zach.; 22-24 Elew. of. na wprost; 25-27 Elew. of. wsch.
---	---	--

Elewacja oficyny zach.: 6. osiowa, 5. kondygnacyjna. Tynkowana, z nieznacznyymi ryzalitem o ściętych narożach na osi mieszczącym klatkę schodową i wejścia, i skrajnymi osiami cofniętymi w stosunku do lica elewacji. Parter boniowany, w przyziemiu otwory do piwnicy. Gzymsy działowe nad 1., 2., 4. kondygnacjami, przerwane na ryzalicie klatki schodowej. Osie na skraju elewacji z balkonami żelaznymi - typu ambona. Okna ujęte profilowanym obramieniem z uszakami ze zdobionymi kluczami. Elewację wieńczy wydatny profilowany gzyms koronujący. /Uwaga: el. of. zach. jest jedyną, która zachowała dawny wystrój sztukatorski, wolno przypuszczać, że podobnie dekorowane były pierwotnie wszystkie elewacje w podwórzu/.

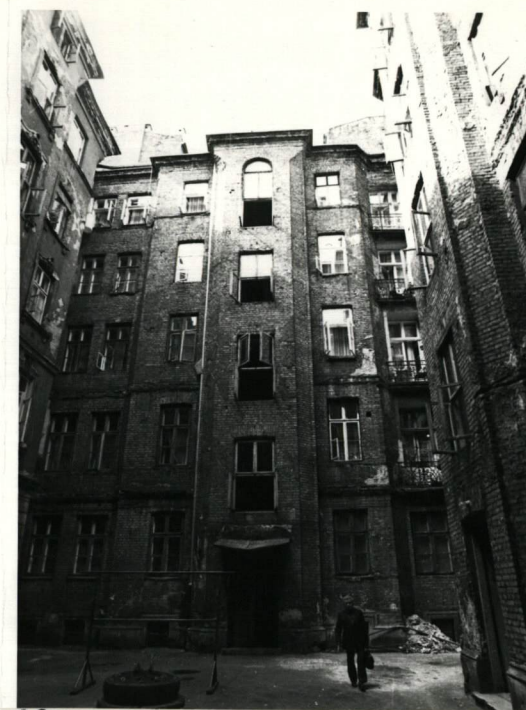
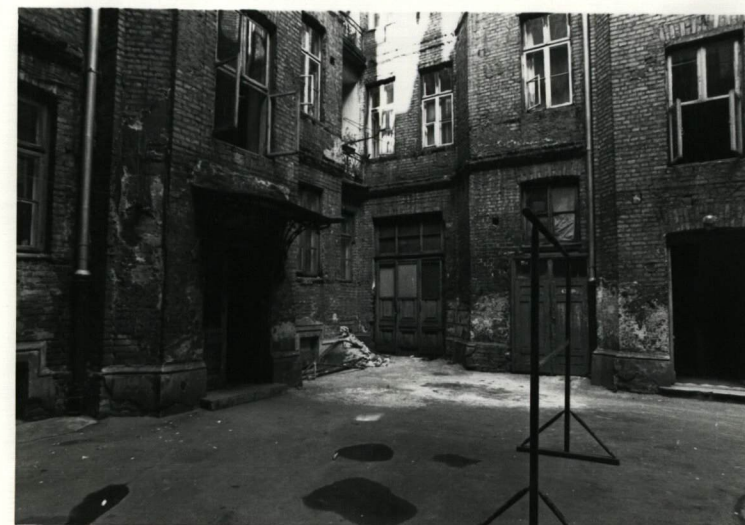
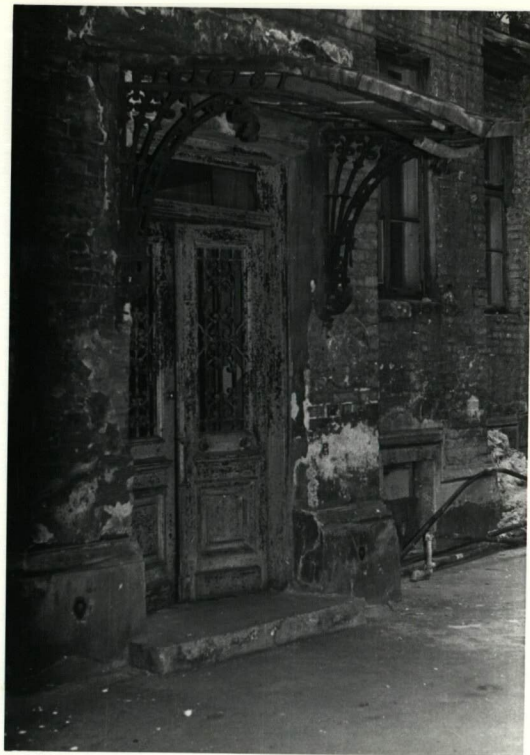
Elewacja oficyny na wprost /pn/: 6. osiowa, 5. kondygnacyjna, z ryzalitem o ściętych narożach mieszczącym klatkę schodową, o cofniętych 2 skrajnych osiach z lewej i jednej z prawej z balkonami typu ambona. Nad otworem wejściowym żelazny daszek. Nad 1., 2. i 4. kondygnacjami ślady po gzymsie działowym przerwany w partii ryzalitu. Okna 6.-dzielne, elewację wieńczy wydatny uskokowy gzyms koronujący.

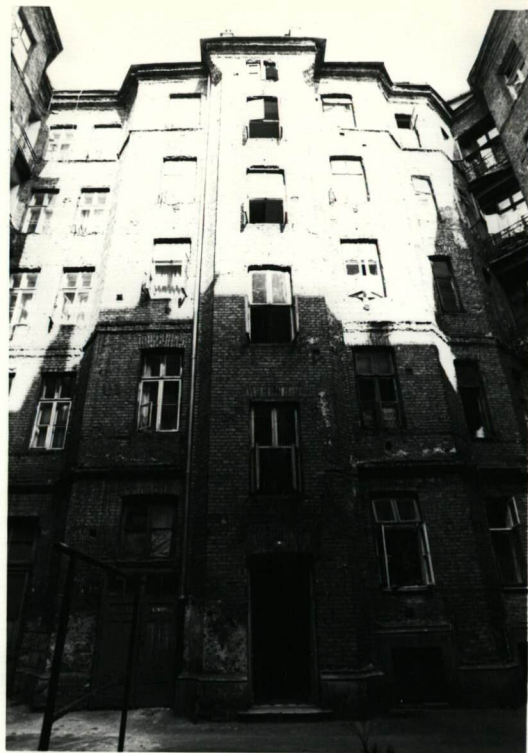
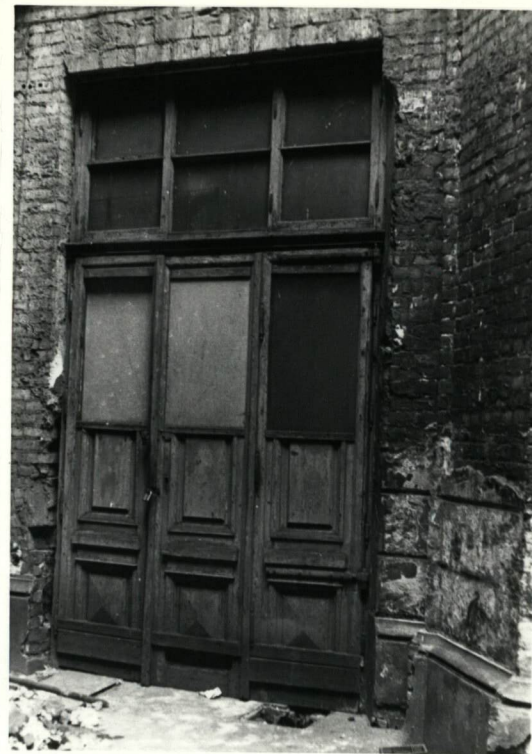
Elewacja oficyny wsch.: 7. osiowa, 5. kondygnacyjna. Na osi trójosiowy ryzalit o ściętych narożach, na jego osi centralnej ryzalit o ściętych narożach mieszczący klatkę schodową z wejściem na parterze. W przyziemiu prostokątne otwory do piwnic. Z lewej na skraju trójskrzydłowy otwór wejściowy do pomieszczenia gospodarczego. Z lewej od wejścia na klatkę schodową ^{na} wejście do pomieszczenia gospodarczego. Z prawej oś podłużnych wąskich okien. Skrajna oś okien z prawej ukośnie ściętym narożem. Okna 6. dzielne. Nad 1., 2., 4. kondygnacjami gzymsy działowe, przerwane na szerokości ryzalitu klatki schodowej. Elewację wieńczy wydatny uskokowy gzyms koronujący.

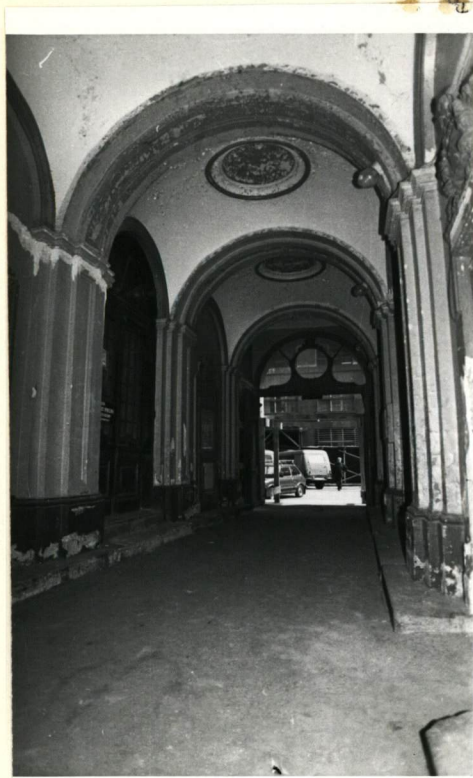
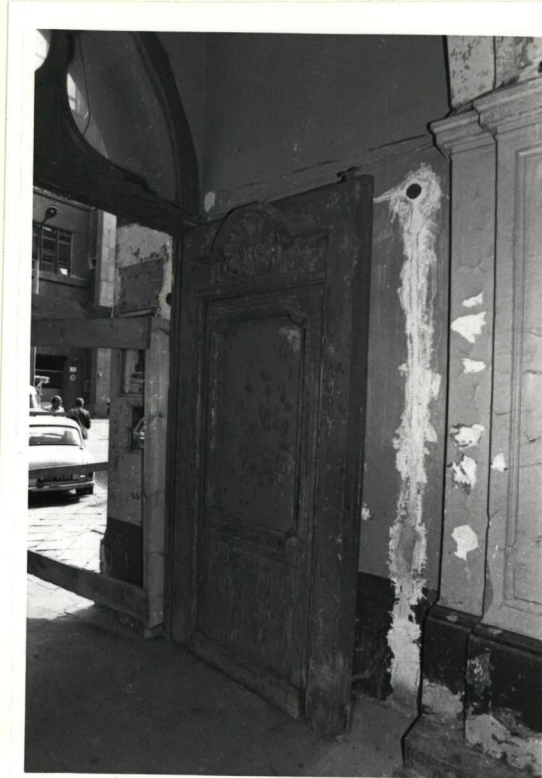
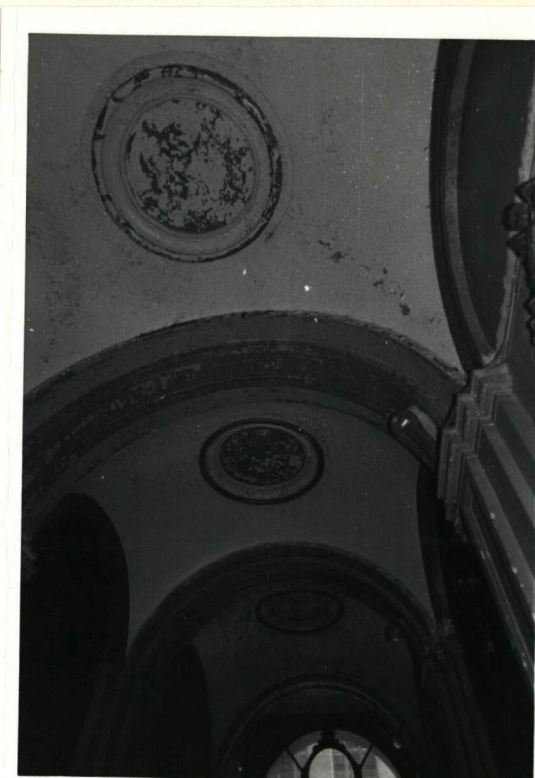
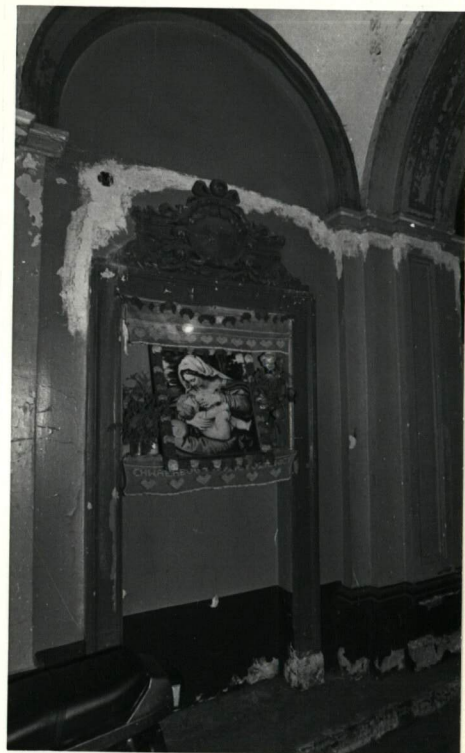
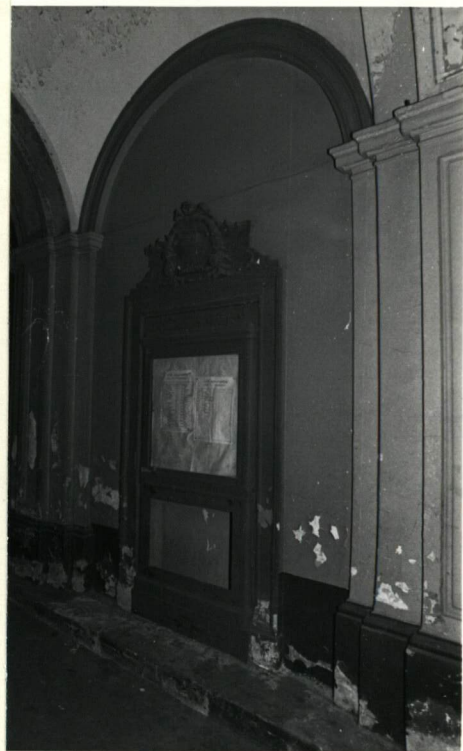
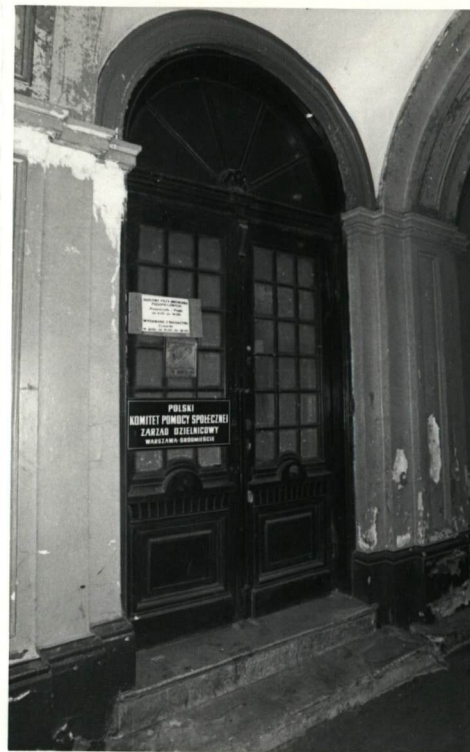
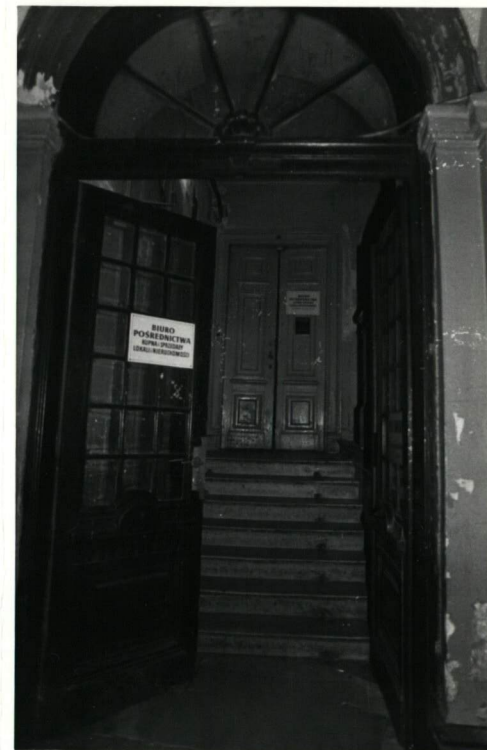
1. Miejscowość Warszawa-Sródmiście ul. Nowogrodzka 44	2. Obiekt (nazwa jak w karcie) Kamienica czynszowa	3. Zawartość wkładki (nazwa obiektu lub materiału uzupełniającego) Zdjęcia uzupełn.: 28-35 Przejazd bramny
---	---	---

Wnętrza: W wielu mieszkaniach zachowały się mozaikowe drewniane podłogi /lokale nr 2,3/, piece /lok. nr 2,3,12,15/, stiuki /2,3,12,15/. Przejazd bramny: z trzema żagielkowo sklepionymi przęsłami przedzielowymi. Przy ścianach pilastry połączone łukami - w arkadach wejście na klatki schodowe, tablice lokatorów ujęte dekoracją sztukatorską.

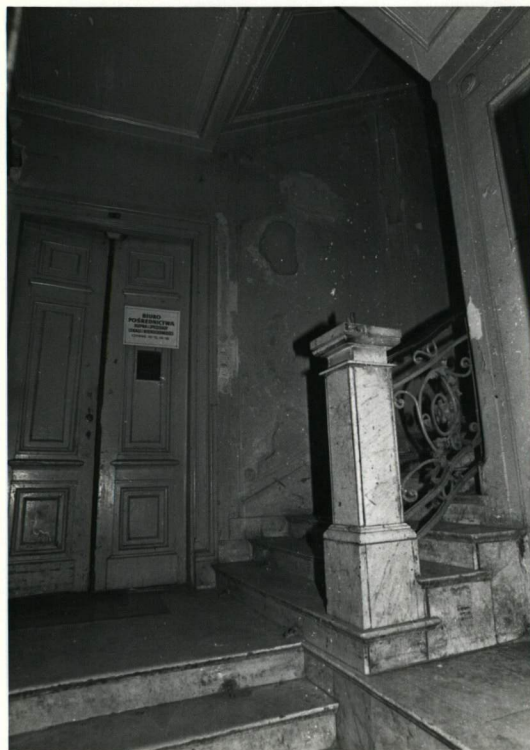
36.

1. Miejscowość Warszawa-Sródmiście ul. Nowogrodzka 44	2. Obiekt (nazwa jak w karcie) Kamienica czynszowa	3. Zawartość wkładki (nazwa obiektu lub materiału uzupełniającego) Zdjęcia uzupełn.: 36-40 Klatka schodowa w oficynie frontowej; 41, 42 Klatka schodowa w oficynie na wprost; 43-45 Klatka schodowa w oficynie zach.
---	---	---

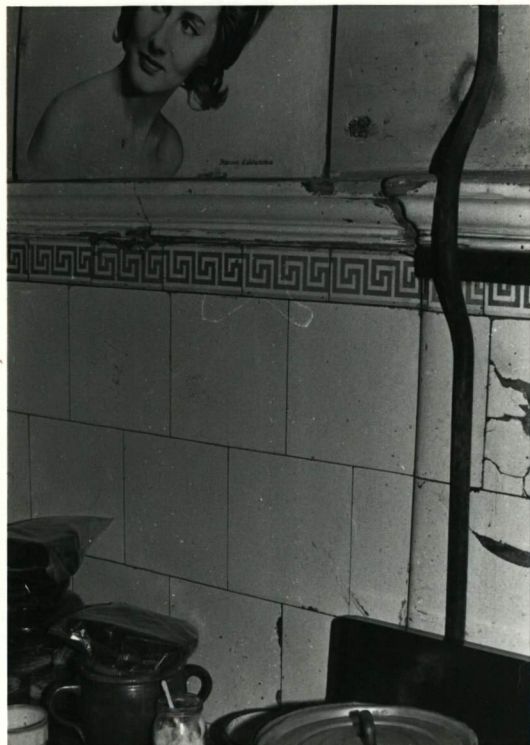
69.

1. Miejscowość Warszawa-Sródmieście ul. Nowogrodzka 44	2. Obiekt (nazwa jak w karcie) Kamienica czynszowa	3. Zawartość wkładki (nazwa obiektu lub materiału uzupełniającego) zdjęcia uzupełn.: 69-Ofi- cyna front., kuchnia na piętrze; 70, 71 Of. front., mozaiki na piętrze; 72, 73 Of. front., wnętrza na piętrze; 74, 75 Of. front., piec na par- terze; 76-79 Of. na wprost, wnętrza na piętrze.
--	---	--

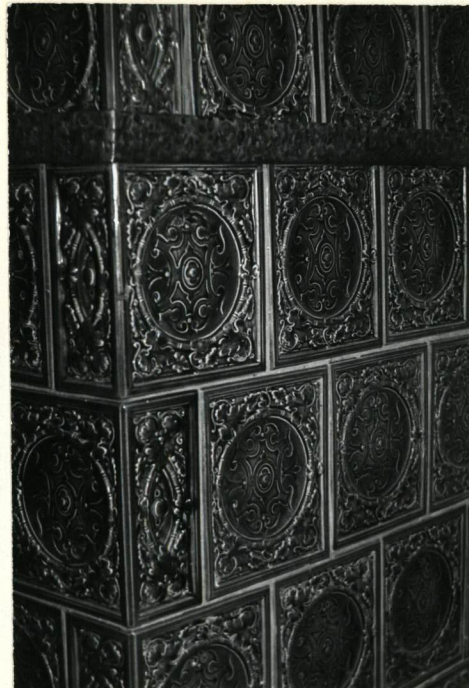
81.

3. Zawartość wkładki (nazwa obiektu lub materiału uzupełniającego)
Zdjęcia uzupełniające: 80-87 Oficyna na wprost, wnętrza na piętrze; 88 - Piwnica; 89-91 Poddasze

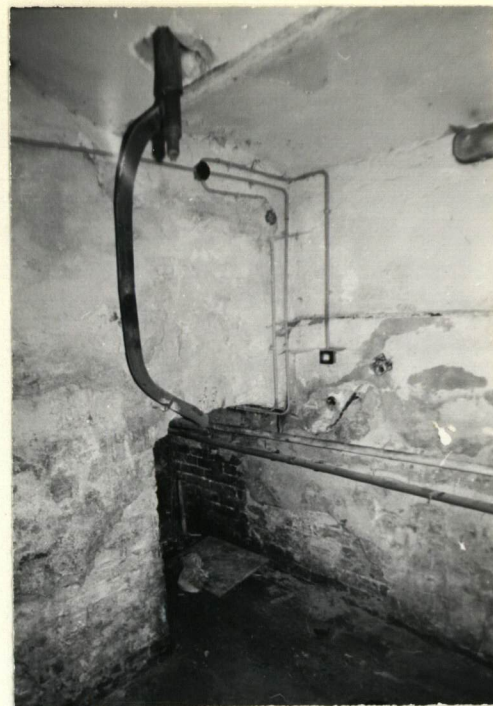
88.

Materiał, konstrukcja, technika: Ściany: mury nośne z cegły pełnej, elewacje tynkowane, zdobione sztukateriami. **Sklepienia:** w piwnicy - ceramiczne kolebkowe o łuku odcinkowym. **Stropy:** w oficynie frontowej, nad podestami klatek schodowych - stropy Kleina, w oficynach bocznych - stropy drewniane, nad podestami - odcinkowe. **Wieżba dachowa:** drewniana, krokwiowo-stolcowa, krokwie wsparte na wysokiej ścianie kolankowej, na płatwiach i kleszczach dźwiganych przez stolce wzmocnione mieczami i ramownicą ciesielską. **Dach** w oficynie frontowej dwuspadowy, w oficynach w podwórzu - jednospadowy; kryty papą na deskowaniu. **Posadzki:** piwnica - wylewa cementowa, podesty klatki schodowej - płytki ceramiczne, pomieszczenia sanitarne - terakota. **Podłogi:** w pomieszczeniach mieszkalnych oficyny frontowej - drewniane mozaika i klepka, w pomieszczeniach mieszkalnych oficyn bocznych - drewniana klepka. **Schody** - w oficynach frontowej i w podwórzu /oficyna pn./: reprezentacyjne klatki schodowe, z dwubiegowymi murowanymi schodami, ze stopniami obłożonymi marmurem /of. frontowa/ i stopniami betonowymi /of.pn./, żelazną poręczą z kutymi wicią roślinną i stylizowanymi kuszami, z profilowanym uchwytem, spoczniki wyłożone płytkami czarno-białymi ceramicznymi ułożonymi w szachownicę; w oficynach bocznych: schody dwubiegowe, drewniane, podmurowane, poręcz drewniana z tralkami. **Otwory - drzwi:** wszystkie ramowo-płycinowe. Brama z oszklonym nadświetlem, skrzydłami dekorowanymi profilowanymi płycinami i motywem muszli regencyjnej. W przejeździe bramnym - oszklone w górnej połowie z półkolistym nadświetlem, o profilowanych płycinach i zdobieniach motywem muszli; wejściowe w oficynie pn. oszklone w górnej połowie z kratą, profilowanymi płycinami, z nadświetlem, nad drzwiami oszklony daszek. W oficynach bocznych - oszklone w górnej części, płyciny profilowane. W of. wsch. trójdzielne z nadświetlem o wydatnie profilowanych płycinach. Drzwi wejściowe do mieszkań o profilowanych płycinach, nadproże z profilami i dekoracją muszli regencyjnej /zachowało się tylko nad niektórymi drzwiami/. W pomieszczeniach dwu- i jednoskrzydłowe. Balkonowe - trójdzielne oszklone w 3/4 od góry. **Okna** drewniane ościeżnicowe podwójne z nadświetlem, dwu- i trójdzielne ze zdobionym wolutą słupkiem; na klatce schodowej - drewniane ościeżnicowe pojedyncze, o kryształowych szybach. **Balkony:** na elewacji frontowej: murowane na stalowych belkach z murowaną poręczą i kratą; z żelazną poręczą na prawej skrajnej osi; w podwórzu balkony narożne o żelaznych dekoracyjnych kratkach.
