KARTA EWIDENCYJNA ZABYTEKÓW
ARCHITEKTURY I BUDOWNICTWA

NR 1500

HALA FABRYCZNA d. ZAKŁADÓW „PHILIPS”

ul. KAROLKOWA 30
dz. nr 4, obręb 6-04-06

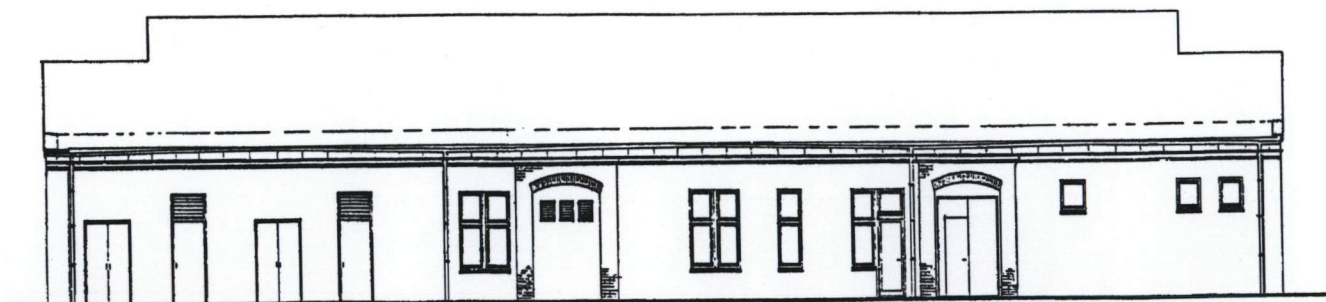
**ELEWACJA POŁUDNIOWA**

Elewacja południowa: nieregularna, otynkowana, zamknięta pasem profilowanego gzymsu; w części zachodniej mieści stację trafo; w pozostałej części: dwie wielkie prostokątne płyciny w ceglanym obramieniu, w nich otwory bramne zamknięte odcinkiem łuku (zachodni ob.. zamurowany); w pozostałych osiach okna – wąskie pionowe prostokątne, dwa z nich zestawione razem, w części wschodniej trzy małe kwadratowe okienka.

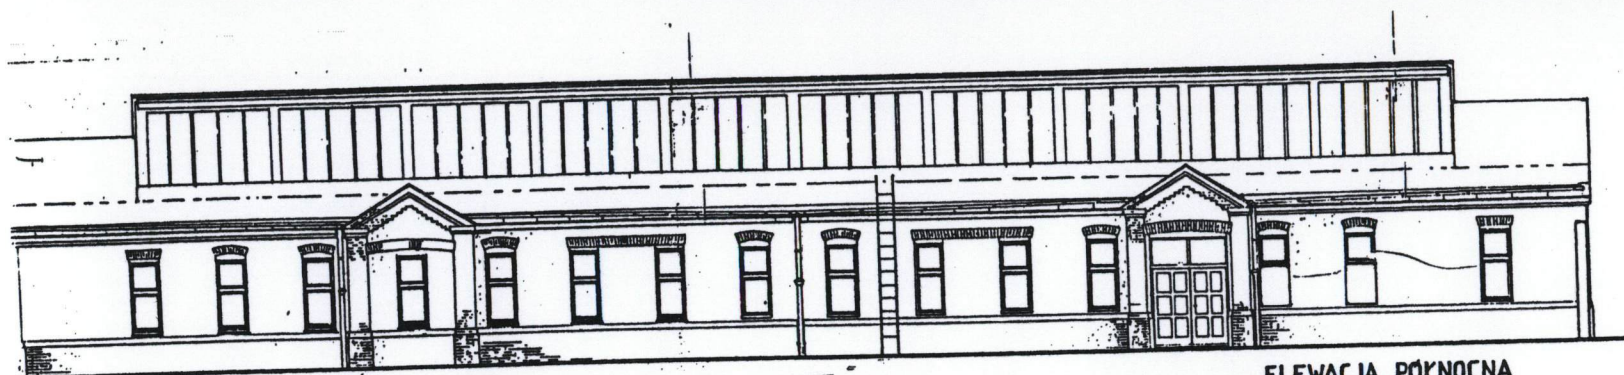
ELEWACJA PÓŁNOCNA

Elewacja północna: 16 osiowa, pozornie symetryczna; na wysokim ceglanym cokole, zamknięta szerokim pasem profilowanego ceglanego gzymsu, w pozostałych partiach tynkowana.. W osi 4-tej od pn. i pd. płytkie ryzality, w których zamknięty odcinkiem łuku duży otwór drzwiowy (od wsch.) i okno (od zach.); otwory ujęte po bokach parami pilastrów oblicowanych ceglą, wspierających trójkątny, oprofilowany szczyt ozdobiony od wewnątrz „schodkowym” ceglanym pasem, pole wewnętrzne szczytu tynkowane Otwory okienne prostokątne, pierwotnie zamknięte odcinkiem łuku, z ceglanymi nadprożami; w osiach 6-7 od wsch. i zach. para prostokątnych okien połączonych odcinkiem ceglanego gzymsu nadokiennego. W przybudówce od pn. okna małe, zbliżone do kwadratu. Drzwi wejściowe drewniane, dwuskrzydłowe, pełne, z dekoracją płycinową; nadświetle przeszklone. W połaci dachu pas długiej, przeszklonej wystawki.

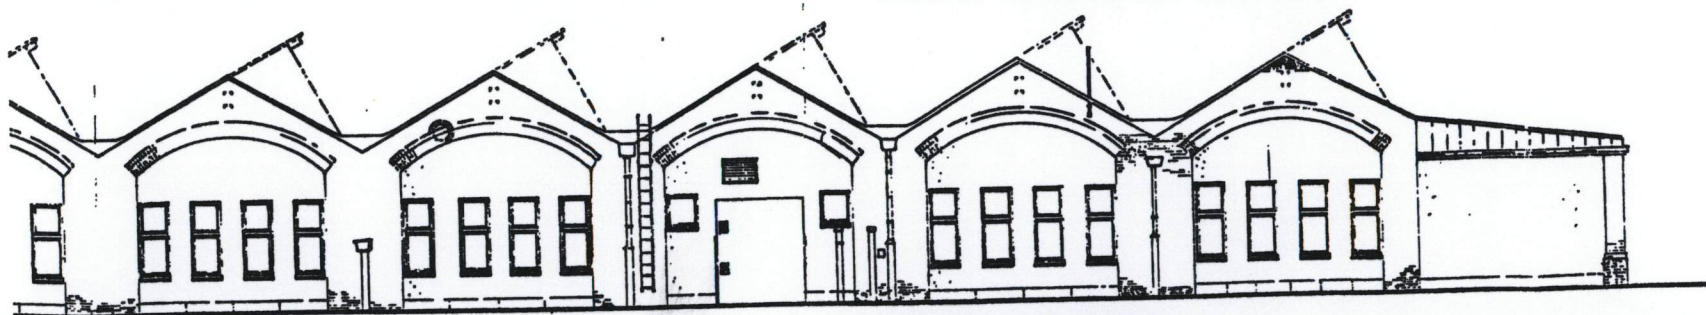
ELEWACJA WSCHODNIA

Elewacja wschodnia złożona z 10 przęseł (i dwu skrajnych dobudówek), elewacje oblicowane ceglami, w każdym segmencie duża, tynkowana blenda zamknięta łukiem odcinkowym; w blendach po cztery prostokątne pionowe okna o wymiarach 80x200 cm (ob. niektóre zamurowane) oraz: brama w 4-tym segmencie od pn. (zamurowana) i wielkie jednoskrzydłowe drzwi (w trzecim segmencie od pd.).

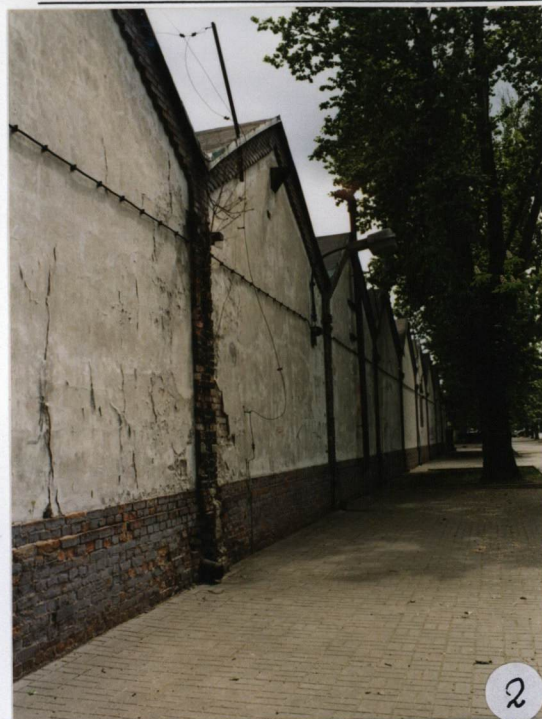
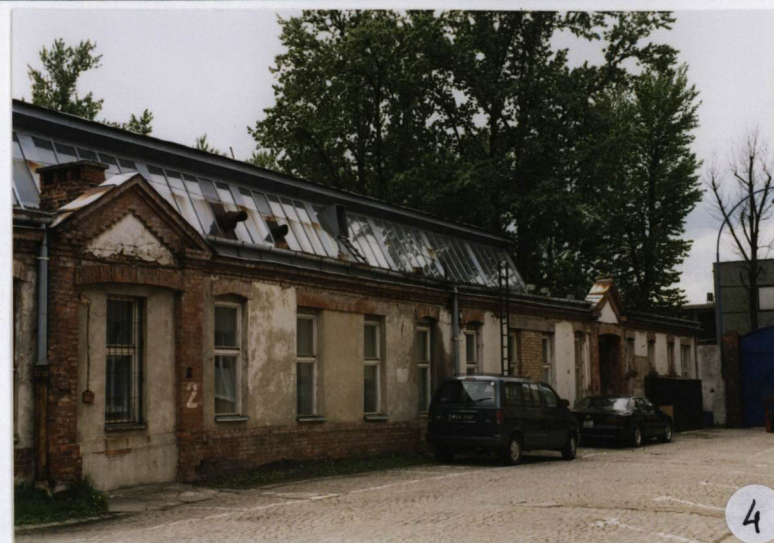
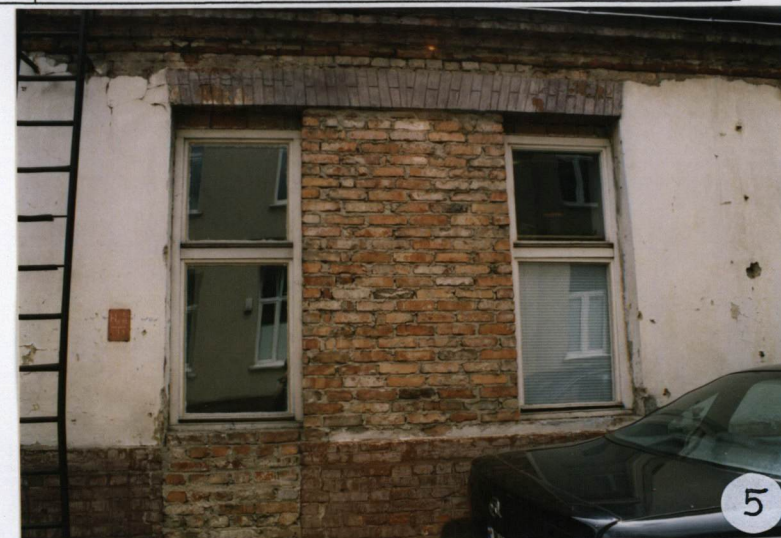
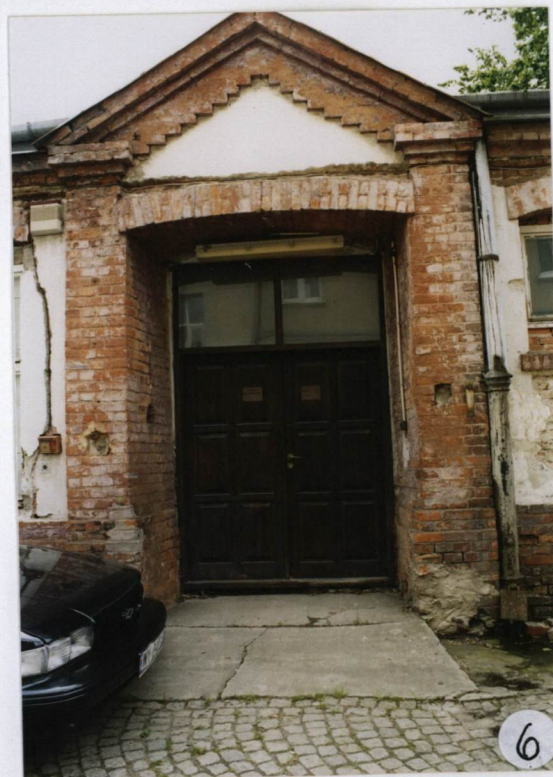
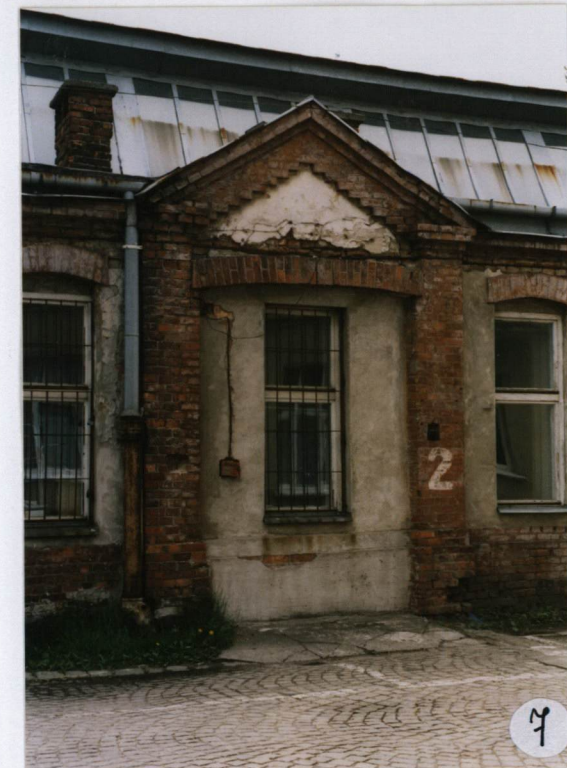
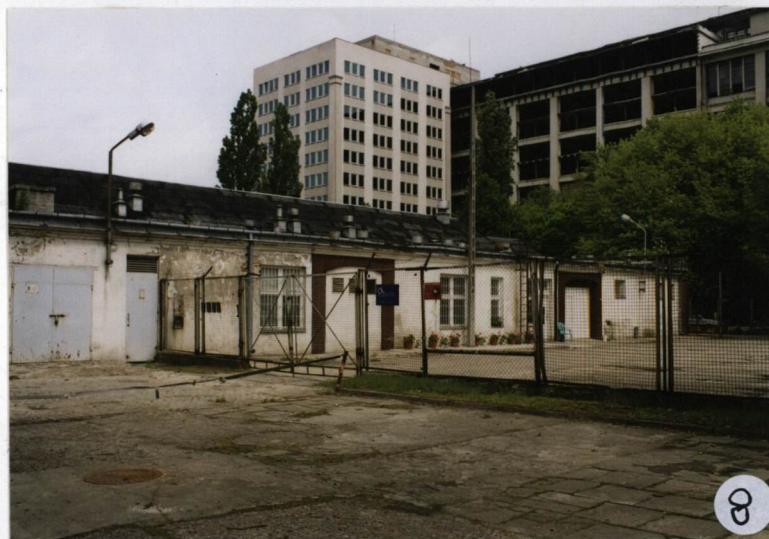
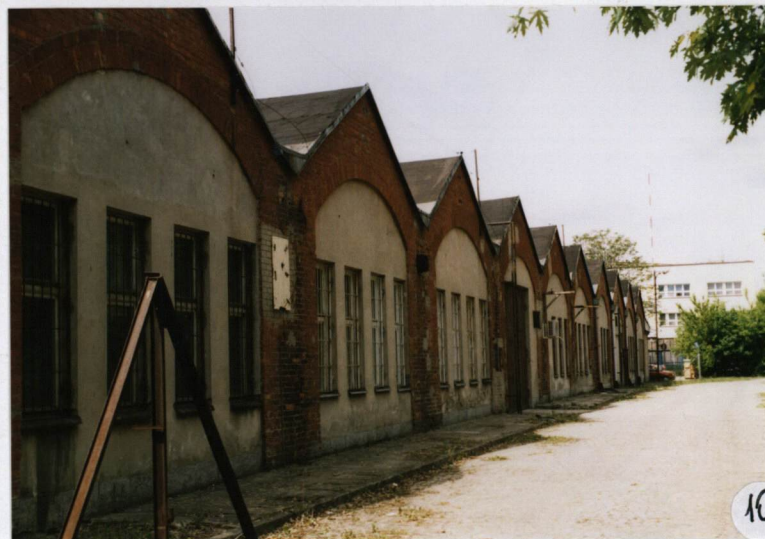
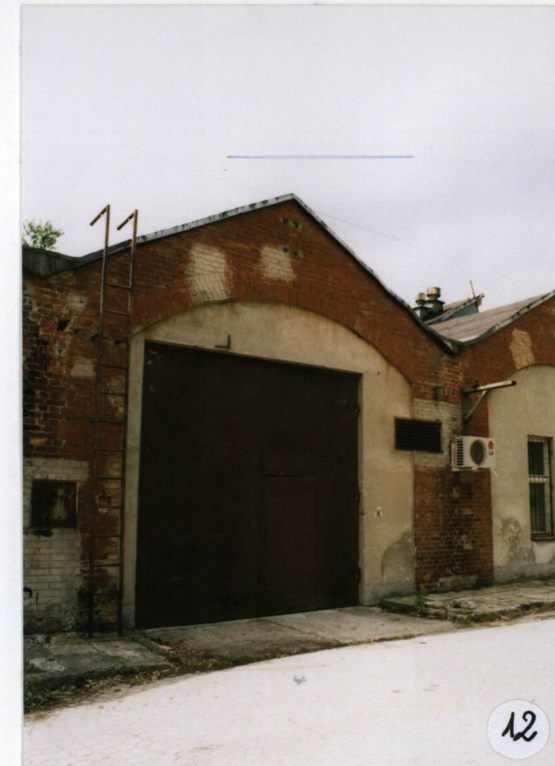
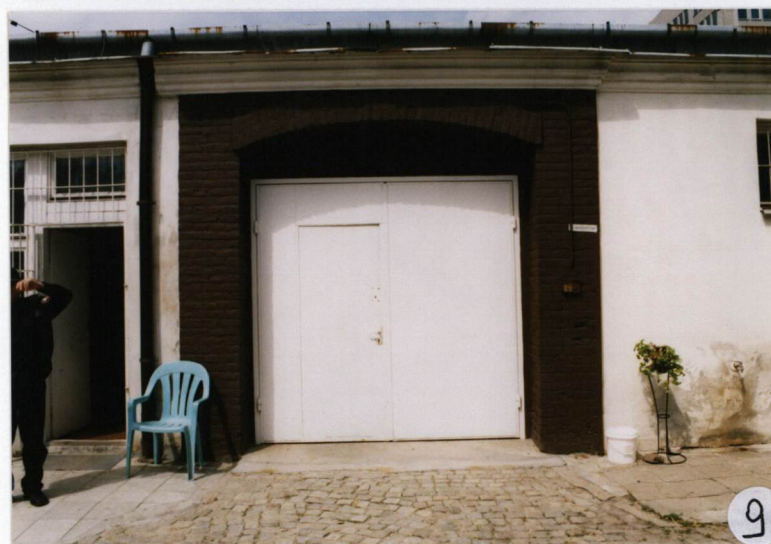
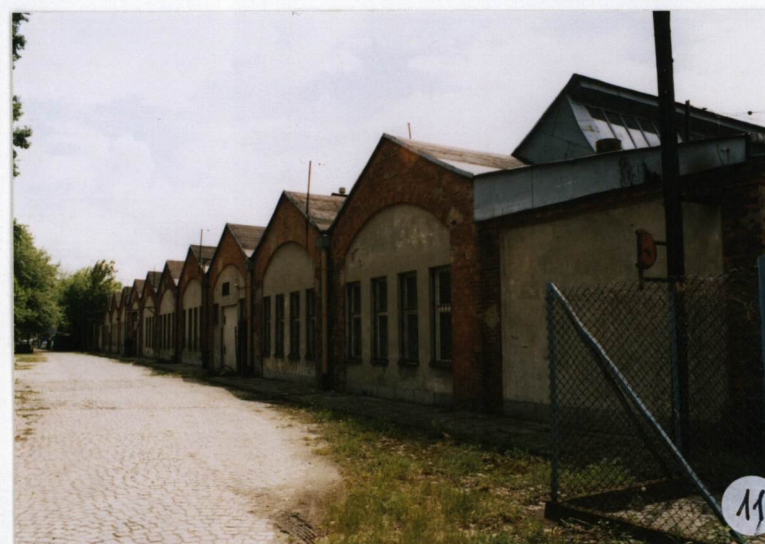
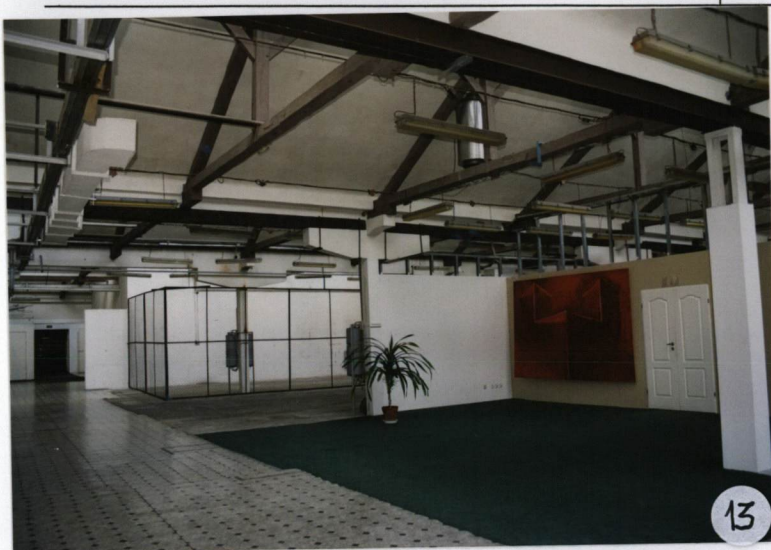
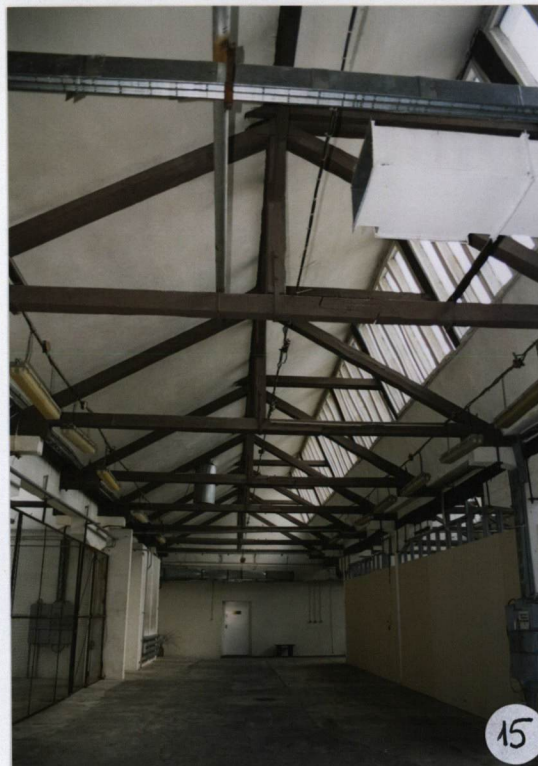
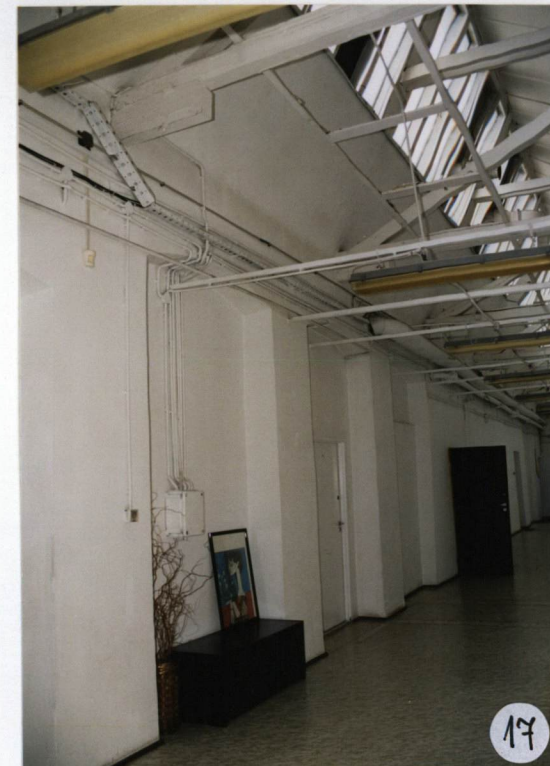
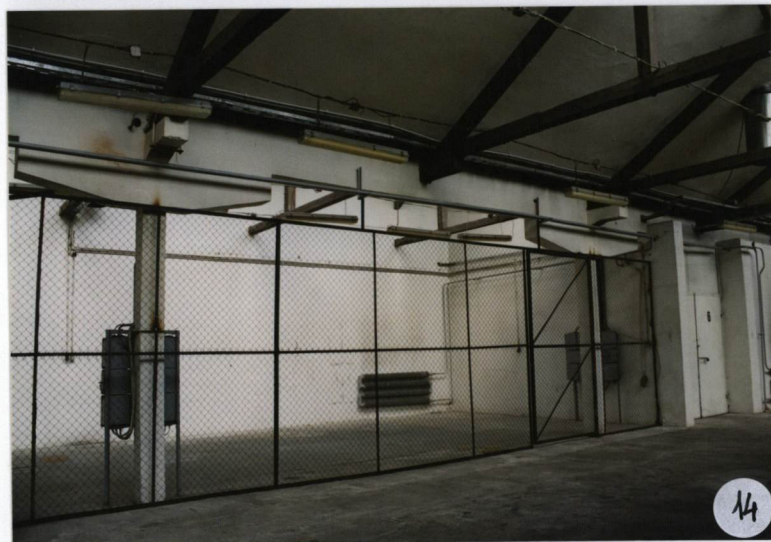
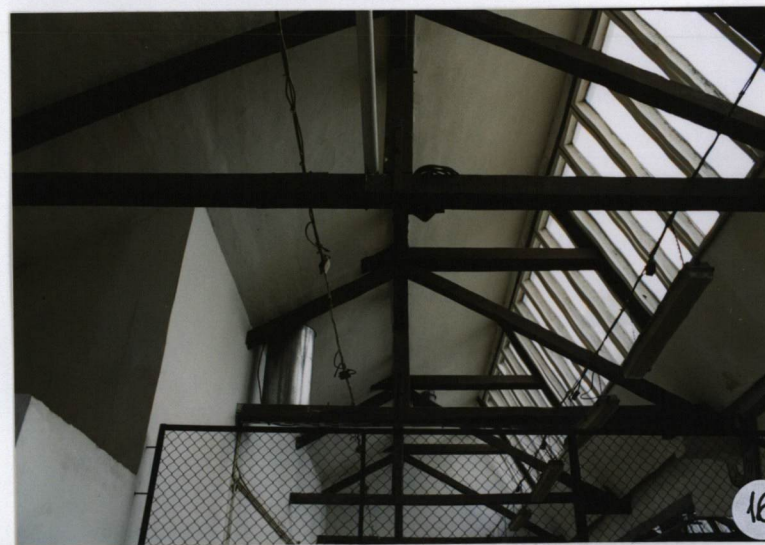
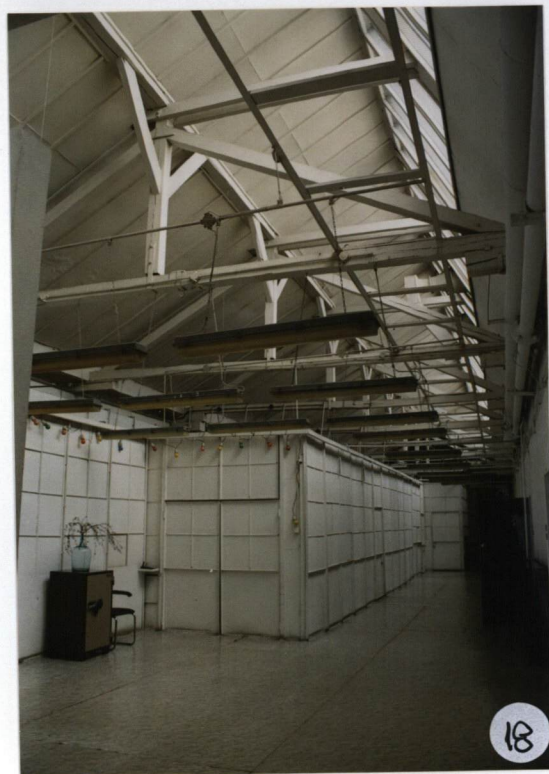
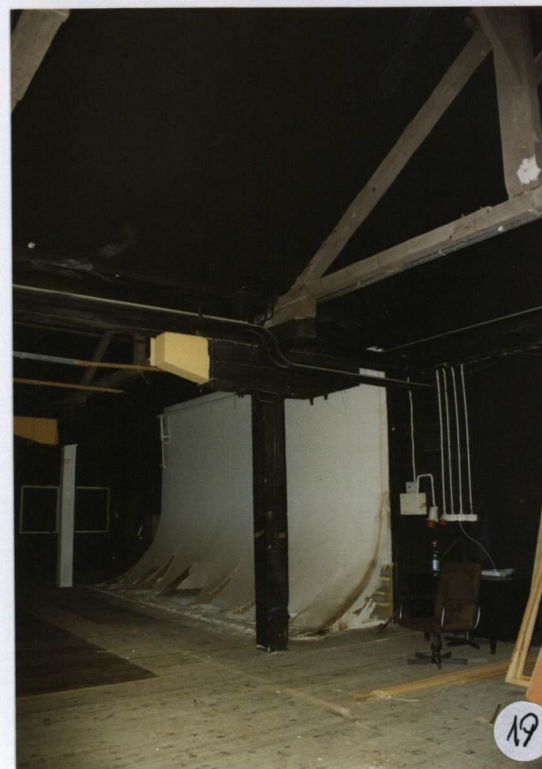
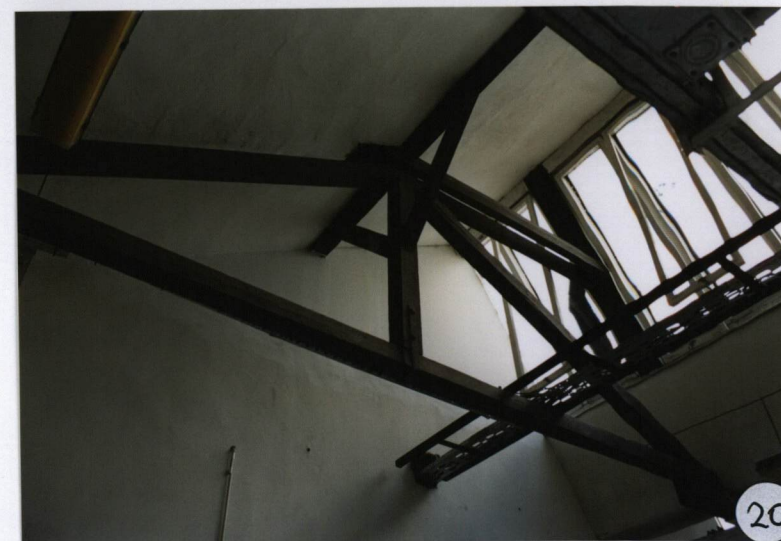
1. Fragment północny elewacji zachodniej (od ul. Karolkowej)
2. Widok elewacji zachodniej
3. Fragment elewacji zachodniej
4. Widok ogólny elewacji północnej
5. Fragment elewacji północnej
6. Fragment elewacji północnej
7. Fragment elewacji północnej
8. Elewacja południowa – widok ogólny
9. Fragment elewacji południowej – brama
10. Widok ogólny elewacji wschodniej (w kierunku północnym)
11. Widok ogólny elewacji wschodniej (w kierunku południowym)
12. Fragment elewacji wschodniej
13. Wnętrze hali – widok ogólny
14. Wnętrze hali – widok ogólny
15. Fragment konstrukcji dachu
16. Fragment konstrukcji dachu – zbliżenie
17. Fragment ściany bocznej
18. Wnętrze hali, wtórnie wprowadzone przepierzenia
19. Wnętrze hali – fragment konstrukcji nośnej
20. Wnętrze hali – fragment konstrukcji

20. Najpilniejsze postulaty konserwatorskie			
Reperacja rynien i rur spustowych, osuszenie zawilgoconych partii ścian, uzupełnienie ubytków ceglanego oblicowania i tynków. Wymiana zniszczonej stolarki okiennej.
