KARTA EWIDENCYJNA ZABYTKU NIERUCHOMEGO

BUDYNEK MIESZKALNY DLA NAUCZYCIELI

1924-1925, 1950

KAROLKOWA 56 A

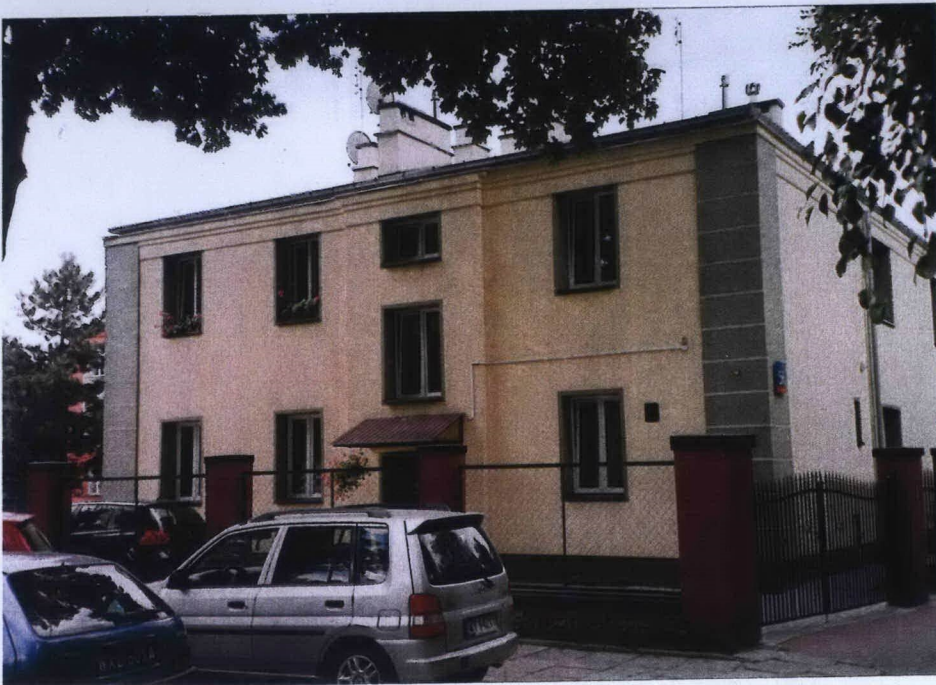
115/2

Dawniej parterowy budynek odbudowany ze zniszczeń wojennych i nadbudowany o piętro w 1950 r. z zachowaniem stylistyki architektury. Rozplanowanie parteru mało przekształcone, piętro stanowi powtórzenie układu parteru. We wnętrzu współczesne wyposażenie, ale zachowana mała część stolarki drzwiowej wewnętrznej oraz oryginalna posadzka ceramiczna. Stan po remoncie.

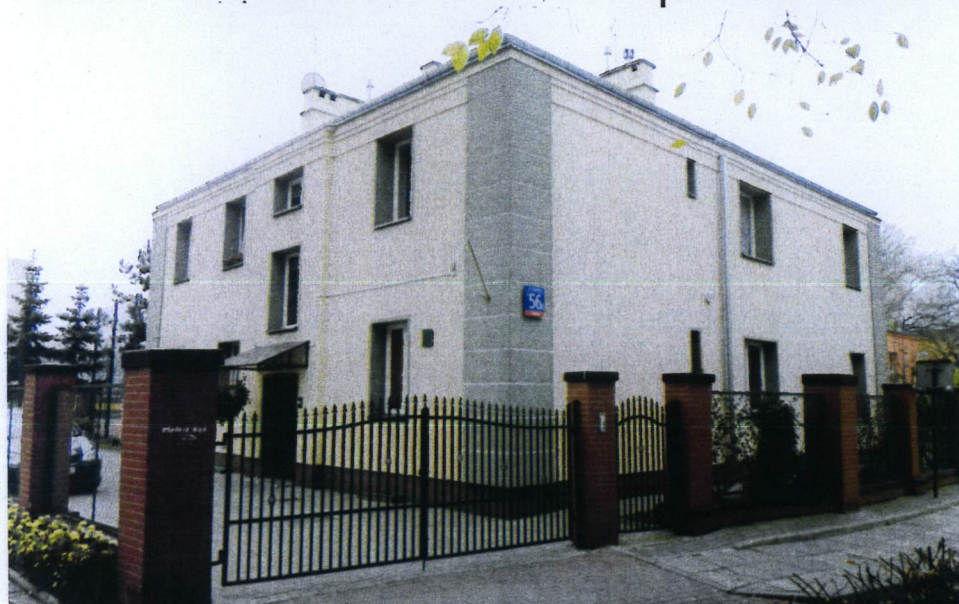
2

1. Elewacja wschodnia-frontowa
2. Elewacja wschodnia i północna
- 3-4 Elewacja wschodnia
5. Elewacja południowa i zachodnia
6. Elewacja zachodnia i północna
7. Elewacja zachodnia
8. Elewacja zachodnia-taras
9. Elewacja zachodnia, okno balkonowe
- 10-11. Elewacja północna
12. Klatka schodowa
13. Drzwi wewnętrzne, ok. 1950 r.
14. Pierwotna posadzka z 1925 r.

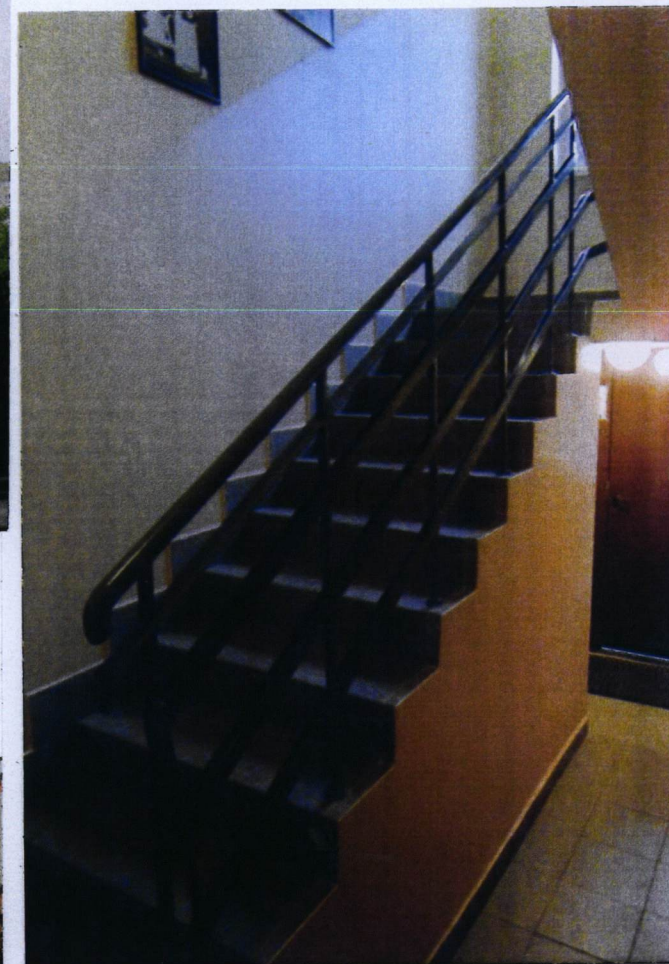
12

Wieżba- drewniana, krokwiowa. Stropodach kryty papą. Daszek nad wejściem z blachy falistej, na wspornikach metalowych, prętowych. Kominy -murowane, otynkowane. Klatka schodowa - żelbetowa, dwubiegowa z balustradą stalową, prętową z pochwytem stalowym, rurowym. Stopnice i podesty wyłożone płytkami gresowymi. Schody do piwnicy jednobiegowe, wspornikowe, betonowe, pokryte płytkami z gresu, na ścianie poręcz metalowa, rurowa. Stolarka okienna - z PCV, dwuskrzydłowa, rozwierano-uchylna Parapety -wewnętrzne w części drewniane oraz z konglomeratu Balustrada niszy balkonowej oraz tarasu - stalowa, prętowa, z ok. 1950 r. Stolarka drzwiowa- drzwi wejściowe, jednoskrzydłowe, pełne, metalowe, nowe ; drzwi do mieszkań drewniane, jednoskrzydłowe, płytowe, nowe; drzwi wewnętrzne - jednoskrzydłowe, płycinowe; jednoskrzydłowe, ramowo-płytowe z przeszkleniami; drzwi na taras z PCV, dwuskrzydłowe z naświetlem; drzwi balkonowe dwuskrzydłowe z dwuskrzydłowym naświetlem Podłogi -drewniane, klepkowe Posadzki - w piwnicy posadzka cementowa, w sanitariatach i kuchniach terrakota, w lokalu 2 (wc) oryginalna posadzka z drobnej kostki, szaro-kremowej. Taras wyłożony terrakotą.
