1. Obiekt

GŁÓWNY DOM SCHRONIENIA STAROZAKONNYCH

WARSZAWA

WKŁADKA DO KARTY EWIDENCYJNEJ ZABYTKÓW ARCHITEKTURY I BUDOWNICTWA ZAŁĄCZNIK NR 1

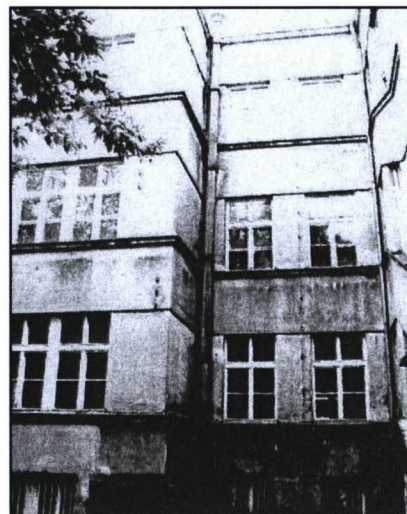
II Wschodnia część południowej elewacji frontowego skrzydła

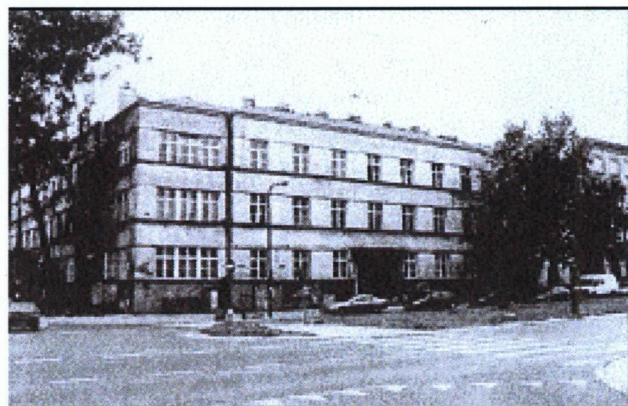
1 – widok ogólny dawnego szpitala (2008 r.), 2 – brama wjazdowa i wejście od Karolkowej; 3 – południowy fragment bramy wjazdowej; 4 – tablica informacyjna o pracach rozbiórkowych; 5 – tablica pamiątkowa wyjęta z fasady gmachu szpitala ; 6 – fragment zachowanych piwnic skrzydła wschodniego

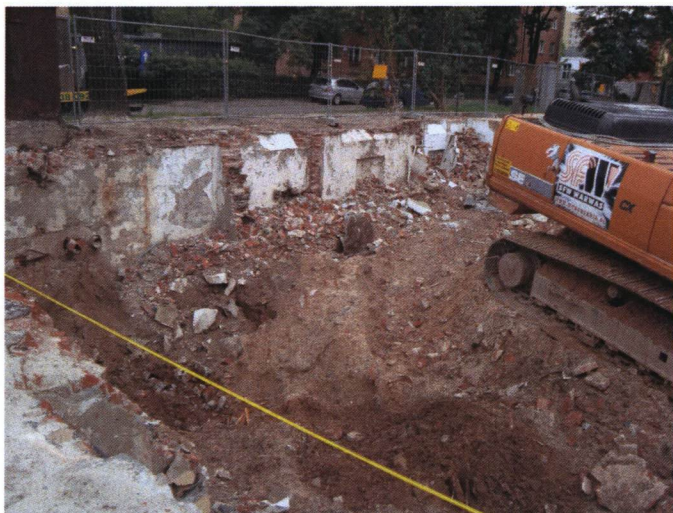
7 – dawne piwnice skrzydła wschodniego, od Karolkowej; 8 – wykładziny ścian piwnic od Karolkowej; 9 – widok na narożnik ulic Leszna i Karolkowej, piwnice; 10 – piwnice dawnego skrzydła wschodniego od południa; 11 – mur zewnętrzny piwnic szpitala przylegający do ul. Leszno; 12 – piwnice korpusu głównego, od Leszna

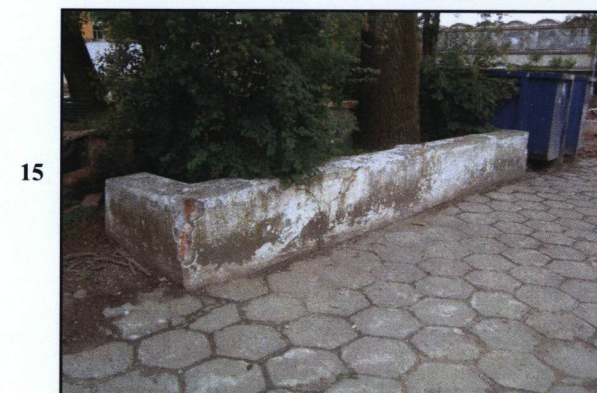
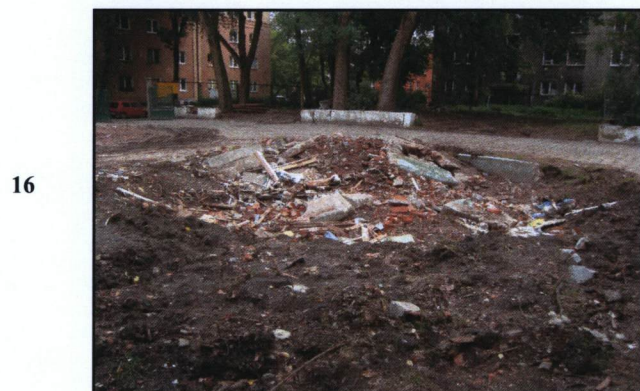
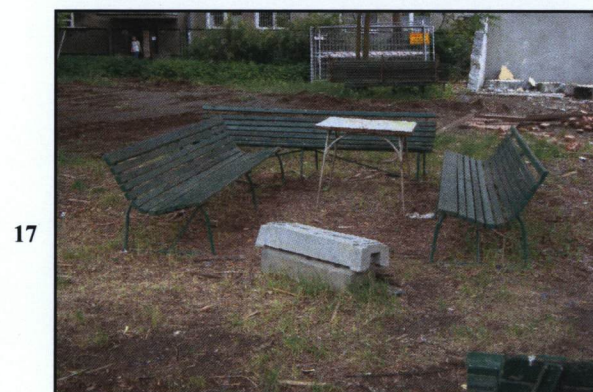
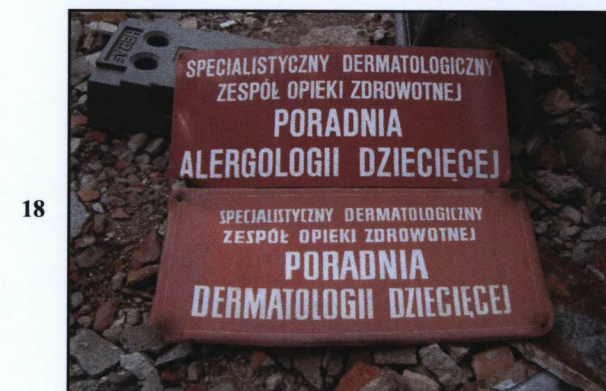
13 – dawne piwnice skrzydła środkowego; 14 – miejsce po dawnej środkowej części szpitala; 15 – chodnik dawnego dziedzińca, betonowe ławy przy starodrzewiu; 16 – relikty dawnej fontanny w ogrodzie; 17 – fragment ogrodu, ławki dla pacjentów; 18 – tablice informacyjne przychodni w szpitalu

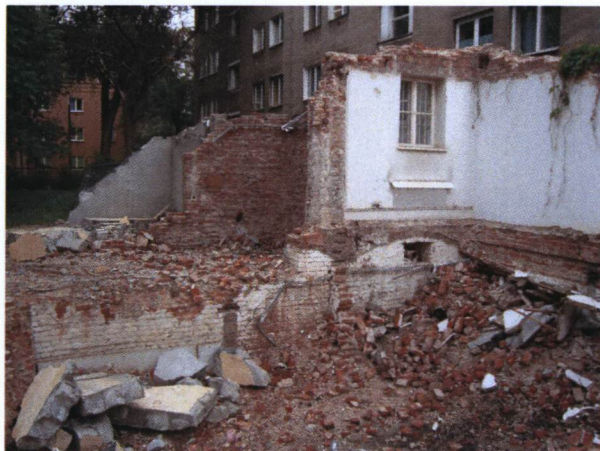
19 – ruiny pomieszczeń gospodarczych od strony ogrodu szpitala; 20 – łuk odcinkowy piwnic pomieszczeń gospodarczych; 21 – reliktów budynków gospodarczych od strony południowej; 22 i 23 : zachowany fragment muru z oknem dawnych budynków gospodarczych
