1. Obiekt 91/1 KUCHNIA I PRALNIA W ZESPOLE SZPITALA DZIECIĄTKA JEZUS	2. Czas powstania 1898-1901r.	3. Miejscowość W A R S Z A W A
--	----------------------------------	-----------------------------------

4. Adres ul. Lindleya 4 nr hipoteczny KW lub. ewid. gruntów dz. nr ew. 9, obr. 2-01-02
5. Przynależność administracyjna województwo mazowieckie gmina Warszawa
6. Poprzednie nazwy miejscowości
7. Przynależność administracyjna przed 1 VI 1975 województwo st. warszawskie powiat Warszawa
8. Właściciel i jego adres Akademia Medyczna w Warszawie ul. Żwirki i Wigury 61 Warszawa
9. Użytkownik i jego adres Szpital Kliniczny Dzieciątka Jezus ul. Lindleya 4 Warszawa
10. Rejestr zabytków Nr A-949 data 13.07.2005

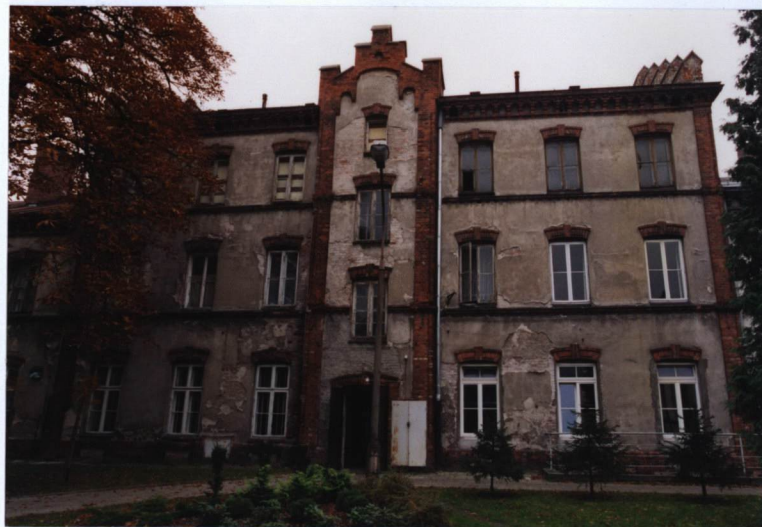
Elewacja północna (frontowa) – trójkondygnacyjna, siedmioosiowa. Centralnie nieznacznie wychodzący przed lico ściany ryzalit klatki schodowej, ujęty płaskimi lizenami z nietynkowanej cegły, zwieńczony uskokowym szczytem z trzema sterczynami o formie dwuspadowych daszków. Centralna sterczyna schodkowa. Podstawa szczytu nadwieszona na trzech różnej wielkości arkadach, arkada środkowa większa. W ryzalicie centralnie okna i drzwi klatki schodowej. Okna zwieńczone nadprożem wykonanym z nietynkowanej cegły o formie łuku odcinkowego z centralnym zwornikiem. Okna pięter postawione na wąskim gzymsie kordonowym, całość budynku wieńczy wydatny gzyms koronujący o formie kroksztynowej.

4. Elewacja północna (frontowa) korpusu głównego.

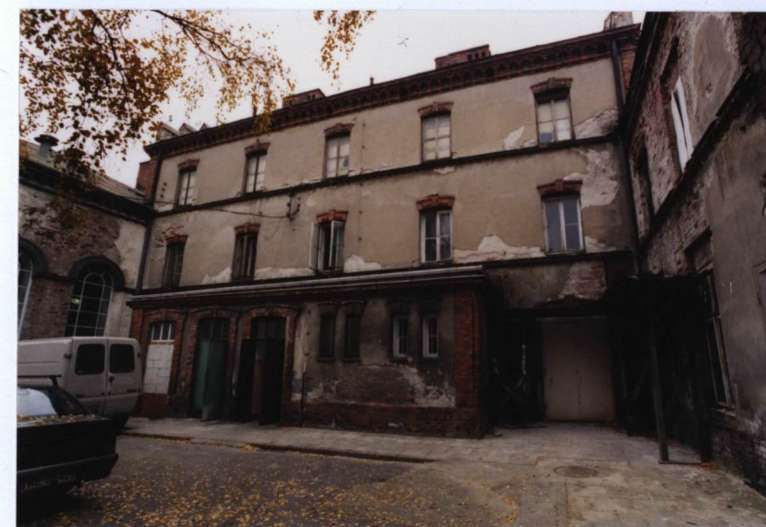
Elewacja południowa (tylna) – pięcioosiowa. W partii parteru dobudówka mieszcząca sanitariaty z trzema otworami drzwiowymi i czterema wąskimi, małymi okienkami. Po bokach dobudówki po szerokim otworze, od wschodu drzwiowym, od zachodu okiennym. Artykulacja oraz wystrój wyższych pięter identyczny jak w elewacji frontowej.

5. Elewacja południowa (tylna) korpusu głównego.

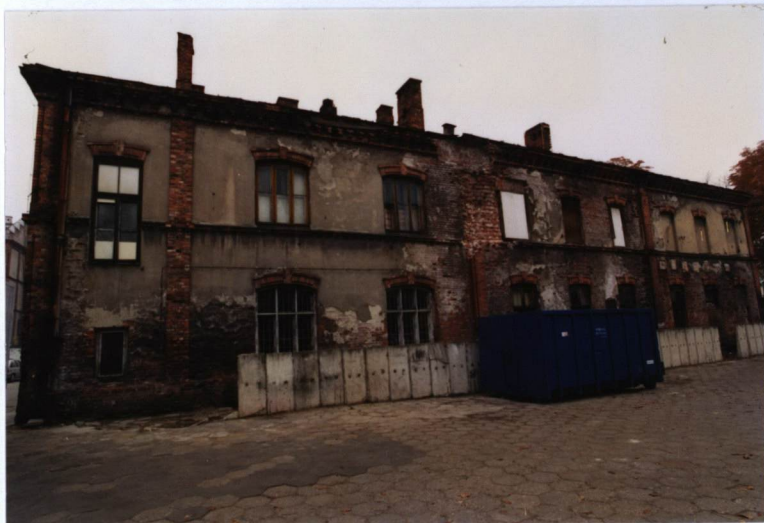
Elewacja wschodnia (boczna) – dwukondygnacyjna, dziewięcioosiowa. Ściana podzielona na części płaskimi pilastrami z nietynkowanej cegły. Część południowa elewacji nieznacznie cofnięta. W części południowej okna klatki schodowej na innej wysokości i o innej wielkości jak pozostałe. W części północnej trzy okna piętra zamurowane w formie blend. Elementy wystroju elewacji identyczne jak w pozostałych elewacjach.

6. Elewacja wschodnia skrzydła pralni.

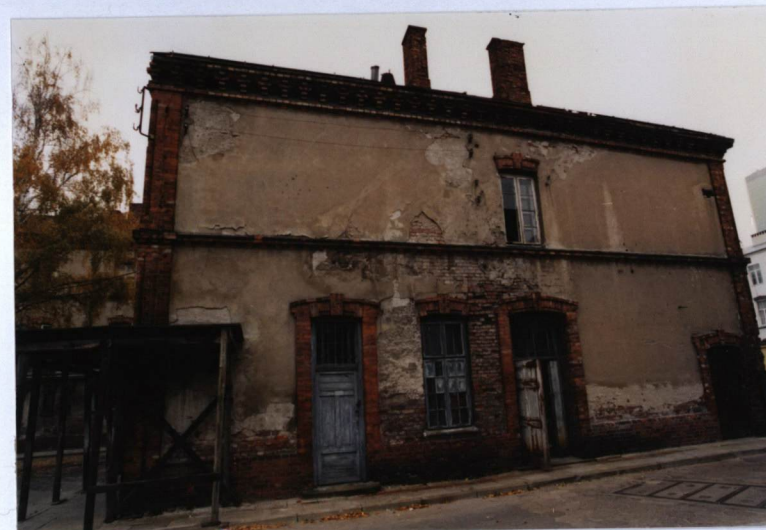
Elewacja południowa (tylna) – dwukondygnacyjna, czteroosiowa. W partii parteru trzy otwory drzwiowe oraz jedno okno. Otwory drzwiowe ujęte obramieniami z nietynkowanej cegły, zwieńczone nadprożem o łuku odcinkowym z centralnym zwornikiem, podobnie jak w otworach okiennych. Na piętrze jedno okno. Pozostałe elementy wystroju elewacji identyczne jak w elewacji frontowej.

7. Elewacja południowa skrzydła pralni.

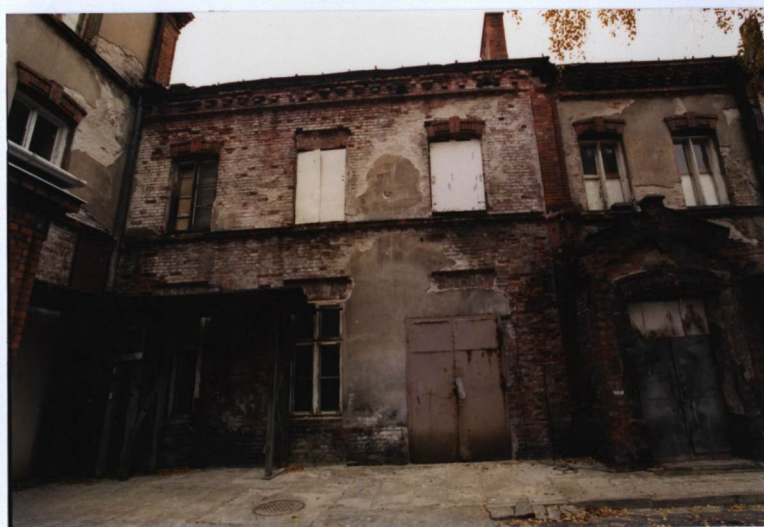
Elewacja zachodnia (boczna) – dwukondygnacyjna, ośmioosiowa, część południowa nieznacznie cofnięta, segmenty ściany podzielone na części płaskimi pilastrami z nietynkowanej cegły. W części środkowej niewielka dobudówka wejściowa z nietynkowanej cegły, zwieńczona trójkątnym szczytem. W parterze dodatkowo dwa otwory drzwiowe, jeden ujęty obramieniem z nietynkowanej cegły, zwieńczony nadprożem o łuku odcinkowym z centralnym zwornikiem. Drugi otwór wtórny w miejscu dawnego okna. Elementy wystroju elewacji identyczne jak w pozostałych elewacjach.

8. Elewacja zachodnia skrzydła pralni.

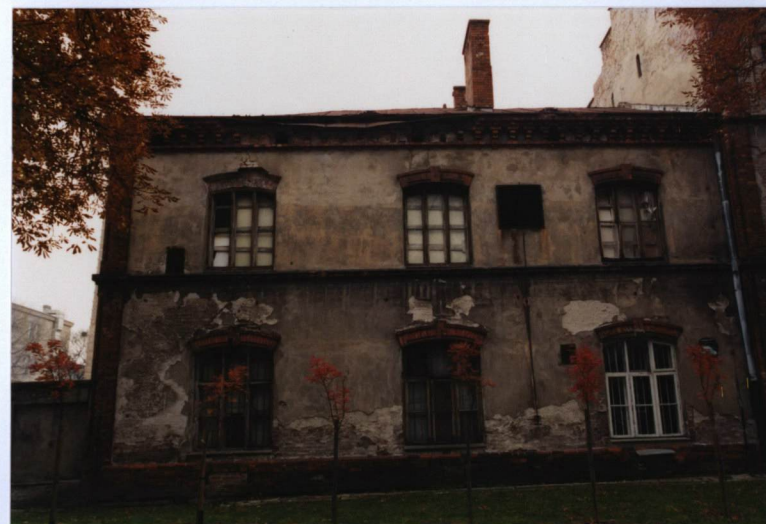
Elewacja północna (frontowa) – dwukondygnacyjna, trójosiowa. Z cokołem i ujęta płaskimi lizenami z nietynkowanej cegły. Okna zwieńczone nadprożem wykonanym z nietynkowanej cegły o formie łuku odcinkowego z centralnym zwornikiem. Okna piętra postawione na wąskim gzymsie kordonowym, całość budynku wieńczy wydatny gzyms koronujący o formie kroksztynowej.

9. Elewacja północna skrzydła pralni.

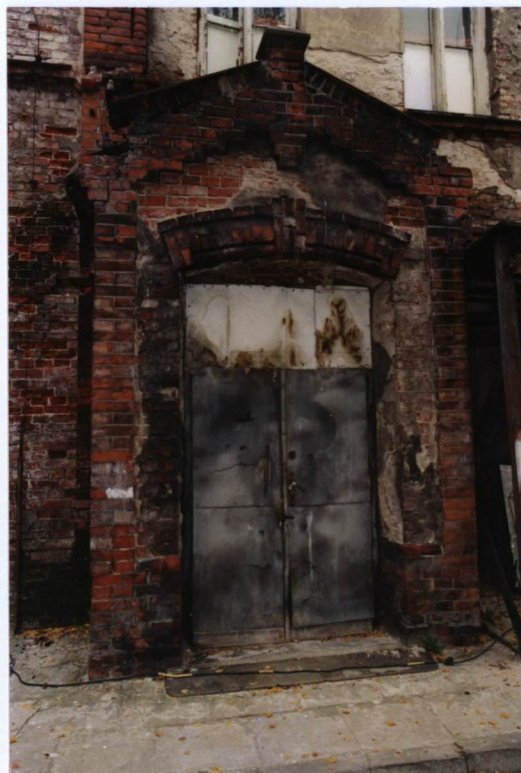
10. Dobudówka wejściowa w elewacji zach. skrzydła pralni.

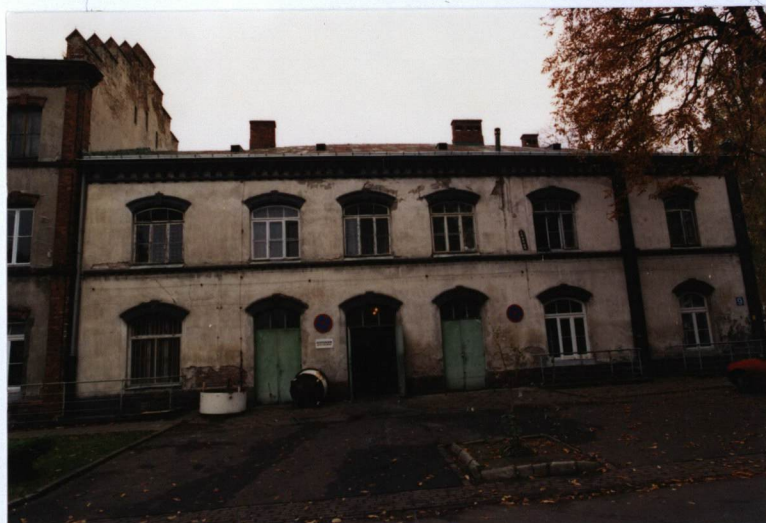
Elewacja północna (frontowa) – dwukondygnacyjna, sześćoosiowa. Z cokołem, narożnik i skrajna oś ujęta płaskimi lizenami z nietynkowanej cegły. Okna zwieńczone nadprożem wykonanym z nietynkowanej cegły o formie łuku odcinkowego z centralnym zwornikiem. W partii parteru trzy otwory drzwiowe, okna piętra postawione na wąskim gzymsie kordonowym, całość budynku wieńczy wydatny gzyms koronujący o formie kroksztynowej.

13. Elewacja północna skrzydła kuchni.

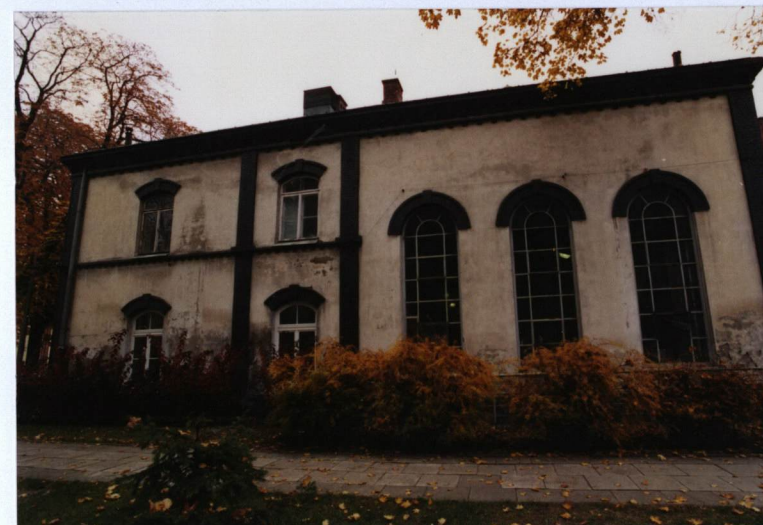
Elewacja zachodnia (boczna) – sześćoosiowa, część południowa nieznacznie cofnięta, narożniki ściany ujęte płaskimi lizenami z nietynkowanej cegły. Część północna z trzema dużymi oknami kuchni, zwieńczonymi łukiem półkolistymi, połączonymi gzymsem nadprożami wykonanymi z nietynkowanej cegły o formie łuku odcinkowego z centralnym zwornikiem. Część południowa dwukondygnacyjna, z trzema oknami w parterze zwieńczonymi nadprożem wykonanym z nietynkowanej cegły o formie łuku odcinkowego z centralnym zwornikiem. Okna piętra prostokątne. Całość wieńczy gzyms koronujący o formie jak w elewacji południowej.

14. Część północna elewacji zachodniej skrzydła kuchni.

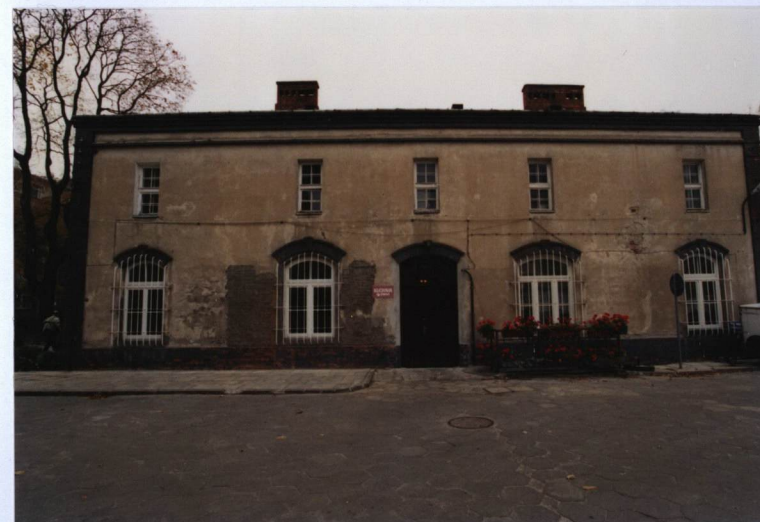
Elewacja południowa (tylna) – dwukondygnacyjna, pięcioosiowa. W partii parteru centralny otwór drzwiowy oraz cztery okna. Na piętrze małe, prostokątne, wąskie okna. Cokół, narożne lizany oraz gzyms koronujący jak w z nietynkowanej cegły jak w pozostałych elewacjach.

16. Elewacja południowa skrzydła kuchni.

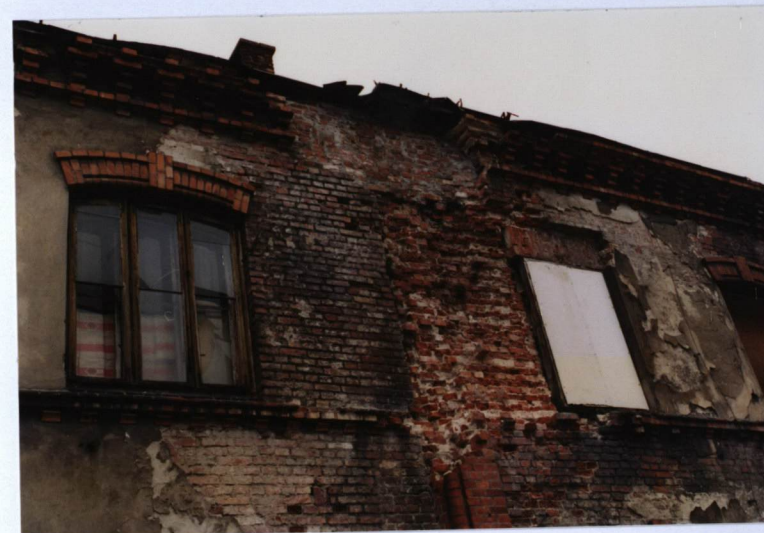
18. Prace budowlane i konserwatorskie, ich przebieg i dokumentacja (po 1945 r.) <p>Okres wojny budynek przetrwał z niewielkimi zniszczeniami. Pełnił dalej pierwotne funkcje, dodatkowo budynek główny przystosowano do funkcji mieszkalnych (piętra) oraz administracyjnych (parter). Część południową skrzydła pralni zajęły magazyny i warsztaty.</p> <p>W latach 1973-74 przeprowadzono remont budynku polegający na remoncie i częściowej przebudowie wewnątrz, remoncie dachu wraz z pokryciem oraz wymianie stalowych okien w pomieszczeniu kuchni.</p> <p>W latach 1986-87 przeprowadzono ponowny remont pokrycia dachowego.</p> <p>W początku lat 90-tych wykonano dokumentację projektową generalnego remontu budynku wraz z modernizacją kuchni głównej. Zamierzone prace remontowe wykonano najprawdopodobniej tylko częściowo, podczas tego remontu zainstalowano np. dźwigi windowe w skrzydłach kuchni i pralni.</p> <p>Ze względu na pogarszający się stan techniczny dachu w końcu lat 90-tych zlikwidowano w skrzydle wschodnim pralnię. Część pustych pomieszczeń zaadaptowano do celów warsztatowych i magazynowych. Zakres ewentualnych prac nie jest znany.</p> <p>W latach 2003-04 przeprowadzono remont i adaptację części południowej skrzydła kuchni z przeznaczeniem na bar i stołówkę. Wykonano remont wewnątrz oraz wymieniono większość stolarki okiennej i drzwiowej.</p>		19. Stan zachowania (fundamenty, ściany zewnętrzne, ściany wewnętrzne, sklepienia, stropy, konstrukcje dachowe, pokrycie dachu, wyposażenie i instalacje) <p>Ogólny stan zachowania budynku głównego oraz skrzydła kuchni dobry, skrzydła pralni zły, zwłaszcza pokrycia i konstrukcji dachu:</p> <ol style="list-style-type: none"> 1. <u>Fundamenty i ściany zewnętrzne</u> – generalnie dobry. Występują miejscowe ubytki tynków, zwłaszcza skrzydła pralni. Znaczniejsze zniszczenia konstrukcji i materiału ścian występują w elewacji zachodniej skrzydła pralni. 2. <u>Ściany wewnętrzne</u> – generalnie dobry. Występują miejscowe zniszczenia tynków. 3. <u>Stropy</u> – dobry. 4. <u>Podłogi</u> – dobry. Zniszczenia podłóg tylko w części skrzydła pralni. 5. <u>Schody</u> – stan dobry. 6. <u>Okna i drzwi</u> – stan zadowalający, w skrzydle pralni generalnie zły. Brak części okien i drzwi. 7. <u>Konstrukcja dachu</u> – zachowana w stanie dobrym. Miejscowe zawilgocenia i zagrzybienia w miejscach nieuszczelności pokrycia dachowego (dawnych i obecnych). 8. <u>Pokrycie dachu</u> – w stanie złym, zwłaszcza nad skrzydłem pralni. Silnie zniszczone obróbki blaszane i rynny, częściowe braki rynien i rur spustowych. 9. <u>Instalacje</u> – stan zadowalający.

21. Zniszczenia ściany w elewacji wschodniej skrzydła pralni.

20. Najpilniejsze postulaty konserwatorskie <p>Należy przeprowadzić remont generalny budynku wraz z adaptacją skrzydła dawnej pralni dla nowych potrzeb.</p> <p>W chwili obecnej budynek należy zabezpieczyć przed dalszym niszczeniem elementy konstrukcyjne skrzydła pralni (remont pokrycia dachu, uzupełnienie rynien i rur spustowych itp.).</p>
