1. Obiekt

KAMIENICA ROSENA

3. Miejscowość

WARSZAWA

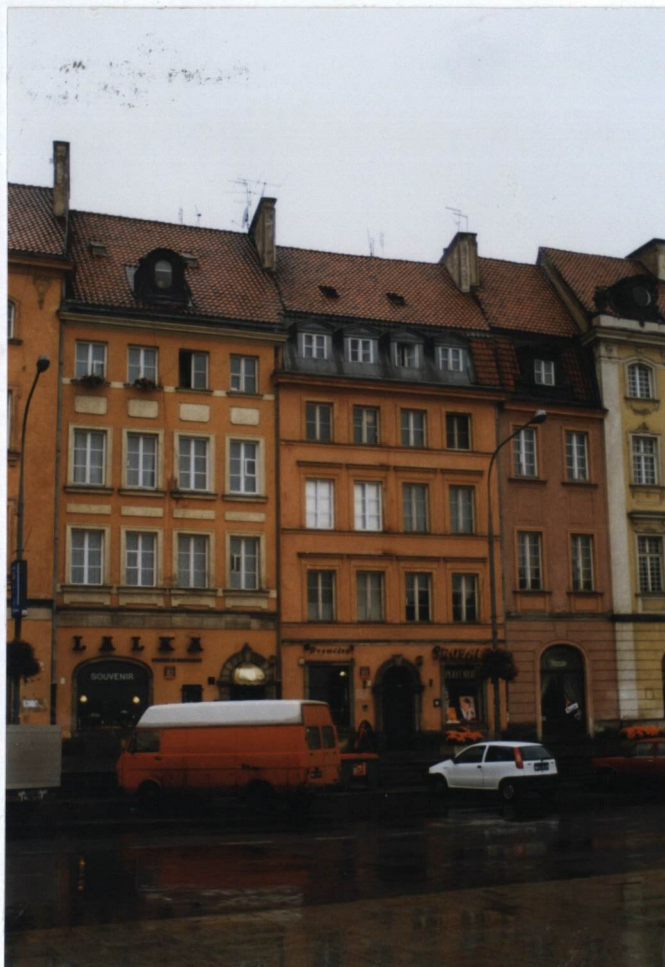
11. Zdjęcia, rzut, sytuacja, orientacja,

Fasada - w parterze dwuosiowa, wyżej czteroosiowa. Podkreślona wysokim cokołem, gzymsem kordonowym i wieńczącym. Witryna sklepu o łuku koszowym w obramieniu z tynku, wejście półkoliście zamknięte w boniowanym obramieniu zwieńczonym kluczem. Okna I i II p. w opaskach z tynku, na I piętrze podkreślone prostokątną płyciną z pseudokostką oraz pseudogzymsem. Pomiędzy II i III p. prostokątne płyciny o ściętych narożnikach. Lukarna zwieńczona półkoliście, ogzymsowana, z owalnym oknem. Elewacja tylna - trzyosiowa, podkreślona cokołem, gzymsem kordonowym i wieńczącym. Okna I i II piętra w opaskach. W połaci dachu trzy wystawki o ogzymsowanych trójkątnych szczytach.

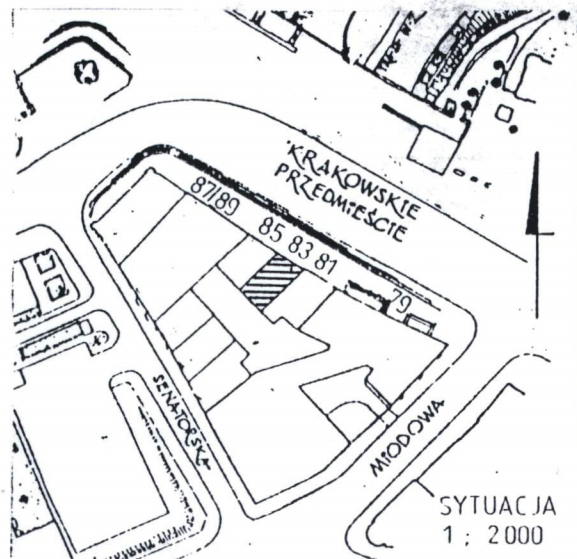
Na rzucie trapezu, dwutraktowa z sienią przechodnią po stronie północnej i klatką schodową uytuowana w części płn.zachodniej. Piwnice w układzie trzytraktowym o wtórnym podziale, podobnie rozplanowanie pięter.
