KARTA EWIDENCYJNA ZABYTEKÓW
ARCHITEKTURY I BUDOWNICTWA

**DOM MIESZKALNY POCZTOWEJ KASY
OSZCZĘDNOŚCI**

1923-24

ul. LUDNA 9/ róg OKRAG 7
Nr hip. [redacted] KW [redacted]

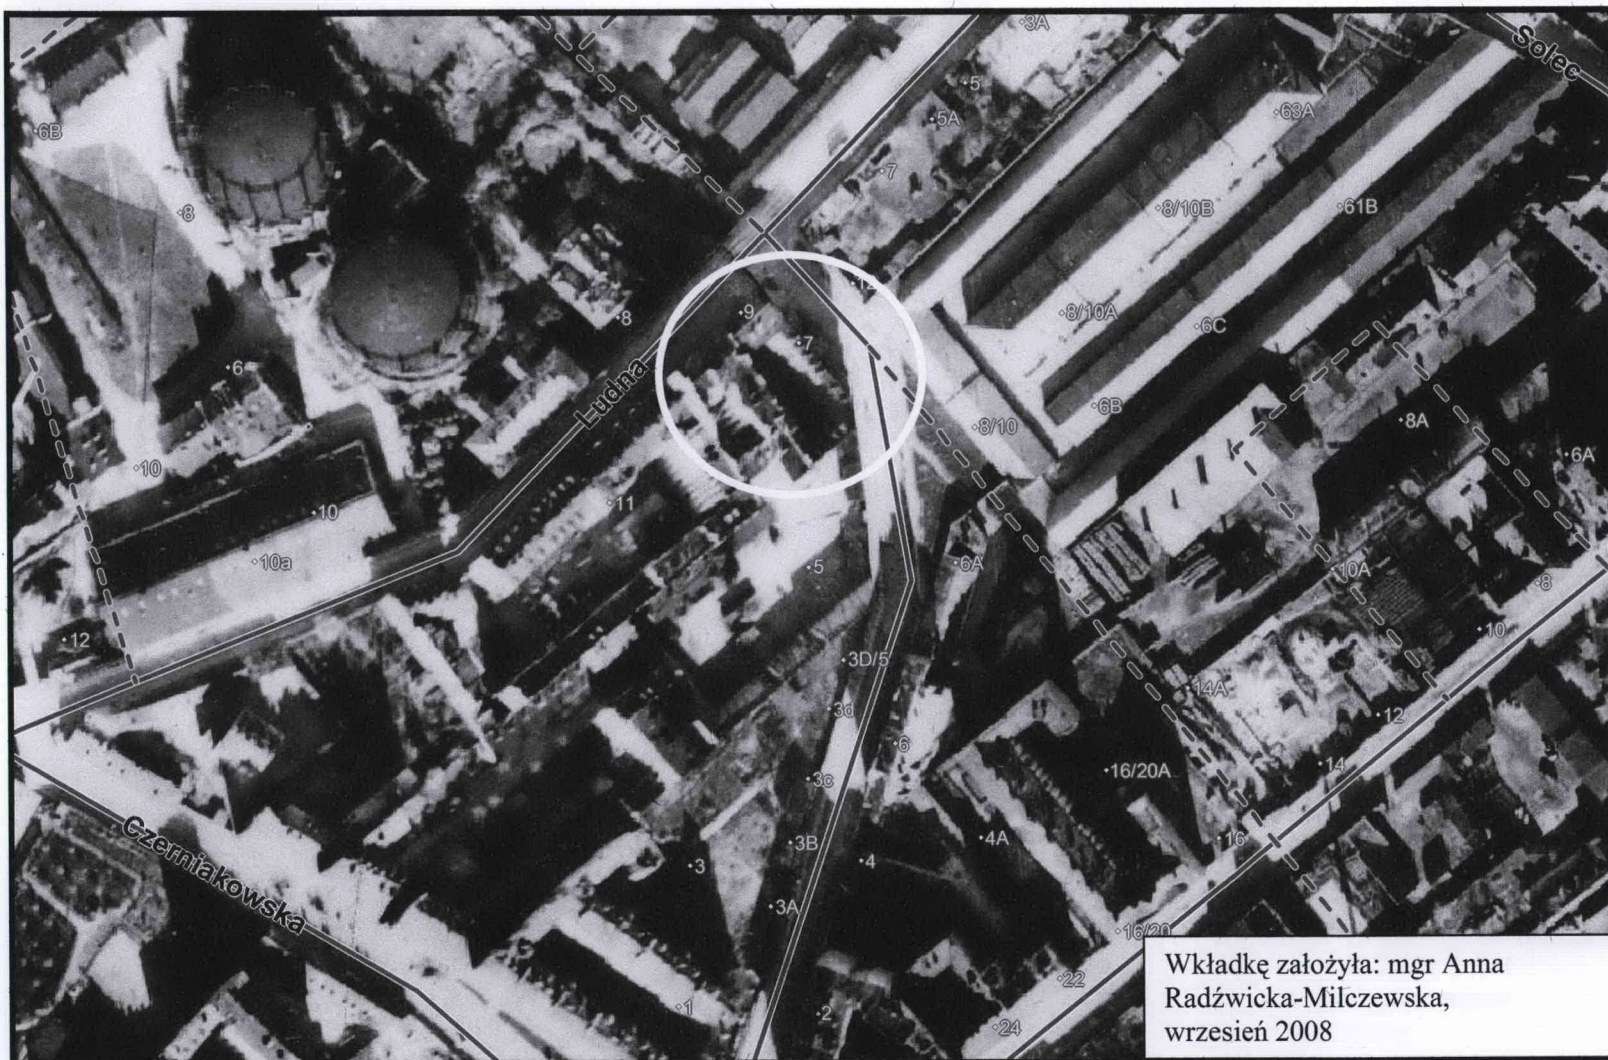
**Archiwalne materiały kartograficzne. Fragment
fotoplanu Warszawy z 1935 r.
Skala oryginału 1:2500
Oryginał: APW**

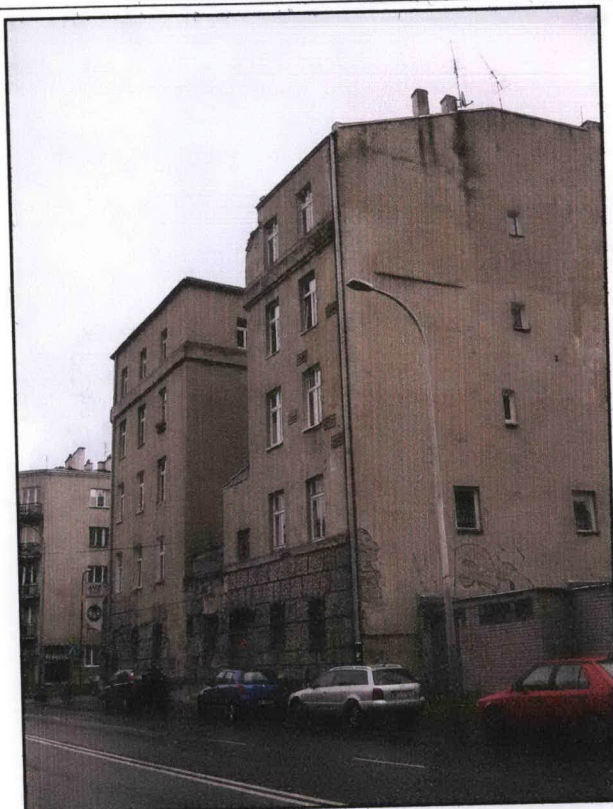
2

| <ol style="list-style-type: none"> 1. Widok narożny budynku 2. Elewacja od strony ul. Ludnej 3. Fragment elewacji od strony ul. Ludnej 4. Zniszczony fragment skrzydła od str. ulicy Ludnej 5. Fragment elewacji od strony ulicy Ludnej 6. Narożnik pd./wsch. 7. Fragment gzymsu na elewacji od strony ul. Ludnej 8. Narożnik pn./wsch. i elewacja od strony ulicy Okrag 9. Tablica na pn./wsch. narożniku budynku 10. Fragment elewacji wschodniej (od str. ulicy Okrag) 11. Portal w elewacji wschodniej 12. Fragment kraty otworu wejściowego 13. Dolne kondygnacje narożnika pd./wsch. 14. Narożnik pd./wsch. budynku 15. Drzwi w elewacji pn. (od strony ul. Ludnej) 16. Stalowa brama w elewacji wschodniej 17. Wtórna stalowa brama w elewacji wschodniej 18. Fragment dekoracji oryginalnej bramy 19. Fragment dekoracji oryginalnej bramy 20. Żeliwny odbój w narożniku otworu bramnego 21. Latarenka z numerem budynku | <ol style="list-style-type: none"> 22. Balkony w narożniku pd./wsch. 23. Balkony w narożniku pn./wsch. 24. Krata okna parteru 25. Boniowanie na pd./wsch. narożniku budynku 26. Zachowane fragmenty gzymsu 27. Ślady po skutych zwieńczeniach okien w elewacji wschodniej 28. Fragment narożnika pn./wsch. 29. Fragment elewacji południowej 30. Fragment elewacji południowej 31. Zachodnie ściany budynku 32. Okno w parterze elewacji południowej 33. Okno w parterze elewacji południowej 34. Fragment elewacji podwórzowej skrzydła wschodniego oraz oficyny pd. i zach. 35. Fragment elewacji podwórzowej skrzydła wschodniego, fragmenty skrzydła północnego i oficyna od zach. 36. Fragment elewacji podwórzowej skrzydła wschodniego 37. Fragment oficyny południowej 38. Elewacja budynku gospodarczego przy zach. granicy podwórza 39. Otwór wyjściowy w elewacji podwórzowej skrzydła wschodniego (drzwi współczesne) 40. Oficyna od pd./zach. | <ol style="list-style-type: none"> 41. Oficyna południowa 42. Zniszczony fragment skrzydła wschodniego 43. Zniszczony fragment skrzydła wschodniego 44. Ryzalit w elewacji południowej oficyny od pn./zach. 45. Uszkodzenia tynków na elewacji podwórzowej 46. Okno w oficynie 47. Drzwi wejściowe w oficynie od. pn/zach. (współczesne) 48. Drzwi wejściowe w elewacji podwórzowej skrzydła wschodniego 49. Fragment elewacji podwórzowej 50. Wnętrze sieni w skrzydle wschodnim 51. Wnętrze sieni w skrzydle wschodnim 52. Sklepienie sieni w skrzydle wschodnim 53. Schody sieni w skrzydle wschodnim 54. Terakotowa podłoga górnego podestu sieni 55. Sień w skrzydle północnym 56. Sień w skrzydle północnym 57. Ściany sieni w skrzydle północnym 58. Schody sieni w skrzydle północnym 59. Balustrada schodów 60. Klatka schodowa 61. Oryginalne drzwi do mieszkania |

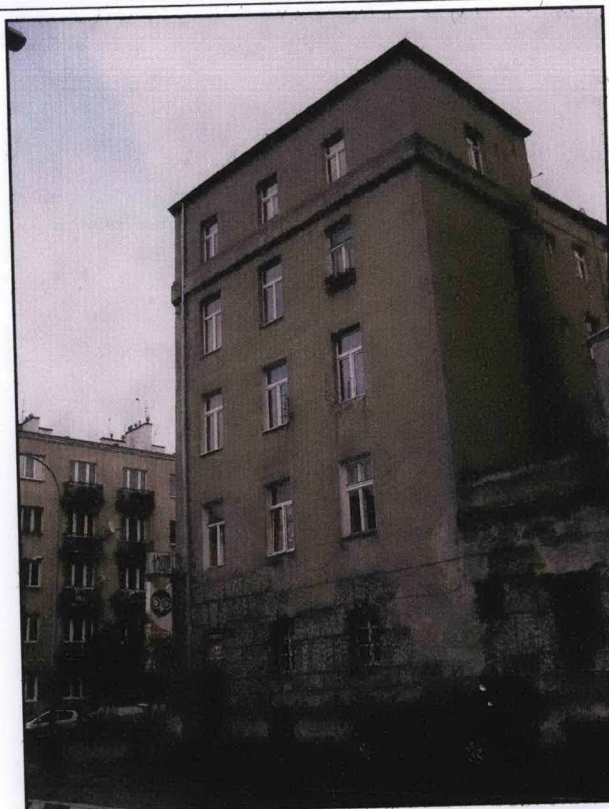
3

Elewacja wschodnia (od str. ulicy Ludnej): V-kondygnacyjna, w parterze 7-osiowa, ponad parterem 11-osiowa, w parterze pokryta boniowaniem rustykowanym (z rozległymi ubytkami), ponad IV kondygnacją zamknięta szerokim pasem gzymsu z pozostałościami fryzu z ząbkami. Nad co drugim oknem kondygnacji II-ej słabo czytelne ślady po usuniętej dekoracji zwieńczeń otworów. Na wysokości III i IV-ej kondygnacji nieregularnie rozmieszczone pojedyncze rustykowane bonie. Otwory okienne – jak w elewacji pn. W parterze przemiennie umieszczone małe okratowane okna (kraty jak w elew. pn) i szerokie otwory bramne. Na osi elewacji płytki ryżalit obejmujący kondygnacje I-IV, do którego dostawione zryzalitowane portalowe obramienie otworu wejściowego, sięgające do wysokości podstaw okien kondygnacji III-ej, zamknięte wydatnym gzymsem i ujęte po bokach ukośnymi, boniowanymi ściankami. Otwór wejściowy zamknięty półkoliście, umieszczony w prostokątnej pionowej płycinie ujętej szerokim gładkim obramieniem. Na prawym ościeżu otworu zachowane oprofilowanie pseudogłowicy pilastra i fragment profilu archiwolty. Brama wejściowa – stalowa, kuta, przeszklona, z półkolistym nadświetlem, dwuskrzydłowa z zamkniętą półkoliście małą furtką w prawym skrzydle. Skrzydła o konstrukcji ramowej, ujęte po bokach i od góry bordiurą z ażurową kutą dekoracją o powtarzalnych motywach złożonych z falistych elementów zbliżonych stylizowanych kartuszy (anal. jak dekoracje krat balkonów), ujmującą kratownicę z pionowych i poziomych kształtowników stalowych, na przecięciach z mosiężnymi łącznikami toczonymi w kształt wazek; pośrodku każdego skrzydła ozdobne litery „PKO” umieszczone w owalnym polu. W dolnych partiach skrzydeł bramy, za kratą, osadzone mosiężne (miedziane?) blachy z centralnie umieszczoną repusowaną dekoracją w formie stylizowanego kartusza (powiększenie detalu kraty). W nadświetlu bramy dekoracja z promieniście ułożonych stalowych prętów zakończonych ażurowymi grotami, u podstawy połączonych z półkołem wypełnionym dekoracją roślinno-geometryczną. Wejście do budynku poprzedzone schodami o siedmiu stopniach (powierzchnia z gruboziarnistego płukanego lastryko), ujętymi po bokach pełnymi ściankami. Otwory bramne w parterze umieszczone w osiach 1, 3, 5 i 7-ej, w dwóch osiach od pd. otwory prostokątne zamknięte odcinkiem łuku, pozostałe prostokątne; w otworach, zabezpieczonych w narożnikach żeliwnymi półkulistymi odbojami, metalowe skrzydła przesuwane na szynach (trzy oryginalne, skrajne od pd. wtórne); skrzydła oryginalne stalowe, pełne, w górnej partii z przeszklonym, zamkniętym odcinkowo przezroczem z prostą kratą, ozdobione dekoracją w formie prostokątnej ramy z wąskiej listwy z małymi ślimacznikami przy narożnikach; wizjery w skrzydłach ujęte kutą, ażurową symetryczną dekoracją z wolut i esownic.

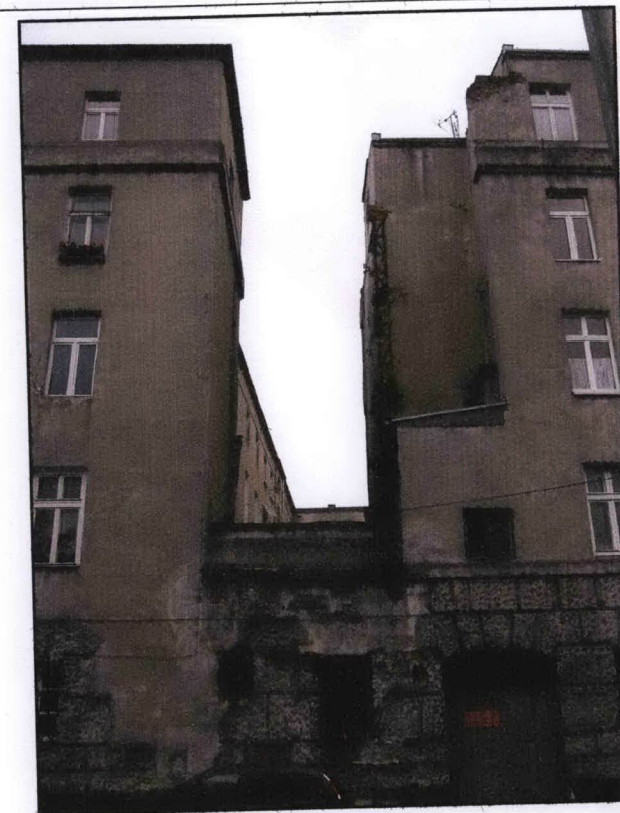
Skrzydło północne i pn. część oficyny zachodniej: skrzydło północne zachowana fragmentarycznie – od wsch. na długości jednej osi, od zachodu - dwóch osi, z nieodbudowaną częścią środkową, zburzoną w 1944 r. Elewacja pd. skrzydła północnego – 1-osiowa, z oknami dwuskrzydłowymi z prostokątnym nadświetlem umieszczonymi w kondygnacjach I-III. Elewacja pd. 2-osiowa, w osi od wschodu z prostokątnym o zaokrąglonych narożnikach ryzalitem klatki schodowej, sięgającym do połowy okna II-ej kondygnacji, zamkniętym tarasem z prostą balustradą prętową. W ryzalicie drzwi wejściowe do budynku – współczesne, drewniane, dwuskrzydłowe, ramowo-płycinowe, w górnych kwaterach skrzydeł przeszklone; ponad drzwiami wejściowymi okno pionowe, prostokątne, o drewnianej stolarce typu skrzynkowego, 4-dzielne, 16-kwaterowe, o drobnym podziale skrzydeł, ujęte prostokątnie wyłamanym gzymsem kordonowym zamykającym I-szą kondygnację. Wyjście na taras poprzez dwuskrzydłowe drzwi balkonowe, w górnych partiach skrzydeł podzielonych szczeblinkami na 4 pola. Pozostałe okna klatki schodowej jak w kondygnacji II-ej, w najwyższej części elewacji okno mniejsze, dwuskrzydłowe, 8-kwaterowe. W osi skrajnej od pd. zachodniej części oficyny w kondygnacjach II-IV balkony (jak w elew. zach. skrzydła wschodniego), z drzwiami balkonowymi 3-skrzydłowymi; pozostałe otwory okienne prostokątne, 2- i 3-skrzydłowe, o stolarce okiennej typu zespolonego lub wtórnej z PCV. Elewacja południowa skrzydła zachodniego – bez otworów.

<p>20. Najpilniejsze postulaty konserwatorskie</p> <p>Remont konserwatorski elewacji z odtworzeniem niezachowanych elementów wystroju.</p> <p>Renowacja (wymiana) zniszczonej stolarki okiennej.</p> <p>Docelowo: odbudowa zniszczonej części skrzydła północnego, przywrócenie pierwotnego kształtu dachu.</p>
