1. Obiekt
GMACH TOWARZYSTWA KREDYTOWEGO ZIEMSKIEGO /ob. Muzeum Etnograficzne/

2. Czas powstania
1854-1858

3. Miejscowość
WARSZAWA - SRODMIESCIE

4. Adres
Warszawa, ul. Kredytowa 1 /róg
ul. Mazowieckiej 13/
nr hipoteczny

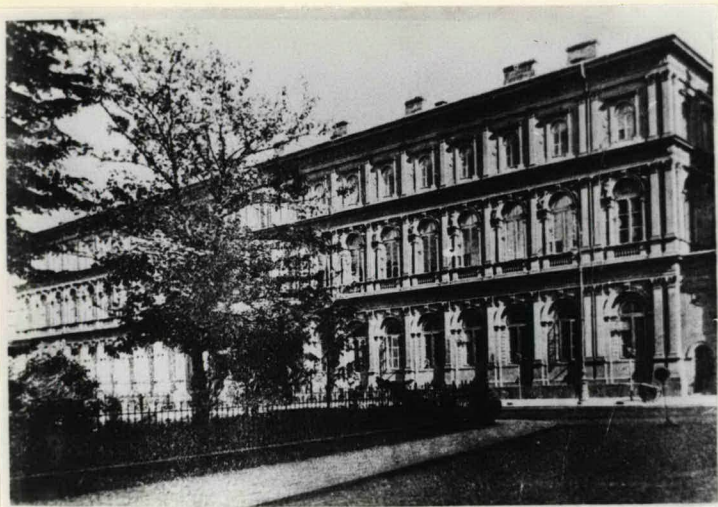
1. Miejscowość WARSZAWA ŚRÓDMIEŚCIE ul. Kredytowa 1	2. Obiekt (nazwa jak w karcie) TOWARZYSTWO KREDYTOWE ZIEMSKIE	3. Zawartość wkładki (nazwa obiektu lub materiału uzupełniającego) Fot. uzup.: 1,4 Fot. archiw.: ok. 1938/?/, ok. 1930/?/; 2-12 Elewacja frontowa
---	---	---

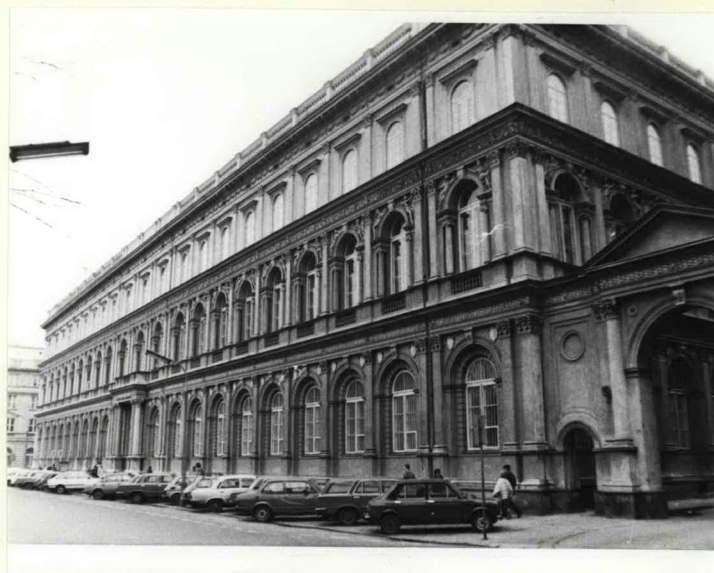
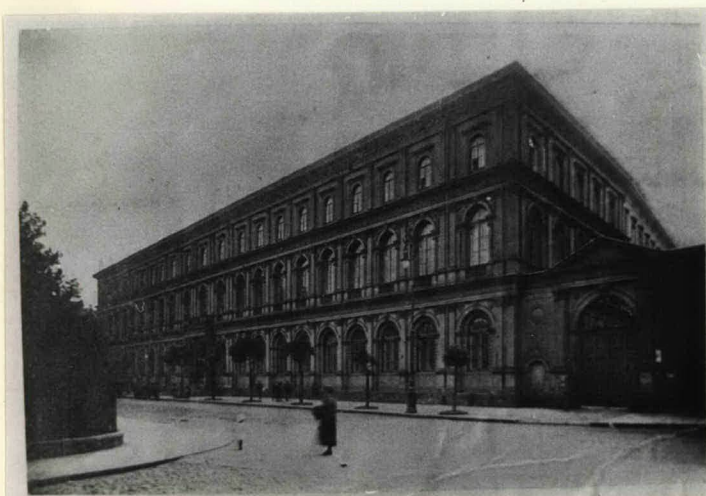
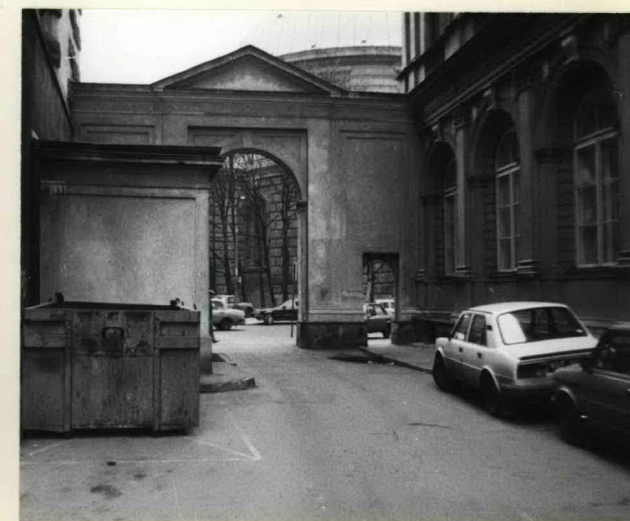
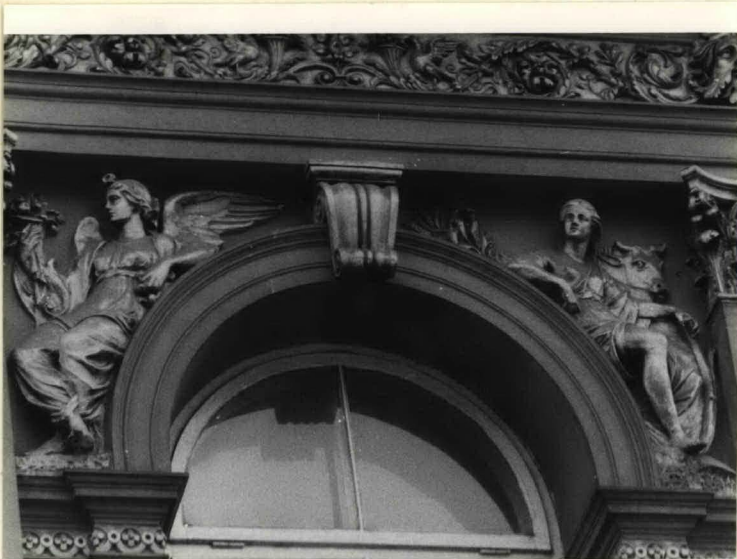
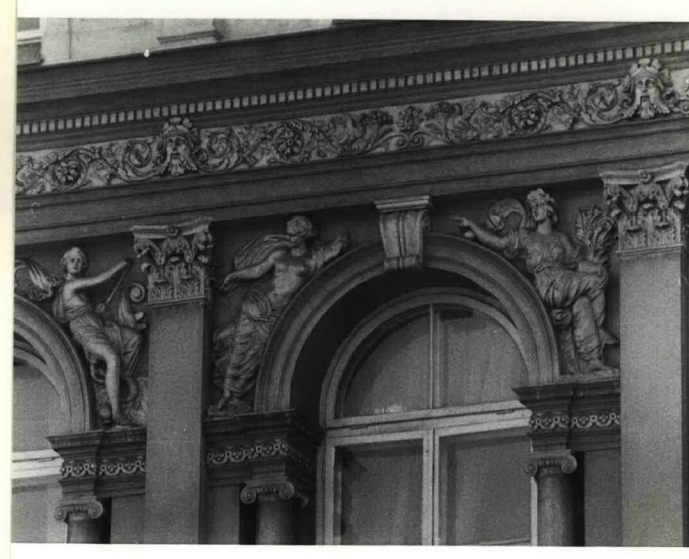
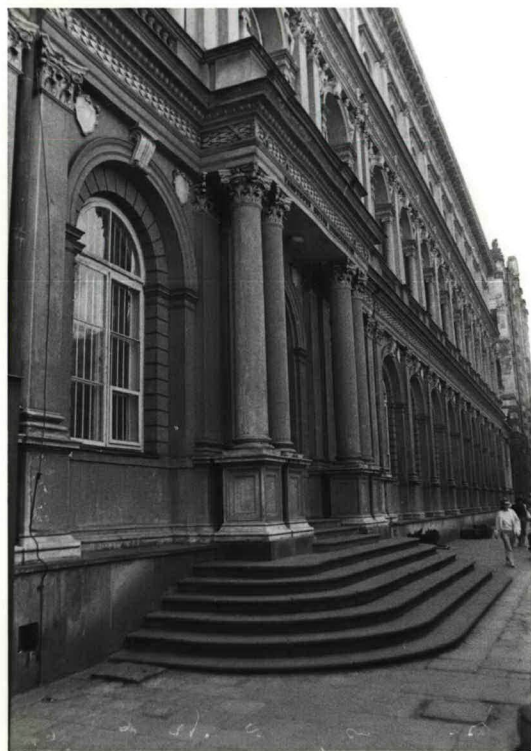
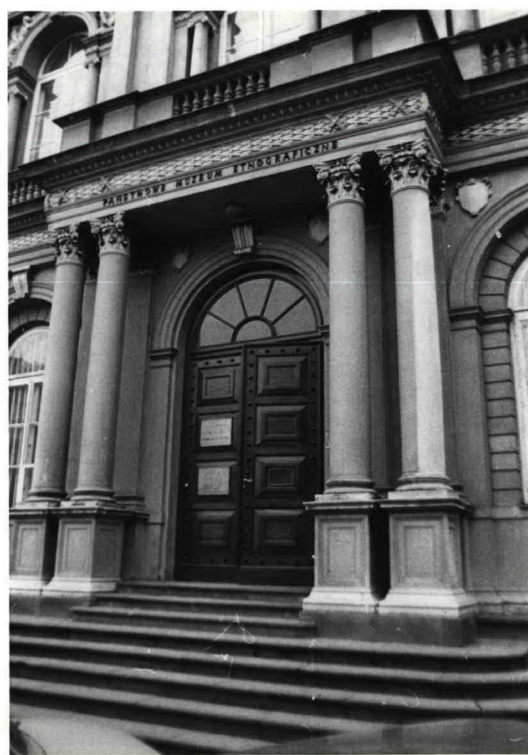
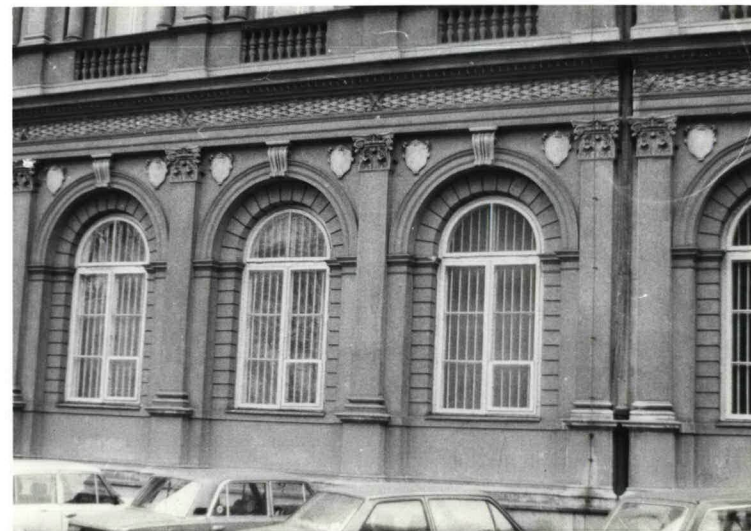
Elewacje - Elewacja frontowa /od ul.Kredytowej/: 21.osiowa, 3.kondygnacyjna /niskie poddasze otrzymało małe otwory okienne/, o dominujących podziałach horyzontalnych zaznaczonych: wydatnymi cokołem i dekorowanymi stiukami gzymsami międzykondygnacyjnymi i wieńczącymi na szczycie - attyką balustradową. Otwory okienne zwieńczone półkoliście na parterze ujęte pilastrami korynckimi o gładkich trzonach, okna parteru obramione boniowaniem nad zwieńczeniem profilowany łuk z kliniec, po bokach którego para kartuszy. Okna piętra ujęte po bokach przez pilastry kompozytowe o gładkich trzonach, archiwolta okna profilowana z kliniec wsparta na jońskich kolumnkach, w pachach łuku głębokie reliefy stiukowe wyobrażające dwie postacie kobiece upozowane w antycznej manierze /trzy wzory par zostały wielokrotnie powtórzone tak w elewacji frontowej jak i w bocznych/. Okna 3.kondygnacji w obramieniach, nad łukiem wieńczącym proste belkowanie, osie rozróżniają pilastry korynckie o gładkich trzonach. Nad 3.kondygnacją belkowanie zwieńczenia. We fryzie stiukowe girlandy przedzielone małymi otworami okiennymi poddasza w obramieniach z uszakami. Okap wsparty na konsolach, między którymi kasetony z rozetkami. W zwieńczeniu attyka balustradowa z tralkami. Na osi centralnej elewacji parterowy prosto zamknięty portyk kolumnowy z dwoma parami kolumn korynckich po bokach.

Na belkowaniu napis "PANSTWOWE MUZEUM ETNOGRAFICZNE", na wysokości piętra balkon z balustradą z tralkami pośrodku. Pod portykiem gł.otwór wejściowy zamknięty oszklonym półkolistym nadświetlem, ujętym profilowanym obramieniem i kartuszami z boku; portyk poprzedzają szerokie 8.stopniowe schody. Z prawej do elewacji przystaje brama w formie triumfalnego portyku z trójkątnym szczytem.

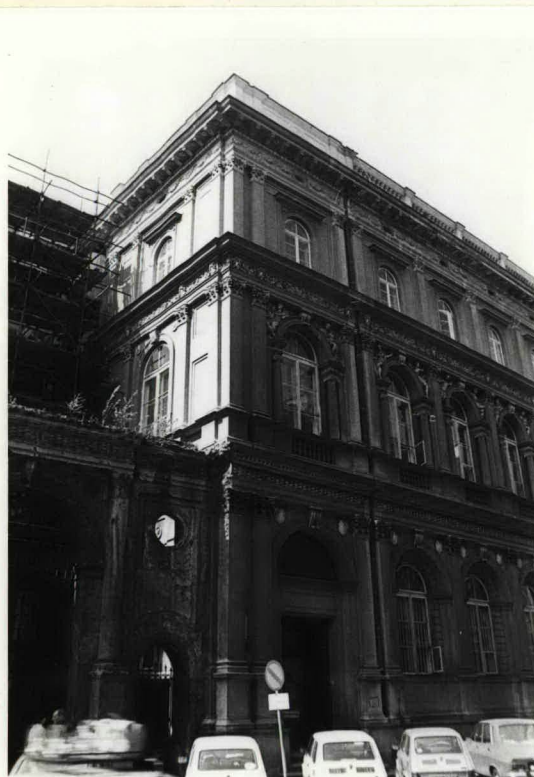
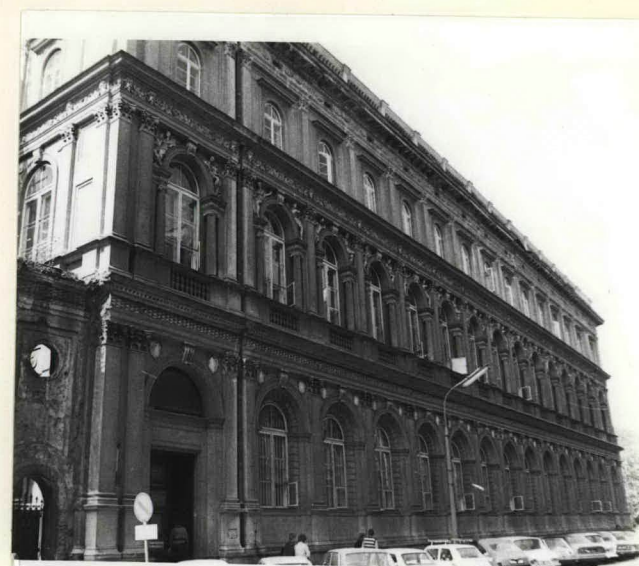
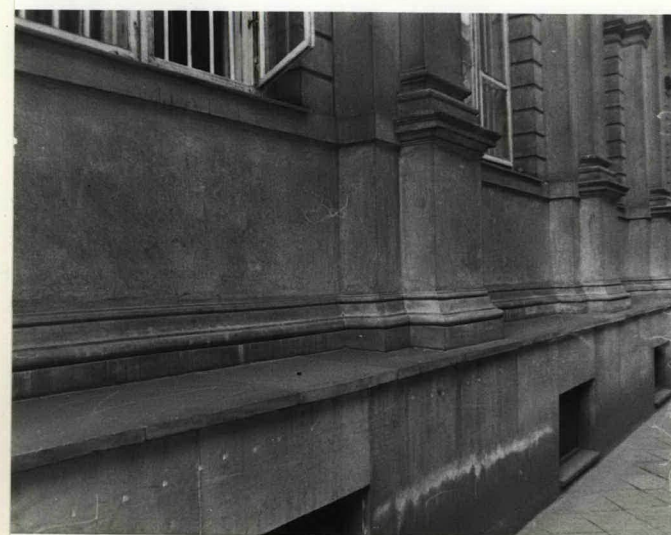
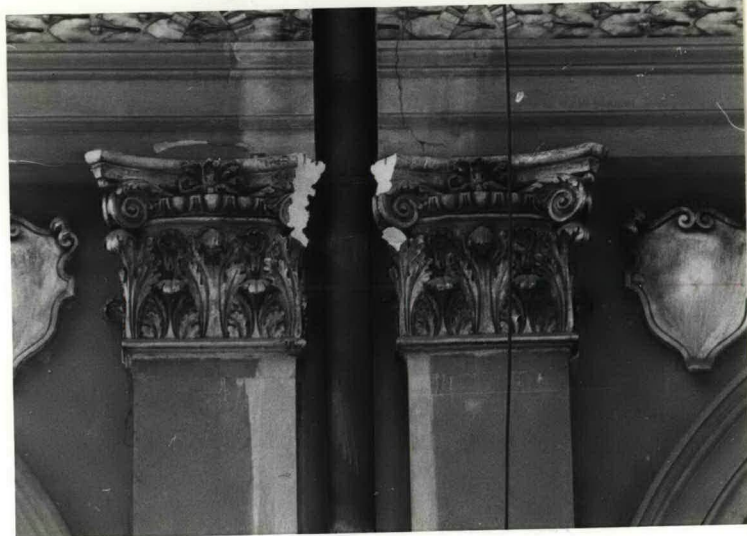
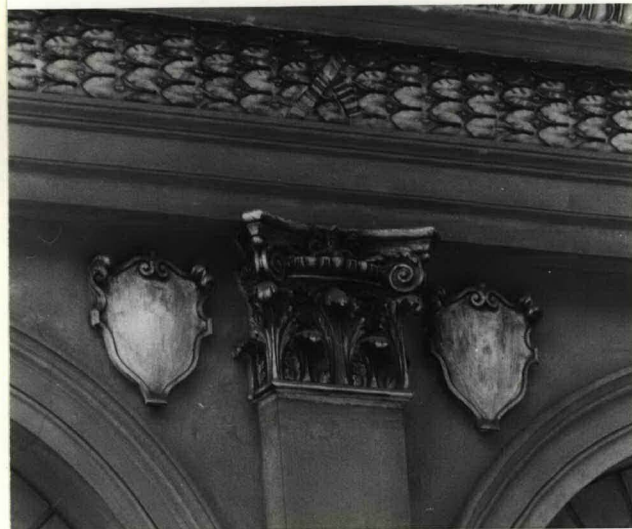
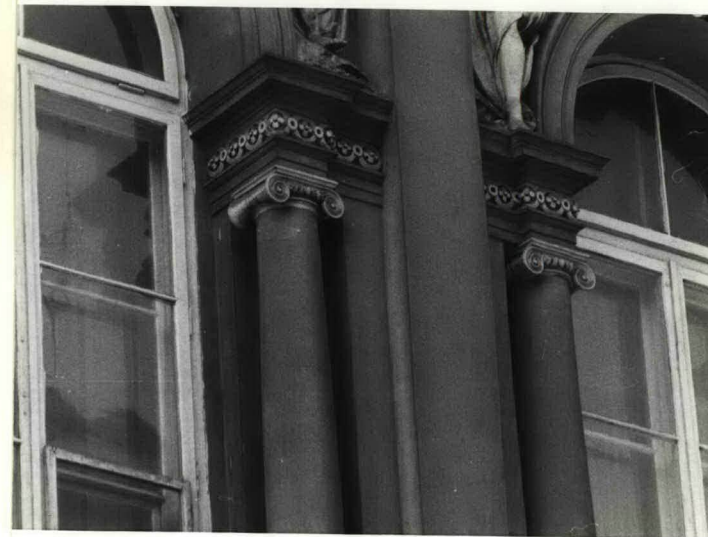
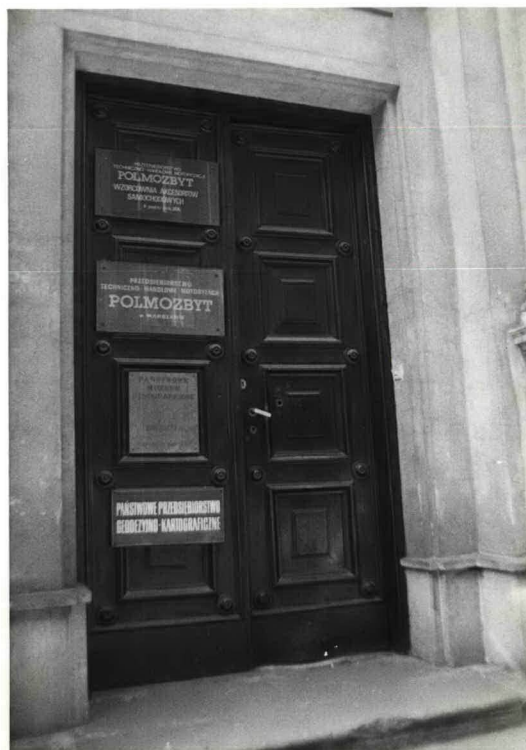
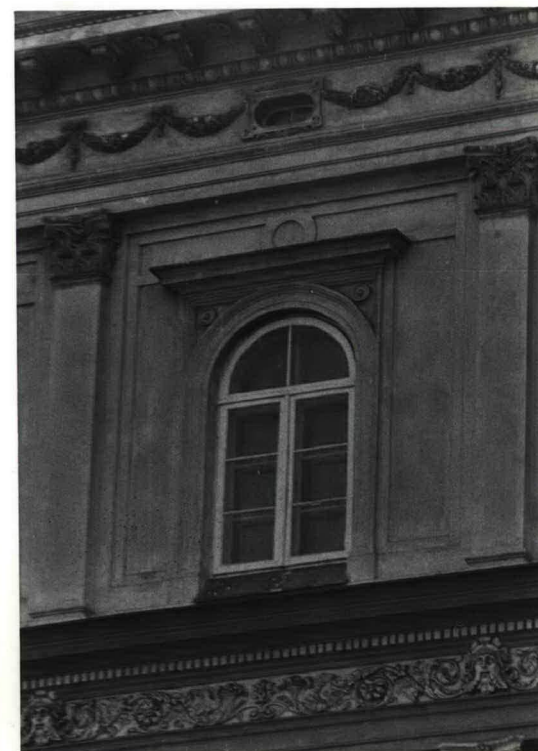
Fot.uzup.: 13-23 Elewacja od ul. Mazowieckiej

Ogólnie dobry /konstrukcja/, w b.złym stanie jest elewacja od ul. Mazowieckiej /spadające tynki, ubytki gzymsu i stiuków - por. elew./, wypaczenia stolarki okiennej. Brak tynków w elewacjach od podwórza.

Elewacja boczna - wschodnia /od ul.Mazowieckiej/: 15.osiowa, 3.kondygnacyjna /poddasze otrzymało małe otwory okienne w belkowaniu/, o podziałach i wystroju identycznym jak elewacja frontowa. Wyjątek stanowi otwór wejściowy zamknięty półkoliście na skrajnej osi z lewej strony. Do elewacji przylega z lewej /tj. od pd./ brama wjazdowa utrzymana w stylu łuku triumfalnego /uszkodzone w czasie ostatniej wojny/.

Konieczny remont elewacji od ul. Mazowieckiej, w wyniku ubytków tynków, dziurawych rynien zawilgocenia ściany, wymiana części stolarki okiennej. Należy otynkować elewacje w podwórzu.

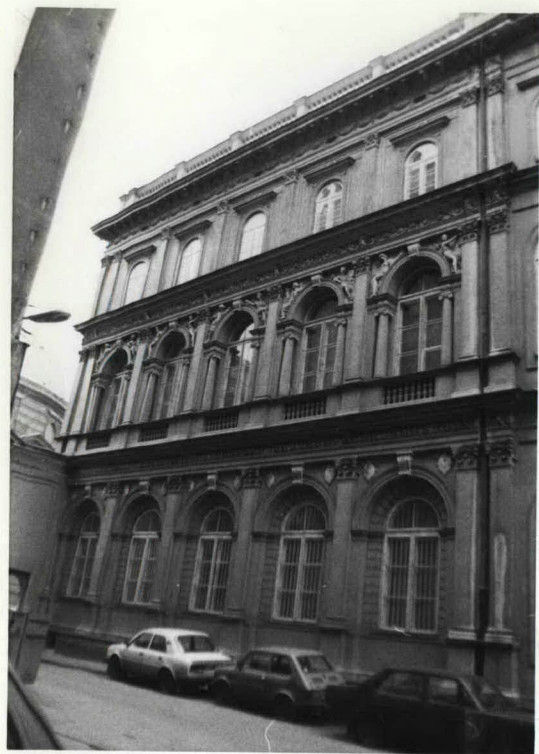
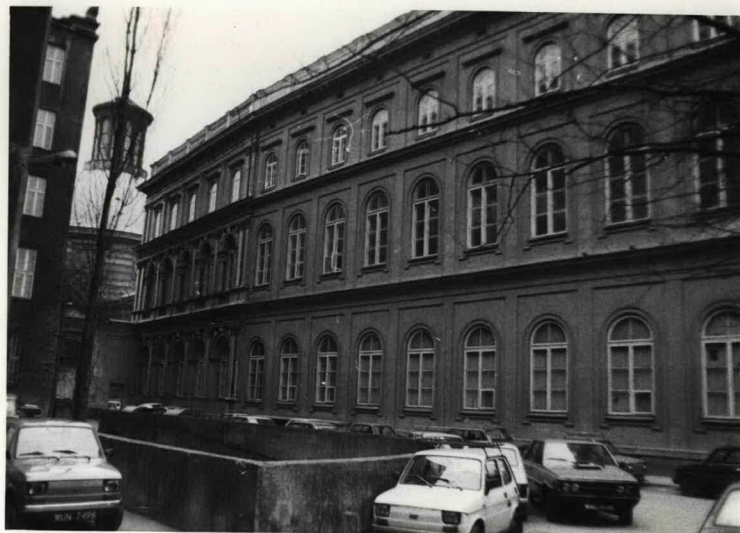
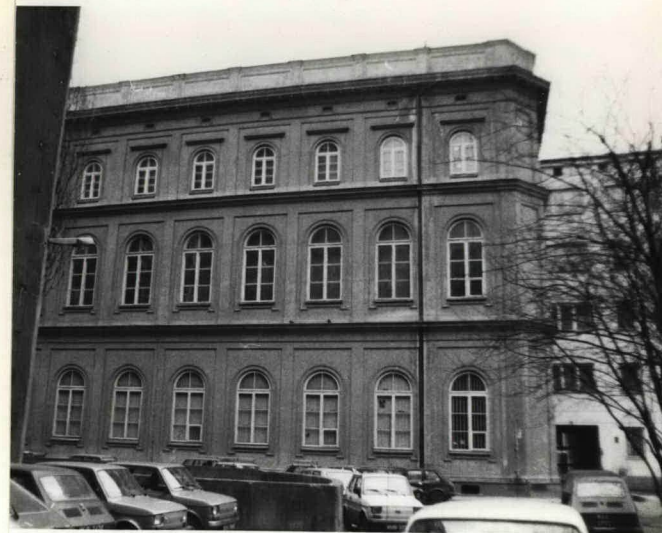
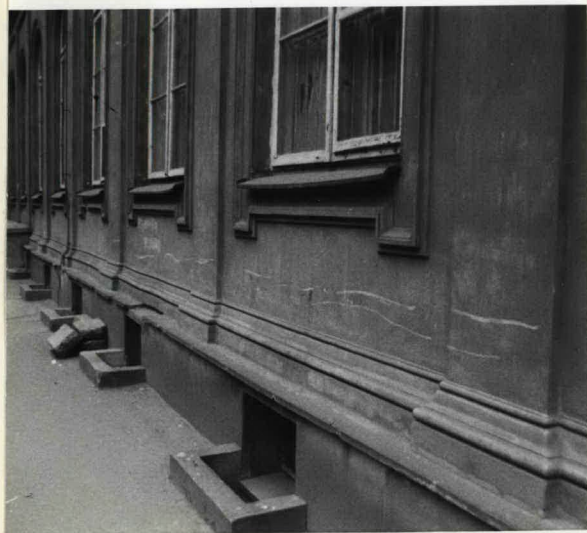
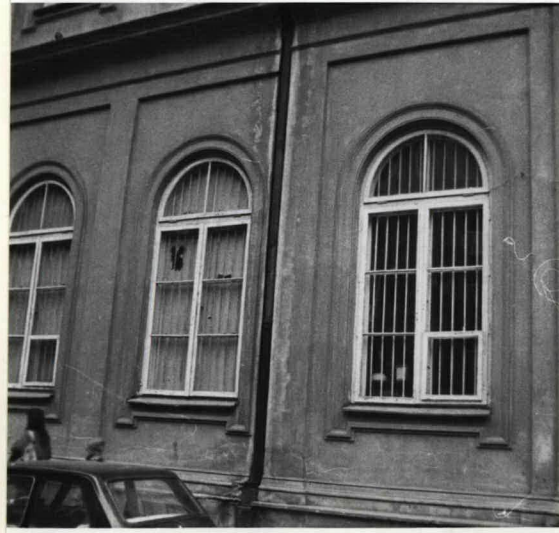
Fot. uzup.: 24-26 Zwieńczenie elewacji od ul. Mazowieckiej;
27-31 Elew. boczna / zach. /; 32, 33 Elew. boczna / pd. /

Elewacja boczna /zach./: złożona jakby z dwu części: 5.osiowej - o podziałach i wystroju jak elewacja frontowa i 10.osiowej, nieznacznie ukośnej do niej ustawionej. Jest ona zdobiona znacznie skromniej, z podziałami horyzontalnymi, otwory okienne zamknięte półkoliście, obramione, osie dzielą płaskie lizeny. Okna 3.kondygnacji mniejsze, na wysokości dachu attyka pełna. Z prawej narożnik elewacji ścięty.

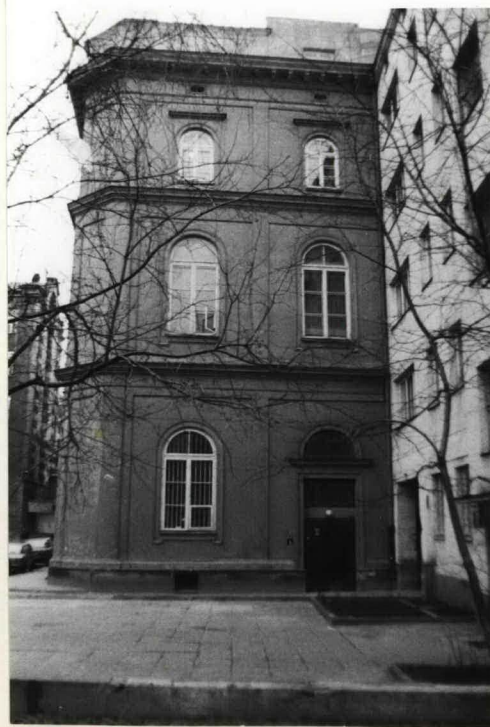
Elewacja boczna /pd./: 2.osiowa, o podziałach horyzontalnych jak wyżej, z wejściem na boczną klatkę schodową. Nad wejściem belkowanie "podtrzymujące" półkolisty otwór okienny. Dyspozycja i dekoracja elewacji jak w elewacji bocznej /zach./ w części 10.osiowej.

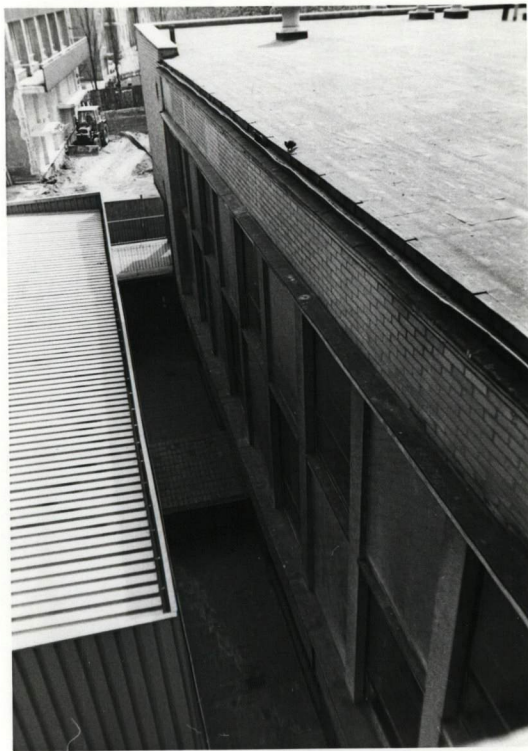
34.

Fot. uzup.: 34 Fragment Sali Kinowej / od podwórza /; 35 Elew. tylna
skrzydła od ul. Mazowieckiej; 36 Elew. tylna skrzydła zach.; 37-39Wnętrze hallu wejściowego; 40 Sala wystawowa na parterze; 41 Hall
na piętrze; 42 Hall na 2. piętrze

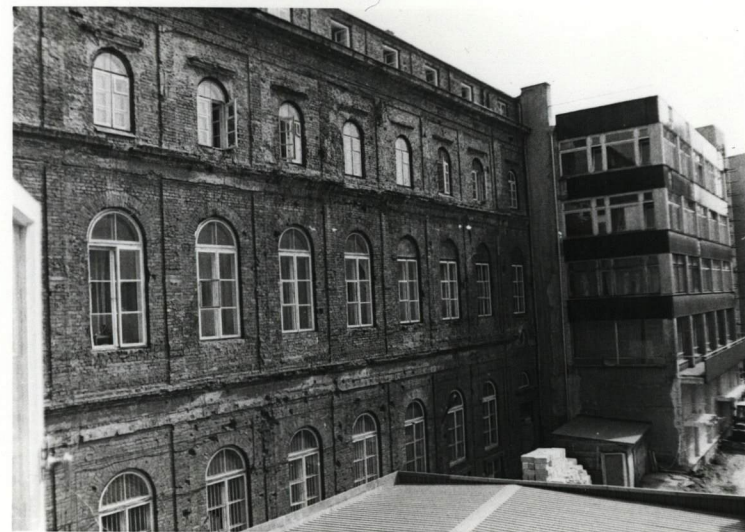
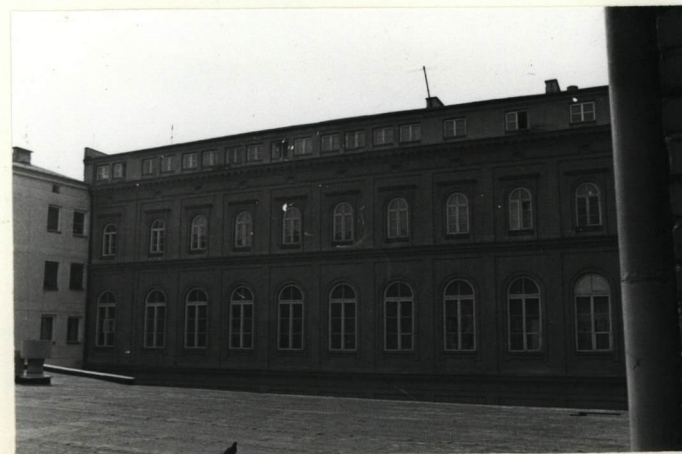
Elewacja w podwórzu - pn.: 14.osiowa, wsch.: 11.osiowa, zach.: 11.osiowa, o podziałach horyzontalnych, półkoliście zamkniętych oknach, z lizenami między osiami, z niskim poddaszem jako 4.kondygnacją. Elewacja zach. otynkowana. Do elewacji pn. przylega parterowe skrzydło Sali Kinowej /współczesny budynek/.

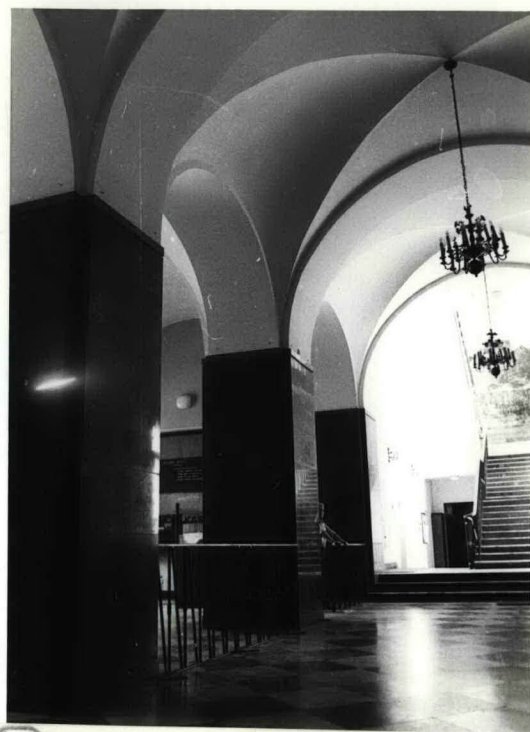
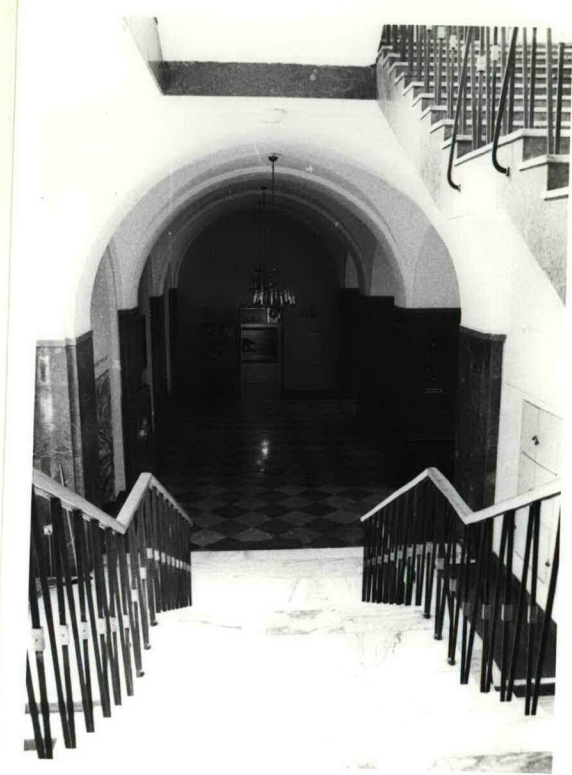
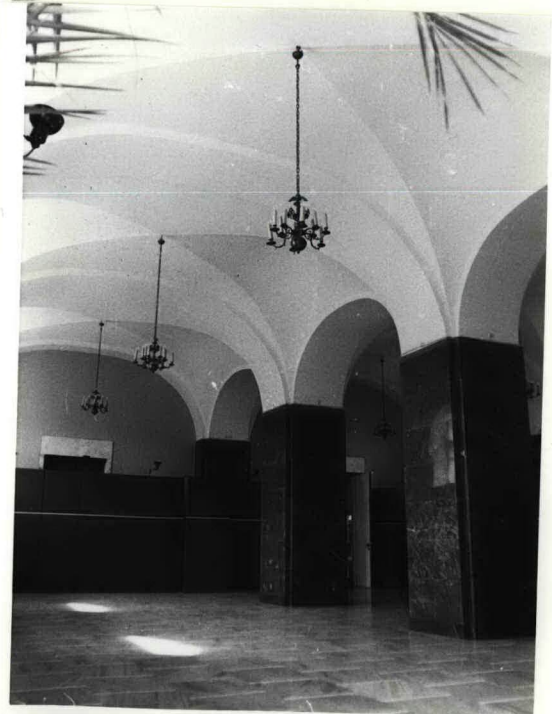
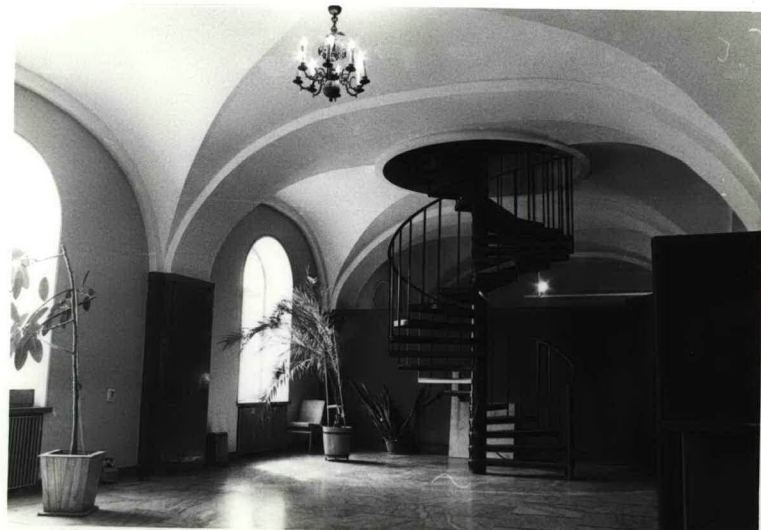
Wnętrze: współczesne, halle w korpusie gł. na wszystkich kondygnacjach otrzymały sklepienie krzyżowe z gurtami wsparte na kwadratowych w podstawie filarach. W salach wystawowych stropy wsparte na okrągłych filarach.
