KARTA EWIDENCYJNA ZABYTEKÓW
ARCHITEKTURY I BUDOWNICTWA

NR 2004

DOM ARTYSTY PLASTYKA

ul. MAZOWIECKA 11 A

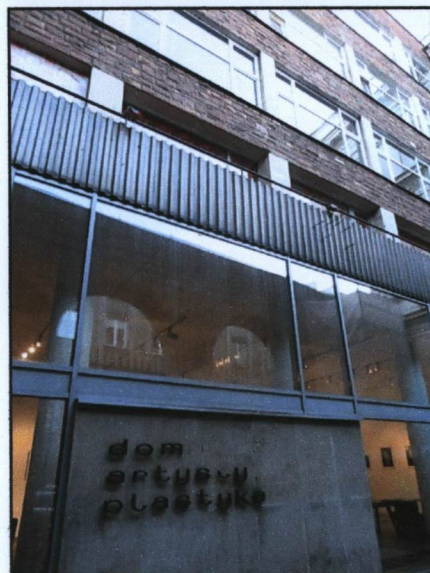
FASADA

Budynek: elewacja frontowa: V-kondygnacyjna, o silnych podziałach horyzontalnych, w partii wysokiego parteru całkowicie przeszklona, wypełniona wielkimi witrynami i drzwiami wejściowymi o wąskich ramach. W kondygnacji II-ej płytki balkon przez całą szerokość elewacji, zamknięty metalową balustradą z osłoną z blachy trapezowej; w tej kondygnacji otwory okienne rozdzielone prostopadłościennymi filarkami oblicowanymi płytami jasnobeżowego, szlifowanego piaskowca. Pozostałe kondygnacje podzielone poziomo szerokimi pasami oblicowanymi drobnymi płytkami łamanego, czerwonego piaskowca ujmującymi od góry i dołu duże poziome prostokątne okna (po pięć w każdej z kondygnacji, skrajne od pn. nieznacznie mniejsze), rozdzielone wąskimi pionowymi pasami z okładziną z jasnobeżowego piaskowca (jw.). **Elewacja tylna (zachodnia):** złożona z dwóch części – wyższej, w obrębie trzech górnych kondygnacji opracowanej jak elewacja frontowa i niższej, II-kondygnacyjnej, dostawionej do budynku frontowego i wysuniętej ku zachodowi na długość ok. 12.0 m. Ściany części niższej bez podziałów architektonicznych, oblicowane płytkami łamanego czerwonego piaskowca; elewacja zach. w dolnej partii ślepa, na wysokości II-kondygnacji przy obu bocznych krawędziach (pn. i pd.) po jednym bardzo wąskim otworze typu porte-fenetre z jednoskrzydłowymi drzwiami balkonowymi i prostą balustradą z pionowych prętów. **Elewacja boczna południowa.**

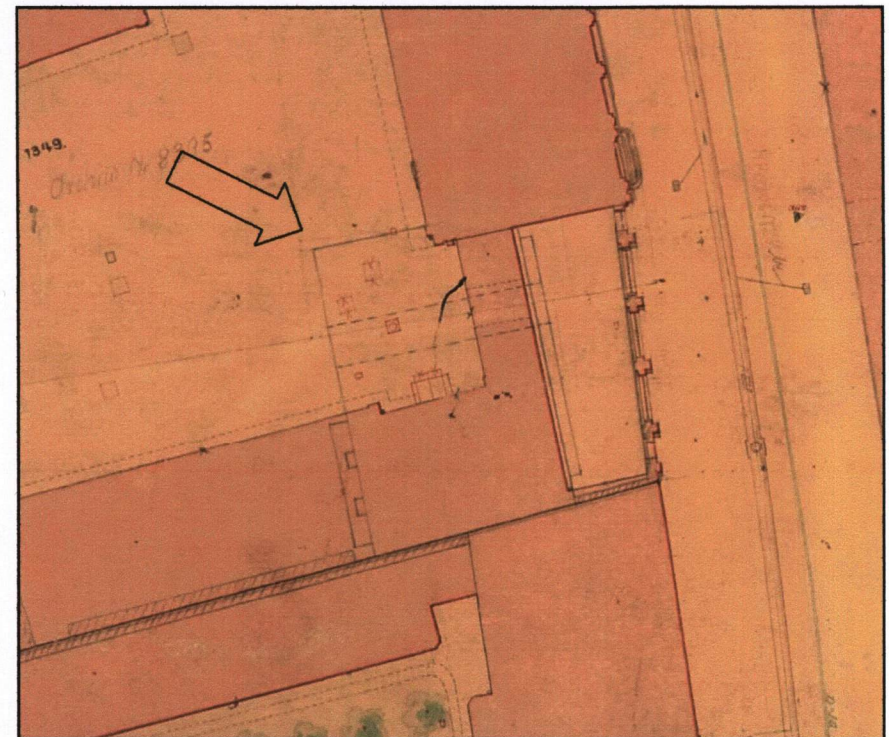
Zbliżenie fragmentu planu Lindleya z naniesionym obrysem oficyny, wybudowanej ok. 1939, zburzonej 1944, na miejscu której w 1964 r. wzniesiono Dom artysty Plastyka oraz zachowanym do dziś murem bramy wjazdowej. Skala oryginału 1: 2500. Oryginał w APW

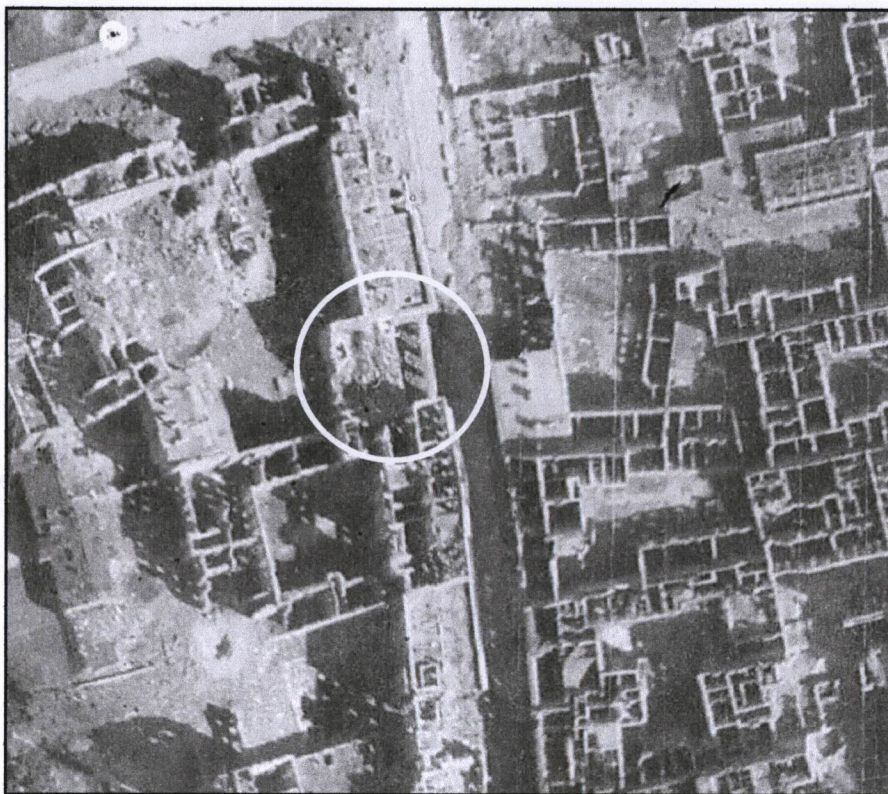
Fragment fotoplanu Warszawy, czerwiec 1945 r. Kółkiem zaznaczono mur bramy wjazdowej na dziedziniec Towarzystwa Kredytowego Ziemskiego (ob. Państwowe Muzeum Etnograficzne).
Skala oryginału 1: 2500. Oryginał w APW

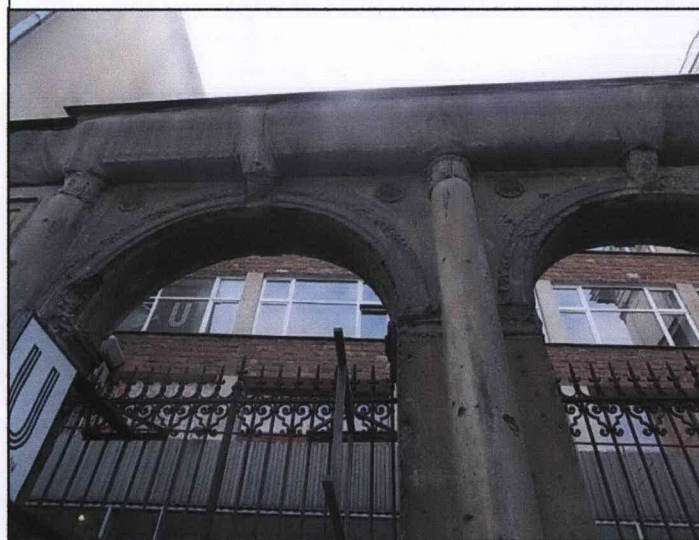
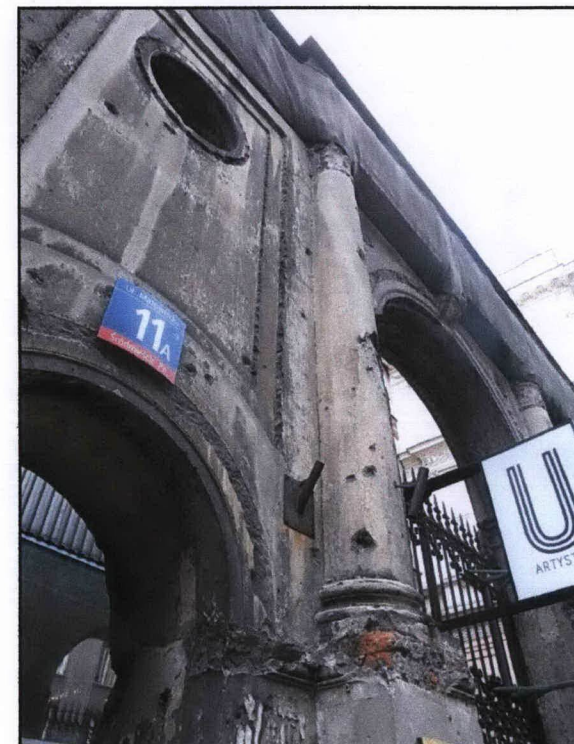
Brama: elewacja frontowa: brama w formie prostokątnej, jednokondygnacyjnej ściany, podzielonej półkolumnami na pięć przęseł, z których skrajne jednostronnie ujęte pilastrami. Trzy przęsła środkowe szerokie, przeprute wysokimi arkadami wykrojonymi półkoliście, ujętymi oprofilowanymi archiwoltami z wydatnym kluczem i – po bokach - trójkątnymi płycinami z małą plastyczną rozetą pośrodku. Łuki wsparte na filarach o pseudogłowicach, arkady rozdzielone półkolumnami o bardzo wysokich prostopadłościennych cokołach i roślinnych kapitelach wspierających wydatny, silnie profilowany gzyms wieńczący dekorowany pasem fryzu z liści laurowych z przewiązkami, lekko wyłamanym nad osiami skrajnymi i nad trzema środkowymi przęsłami. Przęsła boczne znacznie węższe, w górnej partii dekorowane prostokątną, pionową, dołem łukowato wciętą płyciną, w której otwór w kształcie okulusu; w dolnej połowie każdego z przęseł wąski otwór furtki, zamknięty pełnym łukiem ujętym oprofilowaną archiwoltą. **Elewacja od strony dziedzińca:** większość wystroju skuta, brak elementów podziałów pionowych, klucze archiwolt proste, geometryczne, brak fryzu, nad furtkami prostokątne otwory. **Krata:** stalowa, kuta, w trzech arkadach środkowych bramy dwuskrzydłowe, złożone z pionowych prętów zakończonych grotami, od góry i dołu połączonych pasem dekoracji utworzonej ze par zestawionych ze sobą stylizowanych wolut; w połowie wysokości bramy – analogiczna dekoracja z czterech wolut ułożonych symetrycznie. Krata furtek: jednoskrzydłowa, utworzona z pionowych prętów połączonych od góry, dołu i pośrodku poziomymi pasami ażurowych owali, pojedynczych lub wpisanych w siebie.

Brama – fragment; widok od strony ulicy.

Brama – fragment; widok od strony ulicy. W tle – fragmenty elewacji budynku

20. Najpilniejsze postulaty konserwatorskie <ol style="list-style-type: none"> Remont konserwatorski ściany bramy wjazdowej. Remont konserwatorski kątów krat bramy Naprawa tynków na kominach, wywietrznikach i fragmentach ściany północnej.

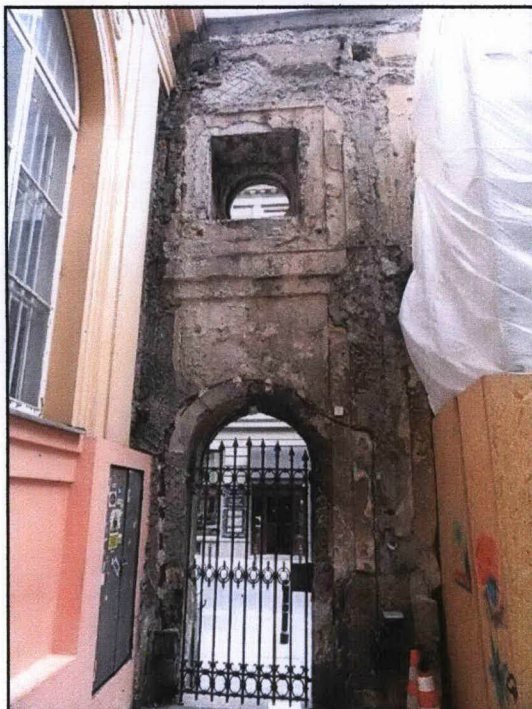
Brama – fragment z furtką. Widok od strony dziedzińca

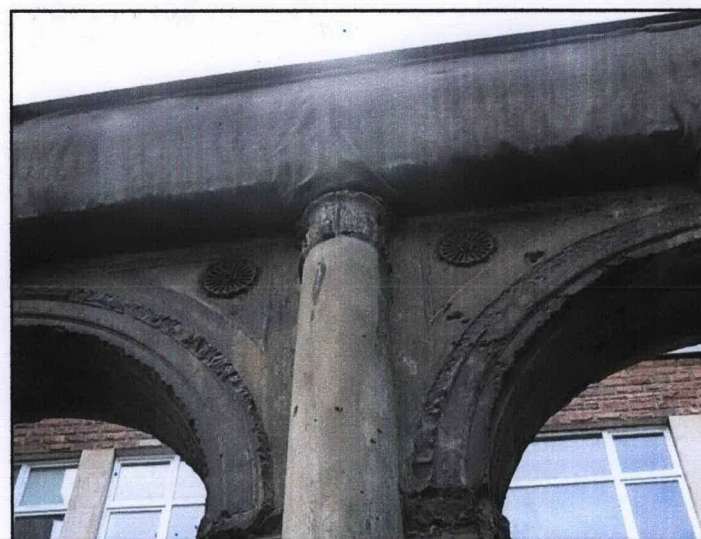
Brama. Zbliżenie fragmentu arkad.
W tle - fragment elewacji budynku.

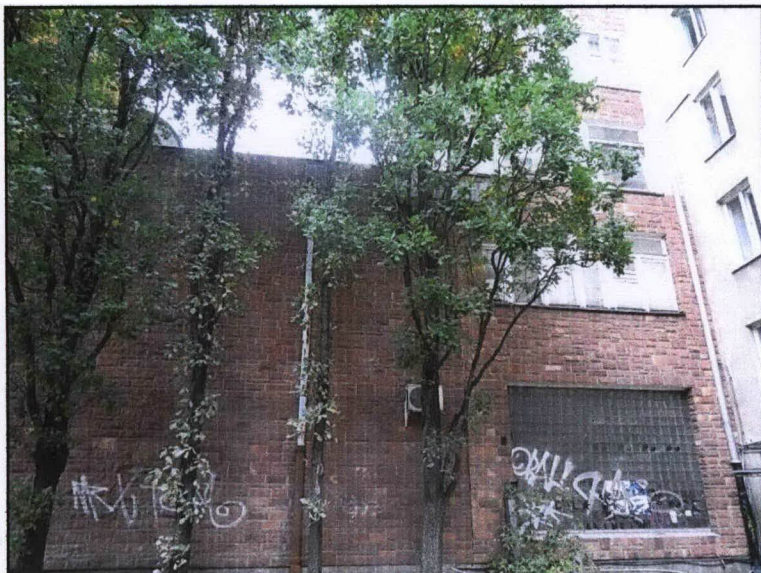
Część niższa: w osi od wschodu w parterze duży prostokątny poziomy otwór wypełniony białymi luxferami, w kondygnacji II-ej – wielkie poziome 6-skrzydłowe okno; w części zachodniej elewacji wysoki wąski otwór zamknięty prostą kratą prętową. Część wysoka – opracowana anal. jak elewacja zachodnia. Elewacja od pn. – część niższa: w osi od wsch. duże poziome prostokątne okno, w części od zach. wysoki pionowy otwór zamknięty prostą kratą prętową. Część wyższa – jak. pozostałe elewacje tej części budynku.

Fragment elewacji tylnej południowej

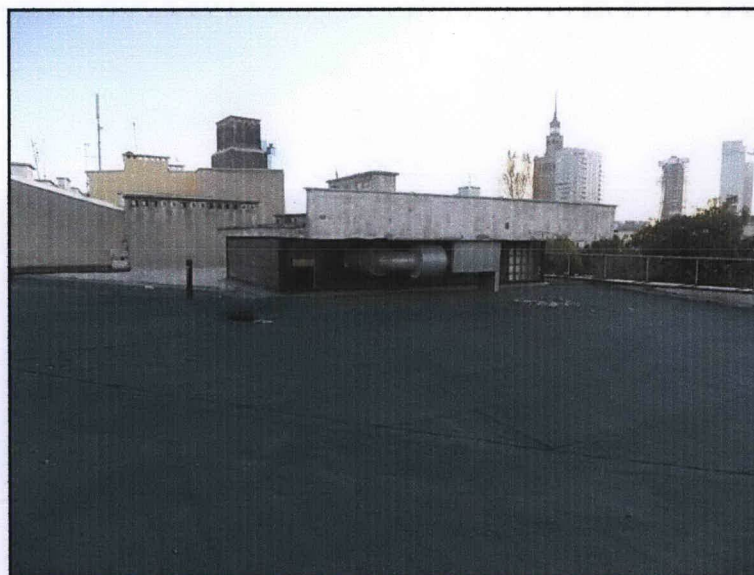
Widok dachu budynku

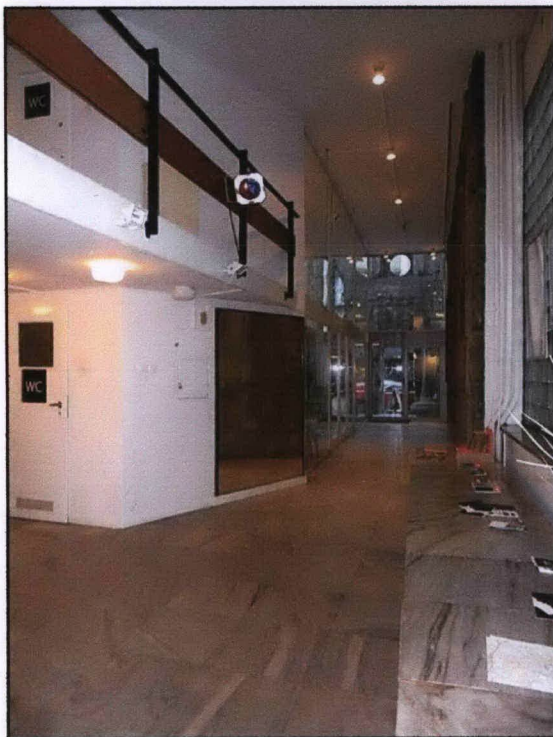
Wnętrza: na parterze ściana południowa holu (w jego starszej części) oblicowana płytami gładko szlifowanego i łamanego jasnobeżowego piaskowca, posadzka z płyt marmurowych, słupy gładkie, białe. Pozostałe wnętrza wystawiennicze i administracyjne bez wystroju.

Wnętrze budynku - parter
