KARTA EWIDENCYJNA ZABYTKÓW  
ARCHITEKTURY I BUDOWNICTWA

**DOM /KAMIENICA/**

**ok. 1903 r.**

**MARSZAŁKOWSKA 2/ AL. SZUCHA 1**

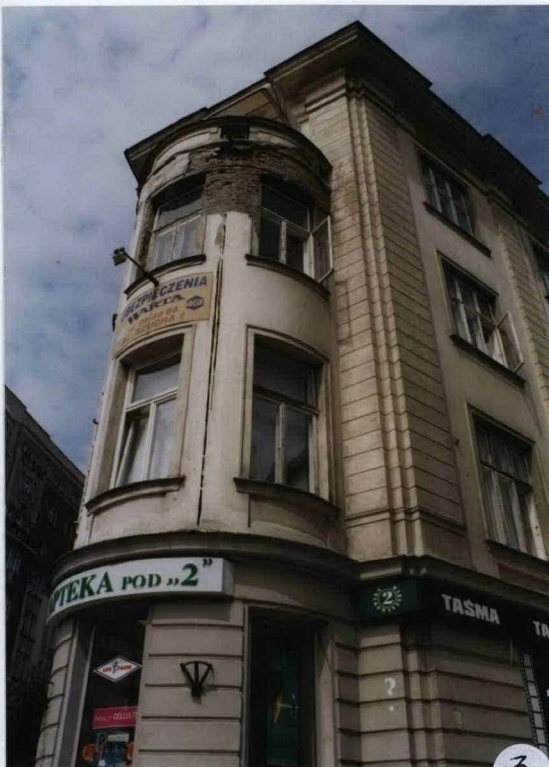
3

1. Widok narożny kamienicy– od strony zbiegu ulicy Marszałkowskiej i placu Unii Lubelskiej
2. Widok elewacji wschodniej
3. Fragment ryzalitu narożnego
4. Balkony w elewacji zachodniej.

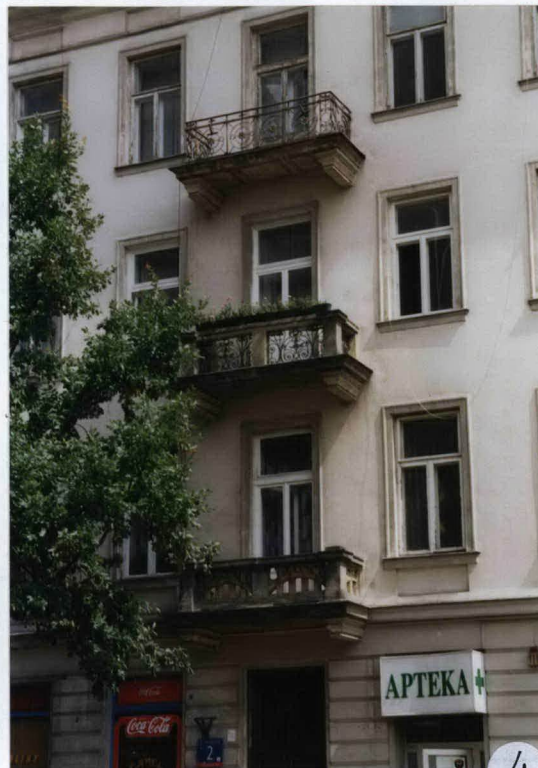
4

5. Balkony w elewacji zachodniej
6. Balkon w II-iej kondygnacji elewacji zachodniej – zbliżenie
7. Elewacja zachodnia kamienicy (od strony ul. Marszałkowskiej) – widok ogólny
